## BITACORA ELECTRÓNICA DE OBRA

NUMERO DE INFORME No. 0148-2024  
 CONTRATO DE OBRA: No. 103-2019-MTC/ 20 de fecha 24/09/2019  
 EMPRESA CONTRATISTA: CHINA ROAD AND BRIDGE CORPORATION SUCURSAL PERU  
 OBRA: SALDO DE OBRA: "MEJORAMIENTO, REHABILITACIÓN Y CONSERVACIÓN POR NIVELES DE SERVICIO Y OPERACIÓN DEL CORREDOR VIAL, LIMA – CANTA – HUAYLLAY –DV. COCHAMARCA – EMP.PE 3N" ( SALDO DE OBRAS INICIALES ( OI) TRAMO 2 CANTA - HUALLAY LONGITUD: 95.2 KMS.  
 MONTO DE OBRAS INICIALES : 338,725,656.80  
 SUPERVISOR: CONSORCIO CESEL - CAL Y MAYOR  
 CONTRATO DE CONSULTORIA DE OBRA N° 077-2014-MTC/20) ADENDA No. 4 DE FECHA,24-09-2019 LA OBRA ACTUALMENTE ESTA EN ACTIVIDAD ,  
 VISITA DE SEGUIMIENTO Y MONITOREO A LAS OFICINAS DE LA SUPERVISION  
 HOY NO SE REALIZO VISITA A CAMPO POR FALTA DE DISPONIBILIDAD DE MOVILIDAD, SOLO SE REALIZO ELABORACION DE INFORMES Y LABORES DE OFICINA

**Panel Fotográfico de la Bitacora de Obras**

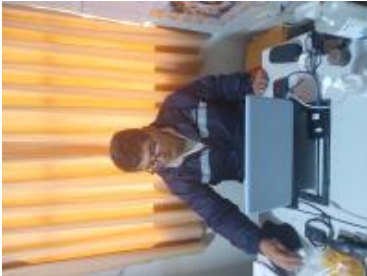
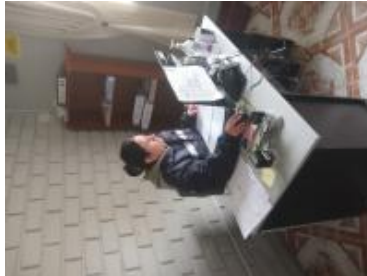
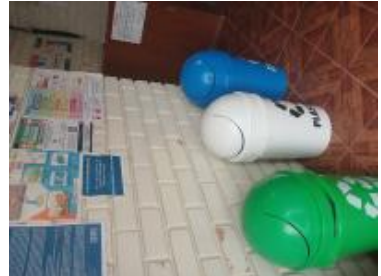
POBLADO DE CANTA  
 VISITA DE SEGUIMIENTO Y MONITOREO A LAS OFICINAS DE LA SUPERVISION: RECURSOS

En el poblado de Canta, se realiza constantemente la verificación de recursos utilizados por la supervisión, donde se aprecia al personal especialista, técnico y administrativo realizando actividades de oficina, actualmente la supervisión cuenta con 2 vehiculos y 1 equipo topográfico en campo,

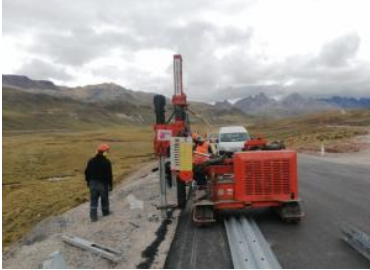
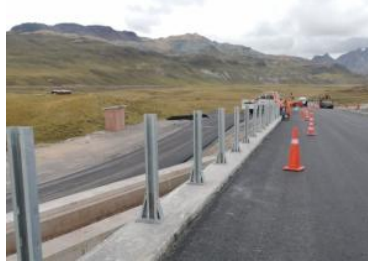
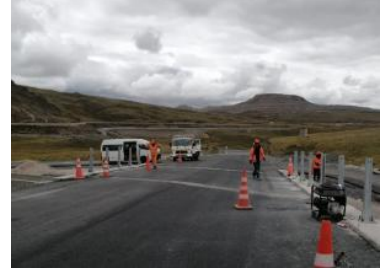
PROGRESIVA KM. 56+140  
SEGUIMIENTO Y MONITOREO AL TRAMO 2 : BARRERAS DE SEGURIDAD ( SECTOR DE CANALES DE  
SEDAPAL)

En l aprogresiva KM. 56+140 se realiza la ejecución de colocación de barreras de seguridad en los pasos  
vehiculares del canal de sedapal
