BITACORA ELECTRÓNICA DE OBRA

OBRA: MEJORAMIENTO, CONSERVACIÓN POR NIVELES DE SERVICIO Y OPERACIÓN DEL CORREDOR VIAL: HUANUCO – LA UNIÓN – HUALLANCA – DV. ANTAMINA/ EMP. PE-3N (TINGO CHICO) – NUEVAS FLORES – LLATA – ANTAMINA, TRAMO III.

(TINGO CHICO - LA UNIÓN - HUALLANCA) TRAMO III DEL KM 102+819 AL KM 150+421
LONG: 47.602 KM

ENTIDAD: PROVÍAS NACIONAL / SUBDIRECCIÓN DE OBRAS DE CARRETERAS

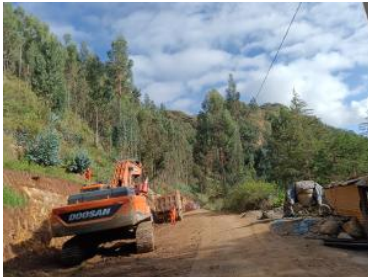
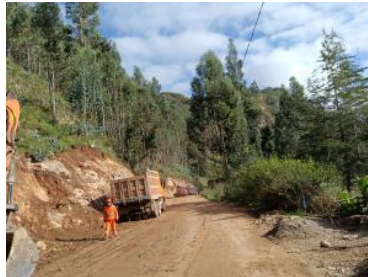
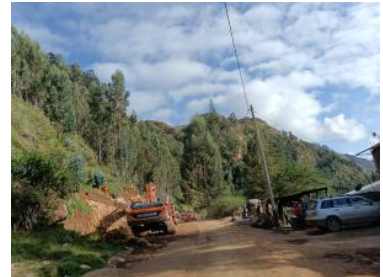
PROGRESIVA: KM 125+620

CORTE DE TALUD

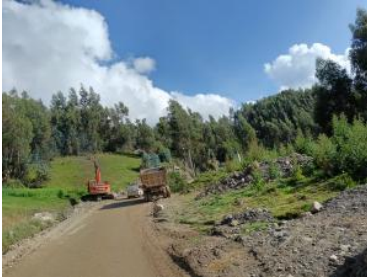
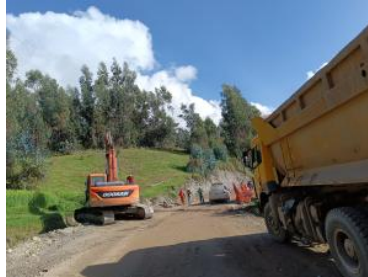
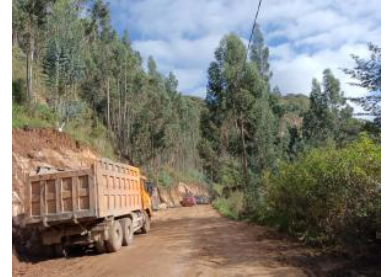
PROGRESIVA: KM 120+540

CORTE DE TALUD

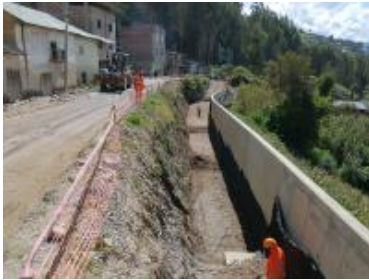
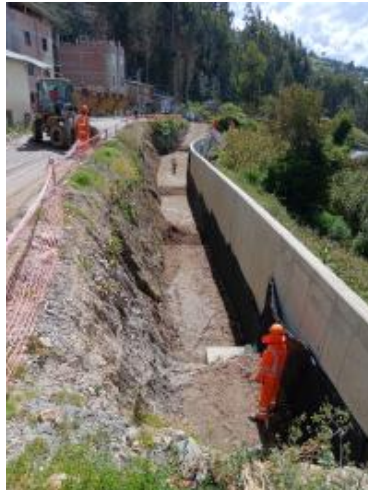
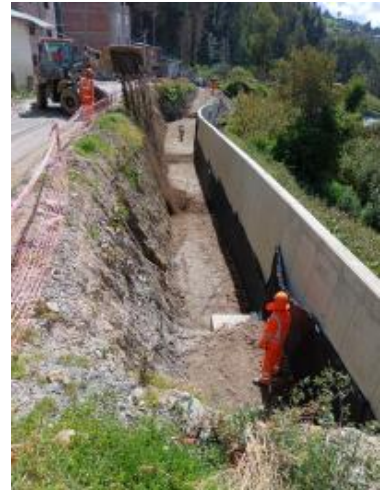
PROGRESIVA: KM 112+880

RELLENO ESTRUCTURAL Y COMPACTADO POR CAPAS MURO SUELO REFORZADO/MURO DE CONCRETO ARMADO

TRABAJOS DE DISTRIBUCIÓN Y ARMADO DEL ACERO DE REFUERZO FY 4200 KG/CM2

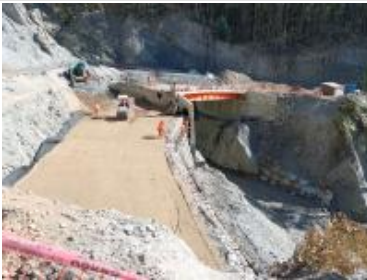
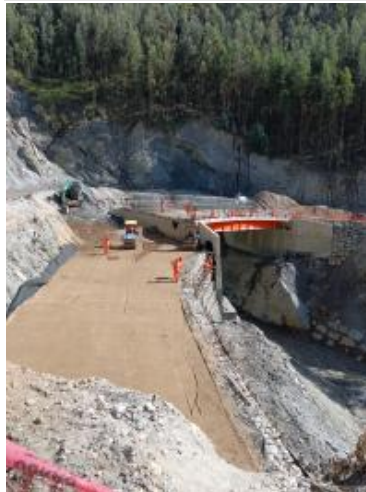
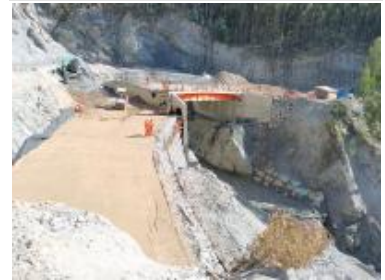
PROGRESIVA: KM 105+210

RELLENO DE ESTRIBOS LADO DERECHO

COLOCACIÓN DE RELLENO COMPACTADO POR CAPAS CADA 0.20 M EN LADO DERECHO DE LA VÍA, VERIFICADO POR TOPOGRAFÍA Y LABORATORIO DE SUELOS DE SUPERVISIÓN

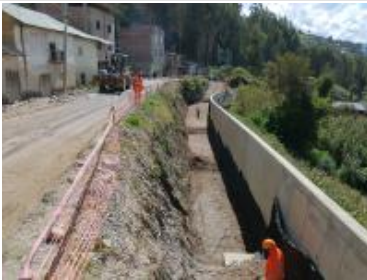
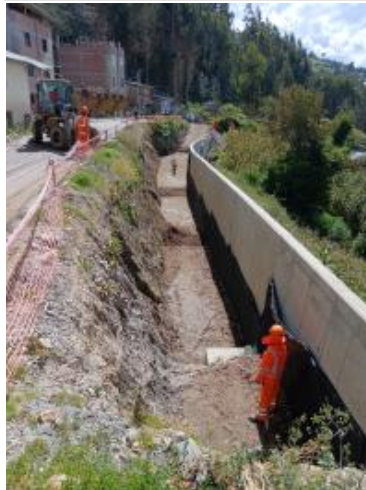
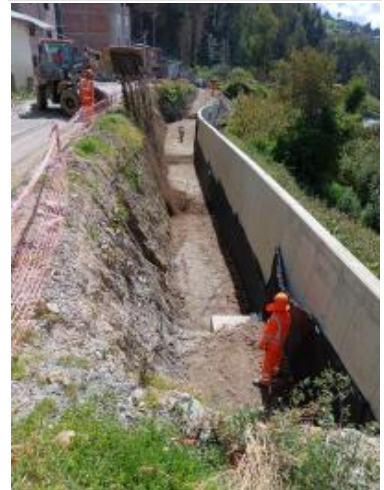
PROGRESIVA: KM 112+880

RELLENO DE MUROS

COLOCACIÓN DE RELLENO COMPACTADO POR CAPAS CADA 0.20 M EN LADO DERECHO DE LA VÍA, VERIFICADO POR TOPOGRAFÍA Y LABORATORIO DE SUELOS DE SUPERVISIÓN
