BITACORA ELECTRÓNICA DE OBRA

Confirma Bitacora: Si	Nro Informe: 150	Fecha Informe: 08 - 05 - 2024	Nombre De La Obra: CANTA – HUALLAY	Personal Encargado: BORIS WALTER AYLLÓN CARCELÉN		
Foto Bitacora:	Foto Bitacora 2:	Foto Bitacora 3:	Foto Bitacora 4:	Foto Bitacora 5:	Foto Bitacora 6:

NUMERO DE INFORME No. 0150-2024
 CONTRATO DE OBRA: No. 103-2019-MTC/ 20 de fecha 24/09/2019
 EMPRESA CONTRATISTA: CHINA ROAD AND BRIDGE CORPORATION SUCURSAL PERU
 OBRA: SALDO DE OBRA: "MEJORAMIENTO, REHABILITACIÓN Y CONSERVACIÓN POR NIVELES DE SERVICIO Y OPERACIÓN DEL CORREDOR VIAL, LIMA – CANTA – HUAYLLAY –DV. COCHAMARCA – EMP.PE 3N" (SALDO DE OBRAS INICIALES (OI) TRAMO 2 CANTA - HUALLAY LONGITUD: 95.2 KMS.
 MONTO DE OBRAS INICIALES : 338,725,656.80
 SUPERVISOR: CONSORCIO CESEL - CAL Y MAYOR
 CONTRATO DE CONSULTORIA DE OBRA N° 077-2014-MTC/20) ADENDA No. 4 DE FECHA,24-09-2019 LA OBRA ACTUALMENTE ESTA EN ACTIVIDAD ,
 VISITA DE SEGUIMIENTO Y MONITOREO A LAS OFICINAS DE LA SUPERVISION
 VISITA DE SEGUIMIENTO Y MONITOREO AL TRAMO 2 (OBRAS INICIALES) PROGRESIVA KM. 0+000 AL KM. 40+000
 ELABORACION DE INFORMES Y LABORES DE OFICINA

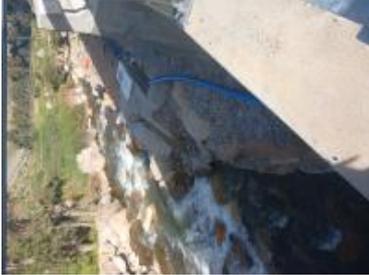
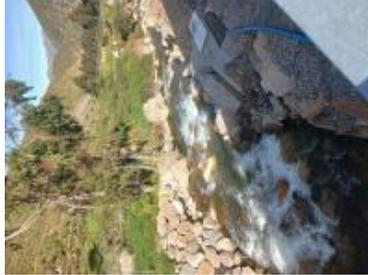
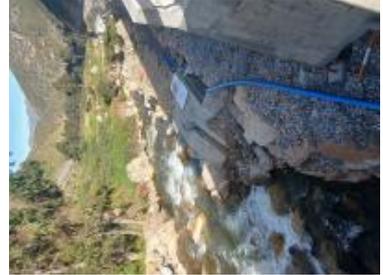
PROGRESIVA KM. 22+940
VISITA DE SEGUIMIENTO Y MONITOREO AL TRAMO 2 (OBRAS INICIALES): TOMA DE AGUA

En la progresiva Km. 22+940 se realiza visita de seguimiento y monitoreo al sitio donde se construyo una toma de agua en la zona arqueológica, para el suministro de agua de la población aguas abajo, actualmente el agua del rio no llega hacia la toma de agua construida, en tiempo de verano, es necesario realizar labores de subsanación a este problema.

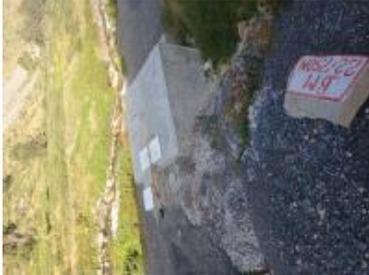
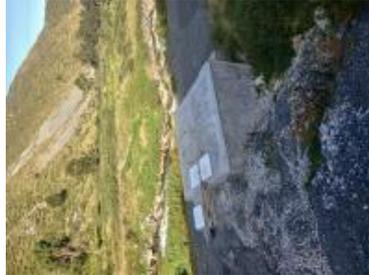
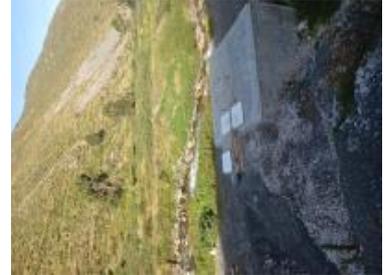
PROGRESIVA KM. 22+760
VISITA DE SEGUIMIENTO Y MONITOREO AL TRAMO 2 (OBRAS INICIALES): TOMA DE AGUA

En la progresiva Km. 22+760 se realiza visita de seguimiento y monitoreo al sitio donde se construyo un tanque de control de la salida y entrada del agua en la zona arqueológica, para el suministro de agua de la población aguas abajo, actualmente este tanque requiere de una tapa adicional para poder controlar una llave de paso, la comunidad a participado de este problema a la Contratista con el fin de que se realice una tapa adicional para el acceso a la llave de paso.

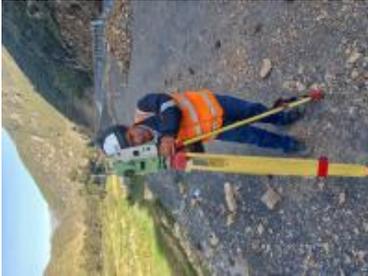
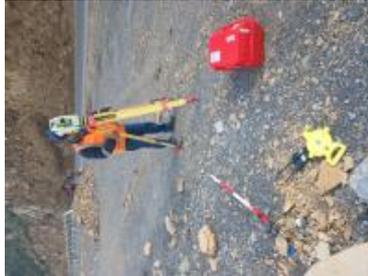
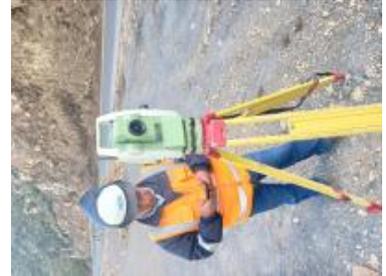
PROGRESIVA KM. 22+800
VISITA DE SEGUIMIENTO Y MONITOREO AL TRAMO 2 (OBRAS INICIALES): LABORES DE VERIFICACION TOPOGRAFICA REALIZADO POR LA SUPERVISION

En la progresiva Km. 22+800 se realiza visita de seguimiento y monitoreo al tramo 2 (obras iniciales) donde la Supervisión verifica los planos AS-BUILT presentados por el contratista, se realiza la verificación topográfica, donde la supervisión utiliza 1 estación total y accesorios, trabajan 1 topógrafo y 1 auxiliar de topografía,

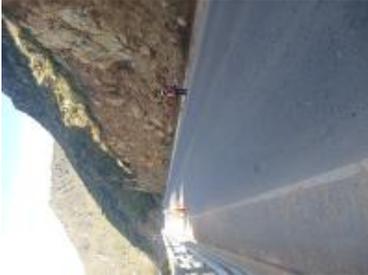
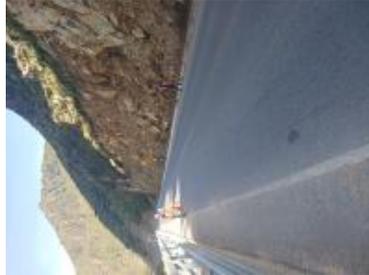
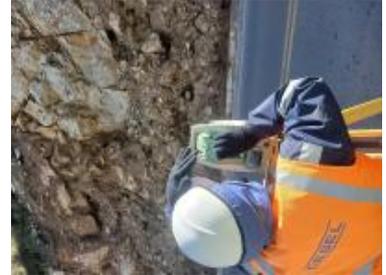
PROGRESIVA KM. 22+760
VISITA DE SEGUIMIENTO Y MONITOREO AL TRAMO 2 (OBRAS INICIALES): LABORES DE VERIFICACION TOPOGRAFICA REALIZADO POR LA SUPERVISION

En la progresiva Km. 22+760 se realiza visita de seguimiento y monitoreo al tramo 2 (obras iniciales) donde la Supervisión verifica los planos AS-BUILT presentados por el contratista, se realiza la verificación topográfica, donde la supervisión utiliza 1 estación total y accesorios, trabajan 1 topógrafo y 1 auxiliar de topografía,

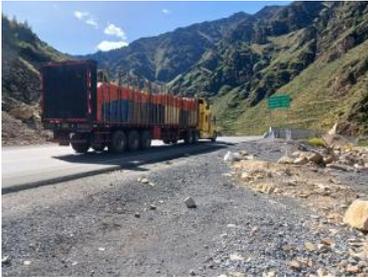
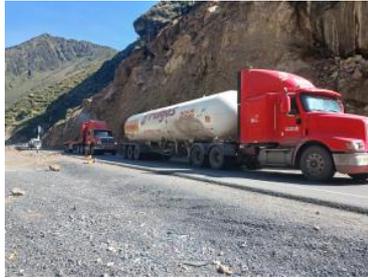
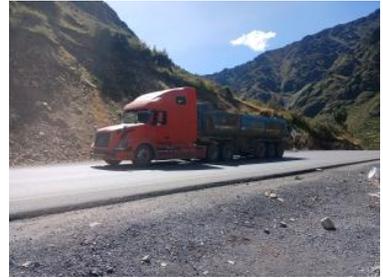
PROGRESIVA KM. 22+800

En la progresiva Km. 22+800 se realiza visita de seguimiento y monitoreo al tramo 2 (obras iniciales) donde se aprecia en este sector el pase constante de vehículos pesados , generalmente vehiculos cargados de roca caliza con remolque, trailer con sobrecarga de madera, camiones mineros, trailer de combustible, todos circulando constantemente sin un control de carga en todo el tramo 2 de la via Canta - Huayllay , es necesario que se inicien las OBRAS COMPLEMENTARIAS para que se construya el Control de peaje y pesaje.

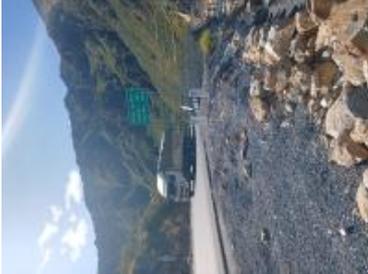
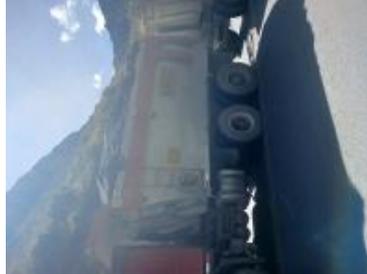
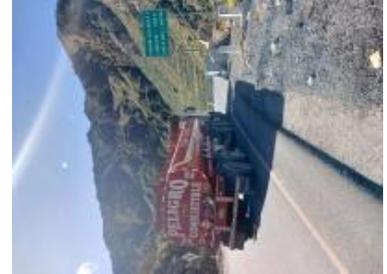
PROGRESIVA KM. 22+800

En la progresiva Km. 22+800 se realiza visita de seguimiento y monitoreo al tramo 2 (obras iniciales) donde se aprecia en este sector el pase constante de vehículos pesados , sin un control de carga en todo el tamo 2 de la via Canta - Huayllay , es necesario que se inicien las OBRAS COMPLEMENTARIAS para que se construya el Control de peaje y pesaje.

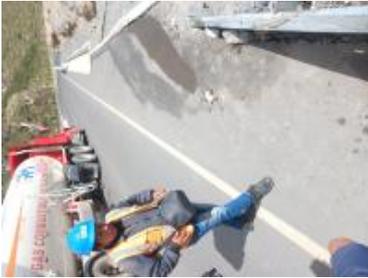
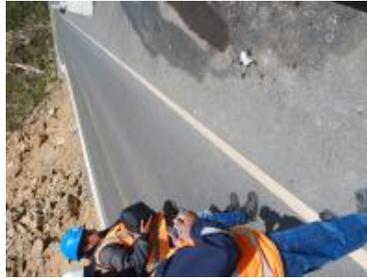
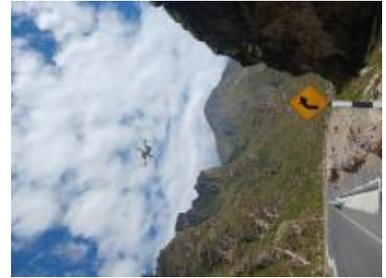
PROGRESIVA KM. 24+050

En la progresiva Km. 24+050 se realiza visita de seguimiento y monitoreo al tramo 2 (obras iniciales) donde la Supervisión realiza tomas fotográficas utilizando un DRON, que sobrevuela el tramo 2 (obras iniciales) se utiliza un DRON y accesorios, trabajan 1 topógrafo y 1 auxiliar de topografía,

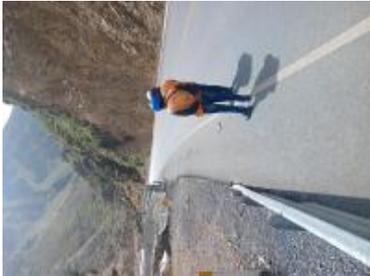
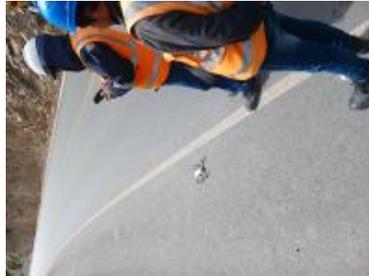
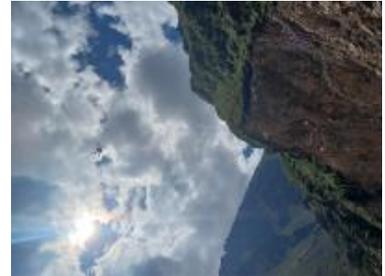
PROGRESIVA KM. 24+200
VISITA DE SEGUIMIENTO Y MONITOREO AL TRAMO 2 (OBRAS INICIALES): VUELO DE DRON REALIZADO POR LA SUPERVISION

En la progresiva Km. 24+200 se realiza visita de seguimiento y monitoreo al tramo 2 (obras iniciales) donde la Supervisión realiza tomas fotográficas utilizando un DRON, que sobrevuela el tramo 2 (obras iniciales) se utiliza un DRON y accesorios, trabajan 1 topógrafo y 1 auxiliar de topografía,

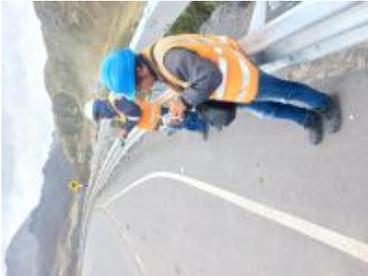
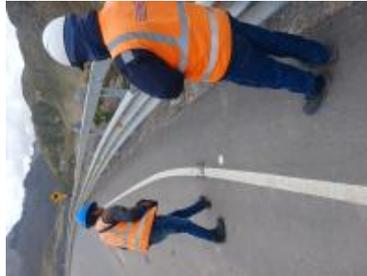
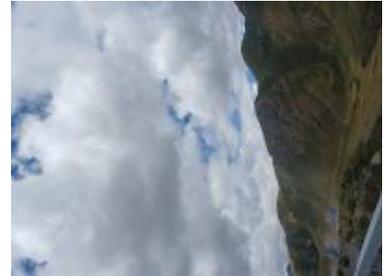
PROGRESIVA KM. 29+520
VISITA DE SEGUIMIENTO Y MONITOREO AL TRAMO 2 (OBRAS INICIALES): VUELO DE DRON REALIZADO POR LA SUPERVISION

En la progresiva Km. 29+520 se realiza visita de seguimiento y monitoreo al tramo 2 (obras iniciales) donde la Supervisión realiza tomas fotográficas utilizando un DRON, que sobrevuela el tramo 2 (obras iniciales) se utiliza un DRON y accesorios, trabajan 1 topógrafo y 1 auxiliar de topografía,

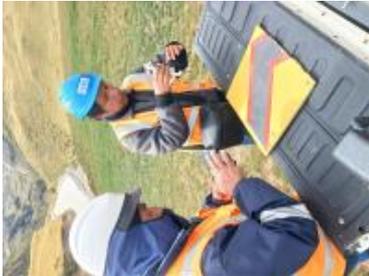
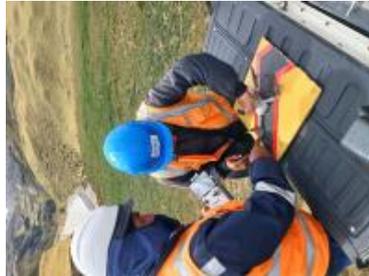
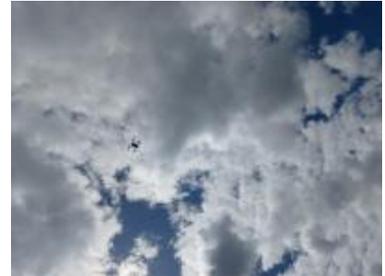
PROGRESIVA KM. 30+000
VISITA DE SEGUIMIENTO Y MONITOREO AL TRAMO 2 (OBRAS INICIALES): VUELO DE DRON REALIZADO POR LA SUPERVISION

En la progresiva Km. 30+000 se realiza visita de seguimiento y monitoreo al tramo 2 (obras iniciales) donde la Supervisión realiza tomas fotográficas utilizando un DRON, que sobrevuela el tramo 2 (obras iniciales) se utiliza un DRON y accesorios, trabajan 1 topógrafo y 1 auxiliar de topografía,

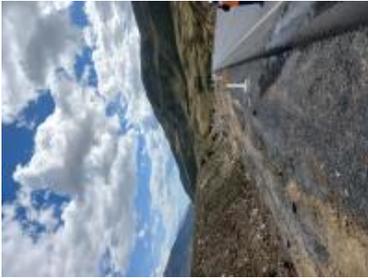
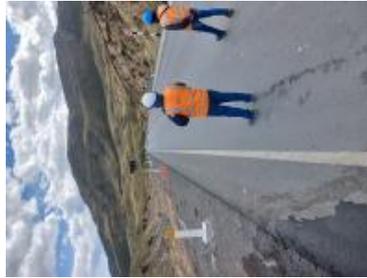
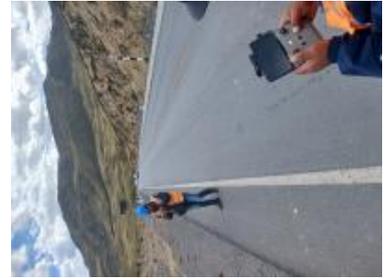
PROGRESIVA KM. 33+080
VISITA DE SEGUIMIENTO Y MONITOREO AL TRAMO 2 (OBRAS INICIALES): VUELO DE DRON
REALIZADO POR LA SUPERVISION

En la progresiva Km. 33+080 se realiza visita de seguimiento y monitoreo al tramo 2 (obras iniciales) donde la Supervisión realiza tomas fotográficas utilizando un DRON, que sobrevuela el tramo 2 (obras iniciales) se utiliza un DRON y accesorios, trabajan 1 topógrafo y 1 auxiliar de topografía,

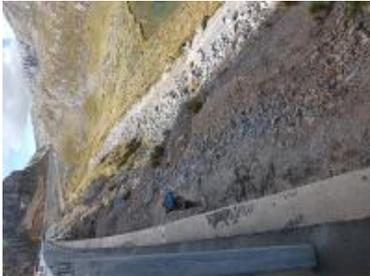
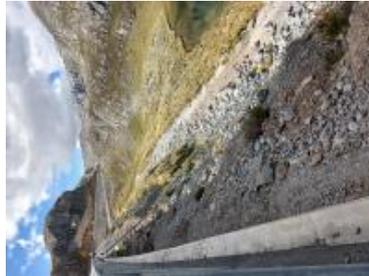
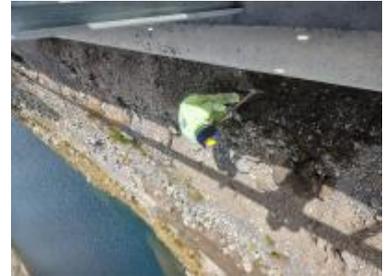
PROGRESIVA KM. 39+440

En la progresiva Km. 39+440 se realiza visita de seguimiento y monitoreo al tramo 2 (obras iniciales) donde la contratista realiza la subsanación de observaciones complementando el relleno en zona de muros (parte posterior) se utiliza un equipo vibroapisonador , trabajan 1 capataz y un obrero.
