BITACORA ELECTRÓNICA DE OBRA

NUMERO DE INFORME No. 0151-2024
 CONTRATO DE OBRA: No. 103-2019-MTC/ 20 de fecha 24/09/2019
 EMPRESA CONTRATISTA: CHINA ROAD AND BRIDGE CORPORATION SUCURSAL PERU
 OBRA: SALDO DE OBRA: "MEJORAMIENTO, REHABILITACIÓN Y CONSERVACIÓN POR NIVELES DE SERVICIO Y OPERACIÓN DEL CORREDOR VIAL, LIMA – CANTA – HUAYLLAY –DV. COCHAMARCA – EMP.PE 3N" (SALDO DE OBRAS INICIALES (OI) TRAMO 2 CANTA - HUALLAY LONGITUD: 95.2 KMS.
 MONTO DE OBRAS INICIALES : 338,725,656.80
 SUPERVISOR: CONSORCIO CESEL - CAL Y MAYOR
 CONTRATO DE CONSULTORIA DE OBRA N° 077-2014-MTC/20) ADENDA No. 4 DE FECHA,24-09-2019 LA OBRA ACTUALMENTE ESTA EN ACTIVIDAD ,
 VISITA DE SEGUIMIENTO Y MONITOREO A LAS OFICINAS DE LA SUPERVISION
 VISITA DE SEGUIMIENTO Y MONITOREO AL TRAMO 2 (OBRAS INICIALES) PROGRESIVA KM. 0+000 AL KM. 5+400
 ELABORACION DE INFORMES Y LABORES DE OFICINA

Panel Fotográfico de la Bitacora de Obras

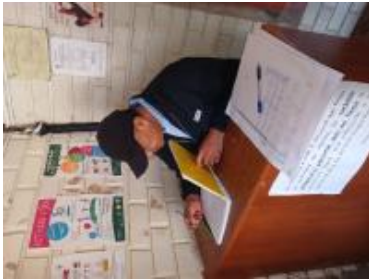
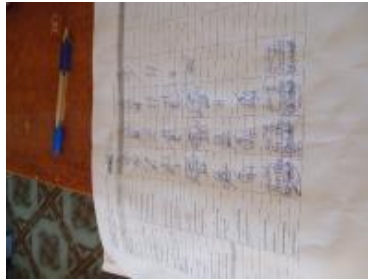
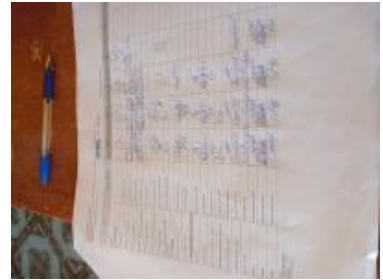
1

POBLADO DE CANTA
VISITA DE SEGUIMIENTO Y MONITOREO A LAS OFICINAS DE LA SUPERVISION: LISTA DE ASISTENCIA DE LA SUPERVISION

En el poblado de Canta, se realiza visita de seguimiento y monitoreo a las oficinas de la supervisión, donde se aprecia la lista de asistencia del personal de supervisión. El personal especialista, técnico y administrativo realizan actividades de oficina.

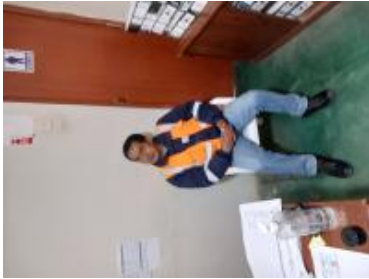
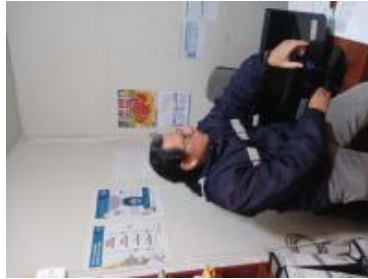
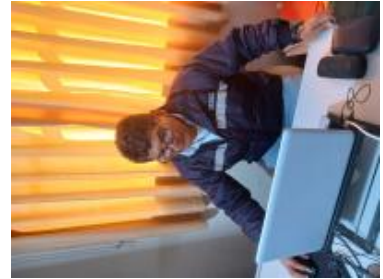
2

POBLADO DE CANTA
VISITA DE SEGUIMIENTO Y MONITOREO A LAS OFICINAS DE LA SUPERVISION: LISTA DE ASISTENCIA DE LA SUPERVISION

En el poblado de Canta, se realiza visita de seguimiento y monitoreo a las oficinas de la supervisión, donde el personal especialista, técnico y administrativo realizan actividades de oficina.

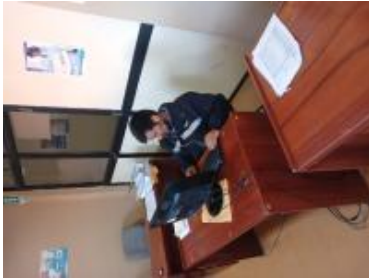
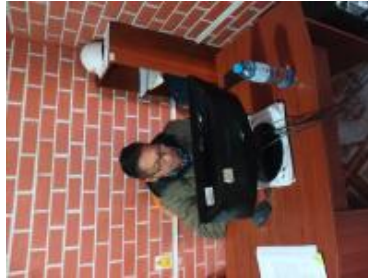
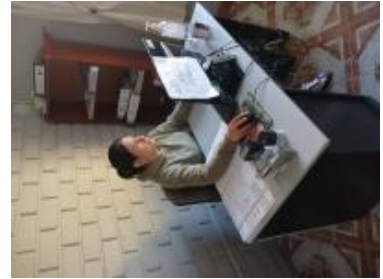
3

POBLADO DE CANTA
VISITA DE SEGUIMIENTO Y MONITOREO A LAS OFICINAS DE LA SUPERVISION: LISTA DE ASISTENCIA DE LA SUPERVISION

En el poblado de Canta, se realiza visita de seguimiento y monitoreo a las oficinas de la supervisión, donde el personal especialista, técnico y administrativo realizan actividades de oficina.

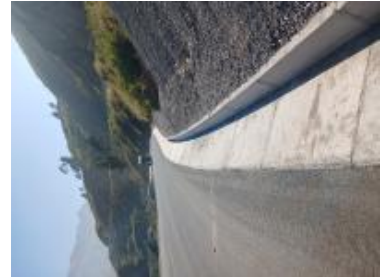
4

VISITA DE SEGUIMIENTO Y MONITOREO A LAS ACTIVIDADES EJECUTADAS EN EL TRAMO 2 (OBRAS INICIALES): LIMPIEZA DE CALZADA Y CUNETAS

En las progresivas Km. 1+940 al Km. 2+120 se realiza visita de seguimiento y monitoreo al tramo 2 (obras iniciales) donde se aprecia que se ha realizado limpieza de la calzada y cunetas en el sector, porque se iniciará con el pintado de la vía.

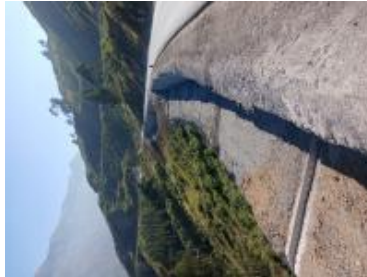
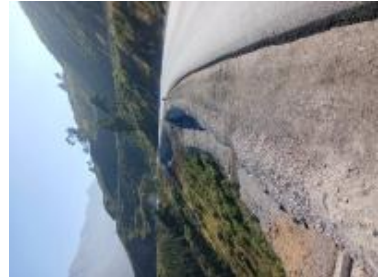
5

VISITA DE SEGUIMIENTO Y MONITOREO A LAS ACTIVIDADES EJECUTADAS EN EL TRAMO 2 (OBRAS INICIALES): MUROS DE SUELO REFORZADO TERMINADOS

En las progresivas Km. 1+940 al Km. 2+120 se realiza visita de seguimiento y monitoreo al tramo 2 (obras iniciales) donde se aprecia que se ha limpiado la zona y terminado los muros de suelo reforzado, en el sitio se prepara para iniciar la construcción de barreras de seguridad

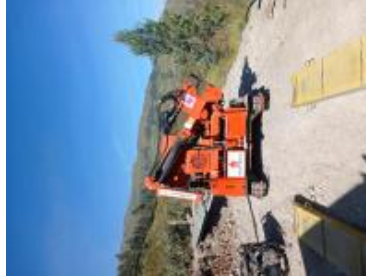
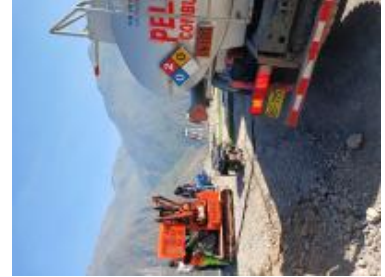
6

VISITA DE SEGUIMIENTO Y MONITOREO A LAS ACTIVIDADES EJECUTADAS EN EL TRAMO 2 (OBRAS INICIALES): IN ICIO DE BARRERAS DE SEGURIDAD EN ZONA DE MUROS DE SUELO REFORZADO TERMINADOS

En las progresivas Km. 1+940 al Km. 2+120 se realiza visita de seguimiento y monitoreo al tramo 2 (obras iniciales) donde se aprecia que se ha limpiado la zona y terminado los muros de suelo reforzado, en el sitio se prepara para iniciar la construcción de barreras de seguridad, se aprecia el equipo de hincado yb los materiales a utilizar.

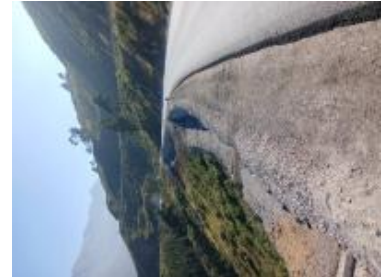
7

VISITA DE SEGUIMIENTO Y MONITOREO A LAS ACTIVIDADES EJECUTADAS EN EL TRAMO 2 (OBRAS INICIALES): ZONA DE MUROS DE SUELO REFORZADO TERMINADOS

En las progresivas Km. 1+940 al Km. 2+120 se realiza visita de seguimiento y monitoreo al tramo 2 (obras iniciales) donde se aprecia que se ha limpiado la zona y terminado los muros de suelo reforzado, en el sitio se prepara para iniciar la construcción de barreras de seguridad,

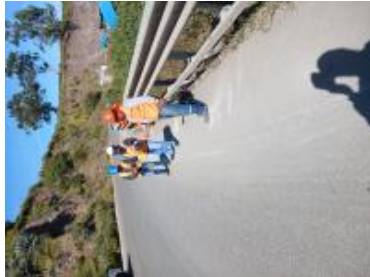
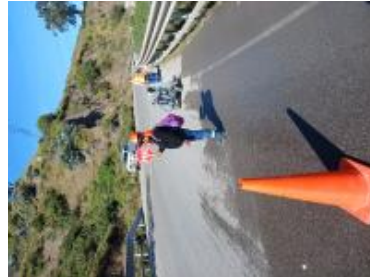
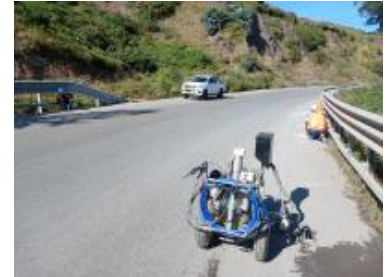
8

PROGRESIVA KM. 5+330
VISITA DE SEGUIMIENTO Y MONITOREO A LAS ACTIVIDADES EJECUTADAS EN EL TRAMO 2 (OBRAS INICIALES): INICIO DE MARCAS EN EL PAVIMENTO

En la progresiva Km. 5+330 se realiza visita de seguimiento y monitoreo al tramo 2 (obras iniciales) donde se aprecia que se ha limpiado la calzada, se realiza el marcado con cal donde se iniciara la pinrura blanca, en el lado izquierdo de la vía, la Supervisión esta presente en la verificación de anchos de calzada.

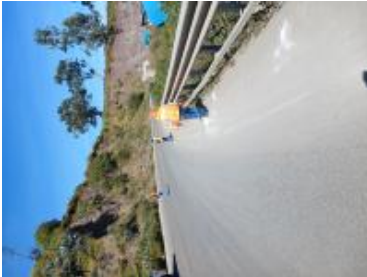
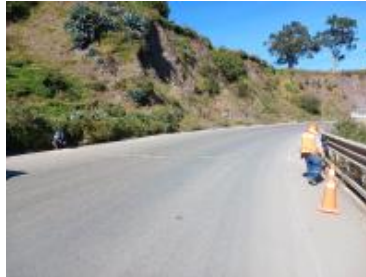
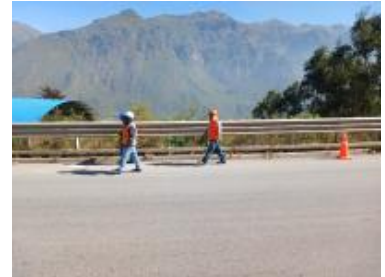
9

VISITA DE SEGUIMIENTO Y MONITOREO A LAS ACTIVIDADES EJECUTADAS EN EL TRAMO 2 (OBRAS INICIALES): INICIO DE MARCAS EN EL PAVIMENTO

En la progresiva Km. 5+330 se realiza visita de seguimiento y monitoreo al tramo 2 (obras iniciales) donde se aprecia que se ha limpiado la calzada, se realiza el marcado con cal donde se iniciara la pinrura blanca, en el lado izquierdo de la vía, la Supervisión esta presente en la verificación de anchos de calzada.

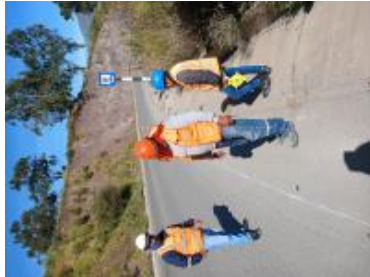
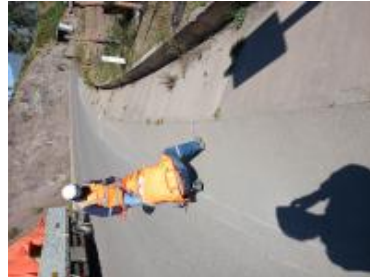
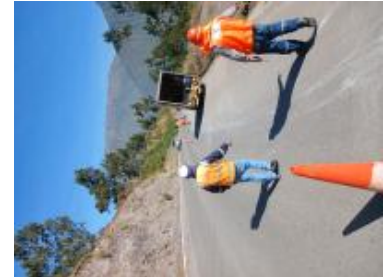
10

PROGRESIVA KM. 5+330 a KM. 5+000
VISITA DE SEGUIMIENTO Y MONITOREO A LAS ACTIVIDADES EJECUTADAS EN EL TRAMO 2 (OBRAS INICIALES): INICIO DE MARCAS EN EL PAVIMENTO

En la progresiva Km. 5+330 se realiza visita de seguimiento y monitoreo al tramo 2 (obras iniciales) donde se aprecia que se ha limpiado la calzada, se realiza el marcado con cal donde se iniciara la pinrura blanca, en el lado izquierdo de la vía, la Supervisión esta presente en la verificación de anchos de calzada.

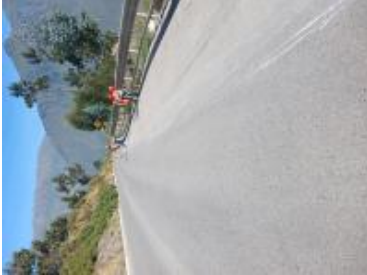
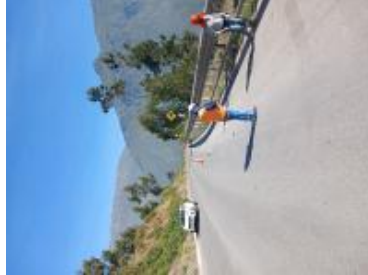
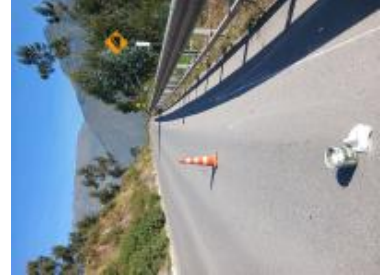
11

VISITA DE SEGUIMIENTO Y MONITOREO A LAS ACTIVIDADES EJECUTADAS EN EL TRAMO 2 (OBRAS INICIALES): INICIO DE MARCAS EN EL PAVIMENTO

En las progresivas Km. 5+330 A KM.5+100 se realiza visita de seguimiento y monitoreo al tramo 2 (obras iniciales) donde se aprecia que se ha limpiado la calzada, se realiza el marcado con cal donde se iniciara la pinrra blanca, en el lado izquierdo de la vía, la Supervisión esta presente en la verificación de anchos de calzada.

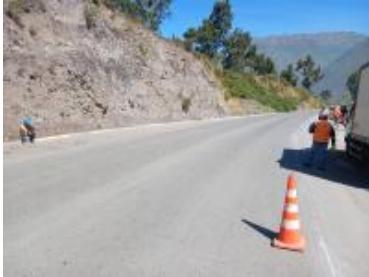
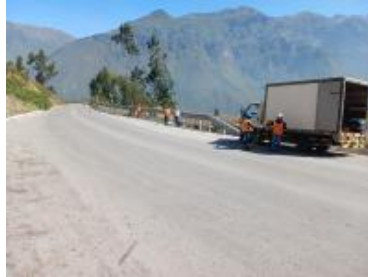
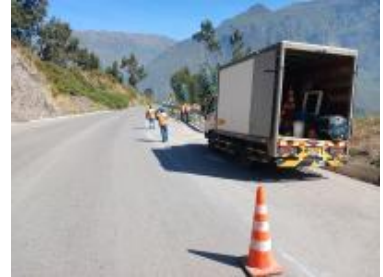
12

PROGRESIVAS KM. 5+000 a KM. 5+200
VISITA DE SEGUIMIENTO Y MONITOREO A LAS ACTIVIDADES EJECUTADAS EN EL TRAMO 2 (OBRAS INICIALES): INICIO DE MARCAS EN EL PAVIMENTO

En las progresivas Km. 5+000 A KM.5+200 se realiza visita de seguimiento y monitoreo al tramo 2 (obras iniciales) donde se aprecia que se ha limpiado la calzada, se realiza el marcado con cal donde se iniciara la pintura blanca, en el lado izquierdo de la vía, la Supervisión esta presente en la verificación de anchos de calzada.

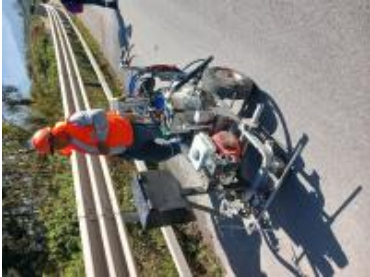
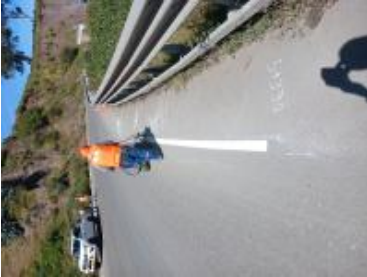
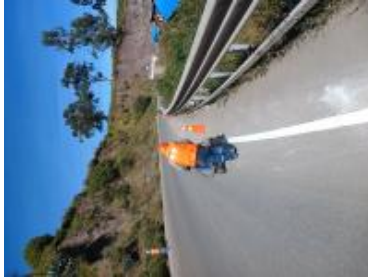
13

PROGRESIVAS KM. 5+000 a KM. 5+330
VISITA DE SEGUIMIENTO Y MONITOREO A LAS ACTIVIDADES EJECUTADAS EN EL TRAMO 2 (OBRAS INICIALES): MARCAS EN EL PAVIMENTO

En las progresivas Km. 5+000 A KM.5+330 se realiza visita de seguimiento y monitoreo al tramo 2 (obras iniciales) donde se aprecia que se ha limpiado la calzada, se realiza el marcado con pintura blanca, en el lado izquierdo de la vía, Se utiliza un carrito para el pintado, trabajan 1 capataz, 1 operador , 2 vigias. 6 obreros

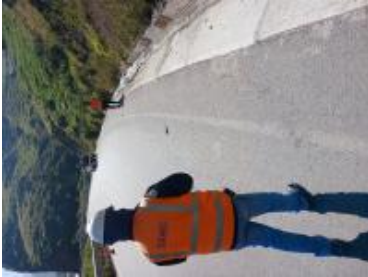
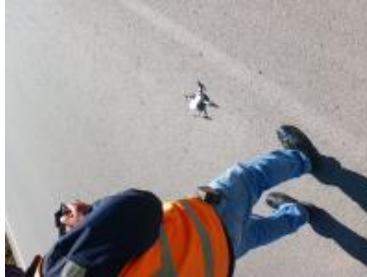
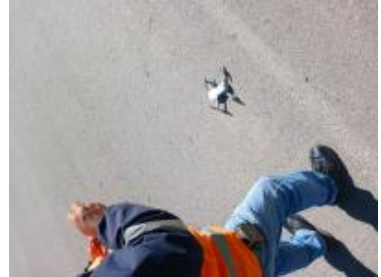
14

VISITA DE SEGUIMIENTO Y MONITOREO A LAS ACTIVIDADES EJECUTADAS EN EL TRAMO 2 (OBRAS INICIALES): VUELO DE DRON PARA EL REGISTRO DE LAS MARCAS EN EL PAVIMENTO

En las progresivas Km. 5+000 A KM.5+330 se realiza visita de seguimiento y monitoreo al tramo 2 (obras iniciales) donde se aprecia que se ha limpiado la calzada, se realiza el marcado con pintura blanca, en el lado izquierdo de la vía, Se utiliza un carrito para el pintado, trabajan 1 capataz, 1 operador , 2 vigias. 6 obreros la supervisión realiza un vuelo del dron para tener fotos panorámicas del pintado de la calzada

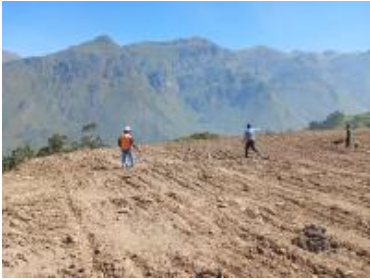
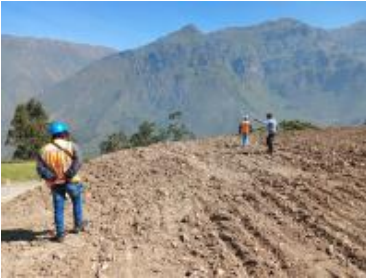
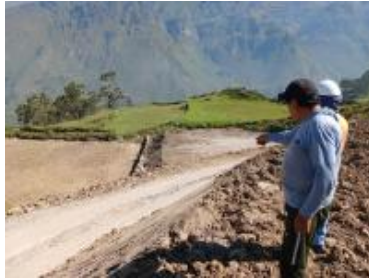
15

PROGRESIVA KM. 5+750
VISITA DE SEGUIMIENTO Y MONITOREO A LAS AREAS AUXILIARES DEL TRAMO 2 (OBRAS INICIALES): VISITA AL DME KM. 5

En la progresiva Km. 5+750 , en el margen izquierdo se ubica el DME km. 5 donde actualmente se aprecia las condiciones actuales del terreno. actualmente no hay actividades en el lugar.

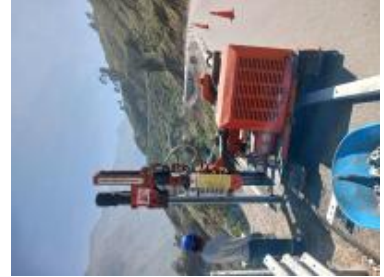
16

VISITA DE SEGUIMIENTO Y MONITOREO A LAS ACTIVIDADES EJECUTADAS EN EL TRAMO 2 (OBRAS INICIALES): IN ICIO DE BARRERAS DE SEGURIDAD EN ZONA DE MUROS DE SUELO REFORZADO TERMINADOS

En las progresivas Km. 1+940 al Km. 2+120 se realiza visita de seguimiento y monitoreo al tramo 2 (obras iniciales) donde se aprecia que se ha limpiado la zona y terminado los muros de suelo reforzado, en el sitio se ha dado inicio de la construcción de barreras de seguridad, se aprecia utilizando un equipo de hincado y herramientas menores, trabajan 1 capataz, 1 operador de equipo de hincado, 6 obreros, 2 vigias.
