BITACORA ELECTRÓNICA DE OBRA

Confirma Bitacora: Si	Nro Informe: 151	Fecha Informe: 09 - 05 - 2024	Nombre De La Obra: CANTA – HUALLAY	Personal Encargado: BORIS WALTER AYLLÓN CARCELÉN		
Foto Bitacora:	Foto Bitacora 2:	Foto Bitacora 3:	Foto Bitacora 4:	Foto Bitacora 5:	Foto Bitacora 6:

NUMERO DE INFORME No. 0151-2024
CONTRATO DE OBRA: No. 103-2019-MTC/ 20 de fecha 24/09/2019
EMPRESA CONTRATISTA: CHINA ROAD AND BRIDGE CORPORATION SUCURSAL PERU
OBRA: SALDO DE OBRA: "MEJORAMIENTO, REHABILITACIÓN Y CONSERVACIÓN POR NIVELES DE SERVICIO Y OPERACIÓN DEL CORREDOR VIAL, LIMA – CANTA – HUAYLLAY –DV. COCHAMARCA – EMP.PE 3N" (SALDO DE OBRAS INICIALES (OI) TRAMO 2 CANTA - HUALLAY LONGITUD: 95.2 KMS.
MONTO DE OBRAS INICIALES : 338,725,656.80
SUPERVISOR: CONSORCIO CESEL - CAL Y MAYOR
CONTRATO DE CONSULTORIA DE OBRA N° 077-2014-MTC/20) ADENDA No. 4 DE FECHA,24-09-2019 LA OBRA ACTUALMENTE ESTA EN ACTIVIDAD ,
VISITA DE SEGUIMIENTO Y MONITOREO A LAS OFICINAS DE LA SUPERVISION
VISITA DE SEGUIMIENTO Y MONITOREO AL TRAMO 2 (OBRAS INICIALES) PROGRESIVA KM. 0+000 AL KM. 5+400
ELABORACION DE INFORMES Y LABORES DE OFICINA

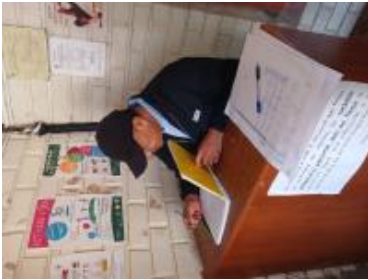
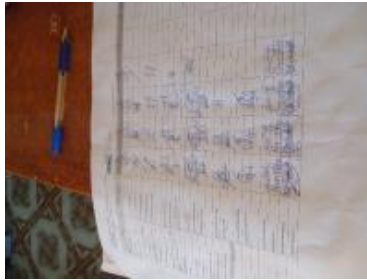
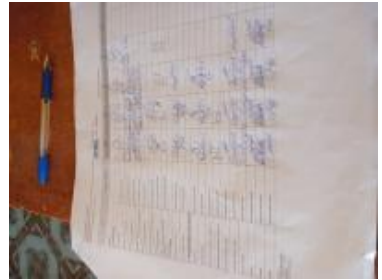
1

POBLADO DE CANTA
VISITA DE SEGUIMIENTO Y MONITOREO A LAS OFICINAS DE LA SUPERVISION: LISTA DE ASISTENCIA DE LA SUPERVISION

En el poblado de Canta, se realiza visita de seguimiento y monitoreo a las oficinas de la supervisión, donde se aprecia la lista de asistencia del personal de supervisión. El personal especialista, técnico y administrativo realizan actividades de oficina.

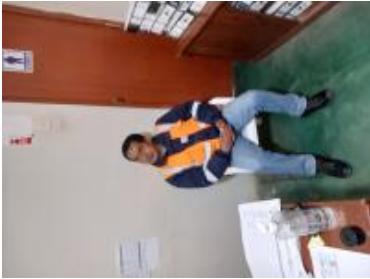
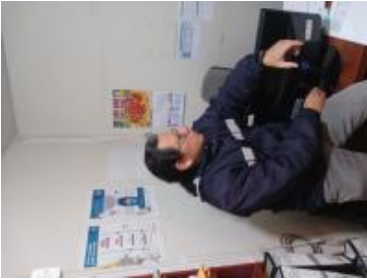
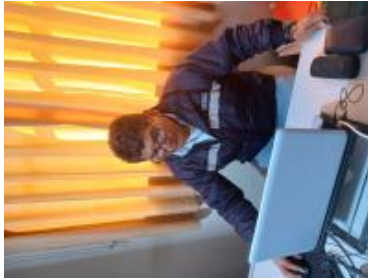
2

POBLADO DE CANTA
VISITA DE SEGUIMIENTO Y MONITOREO A LAS OFICINAS DE LA SUPERVISION: LISTA DE ASISTENCIA DE LA SUPERVISION

En el poblado de Canta, se realiza visita de seguimiento y monitoreo a las oficinas de la supervisión, donde el personal especialista, técnico y administrativo realizan actividades de oficina.

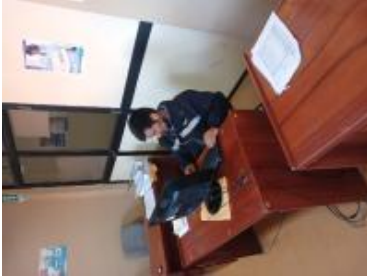
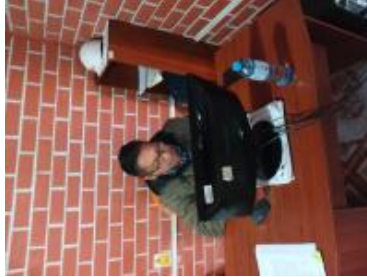
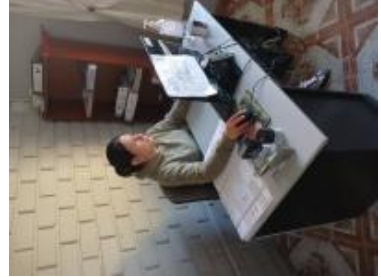
3

POBLADO DE CANTA
VISITA DE SEGUIMIENTO Y MONITOREO A LAS OFICINAS DE LA SUPERVISION: LISTA DE ASISTENCIA DE LA SUPERVISION

En el poblado de Canta, se realiza visita de seguimiento y monitoreo a las oficinas de la supervisión, donde el personal especialista, técnico y administrativo realizan actividades de oficina.

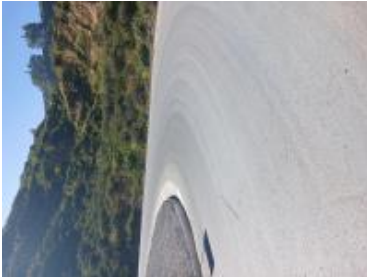
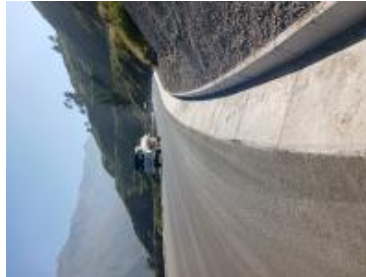
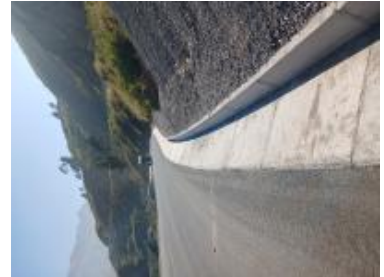
4

VISITA DE SEGUIMIENTO Y MONITOREO A LAS ACTIVIDADES EJECUTADAS EN EL TRAMO 2 (OBRAS INICIALES): LIMPIEZA DE CALZADA Y CUNETAS

En las progresivas Km. 1+940 al Km. 2+120 se realiza visita de seguimiento y monitoreo al tramo 2 (obras iniciales) donde se aprecia que se ha realizado limpieza de la calzada y cunetas en el sector, porque se iniciará con el pintado de la vía.

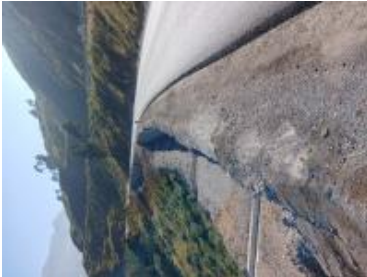
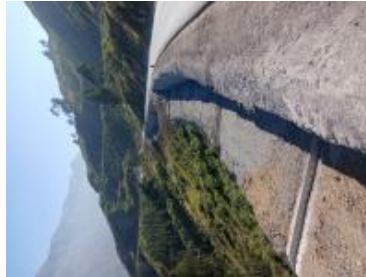
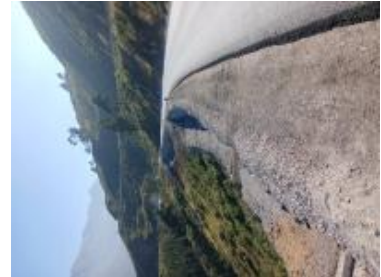
5

VISITA DE SEGUIMIENTO Y MONITOREO A LAS ACTIVIDADES EJECUTADAS EN EL TRAMO 2 (OBRAS INICIALES): MUROS DE SUELO REFORZADO TERMINADOS

En las progresivas Km. 1+940 al Km. 2+120 se realiza visita de seguimiento y monitoreo al tramo 2 (obras iniciales) donde se aprecia que se ha limpiado la zona y terminado los muros de suelo reforzado, en el sitio se prepara para iniciar la construcción de barreras de seguridad

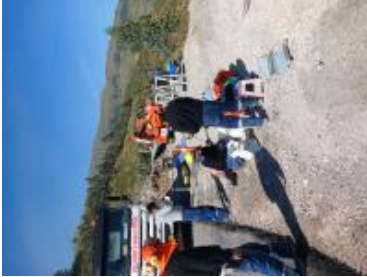
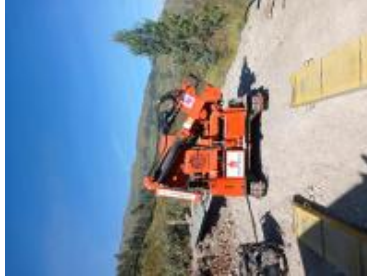
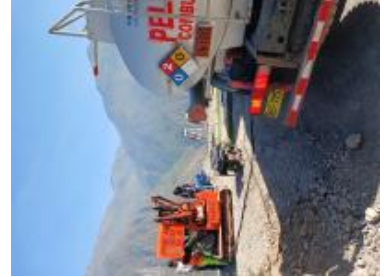
6

VISITA DE SEGUIMIENTO Y MONITOREO A LAS ACTIVIDADES EJECUTADAS EN EL TRAMO 2 (OBRAS INICIALES): INICIO DE BARRERAS DE SEGURIDAD EN ZONA DE MUROS DE SUELO REFORZADO TERMINADOS

En las progresivas Km. 1+940 al Km. 2+120 se realiza visita de seguimiento y monitoreo al tramo 2 (obras iniciales) donde se aprecia que se ha limpiado la zona y terminado los muros de suelo reforzado, en el sitio se prepara para iniciar la construcción de barreras de seguridad, se aprecia el equipo de hincado yb los materiales a utilizar.

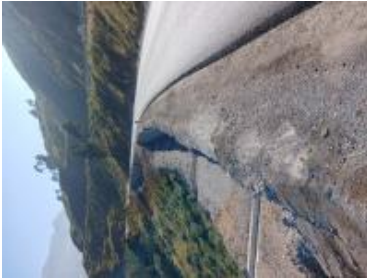
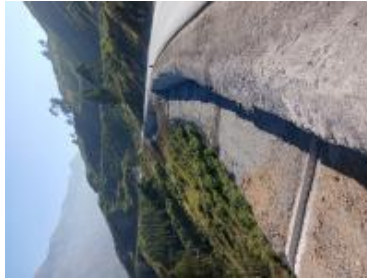
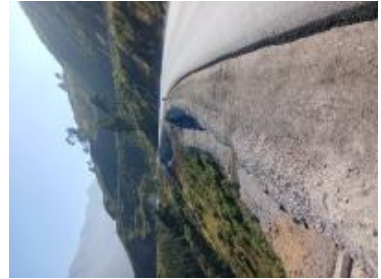
7

PROGRESIVA KM. 2+120
VISITA DE SEGUIMIENTO Y MONITOREO A LAS ACTIVIDADES EJECUTADAS EN EL TRAMO 2 (OBRAS INICIALES): ZONA DE MUROS DE SUELO REFORZADO TERMINADOS

En las progresivas Km. 1+940 al Km. 2+120 se realiza visita de seguimiento y monitoreo al tramo 2 (obras iniciales) donde se aprecia que se ha limpiado la zona y terminado los muros de suelo reforzado, en el sitio se prepara para iniciar la construcción de barreras de seguridad,

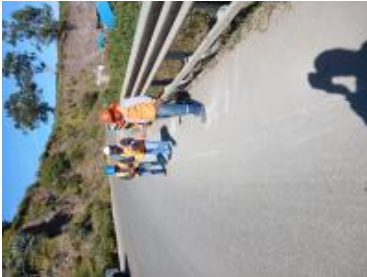
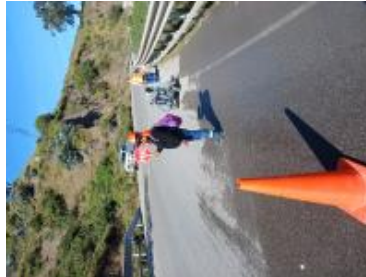
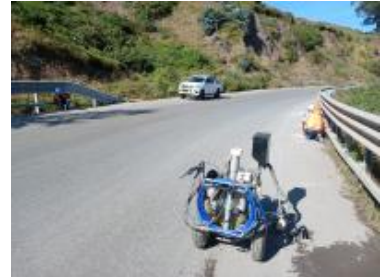
8

VISITA DE SEGUIMIENTO Y MONITOREO A LAS ACTIVIDADES EJECUTADAS EN EL TRAMO 2 (OBRAS INICIALES): INICIO DE MARCAS EN EL PAVIMENTO

En la progresiva Km. 5+330 se realiza visita de seguimiento y monitoreo al tramo 2 (obras iniciales) donde se aprecia que se ha limpiado la calzada, se realiza el marcado con cal donde se iniciara la pinrura blanca, en el lado izquierdo de la vía, la Supervisión esta presente en la verificación de anchos de calzada.

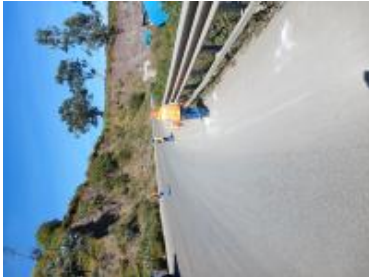
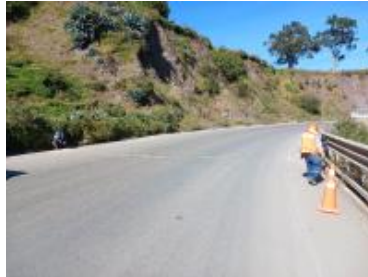
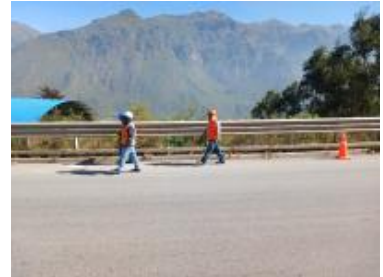
9

PROGRESIVA KM. 5+330 a KM. 5+000
VISITA DE SEGUIMIENTO Y MONITOREO A LAS ACTIVIDADES EJECUTADAS EN EL TRAMO 2 (OBRAS INICIALES): INICIO DE MARCAS EN EL PAVIMENTO

En la progresiva Km. 5+330 se realiza visita de seguimiento y monitoreo al tramo 2 (obras iniciales) donde se aprecia que se ha limpiado la calzada, se realiza el marcado con cal donde se iniciara la pinrura blanca, en el lado izquierdo de la vía, la Supervisión esta presente en la verificación de anchos de calzada.

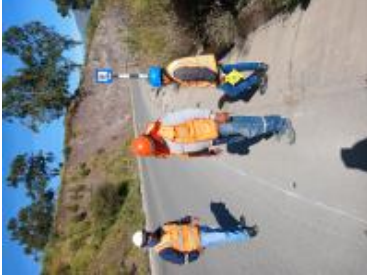
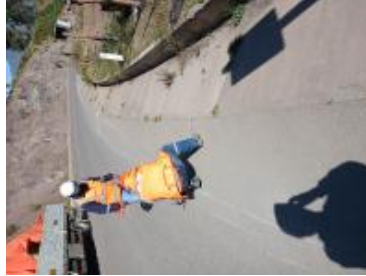
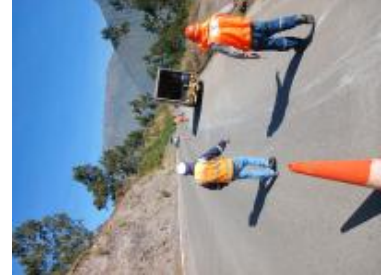
10

VISITA DE SEGUIMIENTO Y MONITOREO A LAS ACTIVIDADES EJECUTADAS EN EL TRAMO 2 (OBRAS INICIALES): INICIO DE MARCAS EN EL PAVIMENTO

En la progresiva Km. 5+330 se realiza visita de seguimiento y monitoreo al tramo 2 (obras iniciales) donde se aprecia que se ha limpiado la calzada, se realiza el marcado con cal donde se iniciara la pinrura blanca, en el lado izquierdo de la vía, la Supervisión esta presente en la verificación de anchos de calzada.

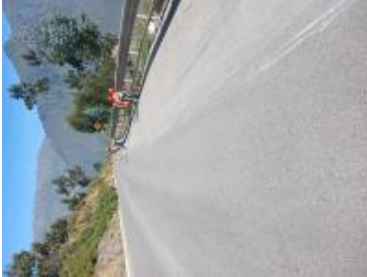
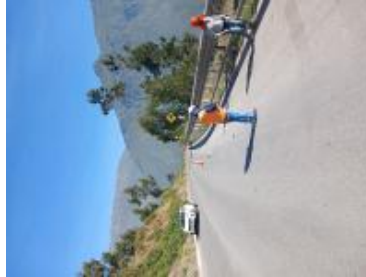
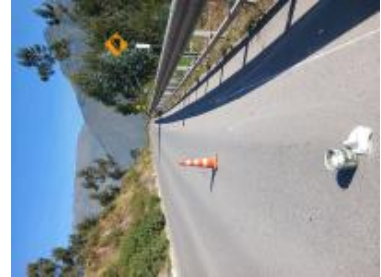
11

VISITA DE SEGUIMIENTO Y MONITOREO A LAS ACTIVIDADES EJECUTADAS EN EL TRAMO 2 (OBRAS INICIALES): INICIO DE MARCAS EN EL PAVIMENTO

En las progresivas Km. 5+330 A KM.5+100 se realiza visita de seguimiento y monitoreo al tramo 2 (obras iniciales) donde se aprecia que se ha limpiado la calzada, se realiza el marcado con cal donde se iniciara la pinrra blanca, en el lado izquierdo de la vía, la Supervisión esta presente en la verificación de anchos de calzada.

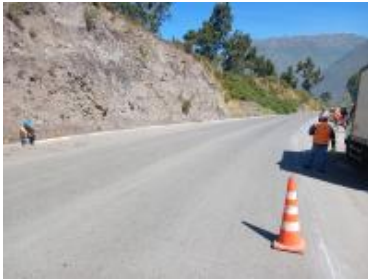
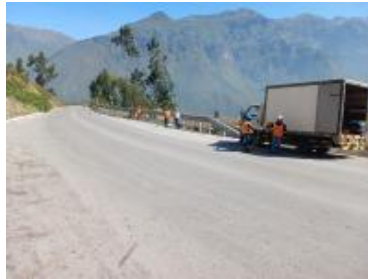
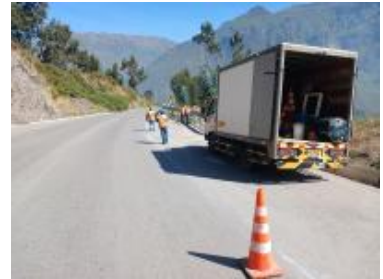
12

PROGRESIVAS KM. 5+000 a KM. 5+200
VISITA DE SEGUIMIENTO Y MONITOREO A LAS ACTIVIDADES EJECUTADAS EN EL TRAMO 2 (OBRAS INICIALES): INICIO DE MARCAS EN EL PAVIMENTO

En las progresivas Km. 5+000 A KM.5+200 se realiza visita de seguimiento y monitoreo al tramo 2 (obras iniciales) donde se aprecia que se ha limpiado la calzada, se realiza el marcado con cal donde se iniciara la pintura blanca, en el lado izquierdo de la vía, la Supervisión esta presente en la verificación de anchos de calzada.

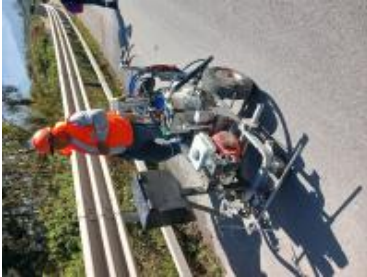
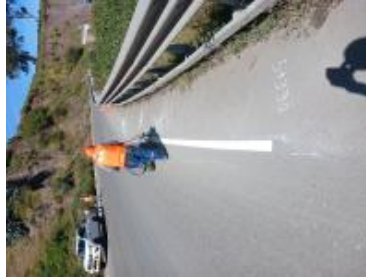
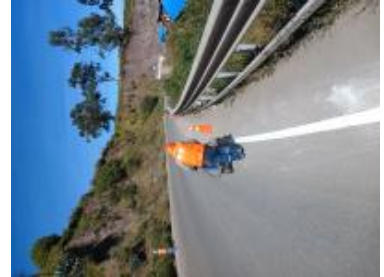
13

VISITA DE SEGUIMIENTO Y MONITOREO A LAS ACTIVIDADES EJECUTADAS EN EL TRAMO 2 (OBRAS INICIALES): MARCAS EN EL PAVIMENTO

En las progresivas Km. 5+000 A KM.5+330 se realiza visita de seguimiento y monitoreo al tramo 2 (obras iniciales) donde se aprecia que se ha limpiado la calzada, se realiza el marcado con pintura blanca, en el lado izquierdo de la vía, Se utiliza un carrito para el pintado, trabajan 1 capataz, 1 operador , 2 vigias. 6 obreros

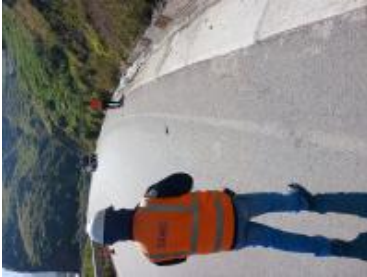
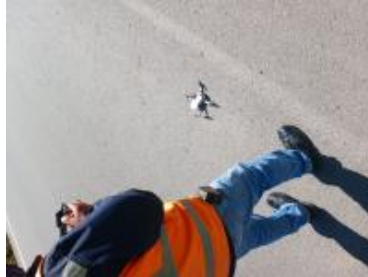
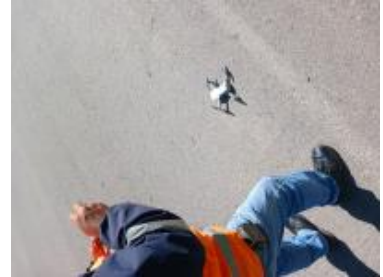
14

VISITA DE SEGUIMIENTO Y MONITOREO A LAS ACTIVIDADES EJECUTADAS EN EL TRAMO 2 (OBRAS INICIALES): VUELO DE DRON PARA EL REGISTRO DE LAS MARCAS EN EL PAVIMENTO

En las progresivas Km. 5+000 A KM.5+330 se realiza visita de seguimiento y monitoreo al tramo 2 (obras iniciales) donde se aprecia que se ha limpiado la calzada, se realiza el marcado con pintura blanca, en el lado izquierdo de la vía, Se utiliza un carrito para el pintado, trabajan 1 capataz, 1 operador , 2 vigias. 6 obreros la supervisión realiza un vuelo del dron para tener fotos panoramicas del pintado de la calzada

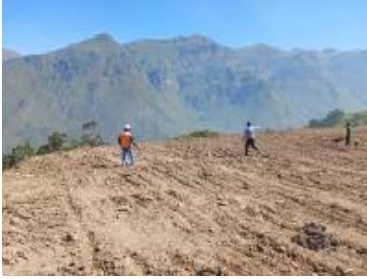
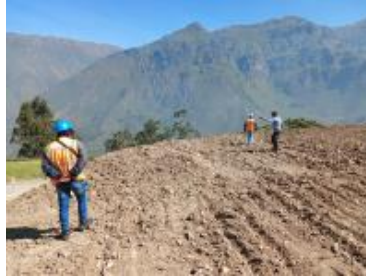
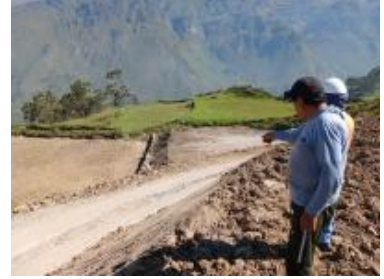
15

VISITA DE SEGUIMIENTO Y MONITOREO A LAS AREAS AUXILIARES DEL TRAMO 2 (OBRAS INICIALES): VISITA AL DME KM. 5

En la progresiva Km. 5+750 , en el margen izquierdo se ubica el DME km. 5 donde actualmente se aprecia las condiciones actuales del terreno. actualmente no hay actividades en el lugar.

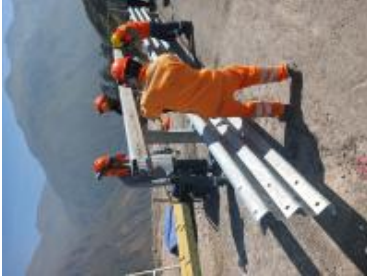
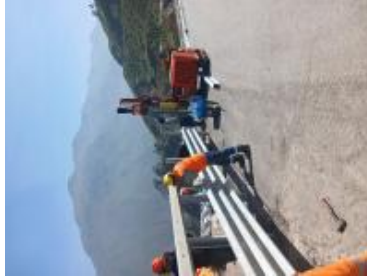
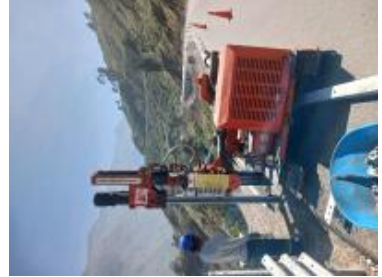
16

VISITA DE SEGUIMIENTO Y MONITOREO A LAS ACTIVIDADES EJECUTADAS EN EL TRAMO 2 (OBRAS INICIALES): IN ICIO DE BARRERAS DE SEGURIDAD EN ZONA DE MUROS DE SUELO REFORZADO TERMINADOS

En las progresivas Km. 1+940 al Km. 2+120 se realiza visita de seguimiento y monitoreo al tramo 2 (obras iniciales) donde se aprecia que se ha limpiado la zona y terminado los muros de suelo reforzado, en el sitio se ha dado inicio de la construcción de barreras de seguridad, se aprecia utilizando un equipo de hincado y herramientas menores, trabajan 1 capataz, 1 operador de equipo de hincado, 6 obreros, 2 vigias.
