BITACORA ELECTRÓNICA DE OBRA

NUMERO DE INFORME No. 0153-2024
 CONTRATO DE OBRA: No. 103-2019-MTC/ 20 de fecha 24/09/2019
 EMPRESA CONTRATISTA: CHINA ROAD AND BRIDGE CORPORATION SUCURSAL PERU
 OBRA: SALDO DE OBRA: "MEJORAMIENTO, REHABILITACIÓN Y CONSERVACIÓN POR NIVELES DE SERVICIO Y OPERACIÓN DEL CORREDOR VIAL, LIMA – CANTA – HUAYLLAY –DV. COCHAMARCA – EMP.PE 3N" (SALDO DE OBRAS INICIALES (OI) TRAMO 2 CANTA - HUALLAY LONGITUD: 95.2 KMS.
 MONTO DE OBRAS INICIALES : 338,725,656.80
 SUPERVISOR: CONSORCIO CESEL - CAL Y MAYOR
 CONTRATO DE CONSULTORIA DE OBRA N° 077-2014-MTC/20) ADENDA No. 4 DE FECHA,24-09-2019 LA OBRA ACTUALMENTE ESTA EN ACTIVIDAD ,
 VISITA DE SEGUIMIENTO Y MONITOREO A LAS OFICINAS DE LA SUPERVISION
 VISITA DE SEGUIMIENTO Y MONITOREO AL TRAMO 2 (OBRAS INICIALES) PROGRESIVA KM. 0+000 AL KM. 50+000
 ELABORACION DE INFORMES Y LABORES DE OFICINA

Panel Fotográfico de la Bitacora de Obras

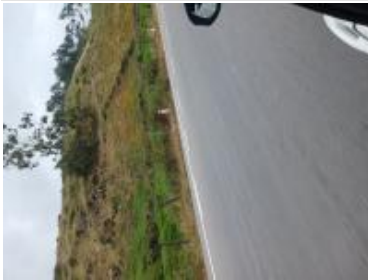
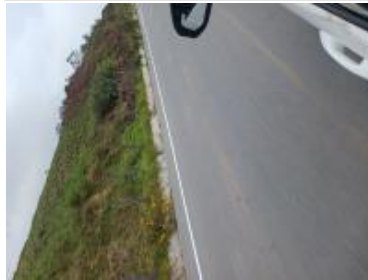
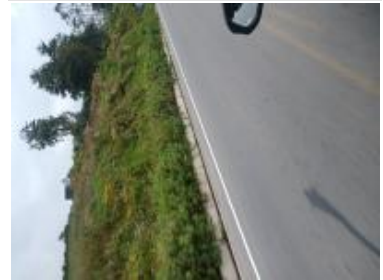
PROGRESIVA KM. 5+300 AL KM. 4+100 LD

VISITA DE SEGUIMIENTO Y MONITOREO A LAS ACTIVIDADES EJECUTADAS EN EL TRAMO 2 (OBRAS INICIALES): MARCAS EN EL PAVIMENTO (LADO DERECHO)

En las progresivas Km. 5+300 al km. 4+100 se realiza visita de seguimiento y monitoreo a las actividades realizadas por el contratista, donde se aprecia la ejecución del pintado (color blanco) en el margen derecho de la vía, esta actividad continua hasta llegar a la progresiva km. 0+000 (avanzando en forma regresiva)

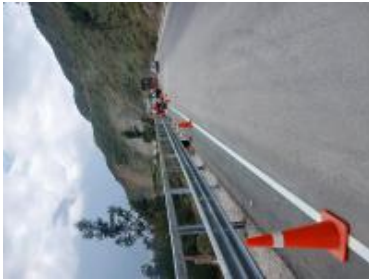
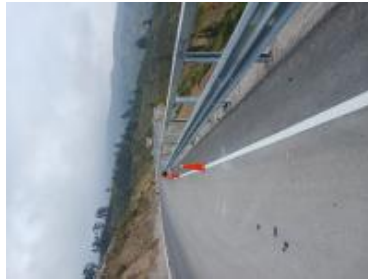
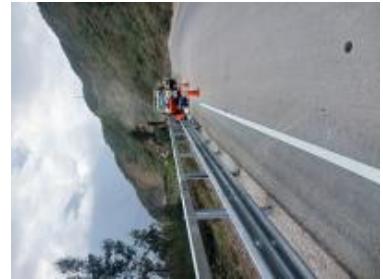
PROGRESIVA KM. 2+200 AL KM. 1+194 LD
VISITA DE SEGUIMIENTO Y MONITOREO A LAS ACTIVIDADES EJECUTADAS EN EL TRAMO 2 (OBRAS INICIALES): MARCAS EN EL PAVIMENTO (LADO DERECHO)

En las progresivas Km. 2+200 al km. 1+194 se realiza visita de seguimiento y monitoreo a las actividades realizadas por el contratista, donde se aprecia la ejecución del pintado (color blanco) en el margen derecho de la vía (en zona de construcción de muros de suelo reforzado) , esta actividad continua hasta llegar a la progresiva km. 0+000 (avanzando en forma regresiva)

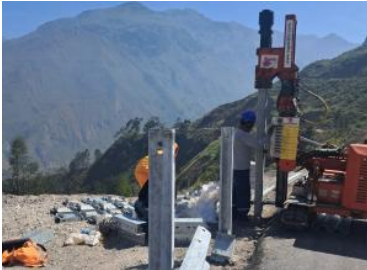
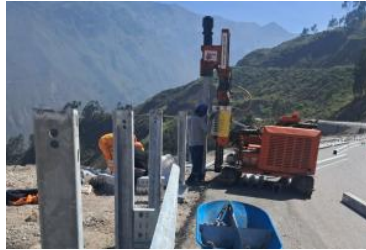
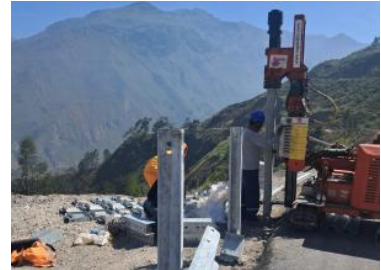
PROGRESIVA KM. 2+120 AL KM. 1+194 LD
VISITA DE SEGUIMIENTO Y MONITOREO A LAS ACTIVIDADES EJECUTADAS EN EL TRAMO 2 (OBRAS INICIALES): BARRERAS DE SEGURIDAD (LADO DERECHO)

En las progresivas Km. 2+120 al km. 1+194 se realiza visita de seguimiento y monitoreo a las actividades realizadas por el contratista, donde se aprecia la ejecución de barreras de seguridad en zona de construcción de muros de suelo reforzado.

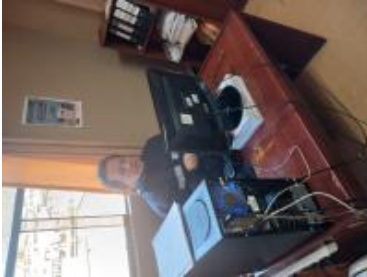
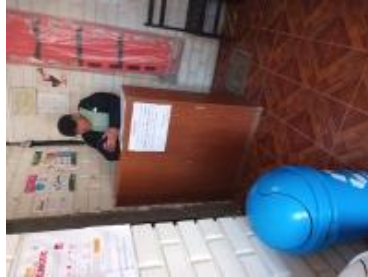
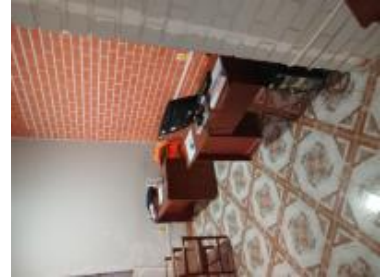
POBLADO DE CANTA
VISITA DE SEGUIMIENTO Y MONITOREO A LAS OFICINAS DE LA SUPERVISIÓN: VERIFICACION DE RECURSOS

En el poblado de canta, se realiza visita de seguimiento y monitoreo a las oficinas de la supervisión donde se aprecia al personal especialista, técnico y administrativo realizando actividades de oficina. Hoy se busco el cuaderno de obra en las oficinas de la supervisión y no se logro acceso al mismo puesto que esta en las oficinas de la Contratista.

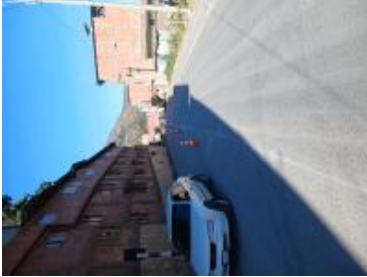
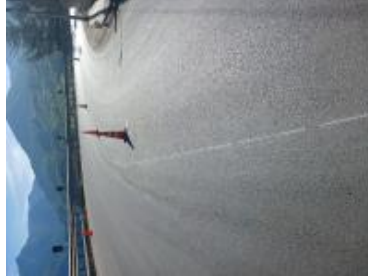
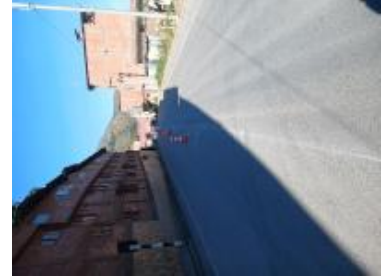
PROGRESIVA KM. 0+400 a km. 0+000

VISITA DE SEGUIMIENTO Y MONITOREO A LAS ACTIVIDADES EJECUTADAS EN EL TRAMO 2 (OBRAS INICIALES): MARCAS EN EL PAVIMENTO

En la progresiva km. 0+400 al Km. 0+000 se realiza visita de seguimiento y monitoreo a las actividades realizadas por el contratista, donde se aprecia la ejecución del pintado (color blanco) en el margen derecho de la vía (en zona de construcción de muros de suelo reforzado) , esta actividad continua hasta llegar a la progresiva km. 0+000 (avanzando en forma regresiva), Además se ha iniciado el marcado con cal del eje central donde se pintara con pintura color amarillo.
