BITACORA ELECTRÓNICA DE OBRA

Confirma Bitacora:	Nro Informe:	Fecha Informe:	Nombre De La Obra:	Personal Encargado:
Si	003	17 - 05 - 2024	SELVA ALEGRE - LA CALZADA	BORIS WALTER AYLLÓN CARCELÉN

NUMERO DE INFORME No. 0003-2024
 CONTRATO DE OBRA: No. 031-2022-MTC/20.2 CON PRECIOS DE AGOSTO DE 2021
 EMPRESA CONTRATISTA: CHINA CIVIL ENGINEERING CONSTRUCTION CORPORATION SUCURSAL DEL PERU
 OBRA: SALDO DE OBRA: "CULMINACION DE OBRA DE MEJORAMIENTO DE LA CARRETERA RODRIGUEZ DE MENDOZA - EMPALME PE-5N (LA CALZADA), TRAMO: SELVA ALEGRE - EMPALME PE-5N (LA CALZADA)
 MONTO DE LA OBRA: S/44'873,763.87 PLAZO DE EJECUCION: 190 DIAS CALENDARIO
 SUPERVISOR: CONSORCIO SUPERVISOR ALEGRE LA CALZADA (PYUNGHWA ENGINEERING CONSULTANTS LTDA SUCURSAL DEL PERU y GEOTECNIA Y MECANICA DE SUELOS S.A.C.)
 CONTRATO DE CONSULTORIA DE OBRA N° 01-2022-MTC/20.2 FECHA: 19-01-2022
 MONTO SUPERVISION: 3,799,999.63 -Mediante OFICIO N° 905 - 2024-MTC/20.9 de fecha 23 de abril de 2024, la Entidad comunica el reinicio de ejecución de obra a partir del 22 de abril de 2024 LA OBRA ACTUALMENTE ESTA EN ACTIVIDAD DESDE 22-04-2024
 VISITA DE SEGUIMIENTO Y MONITOREO A LAS OFICINAS DE LA SUPERVISION

VISITA DE SEGUIMIENTO Y MONITO

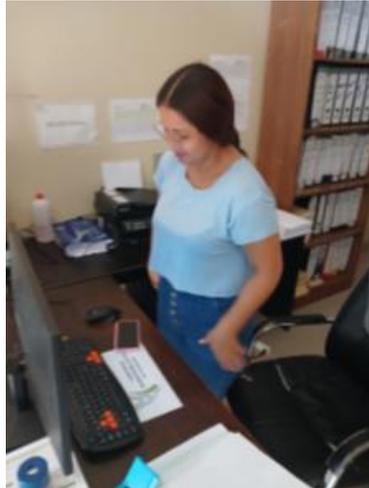
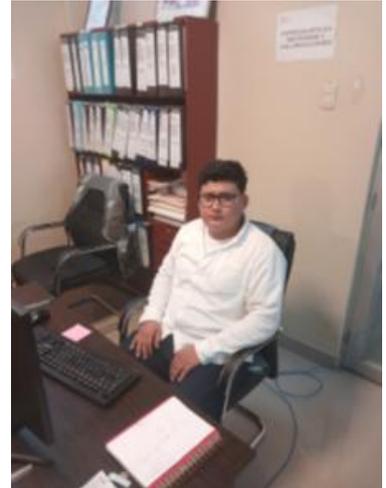
VISITA DE SEGUIMIENTO A LAS OFICINAS DE LA SUPERVISION: RECURSOS DE LA SUPERVISION:
RECURSOS DE LA SUPERVISION (PERSONAL TECNICO Y ADMINISTRATIVO)

En el poblado de Soritor se realiza visita de seguimiento y monitoreo a los recursos de la supervisión de la vía la calzada- selva alegre, donde se verifica los recursos la supervisión, donde se aprecia a la Ing. Maria Pisco, Ruth Carranza, secretaria, y Narcizo Javier Fernandex Torres, administrador de la supervisión realizando actividades de oficina.

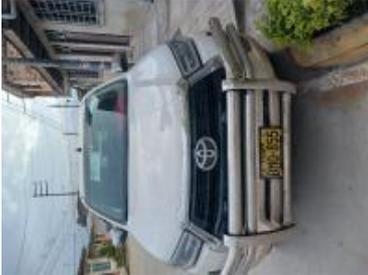
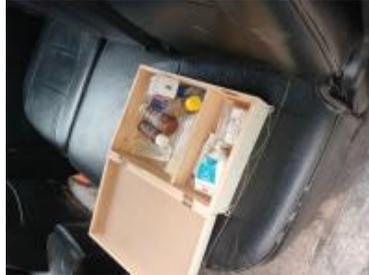
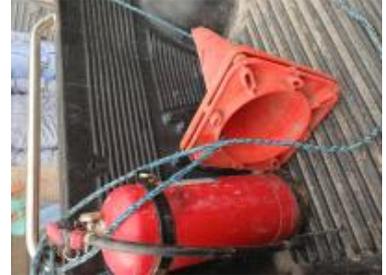
POBLADO DE SORITOR
VISITA DE SEGUIMIENTO A LAS OFICINAS DE LA SUPERVISION: RECURSOS DE LA SUPERVISION: (VEHICULO)

En el poblado de Soritor se realiza visita de seguimiento y monitoreo a los recursos de la supervisión de la vía la calzada- selva alegre, donde se verifica un vehículo de la supervisión, placa BMO-855 COLOR GRIS conducido por Jorge Luis Salazar Rios se aprecia que si tiene extintor, y conos (se observa que el extintor esta con candado, siendo dificil su utilización en caso de emergencia) si tiene protección anti vuelco, tiene botiquín de primeros auxilios

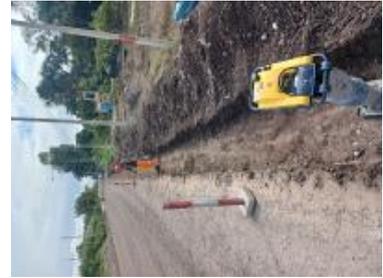
PROGRESIVAS KM. 10+500 AL KM. 10+580

VISITA DE SEGUIMIENTO Y MONITOREO A LAS ACTIVIDADES REALIZADOS EN LA VIA LA CALZADA - SELVA ALEGRE: EXCAVACION Y RELLENO PARA LA CONSTRUCCION DE VEREDAS Y CUNETAS RECTANGULARES

En las progresivas Km. 10+500 a Km. 10+580 se realiza visita de seguimiento y monitoreo al tramo de vía la Calzada - Selva alegre, se realiza visita a la vía, acompañado con el especialista ambiental y de seguridad de la supervisión, donde se aprecia que se ha realizado la excavación en el sector y se rellena para la construcción de veredas y cunetas rectangulares en el lado izquierda de la vía

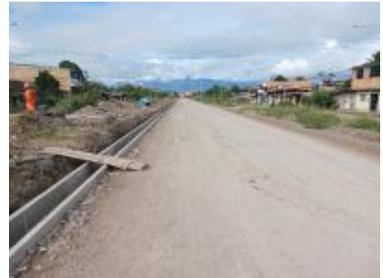
PROGRESIVAS KM. 10+900 AL KM. 11+660

VISITA DE SEGUIMIENTO Y MONITOREO A LAS ACTIVIDADES REALIZADOS EN LA VIA LA CALZADA-
SELVA ALEGRE: CONSTRUCCION DE CUNETAS RECTANGULARES

En las progresivas Km. 10+900 a Km. 11+660 se realiza visita de seguimiento y monitoreo al tramo de vía la Calzada - Selva alegre, se realiza visita a la vía, acompañado con el especialista ambiental y de seguridad de la supervisión, donde se aprecia que se estan construyendo cunetas rectangulares en el lado izquierdo de la vía. donde labora 1capataz y 16 peones

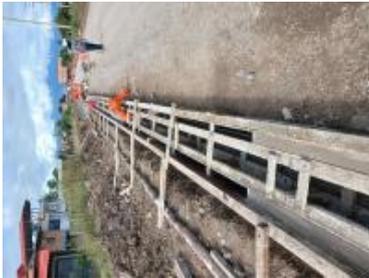
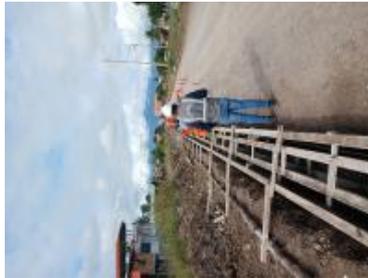
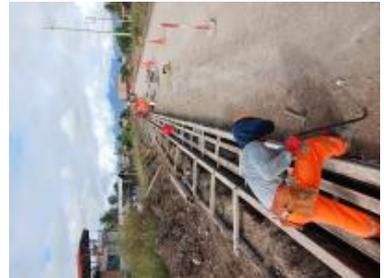
PROGRESIVAS KM. 11+240 AL KM. 11+280

VISITA DE SEGUIMIENTO Y MONITOREO A LAS ACTIVIDADES REALIZADOS EN LA VIA LA CALZADA - SELVA ALEGRE: CONSTRUCCION DE CUNETAS RECTANGULARES

En las progresivas Km. 11+240 a Km. 11+280 se realiza visita de seguimiento y monitoreo al tramo de vía la Calzada - Selva alegre, se realiza visita a la vía, acompañado con el especialista ambiental y de seguridad de la supervisión, donde se aprecia que se han construido cunetas rectangulares en ambos lados de la vía. Actualmente continúan con la construcción de cunetas en el lado izquierdo de la vía, trabajan 1 capataz y 16 obreros.

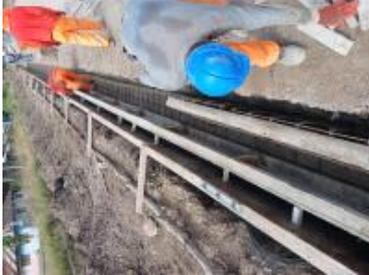
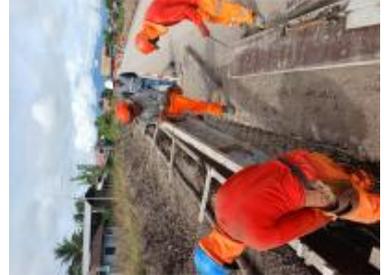
PROGRESIVAS KM. 11+280 AL KM. 11+360
VISITA DE SEGUIMIENTO Y MONITOREO A LAS ACTIVIDADES REALIZADOS EN LA VIA LA CALZADA - SELVA ALEGRE: CONSTRUCCION DE CUNETAS RECTANGULARES

En las progresivas Km. 11+280 a Km. 11+360 se realiza visita de seguimiento y monitoreo al tramo de vía la Calzada - Selva alegre, se realiza visita a la vía, acompañado con el especialista ambiental y de seguridad de la supervisión, donde se aprecia que se han construido cunetas rectangulares en ambos lados de la vía. Actualmente continúan con la construcción de cunetas en el lado izquierdo de la vía, trabajan 1 capataz y 16 obreros

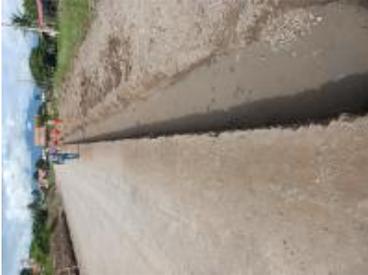
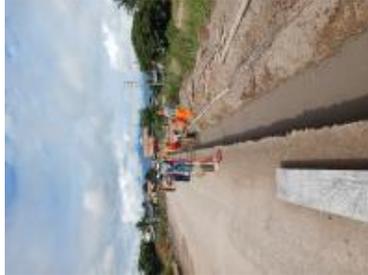
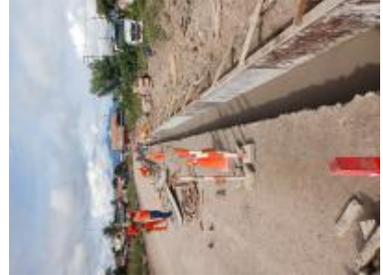
PROGRESIVAS KM. 11+300 AL KM. 11+360

VISITA DE SEGUIMIENTO Y MONITOREO A LAS ACTIVIDADES REALIZADOS EN LA VIA LA CALZADA - SELVA ALEGRE: CONSTRUCCION DE CUNETAS RECTANGULARES

En las progresivas Km. 11+300 a Km. 11+360 se realiza visita de seguimiento y monitoreo al tramo de vía la Calzada - Selva alegre, se realiza visita a la vía, acompañado con el especialista ambiental y de seguridad de la supervisión, donde se aprecia que se han construido cunetas rectangulares en ambos lados de la vía. Actualmente continúan con la construcción de cunetas en el lado izquierdo de la vía, trabajan 1 capataz y 16 obreros, se aprecia que se ha realizado la excavación, solado, encofrado y refuerzo metálico.

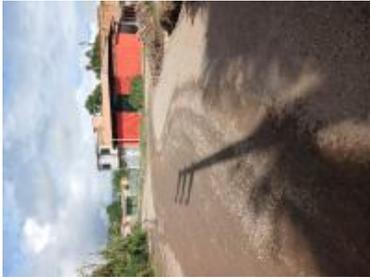
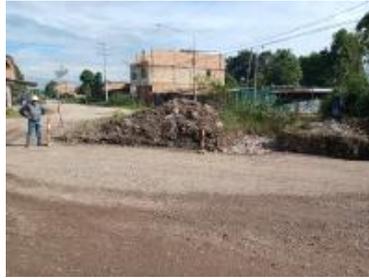
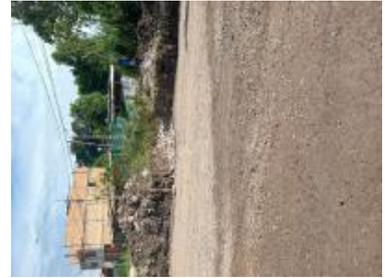
PROGRESIVA KM. 11+840
VISITA DE SEGUIMIENTO Y MONITOREO A LAS ACTIVIDADES REALIZADOS EN LA VIA LA CALZADA - SELVA ALEGRE: CONSTRUCCION DE RELLENO Y ESPOLON

En la progresiva Km. 11+840 se realiza visita de seguimiento y monitoreo al tramo de vía la Calzada - Selva alegre, se realiza nuevamente visita a la vía, acompañado con el especialista ambiental y de seguridad de la supervisión, donde se aprecia que el punto bajo ha sido rellenado, en donde en el sector donde la Contratista ha construido un espolon y realizado un relleno de rocas tipo canto rodado previamente, actualmente con este relleno realizado ya pueden circular todo tipo de vehículos.

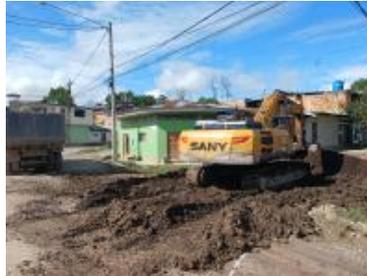
PROGRESIVA KM. 12+960 VISITA DE SEGUIMIENTO Y MONITOREO A LAS ACTIVIDADES REALIZADOS EN LA VIA LA CALZADA - SELVA ALEGRE: EXCAVACION EN ACCESOS

En la progresiva Km. 12+960 se realiza visita de seguimiento y monitoreo al tramo de vía la Calzada - Selva alegre, se realiza nuevamente visita a la vía, acompañado con el especialista ambiental y de seguridad de la supervisión, donde se aprecia que se esta realizando la excavaci+on en la zona de acceso para realizar mejoramientos.

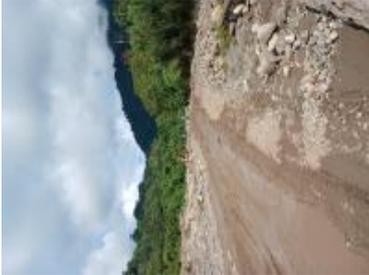
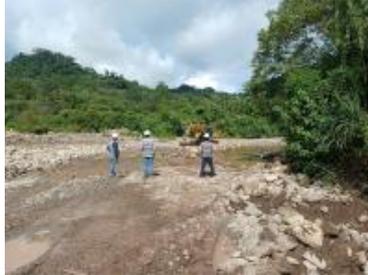
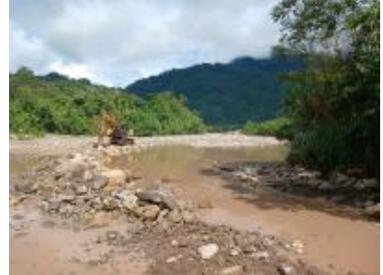
SECTOR SAN MARCOS
VISITA DE SEGUIMIENTO Y MONITOREO A LAS AREAS AUXILIARES DE LA VIA LA CALZADA - SELVA ALEGRE: CANTERA BELEN

En el sector San marcos se realiza visita de seguimiento y monitoreo al 'área auxiliar (cantera belén) del tramo de vía la Calzada - Selva alegre, se realiza visita, acompañado con el especialista ambiental y de seguridad de la supervisión, donde se recorre la áreas de la cantera belén y se aprecia la utilización de dos excavadoras de oruga y 5 camiones de volteo que estan realizando la carga y transporte hacia de material hacia la chancadora.

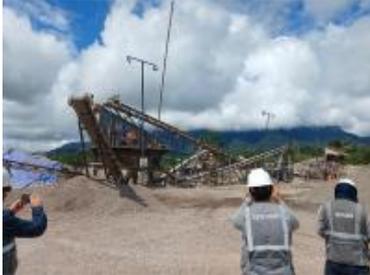
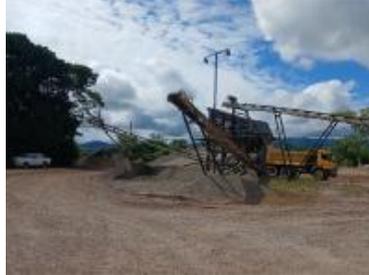
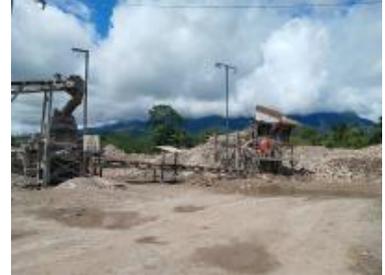
SECTOR SAN MARCOS
VISITA DE SEGUIMIENTO Y MONITOREO A LAS AREAS AUXILIARES DE LA VIA LA CALZADA - SELVA ALEGRE: CANTERA BELEN Y CHANCADORA

En el sector San marcos se realiza visita de seguimiento y monitoreo al 'área auxiliar (cantera belén) del tramo de vía la Calzada - Selva alegre, se realiza visita, acompañado con el especialista ambiental y de seguridad de la supervisión, donde se recorre la áreas de la chancadora se aprecia la utilización de dos Cargadores frontales y 5 camiones de volteo que estan realizando la carga y transporte desde la cantera hacia el área de la chancadora. ubicado como a 800 metros

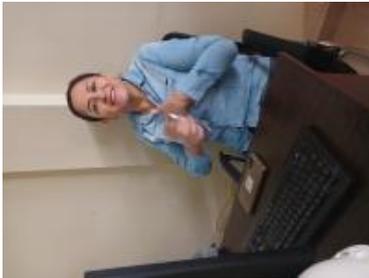
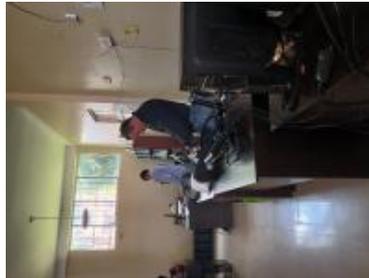
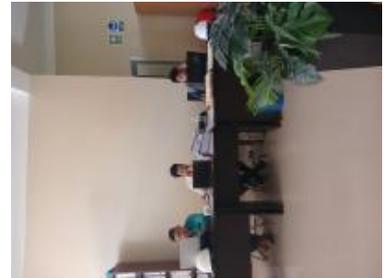
POBLADO DE SORITOR
VISITA DE SEGUIMIENTO A LAS OFICINAS DE LA SUPERVISION: RECURSOS DE LA SUPERVISION: RECURSOS DE LA SUPERVISION (PERSONAL TECNICO Y ADMINISTRATIVO)

En el poblado de Soritor se realiza visita de seguimiento y monitoreo a los recursos de la supervisión de la vía la calzada- selva alegre, donde se verifica los recursos la supervisión, donde se aprecia a la Ing. Rocio Robles, especialista de producción y el ingeniero nicolas Diaz especialista ambiental y personal técnico de la supervisión realizando actividades de oficina.
