BITACORA ELECTRÓNICA DE OBRA

Confirma Bitacora:	Nro Informe:	Fecha Informe:	Nombre De La Obra:	Personal Encargado:
Si	003	17 - 05 - 2024	SELVA ALEGRE - LA CALZADA	BORIS WALTER AYLLÓN CARCELÉN

NUMERO DE INFORME No. 0003-2024
 CONTRATO DE OBRA: No. 031-2022-MTC/20.2 CON PRECIOS DE AGOSTO DE 2021
 EMPRESA CONTRATISTA: CHINA CIVIL ENGINEERING CONSTRUCTION CORPORATION SUCURSAL DEL PERU
 OBRA: SALDO DE OBRA: "CULMINACION DE OBRA DE MEJORAMIENTO DE LA CARRETERA RODRIGUEZ DE MENDOZA - EMPALME PE-5N (LA CALZADA), TRAMO: SELVA ALEGRE - EMPALME PE-5N (LA CALZADA)
 MONTO DE LA OBRA: S/44'873,763.87 PLAZO DE EJECUCION: 190 DIAS CALENDARIO
 SUPERVISOR: CONSORCIO SUPERVISOR ALEGRE LA CALZADA (PYUNGHWA ENGINEERING CONSULTANTS LTDA SUCURSAL DEL PERU y GEOTECNIA Y MECANICA DE SUELOS S.A.C.)
 CONTRATO DE CONSULTORIA DE OBRA N° 01-2022-MTC/20.2 FECHA: 19-01-2022
 MONTO SUPERVISION: 3,799,999.63 -Mediante OFICIO N° 905 - 2024-MTC/20.9 de fecha 23 de abril de 2024, la Entidad comunica el reinicio de ejecución de obra a partir del 22 de abril de 2024 LA OBRA ACTUALMENTE ESTA EN ACTIVIDAD DESDE 22-04-2024
 VISITA DE SEGUIMIENTO Y MONITOREO A LAS OFICINAS DE LA SUPERVISION

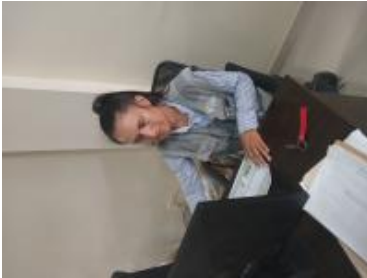
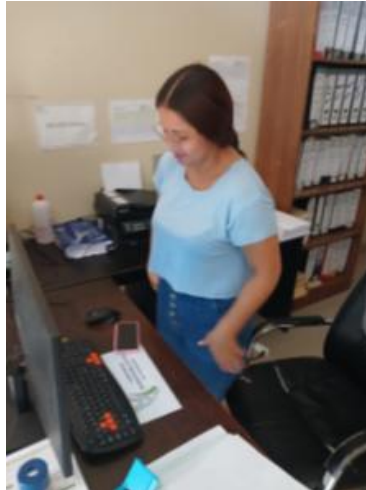
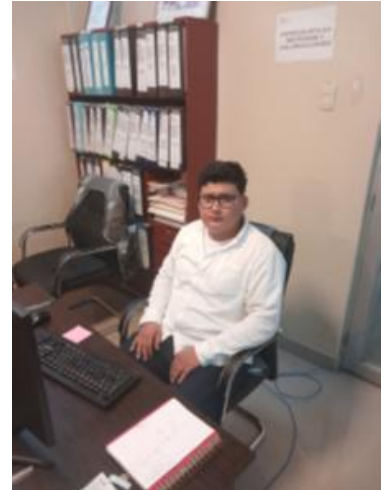
En el poblado de Soritor se realiza visita de seguimiento y monitoreo a los recursos de la supervisión de la vía la calzada- selva alegre, donde se verifica los recursos la supervisión, donde se aprecia a la Ing. Maria Pisco, Ruth Carranza, secretaria, y Narcizo Javier Fernandex Torres, administrador de la supervisión realizando actividades de oficina.

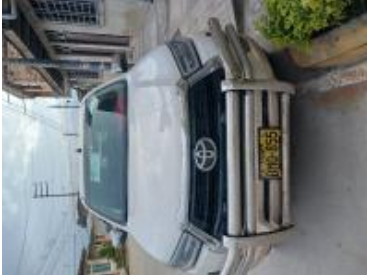
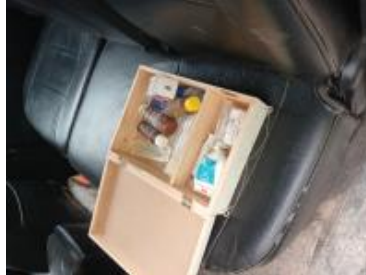
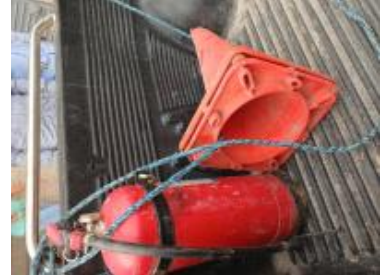
En el poblado de Soritor se realiza visita de seguimiento y monitoreo a los recursos de la supervisión de la vía la calzada- selva alegre, donde se verifica un vehículo de la supervisión, placa BMO-855 COLOR GRIS conducido por Jorge Luis Salazar Rios se aprecia que si tiene extintor, y conos (se observa que el extintor esta con candado, siendo dificil su utilización en caso de emergencia) si tiene protección anti vuelco, tiene botiquín de primeros auxilios

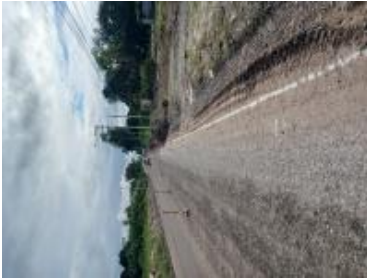
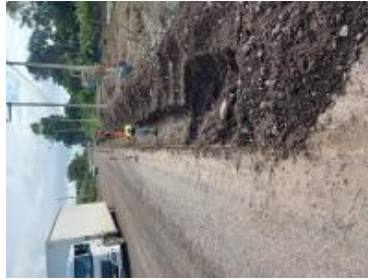
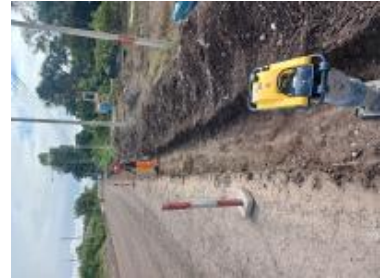
PROGRESIVAS KM. 10+500 AL KM. 10+580

En las progresivas Km. 10+500 a Km. 10+580 se realiza visita de seguimiento y monitoreo al tramo de vía la Calzada - Selva alegre, se realiza visita a la vía, acompañado con el especialista ambiental y de seguridad de la supervisión, donde se aprecia que se ha realizado la excavación en el sector y se rellena para la construcción de veredas y cunetas rectangulares en el lado izquierda de la vía

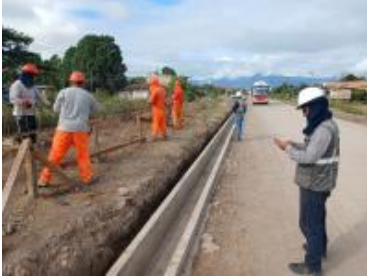
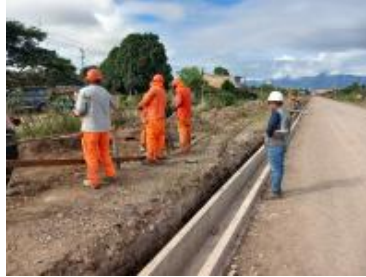
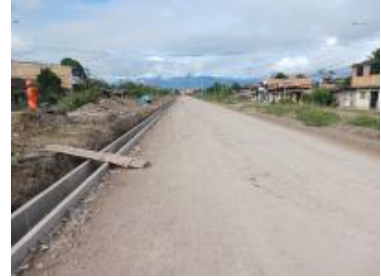
PROGRESIVAS KM. 10+900 AL KM. 11+660

En las progresivas Km. 10+900 a Km. 11+660 se realiza visita de seguimiento y monitoreo al tramo de vía la Calzada - Selva alegre, se realiza visita a la vía, acompañado con el especialista ambiental y de seguridad de la supervisión, donde se aprecia que se estan construyendo cunetas rectangulares en el lado izquierdo de la vía. donde labora 1capataz y 16 peones

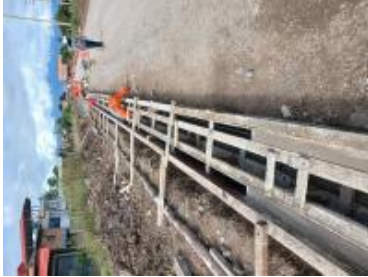
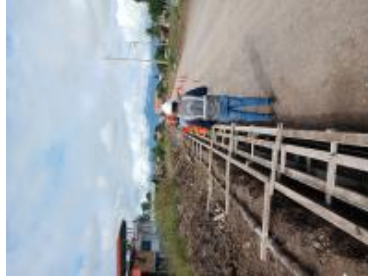
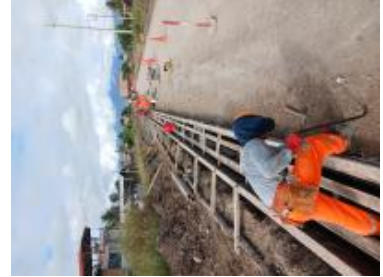
En las progresivas Km. 11+240 a Km. 11+280 se realiza visita de seguimiento y monitoreo al tramo de vía la Calzada - Selva alegre, se realiza visita a la vía, acompañado con el especialista ambiental y de seguridad de la supervisión, donde se aprecia que se han construido cunetas rectangulares en ambos lados de la vía. Actualmente continúan con la construcción de cunetas en el lado izquierdo de la vía, trabajan 1 capataz y 16 obreros.

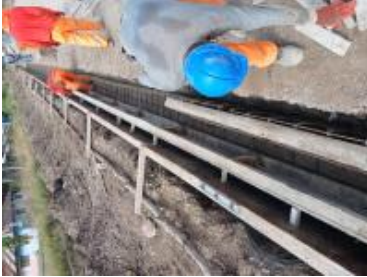
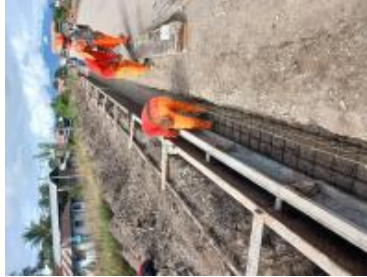
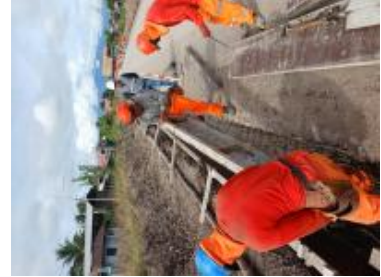
PROGRESIVAS KM. 11+280 AL KM. 11+360

En las progresivas Km. 11+280 a Km. 11+360 se realiza visita de seguimiento y monitoreo al tramo de vía la Calzada - Selva alegre, se realiza visita a la vía, acompañado con el especialista ambiental y de seguridad de la supervisión, donde se aprecia que se han construido cunetas rectangulares en ambos lados de la vía. Actualmente continúan con la construcción de cunetas en el lado izquierdo de la vía, trabajan 1 capataz y 16 obreros

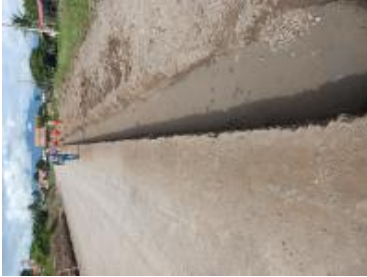
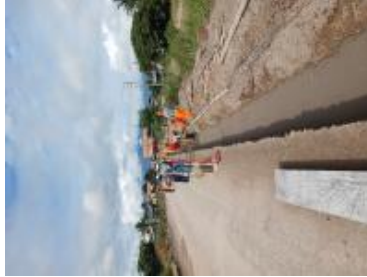
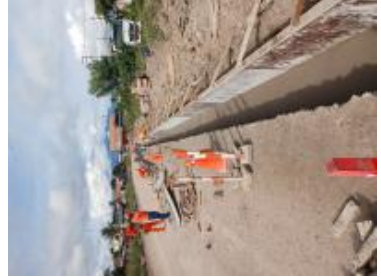
PROGRESIVAS KM. 11+300 AL KM. 11+360

En las progresivas Km. 11+300 a Km. 11+360 se realiza visita de seguimiento y monitoreo al tramo de vía la Calzada - Selva alegre, se realiza visita a la vía, acompañado con el especialista ambiental y de seguridad de la supervisión, donde se aprecia que se han construido cunetas rectangulares en ambos lados de la vía. Actualmente continúan con la construcción de cunetas en el lado izquierdo de la vía, trabajan 1 capataz y 16 obreros, se aprecia que se ha realizado la excavación, solado, encofrado y refuerzo metálico.

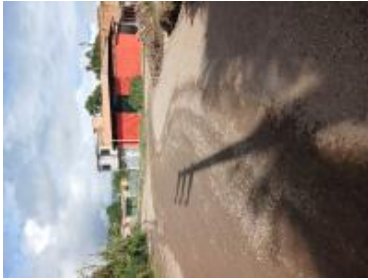
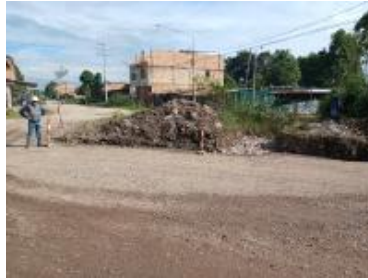
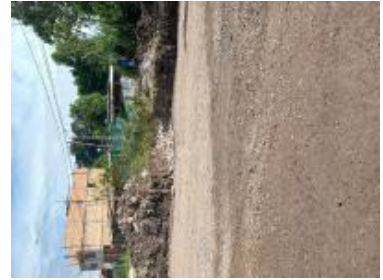
PROGRESIVA KM. 11+840

En la progresiva Km. 11+840 se realiza visita de seguimiento y monitoreo al tramo de vía la Calzada - Selva alegre, se realiza nuevamente visita a la vía, acompañado con el especialista ambiental y de seguridad de la supervisión, donde se aprecia que el punto bajo ha sido rellenado, en donde en el sector donde la Contratista ha construido un espolon y realizado un relleno de rocas tipo canto rodado previamente, actualmente con este relleno realizado ya pueden circular todo tipo de vehículos.

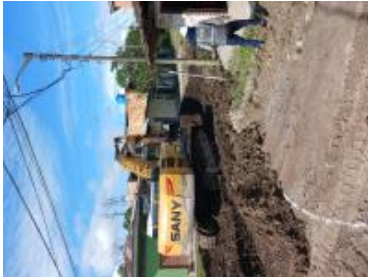
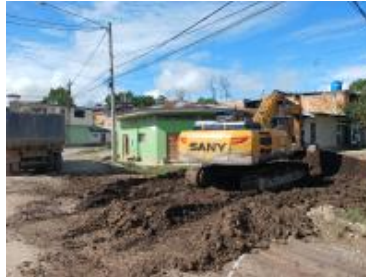
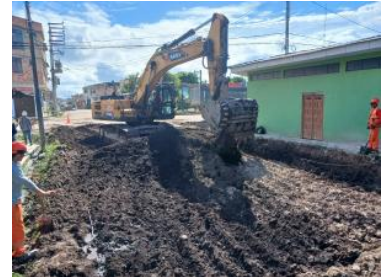
En la progresiva Km. 12+960 se realiza visita de seguimiento y monitoreo al tramo de vía la Calzada - Selva alegre, se realiza nuevamente visita a la vía, acompañado con el especialista ambiental y de seguridad de la supervisión, donde se aprecia que se esta realizando la excavaci+on en la zona de acceso para realizar mejoramientos.

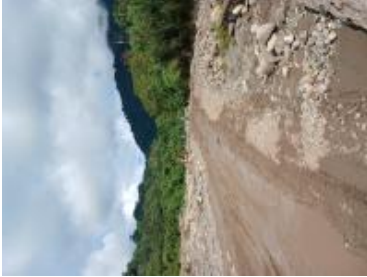
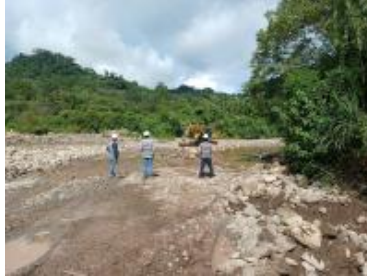
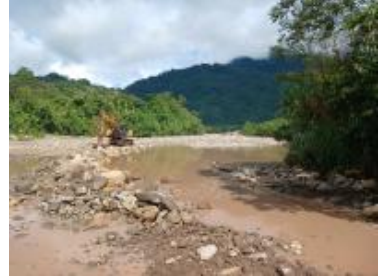
En el sector San marcos se realiza visita de seguimiento y monitoreo al 'área auxiliar (cantera belén) del tramo de vía la Calzada - Selva alegre, se realiza visita, acompañado con el especialista ambiental y de seguridad de la supervisión, donde se recorre la áreas de la cantera belén y se aprecia la utilización de dos excavadoras de oruga y 5 camiones de volteo que estan realizando la carga y transporte hacia de material hacia la chancadora.

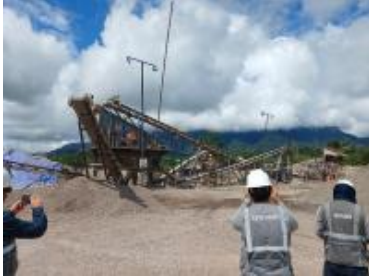
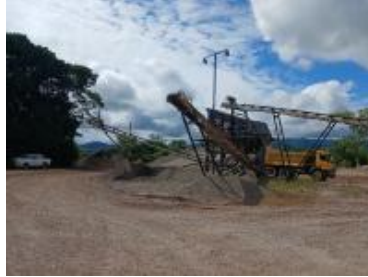
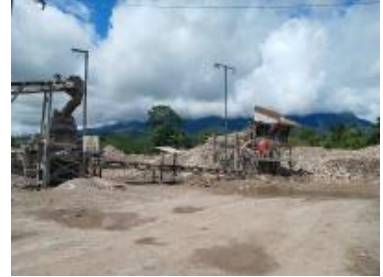
En el sector San marcos se realiza visita de seguimiento y monitoreo al 'área auxiliar (cantera belén) del tramo de vía la Calzada - Selva alegre, se realiza visita, acompañado con el especialista ambiental y de seguridad de la supervisión, donde se recorre la áreas de la chancadora se aprecia la utilización de dos Cargadores frontales y 5 camiones de volteo que estan realizando la carga y transporte desde la cantera hacia el área de la chancadora. ubicado como a 800 metros

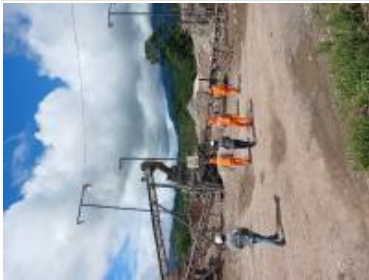
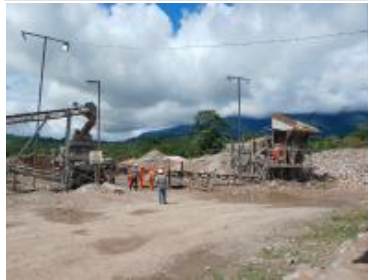
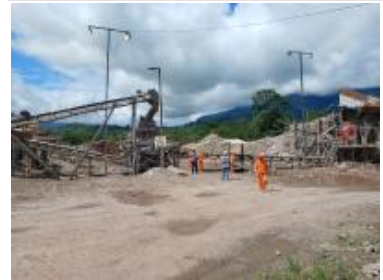
En el sector San marcos se realiza visita de seguimiento y monitoreo al 'área auxiliar (cantera belén) del tramo de vía la Calzada - Selva alegre, se realiza visita, acompañado con el especialista ambiental y de seguridad de la supervisión, donde se recorre la áreas de la chancadora se aprecia la utilización de dos Cargadores frontales y 5 camiones de volteo que estan realizando la carga y transporte desde la cantera hacia el área de la chancadora. ubicado como a 800 metros. En la chancadora laboran 4 peones, 2 operadores de cargador frontal y un ing. asistente de producción, se trabaja en dos turnos de 8 horas , actualmente se ha producido 2000 m3 de material para base granular.

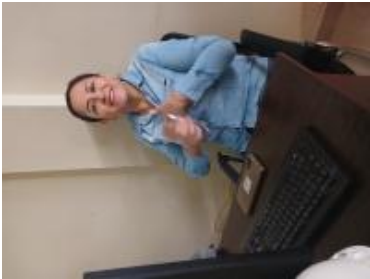
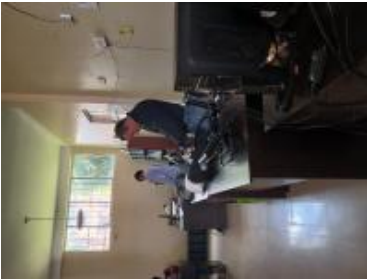
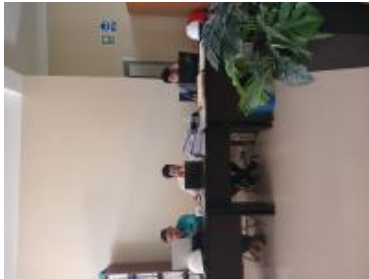
En el poblado de Soritor se realiza visita de seguimiento y monitoreo a los recursos de la supervisión de la vía la calzada- selva alegre, donde se verifica los recursos la supervisión, donde se aprecia a la Ing. Rocio Robles, especialista de producción y el ingeniero nicolas Diaz especialista ambiental y personal técnico de la supervisión realizando actividades de oficina.
