## BITACORA ELECTRÓNICA DE OBRA

<b>Confirma Bitacora:</b> Si	<b>Nro Informe:</b> N <sup>o</sup> 015 - 2024-MTC/20.9/MJQY	<b>Fecha Informe:</b> 18 - 05 - 2024	<b>Nombre De La Obra:</b> HUANUCO - LA UNION - HUALLANCA, TR 3	<b>Personal Encargado:</b> MICHAEL JESUS QUISPE YAURI.		
<b>Foto Bitacora:</b>	<b>Foto Bitacora 2:</b>	<b>Foto Bitacora 3:</b>	<b>Foto Bitacora 4:</b>	<b>Foto Bitacora 5:</b>	<b>Foto Bitacora 6:</b>

OBRA: MEJORAMIENTO, CONSERVACIÓN POR NIVELES DE SERVICIO Y OPERACIÓN DEL CORREDOR VIAL: HUANUCO – LA UNIÓN – HUALLANCA – DV. ANTAMINA/ EMP. PE-3N (TINGO CHICO) – NUEVAS FLORES – LLATA – ANTAMINA, TRAMO III.

(TINGO CHICO - LA UNIÓN - HUALLANCA) TRAMO III DEL KM 102+819 AL KM 150+421  
LONG: 47.602 KM

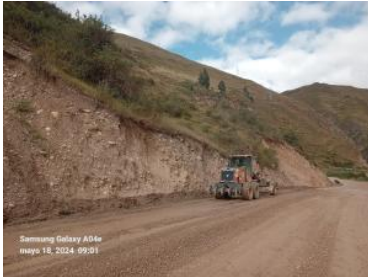
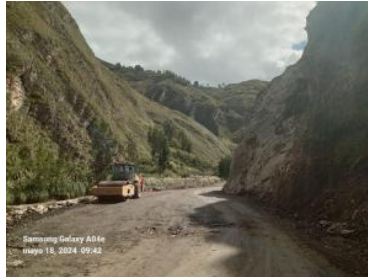
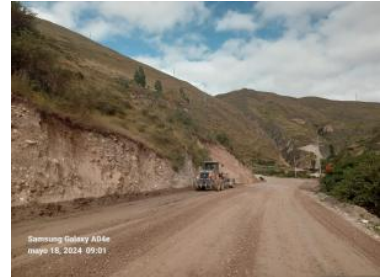
PROGRESIVA: KM 141+650

CONSTRUCCIÓN SUB RASANTE

MEJORAMIENTO DEL SUELO A NIVEL DE SUB RASANTE

SE VERIFICA LOS TRABAJOS DE CONFORMACIÓN EN LA SUBRASANTE

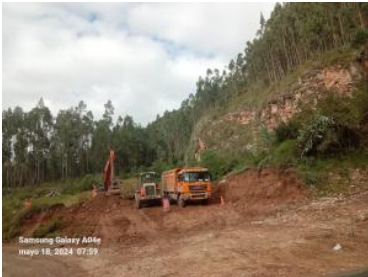
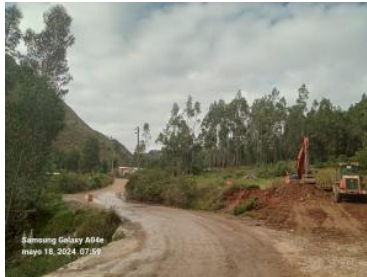
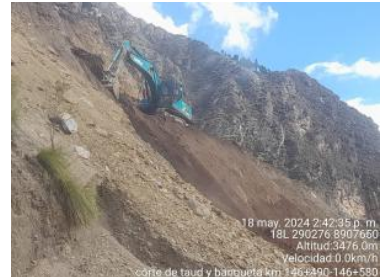
PROGRESIVA: KM 125+640

CORTE DE TALUD

200. MOVIMIENTO DE TIERRAS

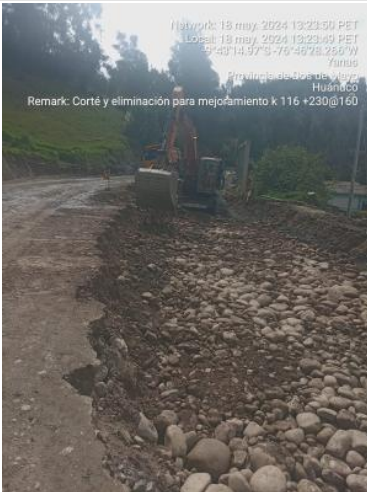
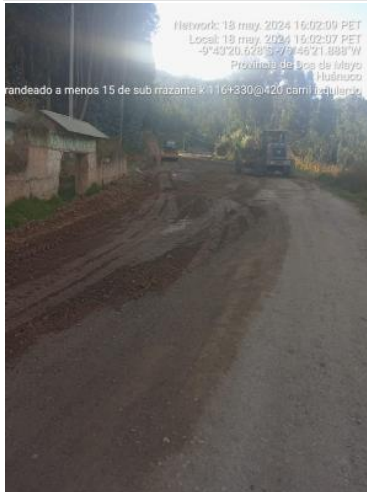
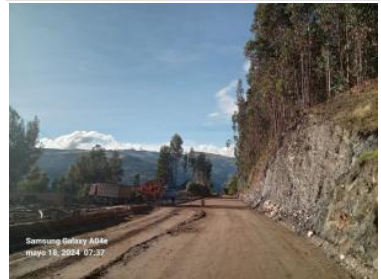
PROGRESIVA: KM 116+230

CONSTRUCCIÓN SUB RASANTE

MEJORAMIENTO DEL SUELO A NIVEL DE SUB RASANTE

SE VERIFICA LOS TRABAJOS DE CONFORMACIÓN EN LA SUBRASANTE

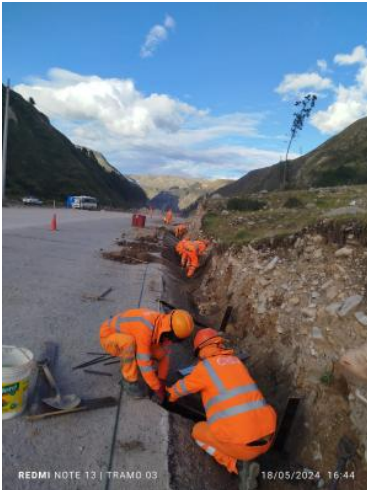
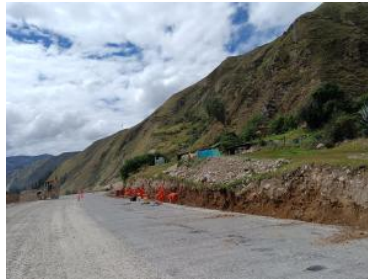
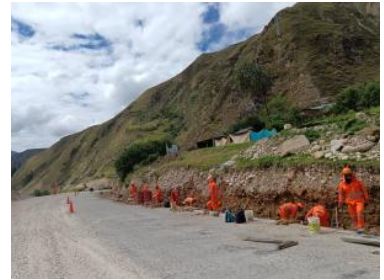
PROGRESIVA: KM 136+622 AL KM 136+750

CUNETAS

CONSTRUCCIÓN DE CUNETAS

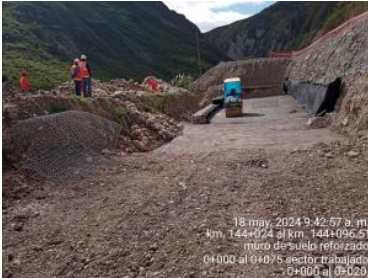
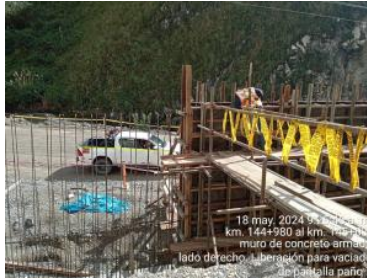
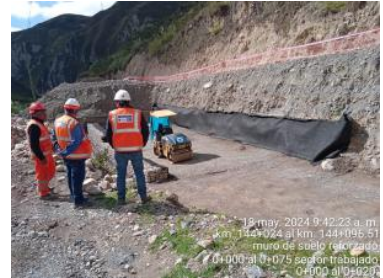
- PROGRESIVA: KM 144+024, KM 144+096, KM 144+980
- CONSTRUCCIÓN MURO DE CONTENCIÓN – (MCA)
- EXCAVACIÓN Y ELIMINACIÓN DEL TERRENO NATURAL
- ENCOFRADO DEL MURO CON PANELES FENÓLICOS METALICOS
- COLOCACIÓN DE CONCRETO PARA SOLADO DE F'C = 100 KG/CM2
- COLOCACIÓN DE CONCRETO PARA ZAPATA DE F'C = 210 KG/CM2
