BITACORA ELECTRÓNICA DE OBRA

Confirma Bitacora: Si	Nro Informe: N ^o 015 - 2024- MTC/ 20.9/ MJQY	Fecha Informe: 18 - 05 - 2024	Nombre De La Obra: HUANUCO - LA UNION - HUALLANCA, TR 3	Personal Encargado: MICHAEL JESUS QUISPE YAURI.		
Foto Bitacora:	Foto Bitacora 2:	Foto Bitacora 3:	Foto Bitacora 4:	Foto Bitacora 5:	Foto Bitacora 6:

OBRA: MEJORAMIENTO, CONSERVACIÓN POR NIVELES DE SERVICIO Y OPERACIÓN DEL CORREDOR VIAL: HUANUCO – LA UNIÓN – HUALLANCA – DV. ANTAMINA/ EMP. PE-3N (TINGO CHICO) – NUEVAS FLORES – LLATA – ANTAMINA, TRAMO III.

ENTIDAD: PROVÍAS NACIONAL / SUBDIRECCIÓN DE OBRAS DE CARRETERAS

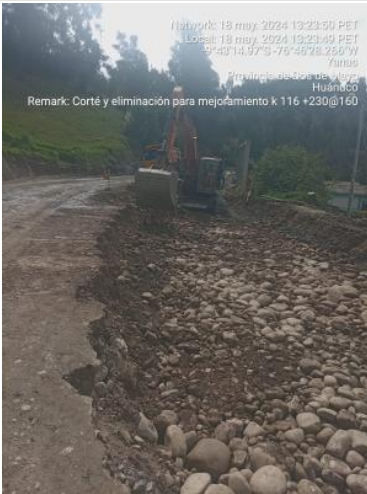
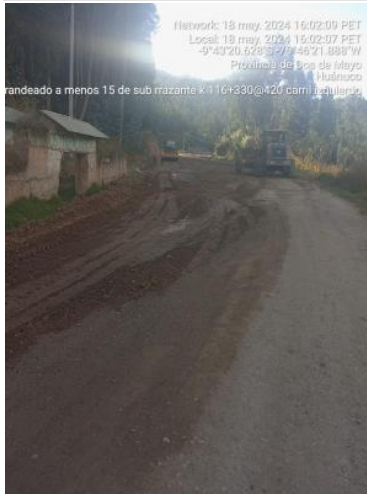
PROGRESIVA: KM 116+230

CONSTRUCCIÓN SUB RASANTE

MEJORAMIENTO DEL SUELO A NIVEL DE SUB RASANTE

SE VERIFICA LOS TRABAJOS DE CONFORMACIÓN EN LA SUBRASANTE

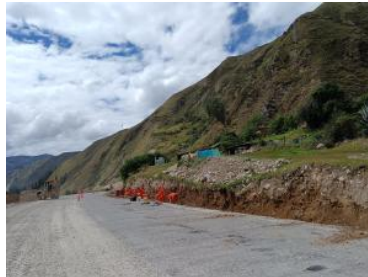
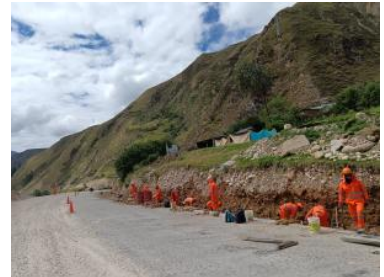
PROGRESIVA: KM 136+622 AL KM 136+750

CUNETAS

CONSTRUCCIÓN DE CUNETAS

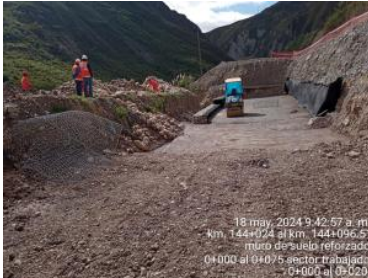
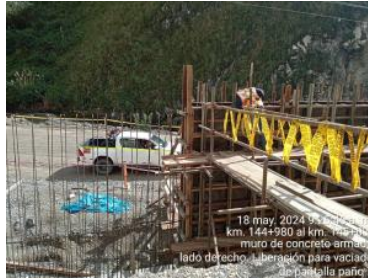
- PROGRESIVA: KM 144+024, KM 144+096, KM 144+980
- CONSTRUCCIÓN MURO DE CONTENCIÓN – (MCA)
- EXCAVACIÓN Y ELIMINACIÓN DEL TERRENO NATURAL
- ENCOFRADO DEL MURO CON PANELES FENÓLICOS METALICOS
- COLOCACIÓN DE CONCRETO PARA SOLADO DE F'C = 100 KG/CM2
- COLOCACIÓN DE CONCRETO PARA ZAPATA DE F'C = 210 KG/CM2
