## BITACORA ELECTRÓNICA DE OBRA

NUMERO DE INFORME No. 0004-2024  
 CONTRATO DE OBRA: No. 031-2022-MTC/20.2 CON PRECIOS DE AGOSTO DE 2021  
 EMPRESA CONTRATISTA: CHINA CIVIL ENGINEERING CONSTRUCTION CORPORATION SUCURSAL DEL PERU  
 OBRA: SALDO DE OBRA: "CULMINACION DE OBRA DE MEJORAMIENTO DE LA CARRETERA RODRIGUEZ DE MENDOZA - EMPALME PE-5N (LA CALZADA), TRAMO: SELVA ALEGRE - EMPALME PE-5N (LA CALZADA)  
 MONTO DE LA OBRA: S/44'873,763.87 PLAZO DE EJECUCION: 190 DIAS CALENDARIO  
 SUPERVISOR: CONSORCIO SUPERVISOR ALEGRE LA CALZADA (PYUNGHWA ENGINEERING CONSULTANTS LTDA SUCURSAL DEL PERU y GEOTECNIA Y MECANICA DE SUELOS S.A.C.)  
 CONTRATO DE CONSULTORIA DE OBRA N° 01-2022-MTC/20.2 FECHA: 19-01-2022  
 MONTO SUPERVISION: 3,799,999.63 -Mediante OFICIO N° 905 - 2024-MTC/20.9 de fecha 23 de abril de 2024, la Entidad comunica el reinicio de ejecución de obra a partir del 22 de abril de 2024 LA OBRA ACTUALMENTE ESTA EN ACTIVIDAD DESDE 22-04-2024

VISITA DE SEGUIMIENTO Y MONITOREO A LAS OFICINAS DE LA SUPERVISION  
 VISITA DE SEGUIMIENTO Y MONITOREO A LA OBRA DESDE KM. 0+000 A CIUDAD DE MOYOBAMBA - KM. 27+420

## Panel Fotográfico de la Bitacora de Obras

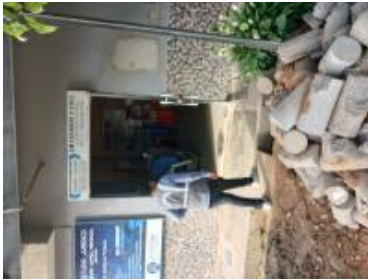
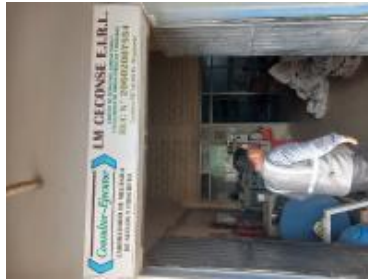
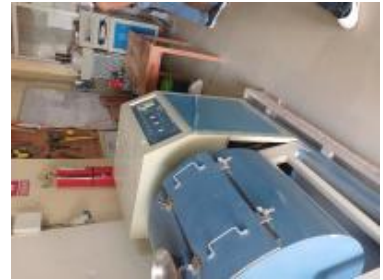
1

En la ciudad de Moyobamba se ubica el laboratorio de suelos y pavimentos de concreto de la supervisión, donde tienen en alquiler un área donde tienen todos sus equipos de laboratorio de suelos, y pavimento de concreto, no tienen nada de equipos para ensayos de pavimento de asfalto. En el lugar trabajan dos auxiliares de laboratorio. se apreció que el laboratorio NO TIENE EL NOMBRE COMERCIAL DE LA SUPERVISION,

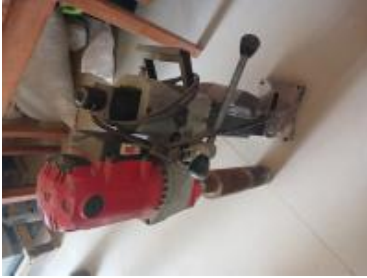
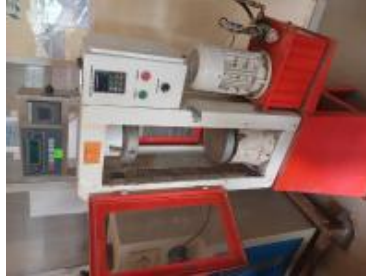
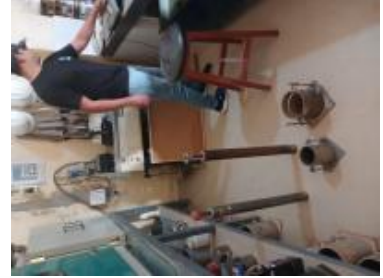
2

En la ciudad de Moyobamba se ubica el laboratorio de suelos y pavimentos de concreto de la supervisión, donde tienen en alquiler un área donde tienen todos sus equipos de laboratorio de suelos, y pavimento de concreto, no tienen nada de equipos para ensayos de pavimento de asfalto. En el lugar trabajan dos auxiliares de laboratorio. se apreció que el laboratorio NO TIENE EL NOMBRE COMERCIAL DE LA SUPERVISION, En el sitio estaban presentes el tec. Maikol Rojas y su ayudante, se aprecio insitu una diamantina, un equipo proctor y balanzas

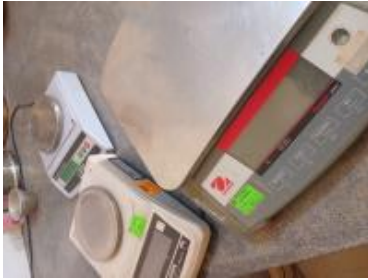
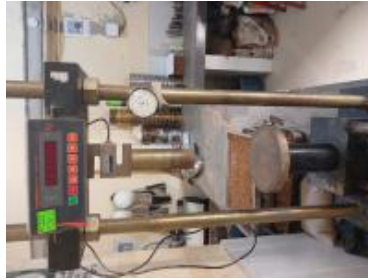
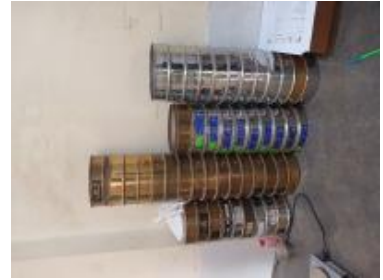
3

En la ciudad de Moyobamba se ubica el laboratorio de suelos y pavimentos de concreto de la supervisión, donde tienen en alquiler un área donde tienen todos sus equipos de laboratorio de suelos, y pavimento de concreto, no tienen nada de equipos para ensayos de pavimento de asfalto. En el lugar trabajan dos auxiliares de laboratorio. se apreció que el laboratorio NO TIENE EL NOMBRE COMERCIAL DE LA SUPERVISION, En el sitio estaban presentes el tec. Maikol Rojas y su ayudante, se aprecio insitu balanzas, equipo de CBR y tamices

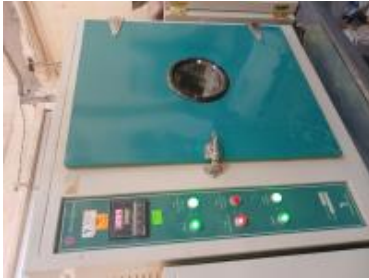
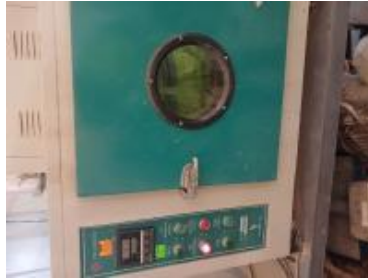
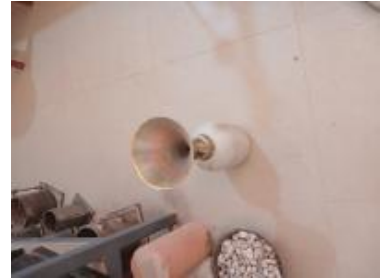
4

En la ciudad de Moyobamba se ubica el laboratorio de suelos y pavimentos de concreto de la supervisión, donde tienen en alquiler un área donde tienen todos sus equipos de laboratorio de suelos, y pavimento de concreto, no tienen nada de equipos para ensayos de pavimento de asfalto. En el lugar trabajan dos auxiliares de laboratorio. se apreció que el laboratorio NO TIENE EL NOMBRE COMERCIAL DE LA SUPERVISION, En el sitio estaban presentes el tec. Maikol Rojas y su ayudante, se aprecio hornos y el equipo de cono de arena, etc.

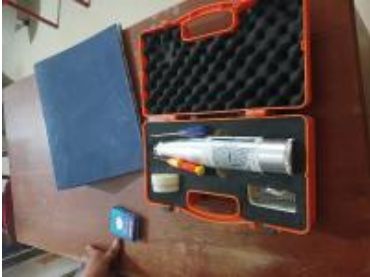
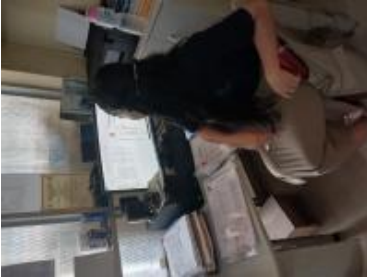
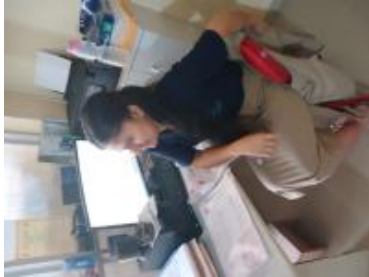
5

En la ciudad de Moyobamba se ubica el laboratorio de suelos y pavimentos de concreto de la supervisión, donde tienen en alquiler un área donde tienen todos sus equipos de laboratorio de suelos, y pavimento de concreto, no tienen nada de equipos para ensayos de pavimento de asfalto. En el lugar trabajan dos auxiliares de laboratorio. se apreció que el laboratorio NO TIENE EL NOMBRE COMERCIAL DE LA SUPERVISION, En el sitio estaban presentes el tec. Maikol Rojas y su ayudante, Dilma calles quien sustituye a Filomena Diaz se aprecio que la mayoría de los equipos están calibrados desde el mes de enero a marzo 2024 ( están VIGENTES)

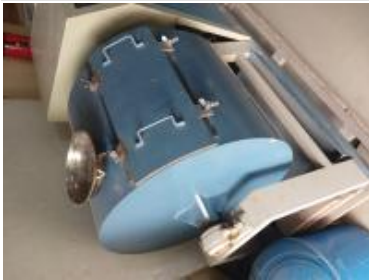
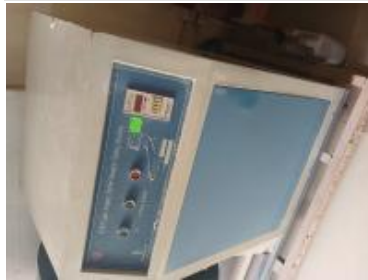
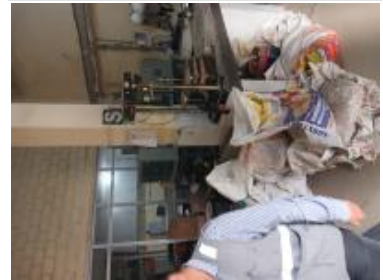
6

En la ciudad de Moyobamba se ubica el laboratorio de suelos y pavimentos de concreto de la supervisión, donde tienen en alquiler un área donde tienen todos sus equipos de laboratorio de suelos, y pavimento de concreto, no tienen nada de equipos para ensayos de pavimento de asfalto. En el lugar trabajan dos auxiliares de laboratorio. se apreció que el laboratorio NO TIENE EL NOMBRE COMERCIAL DE LA SUPERVISION, En el sitio estaban presentes el tec. Maikol Rojas y su ayudante, Dilma calles quien sustituye a Filomena Diaz se aprecio que la mayoría de los equipos están calibrados desde el mes de enero a marzo 2024 ( están VIGENTES)

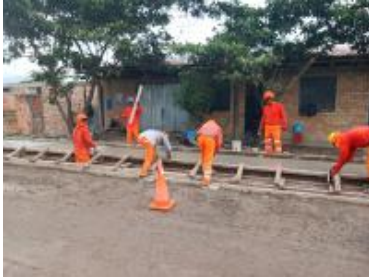
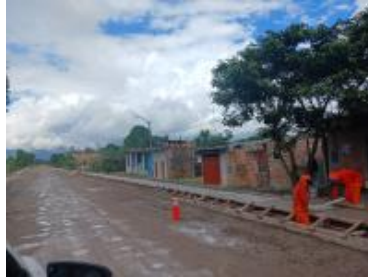
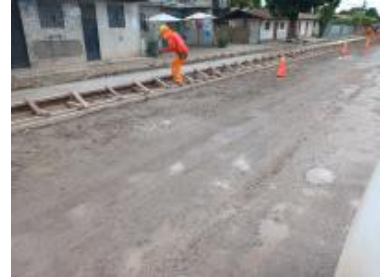
7

En las progresivas Km. 13+400 a Km. 13+500 se realiza visita de seguimiento y monitoreo al tramo de vía la Calzada - Selva alegre, se realiza visita a la vía, acompañado con el especialista de producción de la supervisión, donde se aprecia que se esta realizando la construcción de veredas en el lado derecho de la vía

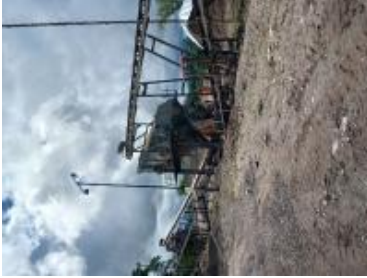
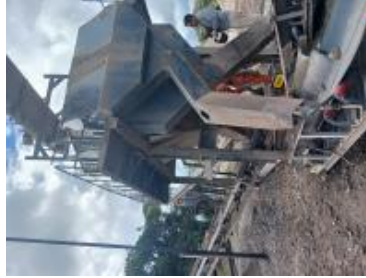
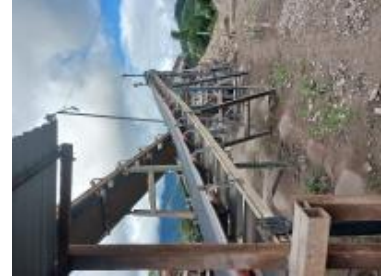
8

En el sector San marcos se realiza visita de seguimiento y monitoreo al 'área auxiliar ( cantera belén) del tramo de vía la Calzada - Selva alegre, se realiza visita, acompañado con el especialista de producción y de seguridad de la supervisión, donde se recorre la áreas de la chancadora se aprecia la utilización de dos Cargadores frontales y 6 camiones de volteo que estan realizando la carga y transporte desde la cantera hacia el área de la chancadora. ubicado como a 800 metros. A la planta chancadora el Ing. de la Contratista realiza el mantenimiento final para iniciar las actividades de producción de material base granular.

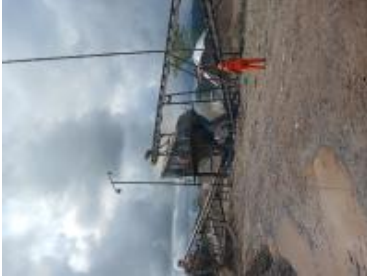
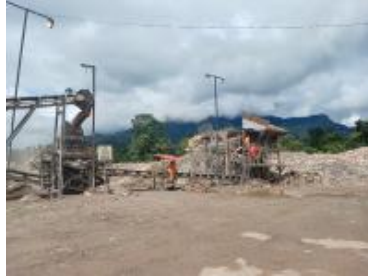
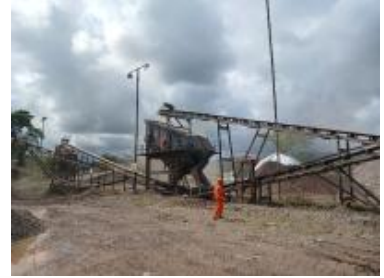
9

En el sector San marcos se realiza visita de seguimiento y monitoreo al 'área auxiliar ( cantera belén) del tramo de vía la Calzada - Selva alegre, se realiza visita, acompañado con el especialista de producción y de seguridad de la supervisión, donde se recorre la áreas de la chancadora se aprecia la utilización de dos Cargadores frontales y 6 camiones de volteo que estan realizando la carga y transporte desde la cantera hacia el área de la chancadora. ubicado como a 800 metros. Ya la planta chancadora inició las actividades de producción de material base granular.

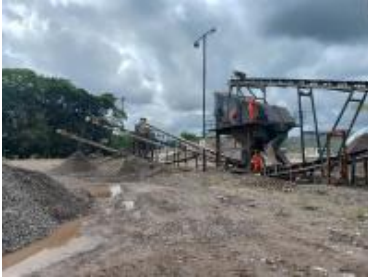
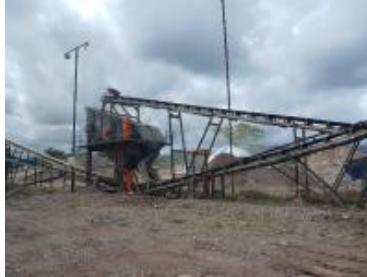
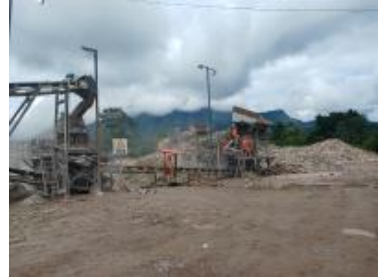
10

En el sector San marcos se realiza visita de seguimiento y monitoreo al 'área auxiliar ( cantera belén) del tramo de vía la Calzada - Selva alegre, se realiza visita, acompañado con el especialista de producción y de seguridad de la supervisión, donde se recorre las áreas de la chancadora se aprecia la utilización de dos Cargadores frontales y 6 camiones de volteo que estan realizando la carga y transporte desde la cantera hacia el área de la chancadora. ubicado como a 800 metros. Ya la planta chancadora inició las actividades de producción de material base granular. ACTUALMENTE ESTA EN ACTIVIDAD, HA PRODUCIDO 2000 M3 HASTA LA FECHA. SE TRABAJAN EN DOS TURNOS,
