# BITACORA ELECTRÓNICA DE OBRA

Confirma Bitacora:	Nro Informe:	Fecha Informe:	Nombre De La Obra:	Personal Encargado:
Si	N <sup>o</sup> 017-2024-MTC/20.9/MJQY	21-05-2024	HUANUCO - LA UNION - HUALLANCA, TR 3	MICHAEL JESUS QUISPE YAURI.

OBRA: MEJORAMIENTO, CONSERVACIÓN POR NIVELES DE SERVICIO Y OPERACIÓN DEL CORREDOR VIAL: HUANUCO – LA UNIÓN – HUALLANCA – DV. ANTAMINA/ EMP. PE-3N (TINGO CHICO) – NUEVAS FLORES – LLATA – ANTAMINA, TRAMO III.

(TINGO CHICO - LA UNIÓN - HUALLANCA) TRAMO III DEL KM 102+819 AL KM 150+421  
LONG: 47.602 KM

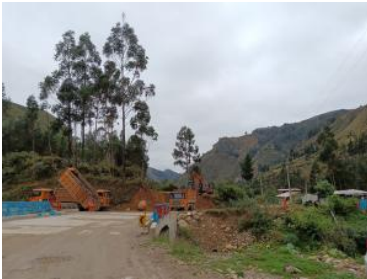
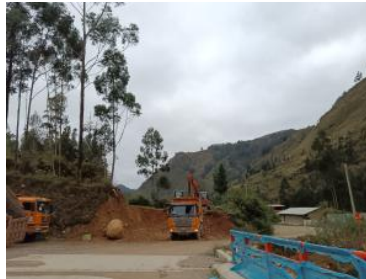
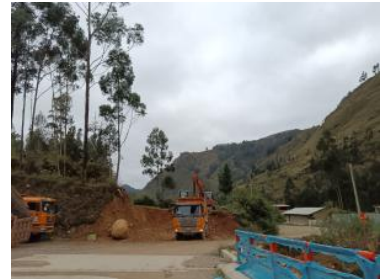
PROGRESIVA: KM 128+996

CORTE DE TALUD

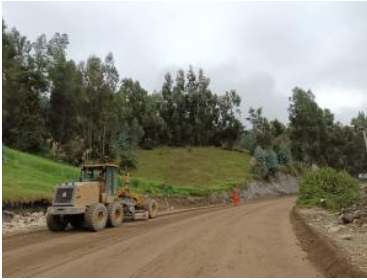
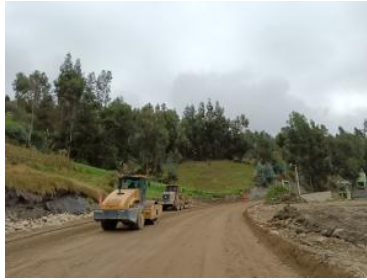
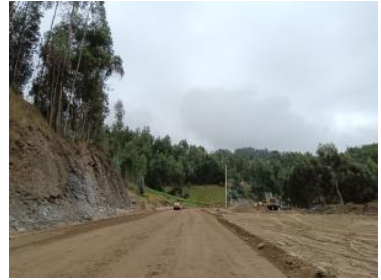
PROGRESIVA: KM 111+960

SE VERIFICA LOS TRABAJOS DE CONFORMACIÓN EN LA SUBRASANTE

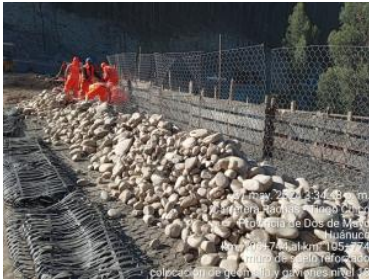
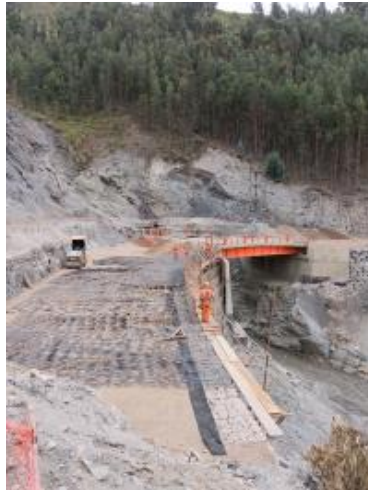
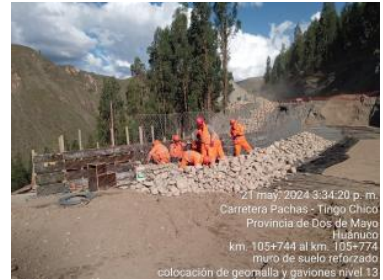
PROGRESIVA: KM 105+710 AL KM 105+735

CONSTRUCCIÓN DEL PUENTE S/N

SECCIÓN COMPUESTA VIGA METÁLICA- LOSA DE CONCRETO

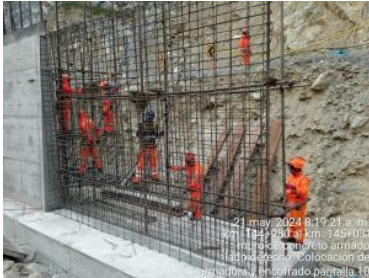
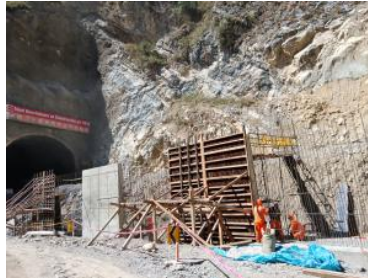
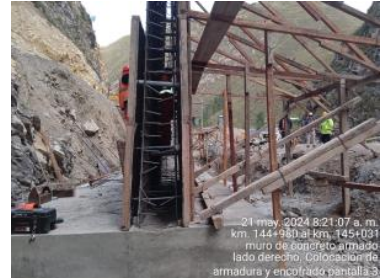
- PROGRESIVA: KM 144+980 AL KM 145+031
- CONSTRUCCIÓN MURO DE CONTENCIÓN – (MCA)
- EXCAVACIÓN Y ELIMINACIÓN DEL TERRENO NATURAL
- ENCOFRADO DEL MURO CON PANELES FENÓLICOS METALICOS
- COLOCACIÓN DE CONCRETO PARA SOLADO DE F'C = 100 KG/CM2
- COLOCACIÓN DE CONCRETO PARA ZAPATA DE F'C = 210 KG/CM2

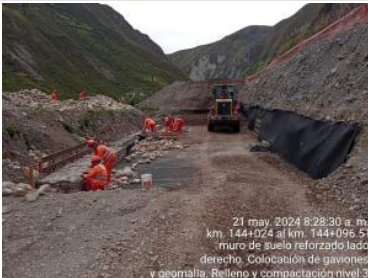
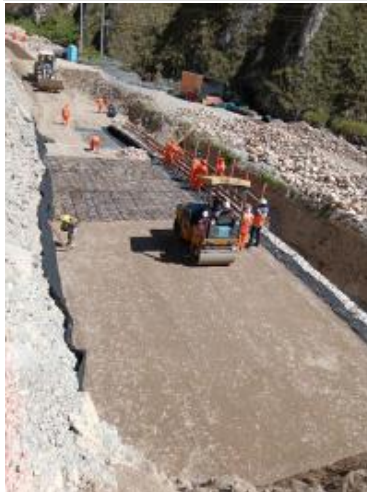
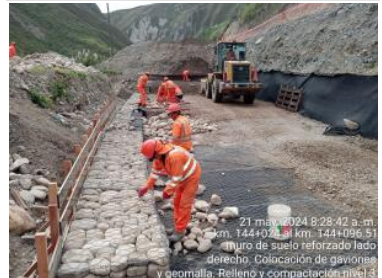
PROGRESIVA: KM 144+024 AL KM 144+096

CONSTRUCCIÓN MURO SUELO REFORZADO

MURO DE SUELO REFORZADO LADO DERECHO. RELLENO Y COMPACTACIÓN
