## BITACORA ELECTRÓNICA DE OBRA

<b>Confirma Bitacora:</b> Si	<b>Nro Informe:</b> 0006	<b>Fecha Informe:</b> 21 - 05 - 2024	<b>Nombre De La Obra:</b> SELVA ALEGRE - LA CALZADA	<b>Personal Encargado:</b> BORIS WALTER AYLLÓN CARCELÉN
---------------------------------	-----------------------------	---	--	---

NUMERO DE INFORME No. 0006-2024  
CONTRATO DE OBRA: No. 031-2022-MTC/20.2 CON PRECIOS DE AGOSTO DE 2021  
EMPRESA CONTRATISTA: CHINA CIVIL ENGINEERING CONSTRUCTION CORPORATION SUCURSAL DEL PERU  
OBRA: SALDO DE OBRA: "CULMINACION DE OBRA DE MEJORAMIENTO DE LA CARRETERA RODRIGUEZ DE MENDOZA - EMPALME PE-5N (LA CALZADA), TRAMO: SELVA ALEGRE - EMPALME PE-5N (LA CALZADA)  
MONTO DE LA OBRA: S/44'873,763.87 PLAZO DE EJECUCION: 190 DIAS CALENDARIO  
SUPERVISOR: CONSORCIO SUPERVISOR ALEGRE LA CALZADA (PYUNGHWA ENGINEERING CONSULTANTS LTDA SUCURSAL DEL PERU y GEOTECNIA Y MECANICA DE SUELOS S.A.C.)  
CONTRATO DE CONSULTORIA DE OBRA N° 01-2022-MTC/20.2 FECHA: 19-01-2022  
MONTO SUPERVISION: 3,799,999.63 -Mediante OFICIO N° 905 - 2024-MTC/20.9 de fecha 23 de abril de 2024, la Entidad comunica el reinicio de ejecución de obra a partir del 22 de abril de 2024 LA OBRA ACTUALMENTE ESTA EN ACTIV

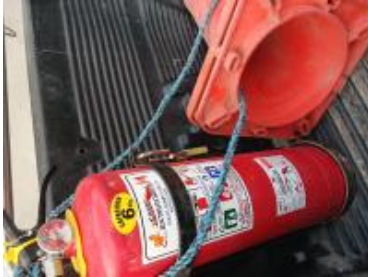
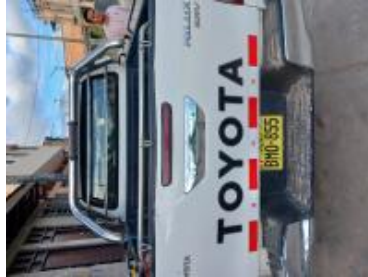
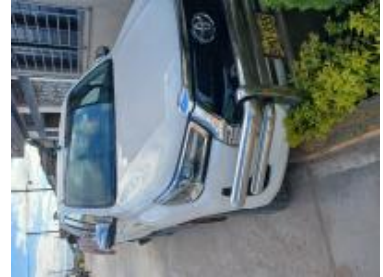
1

POBLADO DE SORITOR  
VISITA DE SEGUIMIENTO A LAS OFICINAS DE LA SUPERVISION: RECURSOS DE LA SUPERVISION:  
RECURSOS DE LA SUPERVISION ( CAMIONETA )

En el poblado de Soritor se realiza visita de seguimiento y monitoreo a los recursos de la supervisión de la vía la calzada- selva alegre, donde se verifica los recursos la supervisión, donde se aprecia nuevamente la camioneta blanca, de placa BMO- 855 el cual se verifica que ha sido subsanado la observación del extintor ( actualmente vigente) y tiene 2 conos y botiquin de primeros auxilios.

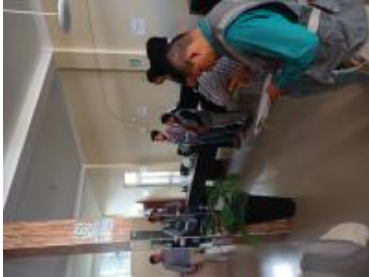
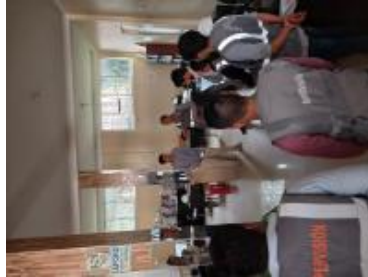
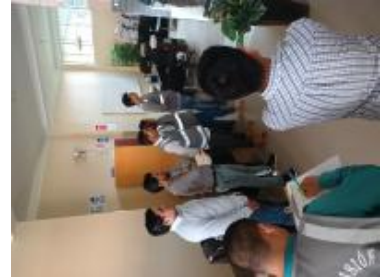
2

POBLADO DE SORITOR  
VISITA DE SEGUIMIENTO A LAS OFICINAS DE LA SUPERVISION: RECURSOS DE LA SUPERVISION:  
RECURSOS DE LA SUPERVISION ( CHARLA DE SEGURIDAD DIARIA )

En el poblado de Soritor se realiza visita de seguimiento y monitoreo a los recursos de la supervisión de la vía la calzada- selva alegre, donde se verifica los recursos la supervisión, donde se aprecia que todas las mañanas, antes de realizar las visitas a campo, el especialista de seguridad, da una charla de seguridad donde participa generalmente todo el personal de la supervisión.

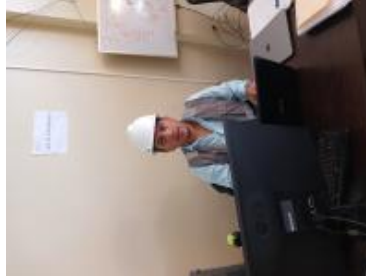
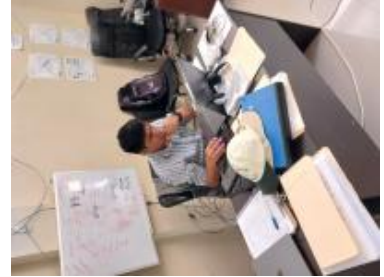
3

POBLADO DE SORITOR  
VISITA DE SEGUIMIENTO A LAS OFICINAS DE LA SUPERVISION: RECURSOS DE LA SUPERVISION:  
RECURSOS DE LA SUPERVISION ( JEFE DE SUPERVISION )

En el poblado de Soritor se realiza visita de seguimiento y monitoreo a los recursos de la supervisión de la vía la calzada- selva alegre, donde se verifica los recursos la supervisión, donde HOY se registra y evidencia la llegada del Jefe de supervisión ( estaba de bajada) y al personal tecnico de la supervisión, Se visito con el jefe de Supervisión las oficinas de la Contratista y se conoció al residente, especialista de suelos, costos y valorizaciones in situ,

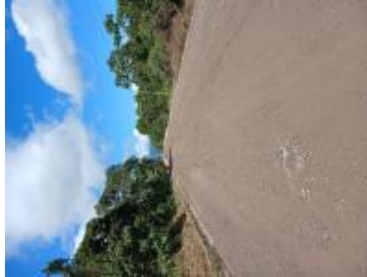
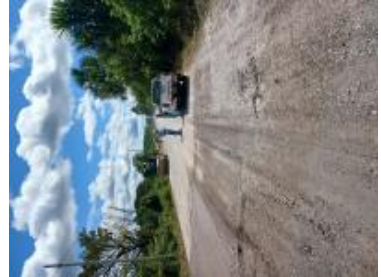
4

PROGRESIVAS KM. 10+000 AL KM. 10+100  
VISITA DE SEGUIMIENTO Y MONITOREO A LAS ACTIVIDADES REALIZADOS EN LA VIA LA CALZADA  
- SELVA ALEGRE: CONSTRUCCION DE BASE GRANULAR  
CODIGO 400 SUB BASE Y BASES  
PARTIDA 403.A BASE GRANULAR

En las progresivas Km. 10+000 al Km. 10+100 se realiza visita de seguimiento y monitoreo a las actividades realizados y en ejecución en la Vía la Calzada - Selva alegre donde se realiza leel acompañamiento al Jefe de supervisión ing. Juan Carlos Davila, al lugar donde se realiza la construcción de base granular, en el sitio se utilizo una motoniveladora ,1 compactadora de rodillo y un camión cisterna. actualmente van a plantillar para terminar de colocar la base granular.

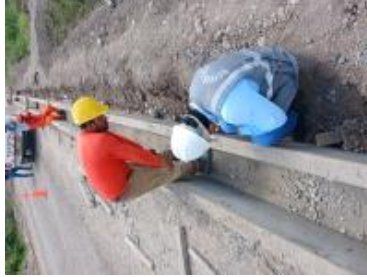
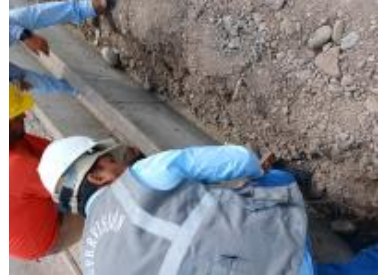
8

PROGRESIVAS KM. 10+500 AL KM. 10+530  
VISITA DE SEGUIMIENTO Y MONITOREO A LAS ACTIVIDADES REALIZADOS EN LA VIA LA CALZADA - SELVA ALEGRE: CONSTRUCCION DE CUNETAS RECTANGULARES  
CODIGO 500 DRENAJE  
PARTIDA 510 E CUNETAS RECTANGULARES

En las progresivas Km. 10+500 al Km. 10+530 se realiza visita de seguimiento y monitoreo a las actividades realizados y en ejecución en la Vía la Calzada - Selva alegre donde se realiza el acompañamiento al Jefe de supervisión ing. Juan Carlos Davila, al lugar donde se realiza la construcción de cunetas rectangulares, en el sitio se ha excavado, colocado un solado y vaciado la cuneta rectangular. actualmente el jefe de supervisión verifica la verticalidad de las cunetas rectangulares terminadas. les participa a la Contratista, que tiene que encofrar muy bien para que al momento del vaciado no se mueva el encofrado y varie la verticalidad de sus paredes y que antes de rellenar las paredes externas de la cunetas, estan sean resanadas completamente.

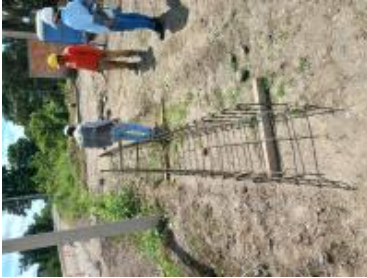
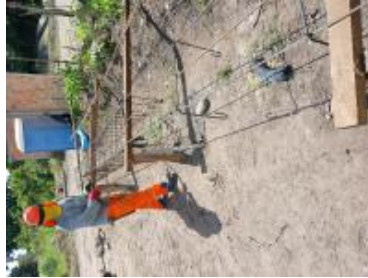
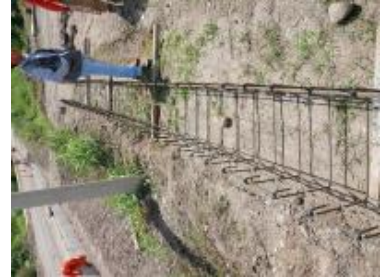
9

VISITA DE SEGUIMIENTO Y MONITOREO A LAS ACTIVIDADES REALIZADOS EN LA VIA LA CALZADA - SELVA ALEGRE: CONSTRUCCION DE CUNETAS RECTANGULARES

En la progresiva Km. 10+500 se realiza visita de seguimiento y monitoreo a las actividades realizados y en ejecución en la Vía la Calzada - Selva alegre donde se realiza el acompañamiento al Jefe de supervisión ing. Juan Carlos Davila, al lugar donde se realiza la construcción de cunetas rectangulares, en el sitio se aprecia la confección del acero de refuerzo para las cunetas rectangulares. actualmente el jefe de supervisión le observa que el lugar esta a la interperie, el acero de refuerzo tienen que estar libre de oxido al momento del vaciado.

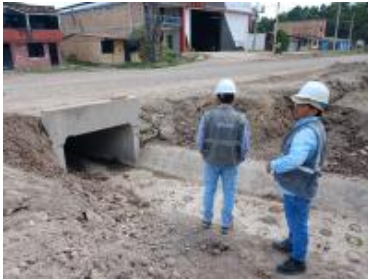
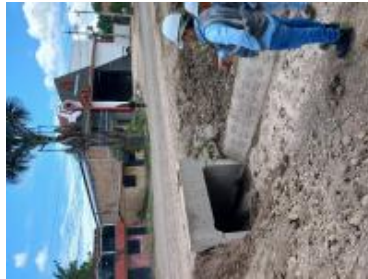
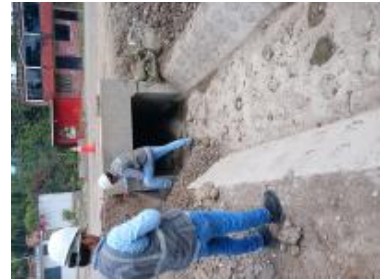
12

PROGRESIVA KM. 10+900  
VISITA DE SEGUIMIENTO Y MONITOREO A LAS ACTIVIDADES REALIZADOS EN LA VIA LA CALZADA - SELVA ALEGRE: ALCANTARILLA MARCO Y EMBOQUILLADO CONSTRUIDO

En la progresiva Km. 10+900 se realiza visita de seguimiento y monitoreo al tramo de vía la Calzada - Selva alegre, donde se aprecia la construcción de alcantarilla marco y emboquillado de piedra en el lado izquierdo de la vía , el jefe de supervisión recomienda la ejecución de mandil o un enrocado para proteger el talud.

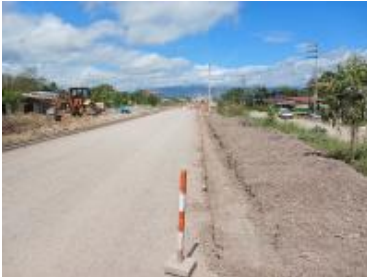
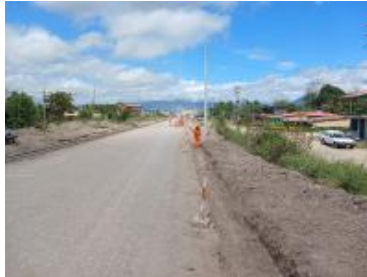
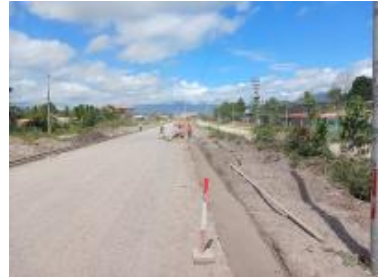
14

PROGRESIVAS KM. 11+130 AL KM. 11+200  
VISITA DE SEGUIMIENTO Y MONITOREO A LAS ACTIVIDADES REALIZADOS EN LA VIA LA CALZADA - SELVA ALEGRE: CONSTRUCCION DE CUNETAS RECTANGULARES }  
CODIGO 500 DRENAJE  
PARTIDA 501.C. EXCAVACION PARA ESTRUCTURAS EN MATERIAL COMUN EN SECO  
PARTIDA 503.H CONCRETO CLASE H ( F' C= 100 KG/CM2 )  
PARTIDA 516,A ENCOFRADO Y DESENCOFRADO  
PARTIDA 510 E CUNETAS RECTANGULARES

En las progresivas Km. 11+130 al Km. 11+200 se realiza visita de seguimiento y monitoreo a las actividades realizados y en ejecución en la Vía la Calzada - Selva alegre donde se realiza el acompañamiento al Jefe de supervisión ing. Juan Carlos Davila, al lugar donde se realiza la construcción de cunetas rectangulares, en el sitio se ha excavado, colocado un solado para la construcción de las cunetas rectangulares

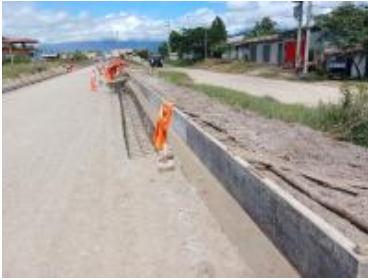
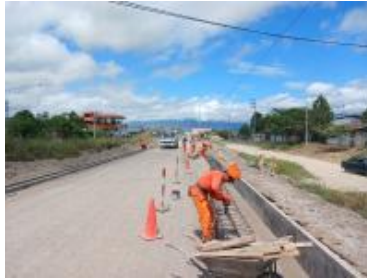
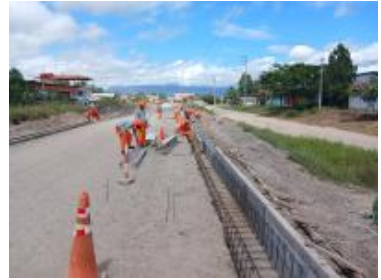
15

PROGRESIVAS KM. 11+200 AL KM. 11+260  
 VISITA DE SEGUIMIENTO Y MONITOREO A LAS ACTIVIDADES REALIZADOS EN LA VIA LA CALZADA - SELVA ALEGRE: CONSTRUCCION DE CUNETAS RECTANGULARES }  
 CODIGO 500 DRENAJE  
 PARTIDA 501.C. EXCAVACION PARA ESTRUCTURAS EN MATERIAL COMUN EN SECO  
 PARTIDA 503.H CONCRETO CLASE H ( F'C= 100 KG/CM2 )  
 PARTIDA 516,A ENCOFRADO Y DESENCOFRADO P  
 ARTIDA 510 E CUNETAS RECTANGULARES

En las progresivas Km. 11+200 al Km. 11+260 se realiza visita de seguimiento y monitoreo a las actividades realizados y en ejecución en la Vía la Calzada - Selva alegre donde se realiza el acompañamiento al Jefe de supervisión ing. Juan Carlos Davila, al lugar donde se realiza la construcción de cunetas rectangulares, en el sitio se ha excavado, colocado un solado, refuerzo metalico y encofrado para la construcción de las cunetas rectangulares

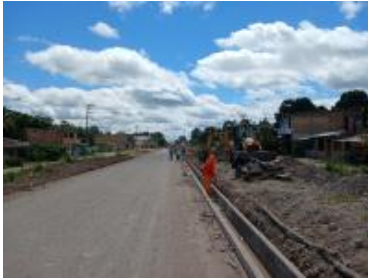
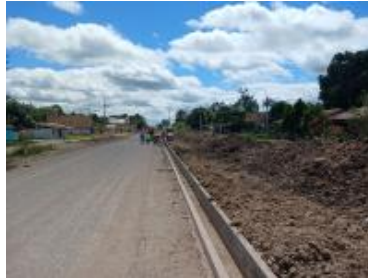
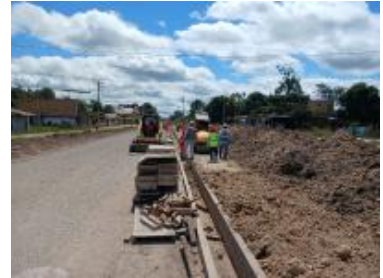
16

PROGRESIVAS KM. 11+060 AL KM. 11+100  
VISITA DE SEGUIMIENTO Y MONITOREO A LAS ACTIVIDADES REALIZADOS EN LA VIA LA CALZADA - SELVA ALEGRE: CUNETAS RECTANGULARES CON OBSERVACIONES CODIGO 500 DRENAJE  
PARTIDA 501.C. EXCAVACION PARA ESTRUCTURAS EN MATERIAL COMUN EN SECO  
PARTIDA 503.H CONCRETO CLASE H ( F'c= 100 KG/CM2 )  
PARTIDA 516,A ENCOFRADO Y DESENCOFRADO  
PARTIDA 510 E CUNETAS RECTANGULARES

En las progresivas Km. 11+060 al Km. 11+100 se realiza visita de seguimiento y monitoreo a las actividades realizados y en ejecución en la Vía la Calzada - Selva alegre donde se realiza el acompañamiento al Jefe de supervisión ing. Juan Carlos Davila, al lugar donde se realiza la construcción de cunetas rectangulares, en el sitio se ha excavado, colocado un solado, refuerzo metalico y encofrado Y construido cunetas rectangulares. Actualmente se esta rellenando las cunetas rectangulares construidas sin el previo resanado o solaqueado de las cunetas antes de ser tapados en sus áreas exteriores. El jefe de supervisión solicita al especialista de obras de arte de la Contratista, la subsanación inmediata de esta observación para poder proseguir las actividades.

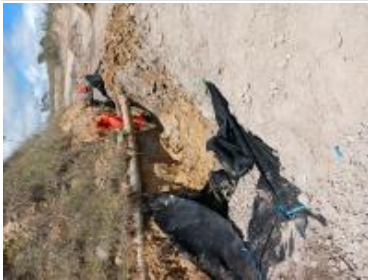
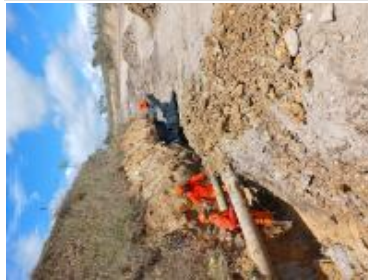
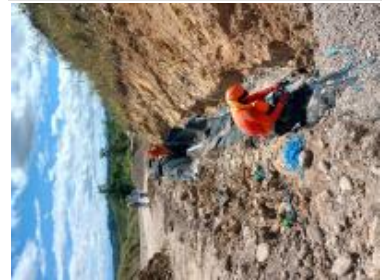
18

PROGRESIVAS KM. 15+850 AL KM. 15+900  
VISITA DE SEGUIMIENTO Y MONITOREO A LAS ACTIVIDADES REALIZADOS EN LA VIA LA CALZADA - SELVA ALEGRE: CONSTRUCCION DE SUB DRENAJE  
CODIGO 500 DRENAJE  
PARTIDA 509.A SUBDRENES

En las progresivas Km. 15+850 al Km. 15+900 se realiza visita de seguimiento y monitoreo al tramo de vía la Calzada - Selva alegre, donde se esta realizando la construcción de sub drenaje en el lado izquierdo de la vía. se utilizo una retroexcavadora y herramientas menores,, trabajan 1 capataz 1 operador, 3 obreros. 2 vigías
