## BITACORA ELECTRÓNICA DE OBRA

Confirma Bitacora:	Nro Informe:	Fecha Informe:	Nombre De La Obra:	Personal Encargado:
Si	0006	21 - 05 - 2024	SELVA ALEGRE - LA CALZADA	BORIS WALTER AYLLÓN CARCELÉN

NUMERO DE INFORME No. 0006-2024  
 CONTRATO DE OBRA: No. 031-2022-MTC/20.2 CON PRECIOS DE AGOSTO DE 2021  
 EMPRESA CONTRATISTA: CHINA CIVIL ENGINEERING CONSTRUCTION CORPORATION SUCURSAL DEL PERU  
 OBRA: SALDO DE OBRA: "CULMINACION DE OBRA DE MEJORAMIENTO DE LA CARRETERA RODRIGUEZ DE MENDOZA - EMPALME PE-5N (LA CALZADA), TRAMO: SELVA ALEGRE - EMPALME PE-5N (LA CALZADA)  
 MONTO DE LA OBRA: S/44'873,763.87 PLAZO DE EJECUCION: 190 DIAS CALENDARIO  
 SUPERVISOR: CONSORCIO SUPERVISOR ALEGRE LA CALZADA (PYUNGHWA ENGINEERING CONSULTANTS LTDA SUCURSAL DEL PERU y GEOTECNIA Y MECANICA DE SUELOS S.A.C.)  
 CONTRATO DE CONSULTORIA DE OBRA N° 01-2022-MTC/20.2 FECHA: 19-01-2022  
 MONTO SUPERVISION: 3,799,999.63 -Mediante OFICIO N° 905 - 2024-MTC/20.9 de fecha 23 de abril de 2024, la Entidad comunica el reinicio de ejecución de obra a partir del 22 de abril de 2024 LA OBRA ACTUALMENTE ESTA EN ACTIVIDAD DESDE 22-04-2024

VISITA DE SEGUIMIENTO Y MONITOREO A LAS OFICINAS DE LA SUPERVISION Y CONTRATISTA

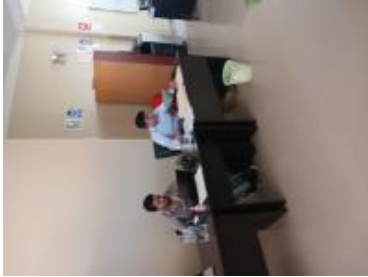
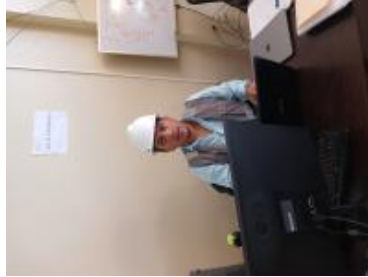
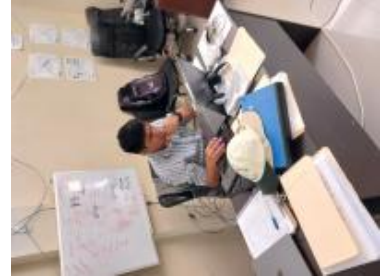
3

POBLADO DE SORITOR  
VISITA DE SEGUIMIENTO A LAS OFICINAS DE LA SUPERVISION: RECURSOS DE LA SUPERVISION:  
RECURSOS DE LA SUPERVISION ( JEFE DE SUPERVISION )

En el poblado de Soritor se realiza visita de seguimiento y monitoreo a los recursos de la supervisión de la vía la calzada- selva alegre, donde se verifica los recursos la supervisión, donde HOY se registra y evidencia la llegada del Jefe de supervisión ( estaba de bajada) y al personal tecnico de la supervisión, Se visito con el jefe de Supervisión las oficinas de la Contratista y se conoció al residente, especialista de suelos, costos y valorizaciones in situ,

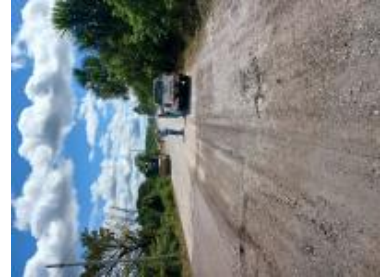
4

PROGRESIVAS KM. 10+000 AL KM. 10+100  
VISITA DE SEGUIMIENTO Y MONITOREO A LAS ACTIVIDADES REALIZADOS EN LA VIA LA CALZADA  
- SELVA ALEGRE: CONSTRUCCION DE BASE GRANULAR  
CODIGO 400 SUB BASE Y BASES  
PARTIDA 403.A BASE GRANULAR

En las progresivas Km. 10+000 al Km. 10+100 se realiza visita de seguimiento y monitoreo a las actividades realizados y en ejecución en la Vía la Calzada - Selva alegre donde se realiza leel acompañamiento al Jefe de supervisión ing. Juan Carlos Davila, al lugar donde se realiza la construcción de base granular, en el sitio se utilizo una motoniveladora ,1 compactadora de rodillo y un camión cisterna. actualmente van a plantillar para terminar de colocar la base granular.

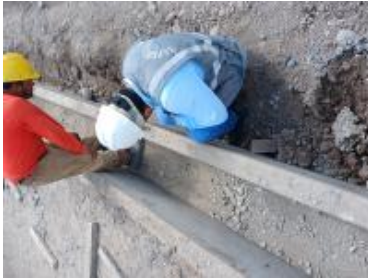
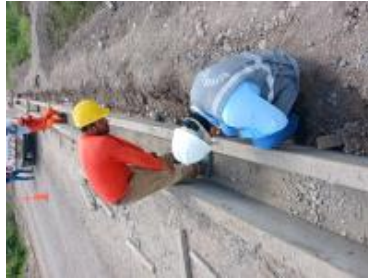
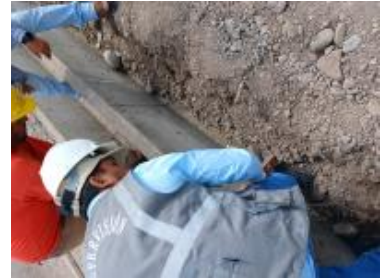
8

PROGRESIVAS KM. 10+500 AL KM. 10+530  
VISITA DE SEGUIMIENTO Y MONITOREO A LAS ACTIVIDADES REALIZADOS EN LA VIA LA CALZADA - SELVA ALEGRE: CONSTRUCCION DE CUNETAS RECTANGULARES  
CODIGO 500 DRENAJE  
PARTIDA 510 E CUNETAS RECTANGULARES

En las progresivas Km. 10+500 al Km. 10+530 se realiza visita de seguimiento y monitoreo a las actividades realizados y en ejecución en la Vía la Calzada - Selva alegre donde se realiza el acompañamiento al Jefe de supervisión ing. Juan Carlos Davila, al lugar donde se realiza la construcción de cunetas rectangulares, en el sitio se ha excavado, colocado un solado y vaciado la cuneta rectangular. actualmente el jefe de supervisión verifica la verticalidad de las cunetas rectangulares terminadas. les participa a la Contratista, que tiene que encofrar muy bien para que al momento del vaciado no se mueva el encofrado y varie la verticalidad de sus paredes y que antes de rellenar las paredes externas de la cunetas, estan sean resanadas completamente.

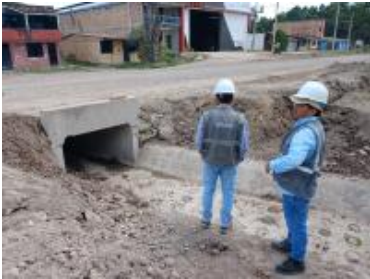
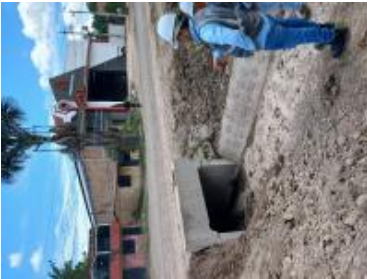
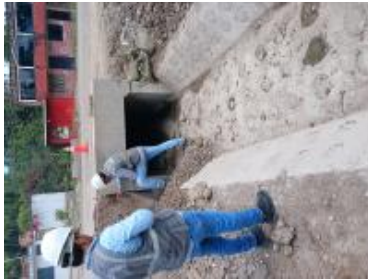
12

PROGRESIVA KM. 10+900  
VISITA DE SEGUIMIENTO Y MONITOREO A LAS ACTIVIDADES REALIZADOS EN LA VIA LA CALZADA - SELVA ALEGRE: ALCANTARILLA MARCO Y EMBOQUILLADO CONSTRUIDO

En la progresiva Km. 10+900 se realiza visita de seguimiento y monitoreo al tramo de vía la Calzada - Selva alegre, donde se aprecia la construcción de alcantarilla marco y emboquillado de piedra en el lado izquierdo de la vía , el jefe de supervisión recomienda la ejecución de mandil o un enrocado para proteger el talud.

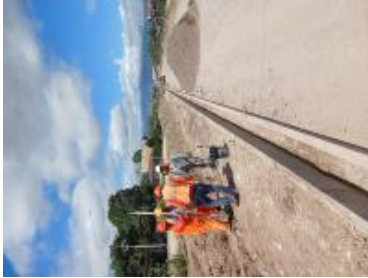
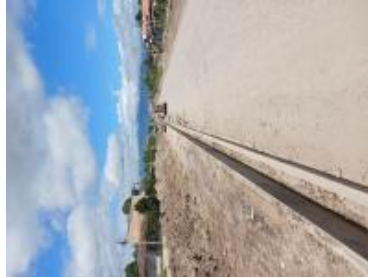
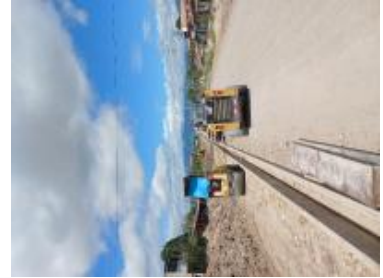
13

PROGRESIVAS KM. 11+000 AL KM. 11+100  
VISITA DE SEGUIMIENTO Y MONITOREO A LAS ACTIVIDADES REALIZADOS EN LA VIA LA CALZADA - SELVA ALEGRE: CONSTRUCCION DE VEREDAS  
CODIGO 500 DRENAJE  
PARTIDA; 501,C EXCAVACION PARA ESTRUCTURAS, EN MATERIAL COMUN EN SECO  
PARTIDA: 502.A RELLENO PARA ESTRUCTURAS

En las progresivas Km. 11+000 a Km. 11+100 se realiza visita de seguimiento y monitoreo al tramo de vía la Calzada - Selva alegre, donde se esta realizando lel relleno con material granular para la construcción de VEREDAS, se ha compactado el material del sitio y se esta colocando material de relleno para la construcción de veredas, se utiliza un mini cargador , un mini compactador, trabajan actualmente 1 capataz 8 obreros en el lado izquierdo de la vía

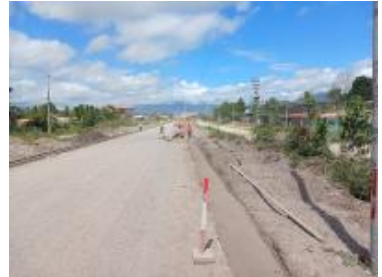
14

PROGRESIVAS KM. 11+130 AL KM. 11+200  
VISITA DE SEGUIMIENTO Y MONITOREO A LAS ACTIVIDADES REALIZADOS EN LA VIA LA CALZADA - SELVA ALEGRE: CONSTRUCCION DE CUNETAS RECTANGULARES }  
CODIGO 500 DRENAJE  
PARTIDA 501.C. EXCAVACION PARA ESTRUCTURAS EN MATERIAL COMUN EN SECO  
PARTIDA 503.H CONCRETO CLASE H ( F' C= 100 KG/CM2 )  
PARTIDA 516,A ENCOFRADO Y DESENCOFRADO  
PARTIDA 510 E CUNETAS RECTANGULARES

En las progresivas Km. 11+130 al Km. 11+200 se realiza visita de seguimiento y monitoreo a las actividades realizados y en ejecución en la Vía la Calzada - Selva alegre donde se realiza el acompañamiento al Jefe de supervisión ing. Juan Carlos Davila, al lugar donde se realiza la construcción de cunetas rectangulares, en el sitio se ha excavado, colocado un solado para la construcción de las cunetas rectangulares

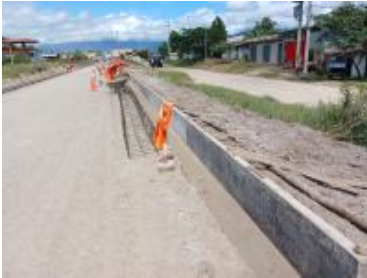
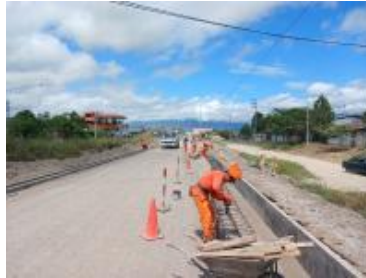
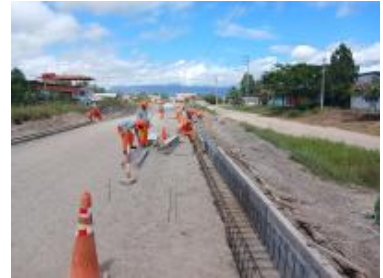
15

PROGRESIVAS KM. 11+200 AL KM. 11+260  
VISITA DE SEGUIMIENTO Y MONITOREO A LAS ACTIVIDADES REALIZADOS EN LA VIA LA CALZADA - SELVA ALEGRE: CONSTRUCCION DE CUNETAS RECTANGULARES }  
CODIGO 500 DRENAJE  
PARTIDA 501.C. EXCAVACION PARA ESTRUCTURAS EN MATERIAL COMUN EN SECO  
PARTIDA 503.H CONCRETO CLASE H ( F' C= 100 KG/CM2 )  
PARTIDA 516,A ENCOFRADO Y DESENCOFRADO P  
ARTIDA 510 E CUNETAS RECTANGULARES

En las progresivas Km. 11+200 al Km. 11+260 se realiza visita de seguimiento y monitoreo a las actividades realizados y en ejecución en la Vía la Calzada - Selva alegre donde se realiza el acompañamiento al Jefe de supervisión ing. Juan Carlos Davila, al lugar donde se realiza la construcción de cunetas rectangulares, en el sitio se ha excavado, colocado un solado, refuerzo metalico y encofrado para la construcción de las cunetas rectangulares
