BITACORA ELECTRÓNICA DE OBRA

Confirma Bitacora: Si	Nro Informe: 0006	Fecha Informe: 21 - 05 - 2024	Nombre De La Obra: SELVA ALEGRE - LA CALZADA	Personal Encargado: BORIS WALTER AYLLÓN CARCELÉN
---------------------------------	-----------------------------	---	--	--

NUMERO DE INFORME No. 0006-2024
CONTRATO DE OBRA: No. 031-2022-MTC/20.2 CON PRECIOS DE AGOSTO DE 2021
EMPRESA CONTRATISTA: CHINA CIVIL ENGINEERING CONSTRUCTION CORPORATION SUCURSAL DEL PERU
OBRA: SALDO DE OBRA: "CULMINACION DE OBRA DE MEJORAMIENTO DE LA CARRETERA RODRIGUEZ DE MENDOZA - EMPALME PE-5N (LA CALZADA), TRAMO: SELVA ALEGRE - EMPALME PE-5N (LA CALZADA)
MONTO DE LA OBRA: S/44'873,763.87 PLAZO DE EJECUCION: 190 DIAS CALENDARIO
SUPERVISOR: CONSORCIO SUPERVISOR ALEGRE LA CALZADA (PYUNGHWA ENGINEERING CONSULTANTS LTDA SUCURSAL DEL PERU y GEOTECNIA Y MECANICA DE SUELOS S.A.C.)
CONTRATO DE CONSULTORIA DE OBRA N° 01-2022-MTC/20.2 FECHA: 19-01-2022
MONTO SUPERVISION: 3,799,999.63 -Mediante OFICIO N° 905 - 2024-MTC/20.9 de fecha 23 de abril de 2024, la Entidad comunica el reinicio de ejecución de obra a partir del 22 de abril de 2024 LA OBRA ACTUALMENTE ESTA EN ACTIVIDAD DESDE 22-04-2024
VISITA DE SEGUIMIENTO Y MONITOR

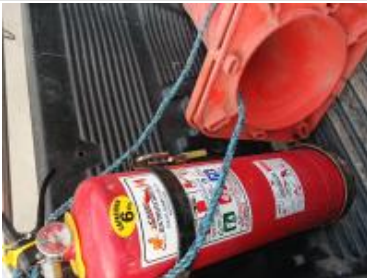
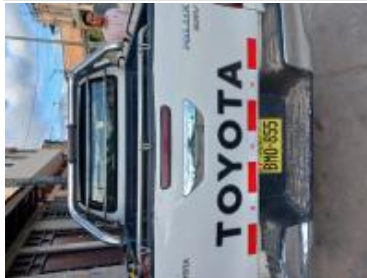
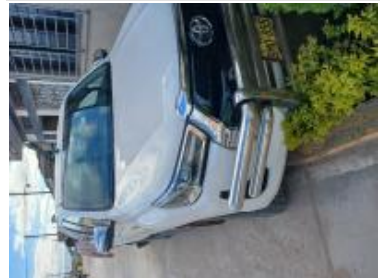
1

POBLADO DE SORITOR
VISITA DE SEGUIMIENTO A LAS OFICINAS DE LA SUPERVISION: RECURSOS DE LA SUPERVISION:
RECURSOS DE LA SUPERVISION (CAMIONETA)

En el poblado de Soritor se realiza visita de seguimiento y monitoreo a los recursos de la supervisión de la vía la calzada- selva alegre, donde se verifica los recursos la supervisión, donde se aprecia nuevamente la camioneta blanca, de placa BMO- 855 el cual se verifica que ha sido subsanado la observación del extintor (actualmente vigente) y tiene 2 conos y botiquin de primeros auxilios.

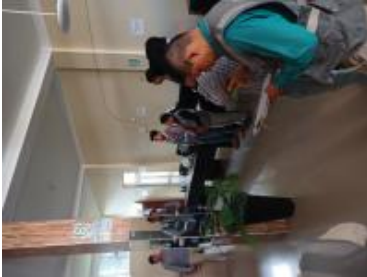
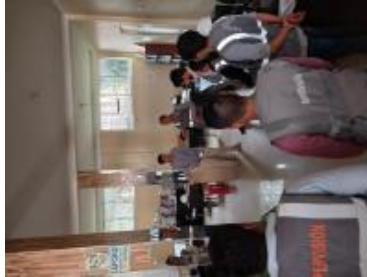
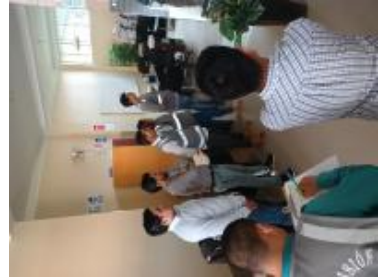
2

POBLADO DE SORITOR
VISITA DE SEGUIMIENTO A LAS OFICINAS DE LA SUPERVISION: RECURSOS DE LA SUPERVISION:
RECURSOS DE LA SUPERVISION (CHARLA DE SEGURIDAD DIARIA)

En el poblado de Soritor se realiza visita de seguimiento y monitoreo a los recursos de la supervisión de la vía la calzada- selva alegre, donde se verifica los recursos la supervisión, donde se aprecia que todas las mañanas, antes de realizar las visitas a campo, el especialista de seguridad, da una charla de seguridad donde participa generalmente todo el personal de la supervisión.

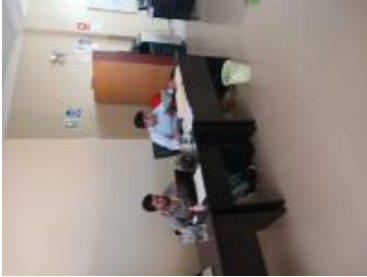
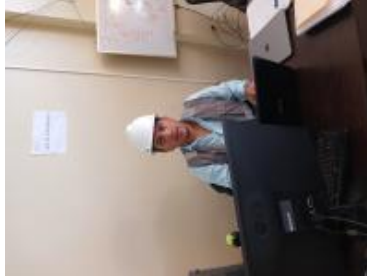
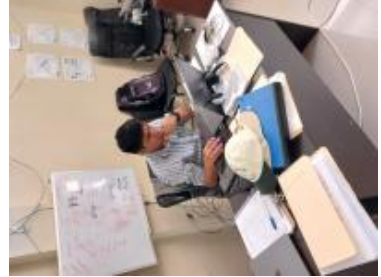
3

POBLADO DE SORITOR
VISITA DE SEGUIMIENTO A LAS OFICINAS DE LA SUPERVISION: RECURSOS DE LA SUPERVISION:
RECURSOS DE LA SUPERVISION (JEFE DE SUPERVISION)

En el poblado de Soritor se realiza visita de seguimiento y monitoreo a los recursos de la supervisión de la vía la calzada- selva alegre, donde se verifica los recursos la supervisión, donde HOY se registra y evidencia la llegada del Jefe de supervisión (estaba de bajada) y al personal tecnico de la supervisión, Se visito con el jefe de Supervisión las oficinas de la Contratista y se conoció al residente, especialista de suelos, costos y valorizaciones in situ,

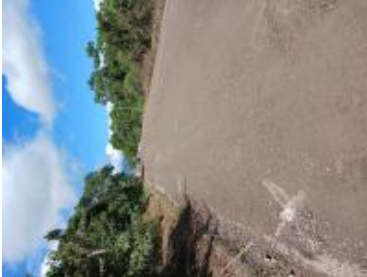
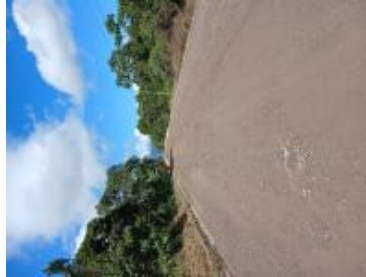
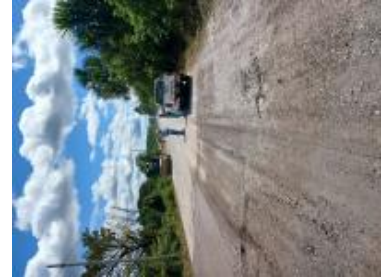
4

PROGRESIVAS KM. 10+000 AL KM. 10+100
VISITA DE SEGUIMIENTO Y MONITOREO A LAS ACTIVIDADES REALIZADOS EN LA VIA LA CALZADA
- SELVA ALEGRE: CONSTRUCCION DE BASE GRANULAR
CODIGO 400 SUB BASE Y BASES
PARTIDA 403.A BASE GRANULAR

En las progresivas Km. 10+000 al Km. 10+100 se realiza visita de seguimiento y monitoreo a las actividades realizados y en ejecución en la Vía la Calzada - Selva alegre donde se realiza leel acompañamiento al Jefe de supervisión ing. Juan Carlos Davila, al lugar donde se realiza la construcción de base granular, en el sitio se utilizo una motoniveladora ,1 compactadora de rodillo y un camión cisterna. actualmente van a plantillar para terminar de colocar la base granular.

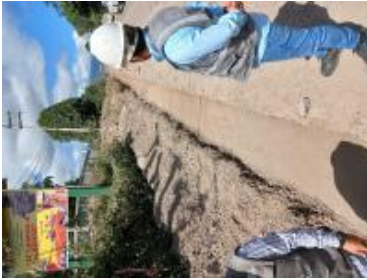
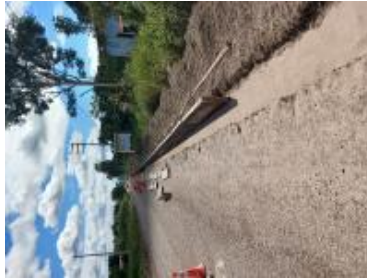
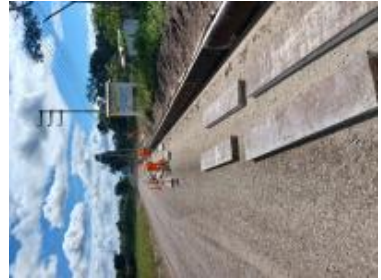
5

PROGRESIVAS KM. 10+500 AL KM. 10+660
VISITA DE SEGUIMIENTO Y MONITOREO A LAS ACTIVIDADES REALIZADOS EN LA VIA LA CALZADA - SELVA ALEGRE: EXCAVACION PARA CONSTRUCCION DE CUNETAS RECTANGULARES CODIGO 500 DRENAJE
PARTIDA 501.C. EXCAVACION PARA ESTRUCTURAS EN MATERIAL COMUN EN SECO
PARTIDA 503.H CONCRETO CLASE H (F'C= 100 KG/CM2)
PARTIDA 516,A ENCOFRADO Y DEENCOFRADO
PARTIDA 510 E CUNETAS RECTANGULARES

En las progresivas Km. 10+500 al Km. 10+660 se realiza visita de seguimiento y monitoreo a las actividades realizados y en ejecución en la Vía la Calzada - Selva alegre donde se realiza el acompañamiento al Jefe de supervisión ing. Juan Carlos Davila, al lugar donde se realiza la construcción de cunetas rectangulares, en el sitio se ha excavado, colocado un solado y actualmente se realiza la colocación de encofrado de madera, para la construcción de cunetas rectangulares.

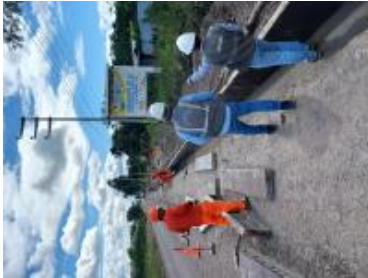
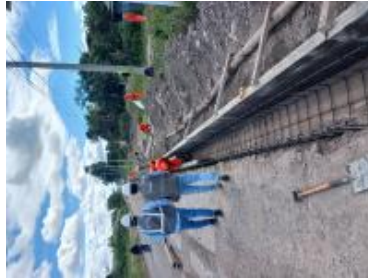
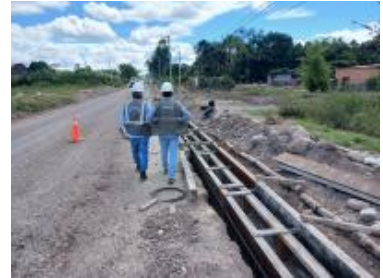
6

PROGRESIVAS KM. 10+500 AL KM. 10+620
VISITA DE SEGUIMIENTO Y MONITOREO A LAS ACTIVIDADES REALIZADOS EN LA VIA LA CALZADA - SELVA ALEGRE: CONSTRUCCION DE CUNETAS RECTANGULARES
CODIGO 500 DRENAJE
PARTIDA 501.C. EXCAVACION PARA ESTRUCTURAS EN MATERIAL COMUN EN SECO
PARTIDA 503.H CONCRETO CLASE H (F'C= 100 KG/CM2)
PARTIDA 516,A ENCOFRADO Y DESENCOFRADO
PARTIDA 510 E CUNETAS RECTANGULARES

En las progresivas Km. 10+500 al Km. 10+660 se realiza visita de seguimiento y monitoreo a las actividades realizados y en ejecución en la Vía la Calzada - Selva alegre donde se realiza el acompañamiento al Jefe de supervisión ing. Juan Carlos Davila, al lugar donde se realiza la construcción de cunetas rectangulares, en el sitio se ha excavado, colocado un solado y actualmente se realiza la colocación de encofrado de madera, para la construcción de cunetas rectangulares.

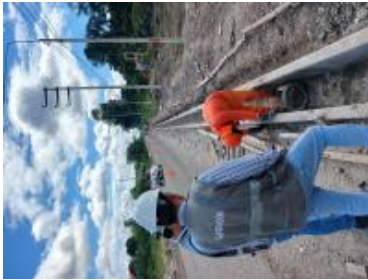
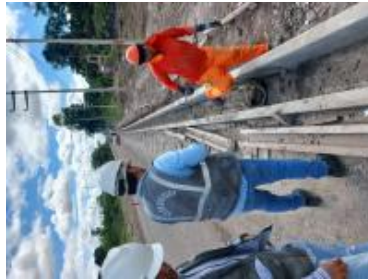
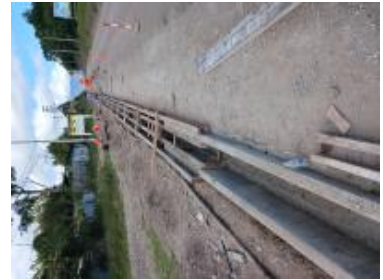
7

PROGRESIVAS KM. 10+500 AL KM. 10+530
VISITA DE SEGUIMIENTO Y MONITOREO A LAS ACTIVIDADES REALIZADOS EN LA VIA LA CALZADA - SELVA ALEGRE: CONSTRUCCION DE CUNETAS RECTANGULARES
CODIGO 500 DRENAJE
PARTIDA 501.C. EXCAVACION PARA ESTRUCTURAS EN MATERIAL COMUN EN SECO
PARTIDA 503.H CONCRETO CLASE H (F' C= 100 KG/CM2)
PARTIDA 516,A ENCOFRADO Y DESENCOFRADO
PARTIDA 510 E CUNETAS RECTANGULARES

En las progresivas Km. 10+500 al Km. 10+530 se realiza visita de seguimiento y monitoreo a las actividades realizados y en ejecución en la Vía la Calzada - Selva alegre donde se realiza el acompañamiento al Jefe de supervisión ing. Juan Carlos Davila, al lugar donde se realiza la construcción de cunetas rectangulares, en el sitio se ha excavado, colocado un solado y actualmente se realiza el solaqueado de las cunetas rectangulares terminadas.
resane de vu rts

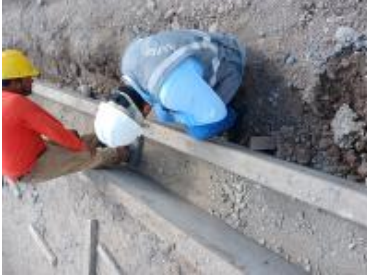
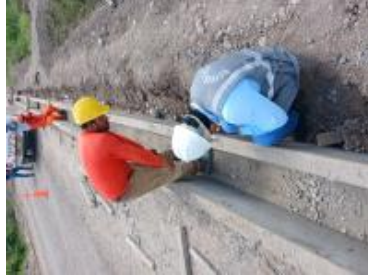
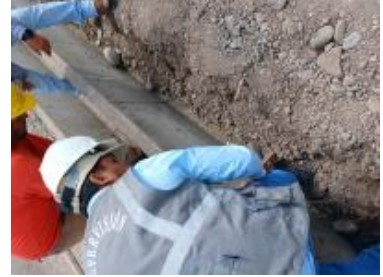
8

PROGRESIVAS KM. 10+500 AL KM. 10+530
VISITA DE SEGUIMIENTO Y MONITOREO A LAS ACTIVIDADES REALIZADOS EN LA VIA LA CALZADA - SELVA ALEGRE: CONSTRUCCION DE CUNETAS RECTANGULARES
CODIGO 500 DRENAJE
PARTIDA 510 E CUNETAS RECTANGULARES

En las progresivas Km. 10+500 al Km. 10+530 se realiza visita de seguimiento y monitoreo a las actividades realizados y en ejecución en la Vía la Calzada - Selva alegre donde se realiza el acompañamiento al Jefe de supervisión ing. Juan Carlos Davila, al lugar donde se realiza la construcción de cunetas rectangulares, en el sitio se ha excavado, colocado un solado y vaciado la cuneta rectangular. actualmente el jefe de supervisión verifica la verticalidad de las cunetas rectangulares terminadas. les participa a la Contratista, que tiene que encofrar muy bien para que al momento del vaciado no se mueva el encofrado y varie la verticalidad de sus paredes y que antes de rellenar las paredes externas de la cunetas, estan sean resanadas completamente.

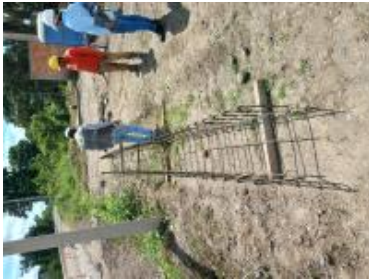
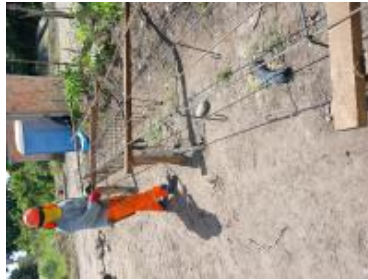
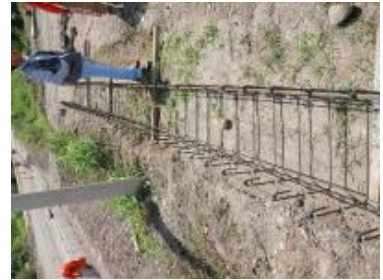
9

PROGRESIVAS KM. 10+500
VISITA DE SEGUIMIENTO Y MONITOREO A LAS ACTIVIDADES REALIZADOS EN LA VIA LA CALZADA - SELVA ALEGRE: CONSTRUCCION DE CUNETAS RECTANGULARES
CODIGO 500 DRENAJE
PARTIDA 510 E CUNETAS RECTANGULARES

En la progresiva Km. 10+500 se realiza visita de seguimiento y monitoreo a las actividades realizados y en ejecución en la Vía la Calzada - Selva alegre donde se realiza el acompañamiento al Jefe de supervisión ing. Juan Carlos Davila, al lugar donde se realiza la construcción de cunetas rectangulares, en el sitio se aprecia la confección del acero de refuerzo para las cunetas rectangulares. actualmente el jefe de supervisión le observa que el lugar esta a la interperie, el acero de refuerzo tienen que estar libre de oxido al momento del vaciado.

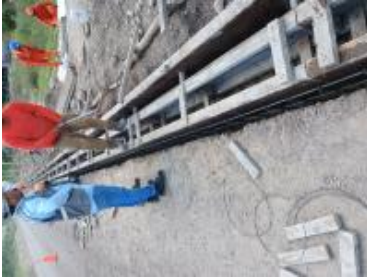
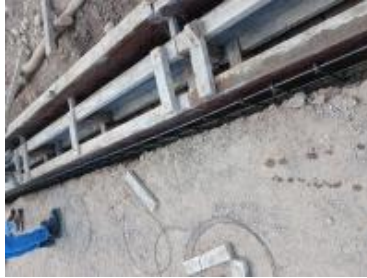
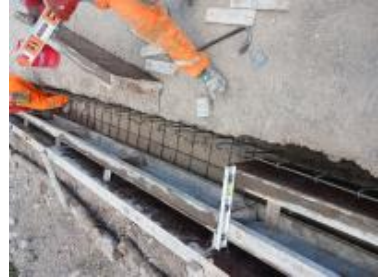
10

PROGRESIVAS KM. 10+620

VISITA DE SEGUIMIENTO Y MONITOREO A LAS ACTIVIDADES REALIZADOS EN LA VIA LA CALZADA - SELVA ALEGRE: REFUERZO METALICOS EN LA CONSTRUCCION DE CUNETAS RECTANGULARES CODIGO 500 DRENAJE PARTIDA 510 E CUNETAS RECTANGULARES

En la progresiva Km. 10+620 se realiza visita de seguimiento y monitoreo a las actividades realizados y en ejecución en la Vía la Calzada - Selva alegre donde se realiza el acompañamiento al Jefe de supervisión ing. Juan Carlos Davila, al lugar donde se realiza la construcción de cunetas rectangulares, en el sitio se aprecia la confección del acero de refuerzo para las cunetas rectangulares. actualmente el jefe de supervisión le observa que el acero de refuerzo tiene presencia de oxido dentro de la cuneta rectangular por vaciar, solicito la limpieza del acero previo al vaciado.

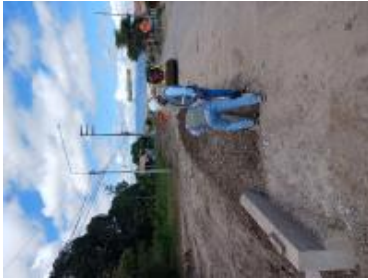
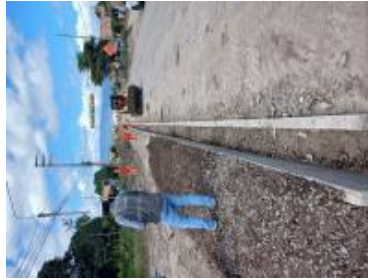
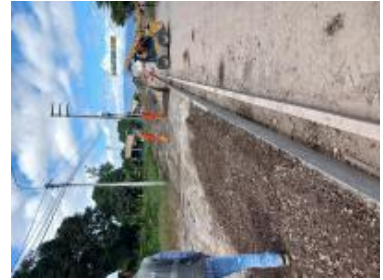
11

PROGRESIVAS KM. 10+901 AL KM. 10+980
VISITA DE SEGUIMIENTO Y MONITOREO A LAS ACTIVIDADES REALIZADOS EN LA VIA LA CALZADA - SELVA ALEGRE: CONSTRUCCION DE VEREDAS
CODIGO 500 DRENAJE
PARTIDA; 501,C EXCAVACION PARA ESTRUCTURAS, EN MATERIAL COMUN EN SECO
PARTIDA: 502.A RELLENO PARA ESTRUCTURAS

En las progresivas Km. 10+901 a Km. 10+980 se realiza visita de seguimiento y monitoreo al tramo de vía la Calzada - Selva alegre, donde se esta realizando lel relleno con material granular para la construcción de VEREDAS, se ha compactado el material del sitio y se esta colocando material de relleno para la construcción de veredas, se utiliza un mini cargador trabajan actualmente 1 capataz 8 obreros en el lado izquierdo de la vía

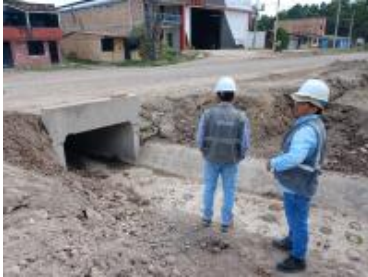
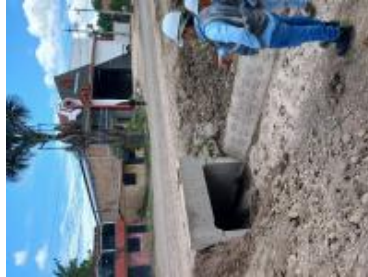
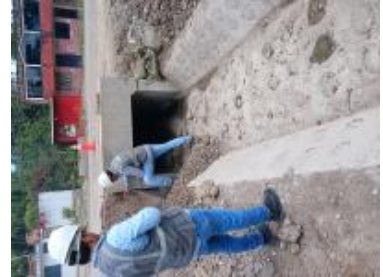
12

PROGRESIVA KM. 10+900

VISITA DE SEGUIMIENTO Y MONITOREO A LAS ACTIVIDADES REALIZADOS EN LA VIA LA CALZADA
- SELVA ALEGRE: ALCANTARILLA MARCO Y EMBOQUILLADO CONSTRUIDO

En la progresiva Km. 10+900 se realiza visita de seguimiento y monitoreo al tramo de vía la Calzada - Selva alegre, donde se aprecia la construcción de alcantarilla marco y emboquillado de piedra en el lado izquierdo de la vía, el jefe de supervisión recomienda la ejecución de mandil o un enrocado para proteger el talud.

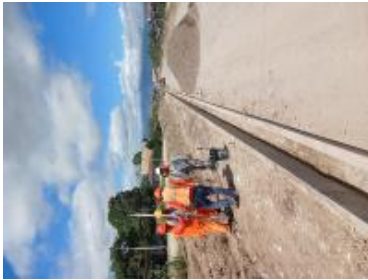
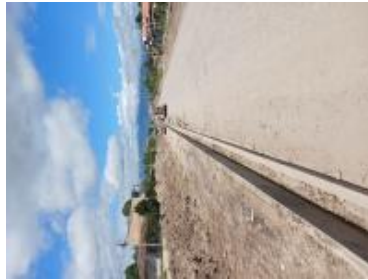
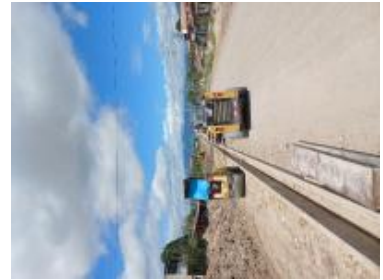
13

PROGRESIVAS KM. 11+000 AL KM. 11+100
VISITA DE SEGUIMIENTO Y MONITOREO A LAS ACTIVIDADES REALIZADOS EN LA VIA LA CALZADA - SELVA ALEGRE: CONSTRUCCION DE VEREDAS
CODIGO 500 DRENAJE
PARTIDA; 501,C EXCAVACION PARA ESTRUCTURAS, EN MATERIAL COMUN EN SECO
PARTIDA: 502.A RELLENO PARA ESTRUCTURAS

En las progresivas Km. 11+000 a Km. 11+100 se realiza visita de seguimiento y monitoreo al tramo de vía la Calzada - Selva alegre, donde se esta realizando lel relleno con material granular para la construcción de VEREDAS, se ha compactado el material del sitio y se esta colocando material de relleno para la construcción de veredas, se utiliza un mini cargador , un mini compactador, trabajan actualmente 1 capataz 8 obreros en el lado izquierdo de la vía

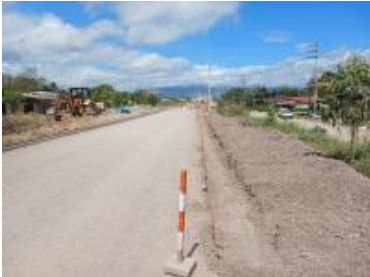
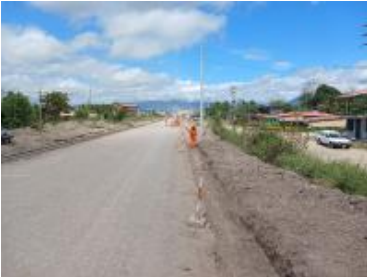
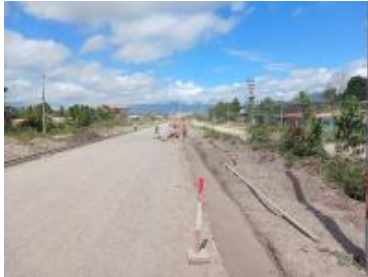
14

PROGRESIVAS KM. 11+130 AL KM. 11+200
VISITA DE SEGUIMIENTO Y MONITOREO A LAS ACTIVIDADES REALIZADOS EN LA VIA LA CALZADA - SELVA ALEGRE: CONSTRUCCION DE CUNETAS RECTANGULARES }
CODIGO 500 DRENAJE
PARTIDA 501.C. EXCAVACION PARA ESTRUCTURAS EN MATERIAL COMUN EN SECO
PARTIDA 503.H CONCRETO CLASE H (F' C= 100 KG/CM2)
PARTIDA 516,A ENCOFRADO Y DEENCOFRADO
PARTIDA 510 E CUNETAS RECTANGULARES

En las progresivas Km. 11+130 al Km. 11+200 se realiza visita de seguimiento y monitoreo a las actividades realizados y en ejecución en la Vía la Calzada - Selva alegre donde se realiza el acompañamiento al Jefe de supervisión ing. Juan Carlos Davila, al lugar donde se realiza la construcción de cunetas rectangulares, en el sitio se ha excavado, colocado un solado para la construcción de las cunetas rectangulares

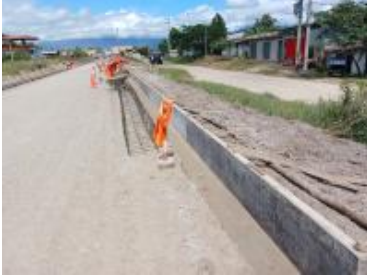
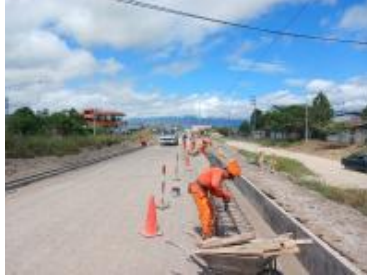
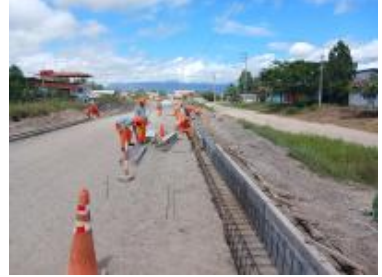
15

PROGRESIVAS KM. 11+200 AL KM. 11+260
VISITA DE SEGUIMIENTO Y MONITOREO A LAS ACTIVIDADES REALIZADOS EN LA VIA LA CALZADA - SELVA ALEGRE: CONSTRUCCION DE CUNETAS RECTANGULARES }
CODIGO 500 DRENAJE
PARTIDA 501.C. EXCAVACION PARA ESTRUCTURAS EN MATERIAL COMUN EN SECO
PARTIDA 503.H CONCRETO CLASE H (F' C= 100 KG/CM2)
PARTIDA 516,A ENCOFRADO Y DESENCOFRADO P
ARTIDA 510 E CUNETAS RECTANGULARES

En las progresivas Km. 11+200 al Km. 11+260 se realiza visita de seguimiento y monitoreo a las actividades realizados y en ejecución en la Vía la Calzada - Selva alegre donde se realiza el acompañamiento al Jefe de supervisión ing. Juan Carlos Davila, al lugar donde se realiza la construcción de cunetas rectangulares, en el sitio se ha excavado, colocado un solado, refuerzo metalico y encofrado para la construcción de las cunetas rectangulares

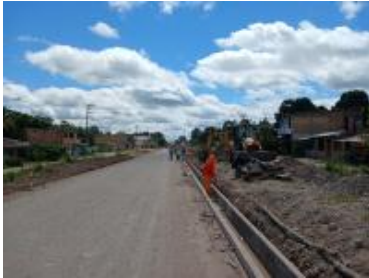
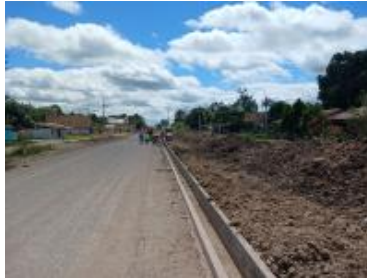
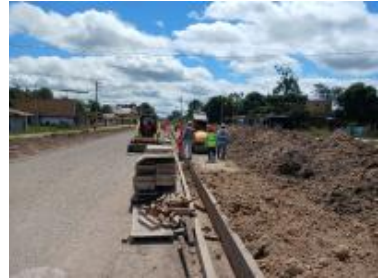
16

Moderado

PROGRESIVAS KM. 11+060 AL KM. 11+100
 VISITA DE SEGUIMIENTO Y MONITOREO A LAS ACTIVIDADES REALIZADOS EN LA VIA LA CALZADA - SELVA ALEGRE: CUNETAS RECTANGULARES CON OBSERVACIONES
 CODIGO 500 DRENAJE
 PARTIDA 501.C. EXCAVACION PARA ESTRUCTURAS EN MATERIAL COMUN EN SECO
 PARTIDA 503.H CONCRETO CLASE H (F'c= 100 KG/CM2)
 PARTIDA 516,A ENCOFRADO Y DESENCOFRADO
 PARTIDA 510 E CUNETAS RECTANGULARES

En las progresivas Km. 11+060 al Km. 11+100 se realiza visita de seguimiento y monitoreo a las actividades realizados y en ejecución en la Vía la Calzada - Selva alegre donde se realiza el acompañamiento al Jefe de supervisión ing. Juan Carlos Davila, al lugar donde se realiza la construcción de cunetas rectangulares, en el sitio se ha excavado, colocado un solado, refuerzo metalico y encofrado Y construido cunetas rectangulares. Actualmente se esta rellenando las cunetas rectangulares construidas sin el previo resanado o solaqueado de las cunetas antes de ser tapados en sus áreas exteriores. El jefe de supervisión solicita al especialista de obras de arte de la Contratista, la subsanación inmediata de esta observación para poder proseguir las actividades.

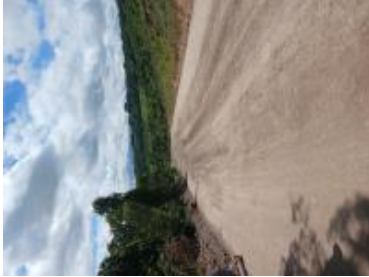
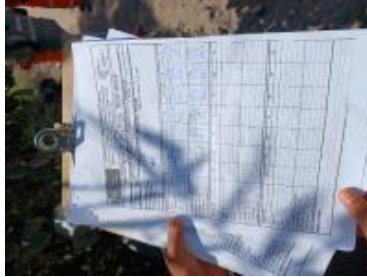
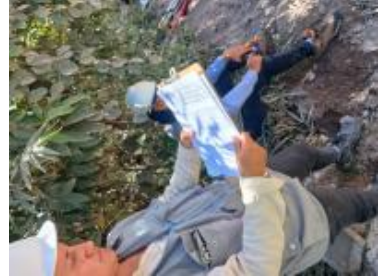
17

Crítico

PROGRESIVA KM.15+520 AL KM. 15+820 Id ci
VISITA DE SEGUIMIENTO Y MONITOREO A LAS ACTIVIDADES DE CONTROL DE LA SUPERVISION:
FALTA DE EQUIPOS DE LA SUPERVISION EN CAMPO

En las progresivas Km. 15+520 al Km. 15+820 en el lado izquierdo la contratista ha pasado la viga benkelman en la subrasante, no ha dado valores aceptables, por lo cual hay que rehacer el terraplen en este sector, se observa que la supervisión no cuenta con equipos propios en campo, solo trabaja con equipos de la contratista(a la Supervisión le falta viga benkelman y equipo de cono de arena y balanzas, probetas etc.)ES COMPLETAMENTE NEDESARIO LA PRESENCIA DEL ESPECIALISTA DE CALIDAD

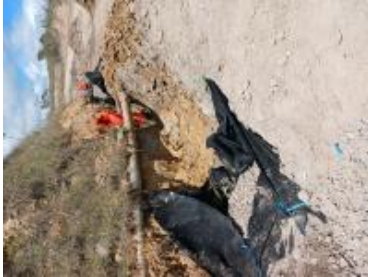
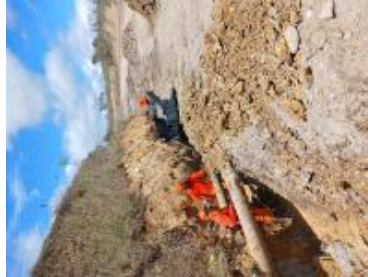
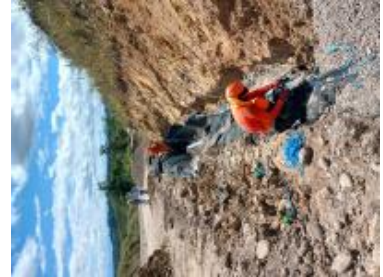
18

PROGRESIVAS KM. 15+850 AL KM. 15+900
VISITA DE SEGUIMIENTO Y MONITOREO A LAS ACTIVIDADES REALIZADOS EN LA VIA LA CALZADA - SELVA ALEGRE: CONSTRUCCION DE SUB DRENAJE
CODIGO 500 DRENAJE
PARTIDA 509.A SUBDRENES

En las progresivas Km. 15+850 al Km. 15+900 se realiza visita de seguimiento y monitoreo al tramo de vía la Calzada - Selva alegre, donde se esta realizando la construcción de sub drenaje en el lado izquierdo de la vía. se utilizo una retroexcavadora y herramientas menores,, trabajan 1 capataz 1 operador, 3 obreros. 2 vigías

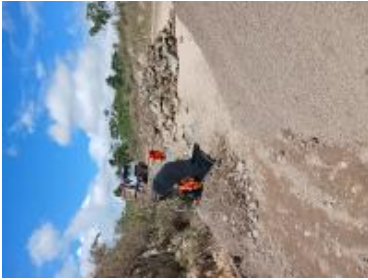
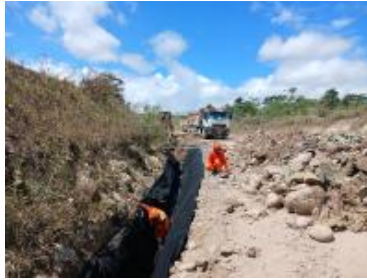
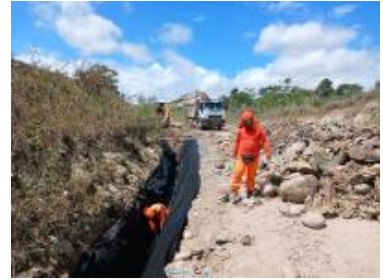
19

PROGRESIVAS KM. 15+940 AL KM. 16+000
VISITA DE SEGUIMIENTO Y MONITOREO A LAS ACTIVIDADES REALIZADOS EN LA VIA LA CALZADA - SELVA ALEGRE: CONSTRUCCION DE SUB DRENAJE
CODIGO 500 DRENAJE
PARTIDA 509.A SUBDRENES

En las progresivas Km. 15+850 al Km. 15+900 se realiza visita de seguimiento y monitoreo al tramo de vía la Calzada - Selva alegre, donde se esta realizando la construcción de sub drenaje en el lado izquierdo de la vía. se utiliza una retroexcavadora y herramientas menores,, trabajan 1 capataz 1 operador, 4 obreros. 2 vigías
