BITACORA ELECTRÓNICA DE OBRA

Confirma Bitacora: Si	Nro Informe: 0006	Fecha Informe: 21 - 05 - 2024	Nombre De La Obra: SELVA ALEGRE - LA CALZADA	Personal Encargado: BORIS WALTER AYLLÓN CARCELÉN
---------------------------------	-----------------------------	---	--	--

VISITA DE SEGUIMIENTO Y MONITOREO A LAS ACTIVIDADES REALIZADAS EN LA OBRA DESDE KM. 0+000 - KM. 27+400

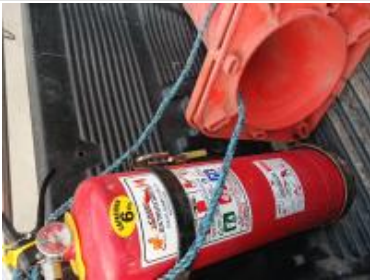
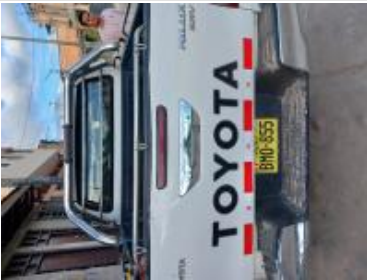
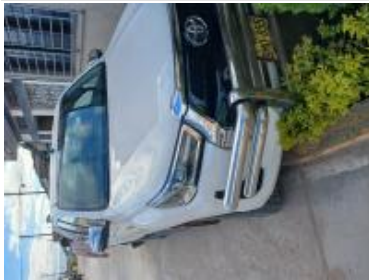
1

POBLADO DE SORITOR
VISITA DE SEGUIMIENTO A LAS OFICINAS DE LA SUPERVISION: RECURSOS DE LA SUPERVISION:
RECURSOS DE LA SUPERVISION (CAMIONETA)

En el poblado de Soritor se realiza visita de seguimiento y monitoreo a los recursos de la supervisión de la vía la calzada- selva alegre, donde se verifica los recursos la supervisión, donde se aprecia nuevamente la camioneta blanca, de placa BMO- 855 el cual se verifica que ha sido subsanado la observación del extintor (actualmente vigente) y tiene 2 conos y botiquin de primeros auxilios.

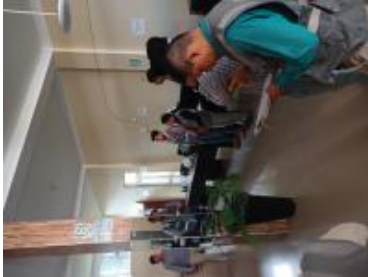
2

POBLADO DE SORITOR
VISITA DE SEGUIMIENTO A LAS OFICINAS DE LA SUPERVISION: RECURSOS DE LA SUPERVISION:
RECURSOS DE LA SUPERVISION (CHARLA DE SEGURIDAD DIARIA)

En el poblado de Soritor se realiza visita de seguimiento y monitoreo a los recursos de la supervisión de la vía la calzada- selva alegre, donde se verifica los recursos la supervisión, donde se aprecia que todas las mañanas, antes de realizar las visitas a campo, el especialista de seguridad, da una charla de seguridad donde participa generalmente todo el personal de la supervisión.

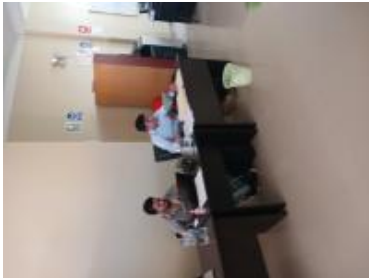
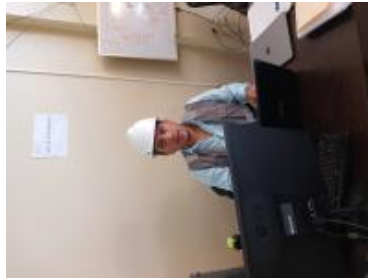
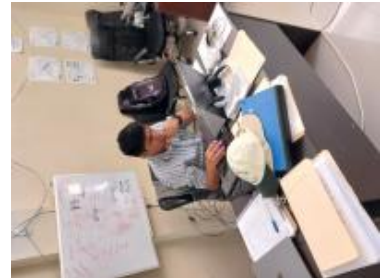
3

POBLADO DE SORITOR
VISITA DE SEGUIMIENTO A LAS OFICINAS DE LA SUPERVISION: RECURSOS DE LA SUPERVISION:
RECURSOS DE LA SUPERVISION (JEFE DE SUPERVISION)

En el poblado de Soritor se realiza visita de seguimiento y monitoreo a los recursos de la supervisión de la vía la calzada- selva alegre, donde se verifica los recursos la supervisión, donde HOY se registra y evidencia la llegada del Jefe de supervisión (estaba de bajada) y al personal tecnico de la supervisión, Se visito con el jefe de Supervisión las oficinas de la Contratista y se conoció al residente, especialista de suelos, costos y valorizaciones in situ,

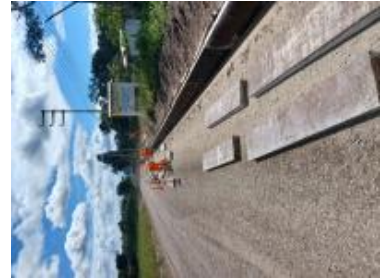
5

PROGRESIVAS KM. 10+500 AL KM. 10+660
VISITA DE SEGUIMIENTO Y MONITOREO A LAS ACTIVIDADES REALIZADOS EN LA VIA LA CALZADA - SELVA ALEGRE: EXCAVACION PARA CONSTRUCCION DE CUNETAS RECTANGULARES CODIGO 500 DRENAJE
PARTIDA 501.C. EXCAVACION PARA ESTRUCTURAS EN MATERIAL COMUN EN SECO
PARTIDA 503.H CONCRETO CLASE H (F'C= 100 KG/CM2)
PARTIDA 516,A ENCOFRADO Y DEENCOFRADO
PARTIDA 510 E CUNETAS RECTANGULARES

En las progresivas Km. 10+500 al Km. 10+660 se realiza visita de seguimiento y monitoreo a las actividades realizados y en ejecución en la Vía la Calzada - Selva alegre donde se realiza el acompañamiento al Jefe de supervisión ing. Juan Carlos Davila, al lugar donde se realiza la construcción de cunetas rectangulares, en el sitio se ha excavado, colocado un solado y actualmente se realiza la colocación de encofrado de madera, para la construcción de cunetas rectangulares.

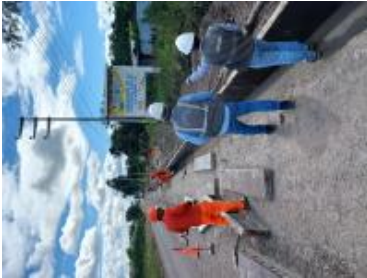
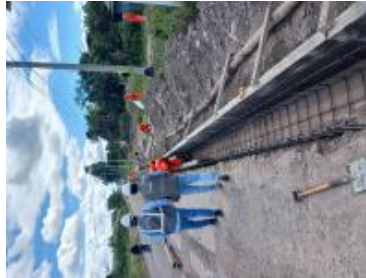
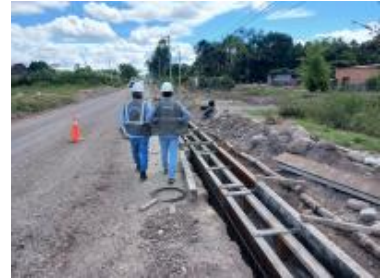
6

PROGRESIVAS KM. 10+500 AL KM. 10+620
VISITA DE SEGUIMIENTO Y MONITOREO A LAS ACTIVIDADES REALIZADOS EN LA VIA LA CALZADA - SELVA ALEGRE: CONSTRUCCION DE CUNETAS RECTANGULARES
CODIGO 500 DRENAJE
PARTIDA 501.C. EXCAVACION PARA ESTRUCTURAS EN MATERIAL COMUN EN SECO
PARTIDA 503.H CONCRETO CLASE H (F' C= 100 KG/CM2)
PARTIDA 516,A ENCOFRADO Y DESENCOFRADO
PARTIDA 510 E CUNETAS RECTANGULARES

En las progresivas Km. 10+500 al Km. 10+660 se realiza visita de seguimiento y monitoreo a las actividades realizados y en ejecución en la Vía la Calzada - Selva alegre donde se realiza el acompañamiento al Jefe de supervisión ing. Juan Carlos Davila, al lugar donde se realiza la construcción de cunetas rectangulares, en el sitio se ha excavado, colocado un solado y actualmente se realiza la colocación de encofrado de madera, para la construcción de cunetas rectangulares.

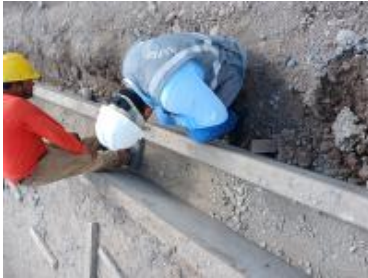
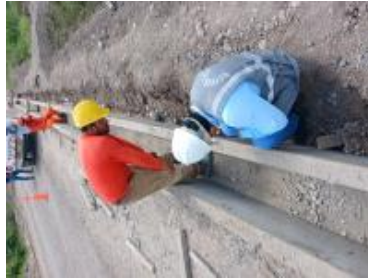
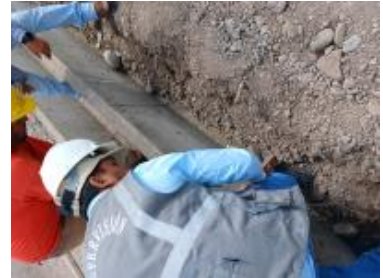
8

PROGRESIVAS KM. 10+500 AL KM. 10+530
VISITA DE SEGUIMIENTO Y MONITOREO A LAS ACTIVIDADES REALIZADOS EN LA VIA LA CALZADA - SELVA ALEGRE: CONSTRUCCION DE CUNETAS RECTANGULARES
CODIGO 500 DRENAJE
PARTIDA 510 E CUNETAS RECTANGULARES

En las progresivas Km. 10+500 al Km. 10+530 se realiza visita de seguimiento y monitoreo a las actividades realizados y en ejecución en la Vía la Calzada - Selva alegre donde se realiza el acompañamiento al Jefe de supervisión ing. Juan Carlos Davila, al lugar donde se realiza la construcción de cunetas rectangulares, en el sitio se ha excavado, colocado un solado y vaciado la cuneta rectangular. actualmente el jefe de supervisión verifica la verticalidad de las cunetas rectangulares terminadas. les participa a la Contratista, que tiene que encofrar muy bien para que al momento del vaciado no se mueva el encofrado y varíe la verticalidad de sus paredes y que antes de rellenar las paredes externas de la cunetas, estas sean resanadas completamente.

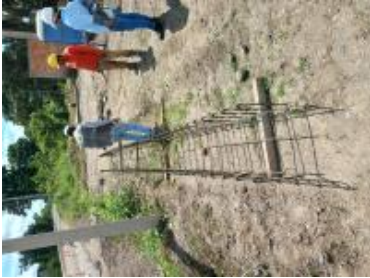
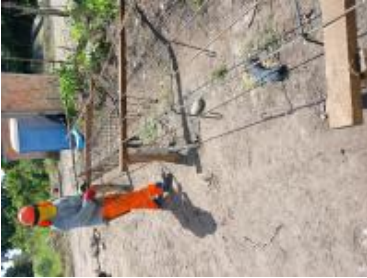
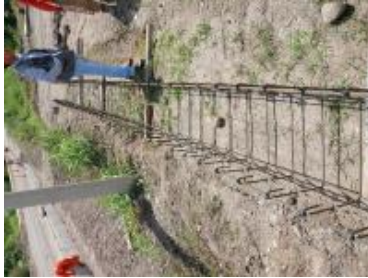
9

PROGRESIVAS KM. 10+500
VISITA DE SEGUIMIENTO Y MONITOREO A LAS ACTIVIDADES REALIZADOS EN LA VIA LA CALZADA - SELVA ALEGRE: CONSTRUCCION DE CUNETAS RECTANGULARES
CODIGO 500 DRENAJE
PARTIDA 510 E CUNETAS RECTANGULARES

En la progresiva Km. 10+500 se realiza visita de seguimiento y monitoreo a las actividades realizados y en ejecución en la Vía la Calzada - Selva alegre donde se realiza el acompañamiento al Jefe de supervisión ing. Juan Carlos Davila, al lugar donde se realiza la construcción de cunetas rectangulares, en el sitio se aprecia la confección del acero de refuerzo para las cunetas rectangulares. actualmente el jefe de supervisión le observa que el lugar esta a la interperie, el acero de refuerzo tienen que estar libre de oxido al momento del vaciado.

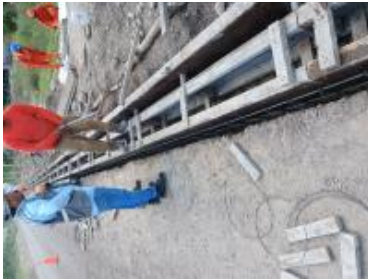
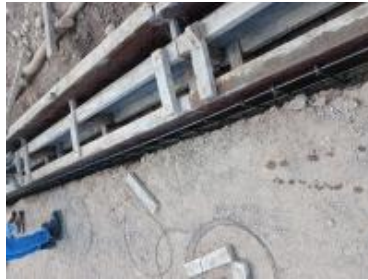
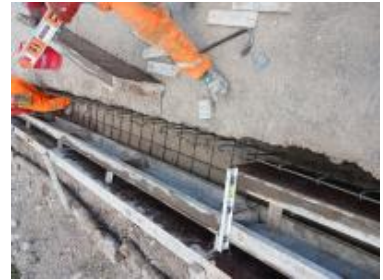
10

VISITA DE SEGUIMIENTO Y MONITOREO A LAS ACTIVIDADES REALIZADOS EN LA VIA LA CALZADA - SELVA ALEGRE: REFUERZO METALICOS EN LA CONSTRUCCION DE CUNETAS RECTANGULARES CODIGO 500 DRENAJE PARTIDA 510 E CUNETAS RECTANGULARES

En la progresiva Km. 10+620 se realiza visita de seguimiento y monitoreo a las actividades realizados y en ejecución en la Vía la Calzada - Selva alegre donde se realiza el acompañamiento al Jefe de supervisión ing. Juan Carlos Davila, al lugar donde se realiza la construcción de cunetas rectangulares, en el sitio se aprecia la confección del acero de refuerzo para las cunetas rectangulares. actualmente el jefe de supervisión le observa que el acero de refuerzo tiene presencia de oxido dentro de la cuneta rectangular por vaciar, solicito la limpieza del acero previo al vaciado.

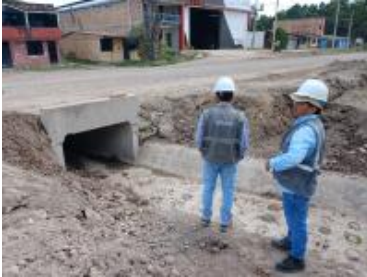
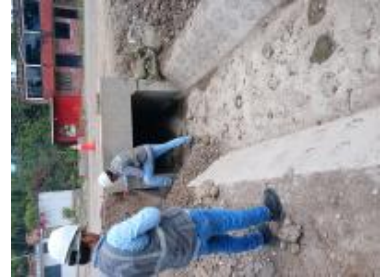
12

VISITA DE SEGUIMIENTO Y MONITOREO A LAS ACTIVIDADES REALIZADOS EN LA VIA LA CALZADA
- SELVA ALEGRE: ALCANTARILLA MARCO Y EMBOQUILLADO CONSTRUIDO

En la progresiva Km. 10+900 se realiza visita de seguimiento y monitoreo al tramo de vía la Calzada - Selva alegre, donde se aprecia la construcción de alcantarilla marco y emboquillado de piedra en el lado izquierdo de la vía, el jefe de supervisión recomienda la ejecución de mandil o un enrocado para proteger el talud.

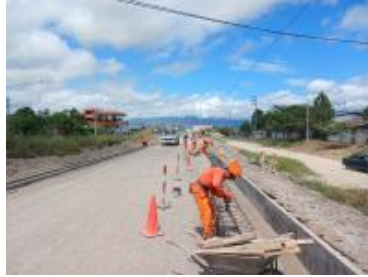
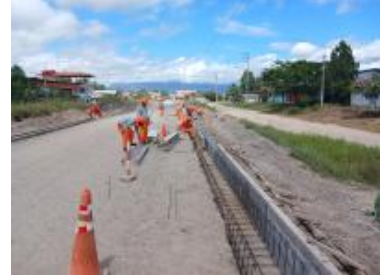
15

PROGRESIVAS KM. 11+200 AL KM. 11+260
VISITA DE SEGUIMIENTO Y MONITOREO A LAS ACTIVIDADES REALIZADOS EN LA VIA LA CALZADA - SELVA ALEGRE: CONSTRUCCION DE CUNETAS RECTANGULARES }
CODIGO 500 DRENAJE
PARTIDA 501.C. EXCAVACION PARA ESTRUCTURAS EN MATERIAL COMUN EN SECO
PARTIDA 503.H CONCRETO CLASE H (F' C= 100 KG/CM2)
PARTIDA 516,A ENCOFRADO Y DESENCOFRADO P
ARTIDA 510 E CUNETAS RECTANGULARES

En las progresivas Km. 11+200 al Km. 11+260 se realiza visita de seguimiento y monitoreo a las actividades realizados y en ejecución en la Vía la Calzada - Selva alegre donde se realiza el acompañamiento al Jefe de supervisión ing. Juan Carlos Davila, al lugar donde se realiza la construcción de cunetas rectangulares, en el sitio se ha excavado, colocado un solado, refuerzo metalico y encofrado para la construcción de las cunetas rectangulares

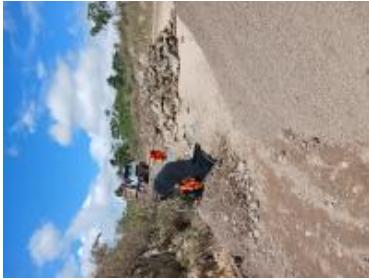
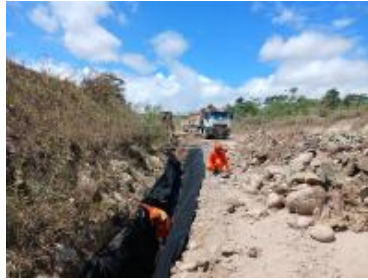
19

PROGRESIVAS KM. 15+940 AL KM. 16+000
VISITA DE SEGUIMIENTO Y MONITOREO A LAS ACTIVIDADES REALIZADOS EN LA VIA LA CALZADA - SELVA ALEGRE: CONSTRUCCION DE SUB DRENAJE
CODIGO 500 DRENAJE
PARTIDA 509.A SUBDRENES

En las progresivas Km. 15+850 al Km. 15+900 se realiza visita de seguimiento y monitoreo al tramo de vía la Calzada - Selva alegre, donde se esta realizando la construcción de sub drenaje en el lado izquierdo de la vía. se utiliza una retroexcavadora y herramientas menores,, trabajan 1 capataz 1 operador, 4 obreros. 2 vigías
