BITACORA ELECTRÓNICA DE OBRA

| Confirma Bitacora: Si | Nro Informe: 0009 | Fecha Informe: 24 - 05 - 2024 | Nombre De La Obra: SELVA ALEGRE - LA CALZADA | Personal Encargado: BORIS WALTER AYLLÓN CARCELÉN | | |

NUMERO DE INFORME No. 0009-2024
 CONTRATO DE OBRA: No. 031-2022-MTC/20.2 CON PRECIOS DE AGOSTO DE 2021
 EMPRESA CONTRATISTA: CHINA CIVIL ENGINEERING CONSTRUCTION CORPORATION SUCURSAL DEL PERU
 OBRA: SALDO DE OBRA: "CULMINACION DE OBRA DE MEJORAMIENTO DE LA CARRETERA RODRIGUEZ DE MENDOZA - EMPALME PE-5N (LA CALZADA), TRAMO: SELVA ALEGRE - EMPALME PE-5N (LA CALZADA)
 MONTO DE LA OBRA: S/44'873,763.87 PLAZO DE EJECUCION: 190 DIAS CALENDARIO
 SUPERVISOR: CONSORCIO SUPERVISOR ALEGRE LA CALZADA (PYUNGHWA ENGINEERING CONSULTANTS LTDA SUCURSAL DEL PERU y GEOTECNIA Y MECANICA DE SUELOS S.A.C.)
 CONTRATO DE CONSULTORIA DE OBRA N° 01-2022-MTC/20.2 FECHA: 19-01-2022
 MONTO SUPERVISION: 3,799,999.63 -Mediante OFICIO N° 905 - 2024-MTC/20.9 de fecha 23 de abril de 2024, la Entidad comunica el reinicio de ejecución de obra a partir del 22 de abril de 2024 LA OBRA ACTUALMENTE ESTA EN ACTIVIDAD DESDE 22-04-2024
 VISITA DE SEGUIMIENTO Y MONITOREO A LAS OFICINAS DE LA SUPERVISION

VISITA DE SEG

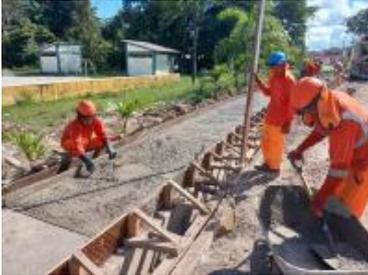
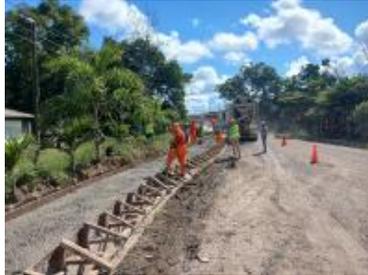
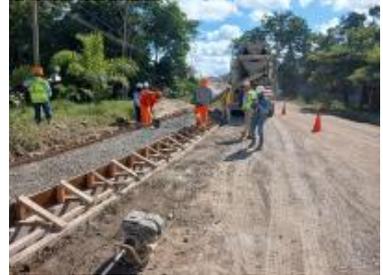
PROGRESIVA KM. 13+087 AL KM. 13+120

VISITA DE SEGUIMIENTO Y MONITOREO A LAS ACTIVIDADES REALIZADAS EN LA VIA SELVA ALEGRA - LA CALZADA: CONSTRUCCION DE VEREDAS (10 PAÑOS)CODIGO 600 OBRAS COMPLEMENTARIAS

En las progresivas Km. 13+087 a Km. 13+120 se realiza visita de seguimiento y monitoreo al tramo de vía la Calzada - Selva alegre, donde se realiza el vaciado de mezcla de concreto para la construcción de VEREDAS se utiliza un mixer, trabajan 1 capataz 1 operadores, 18 obreros en los dos lados de la vía. 1 caoatz y 20 obreros

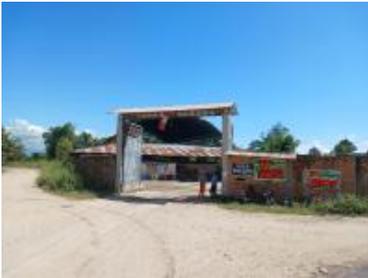
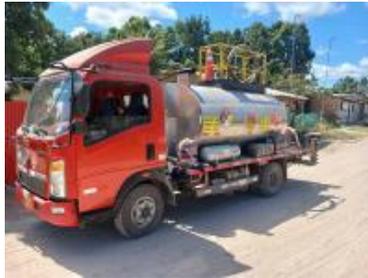
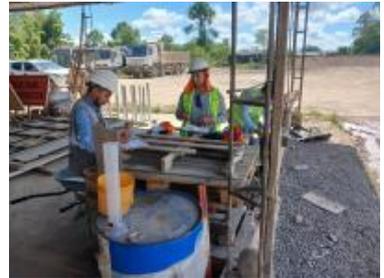
PROGRESIVA KM. 13+000

VISITA DE SEGUIMIENTO Y MONITOREO A LAS AREAS AUXILIARES DE LA VIA LA CALZADA- SELVA ALEGRE: TALLER DE MAQUINAS DE LA CONTRATISTA

En la progresiva Km. 13+000 se realiza visita de seguimiento y monitoreo al tramo de vía la Calzada - Selva alegre, se realiza visita a la vía, acompañado con la supervisión, donde se visita el taller de maquinas de la Contratista, se ubica en el sitio estacionado el camión imprimador que utilizara el contratista, en el sitio esta el tren de asfalto (aun sin utilizar)

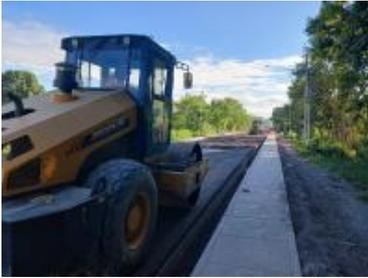
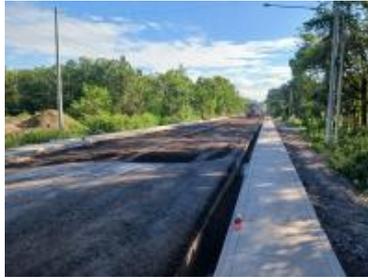
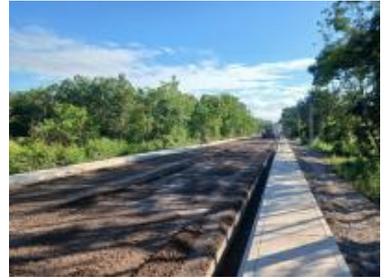
3

PROGRESIVAS KM. 10+300 AL KM. 10+100
VISITA DE SEGUIMIENTO Y MONITOREO A LAS ACTIVIDADES REALIZADOS EN LA VIA LA CALZADA - SELVA ALEGRE: CONSTRUCCION DE BASE GRANULAR
CODIGO 400 SUB BASE Y BASES
PARTIDA 403.A BASE GRANULAR

En las progresivas Km. 10+300 al Km. 10+100 se realiza visita de seguimiento y monitoreo a las actividades realizados y en ejecución en la Vía la Calzada - Selva alegre donde se continua con la construcción de base granular, en el sitio se utiliza una motoniveladora ,1 compactadora de rodillo y un camión cisterna. actualmente se continua con los chequeos finales de la topografía en este sector

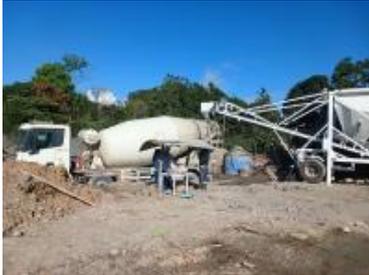
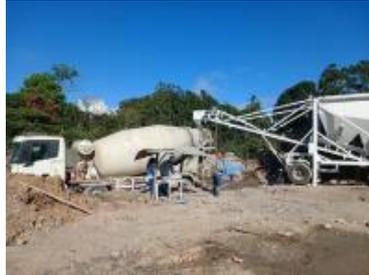
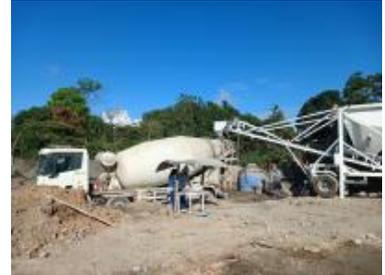
4

PROGRESIVA KM. 10+300
VISITA DE SEGUIMIENTO Y MONITOREO A LAS AREAS AUXILIARES DE LA VIA LA CALZADA - SELVA ALEGRE: PLANTA DE CONCRETO

En la progresiva KM. 10+300 en el lado derecho de la vía se ubica una planta de concreto alquilado por el Contratista, donde se prepara la mezcla de concreto de acuerdo al diseño suministrado por la Contratista para la elaboración de los diferentes clase de pavimento. Para este caso se elabora mezcla de concreto de $F'c= 175 \text{ kg/cm}^2$ para la construcción de cunetas rectangulares, de la obra, el diseño de la mezcla a 175 Kg/cm^2 es de 7.5 sacos de cemento 1.2 % de aditivo sokimix 110 lt de agua (varía de acuerdo a la humedad del material) , 668 kg. de arena y 1238 de piedra por 1m^3 el diseño es por peso realizado en una planta movil.

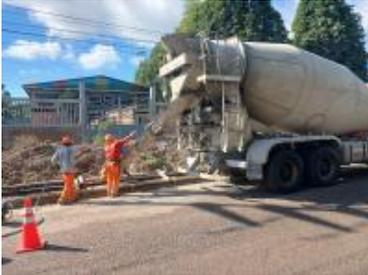
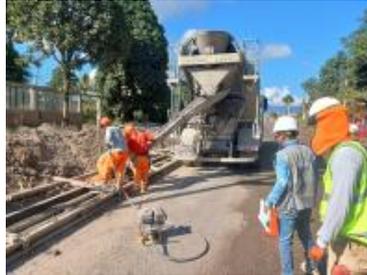
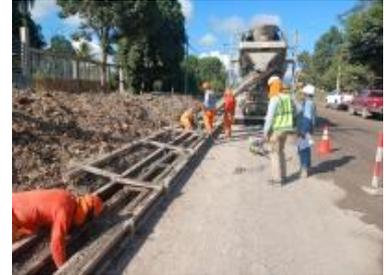
5

VISITA DE SEGUIMIENTO Y MONITOREO A LAS ACTIVIDADES REALIZADOS EN LA VIA LA CALZADA
- SELVA ALEGRE: VACIADO DE CUNETAS RECTANGULARES

En las progresivas Km. 10+705 al Km. 10+723 se realiza visita de seguimiento y monitoreo a las actividades realizados en la vía La Calzada - Selva Alegre, donde se realiza el vaciado de concreto de $F'c=175 \text{ kg/cm}^2$ para la construcción de cunetas rectangulares, utilizando un Camión mixer de 8 M3 y un vibrador de concreto, trabajan 1 capataz, 1 operador de mixer, 6 obreros

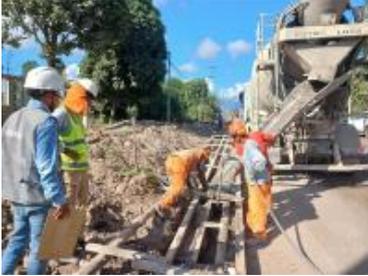
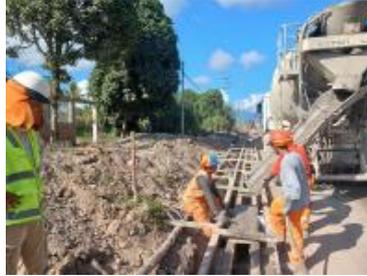
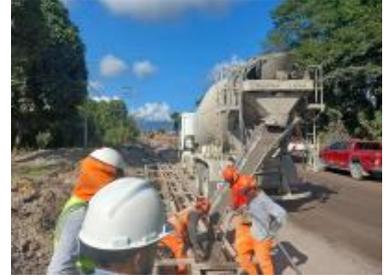
VISITA DE SEGUIMIENTO Y MONITOREO A LAS ACTIVIDADES REALIZADOS EN LA VIA LA CALZADA
- SELVA ALEGRE: VACIADO DE CUNETAS RECTANGULARES

En las progresivas Km. 10+720 al Km. 10+723 se realiza visita de seguimiento y monitoreo a las actividades realizados en la vía La Calzada - Selva Alegre, donde se realiza el vaciado de concreto de $F'c=175 \text{ kg/cm}^2$ para la construcción de cunetas rectangulares, utilizando un Camión mixer de 8 M3 y un vibrador de concreto, trabajan 1 capataz, 1 operador de mixer, 6 obreros

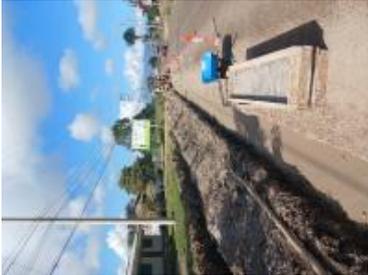
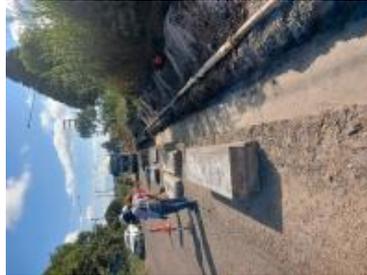
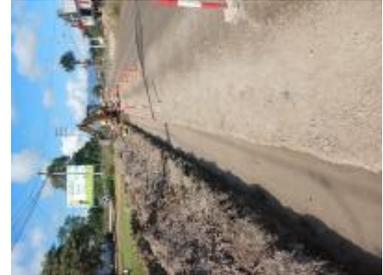
7

PROGRESIVAS KM. 10+740 AL KM. 10+800 Id
VISITA DE SEGUIMIENTO Y MONITOREO A LAS ACTIVIDADES REALIZADOS EN LA VIA LA CALZADA
- SELVA ALEGRE: CONSTRUCCION DE CUNETAS RECTANGULARES
CODIGO 500 DRENAJE
PARTIDA 501.C. EXCAVACION PARA ESTRUCTURAS EN MATERIAL COMUN EN SECO
PARTIDA 503.H CONCRETO CLASE H (F'C= 100 KG/CM2)
PARTIDA 516,A ENCOFRADO Y DEENCOFRADO

En las progresivas Km. 10+740 al Km. 10+800 se realiza visita de seguimiento y monitoreo a las actividades realizados y en ejecución en la Vía la Calzada - Selva alegre donde se ha realizado la excavación y construcción de solado y se inicia el encofrado para la construcción de cunetas rectangulares.

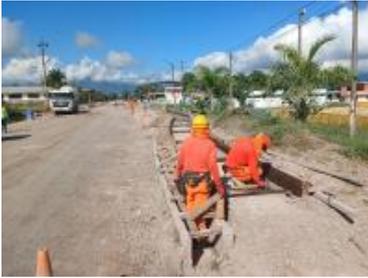
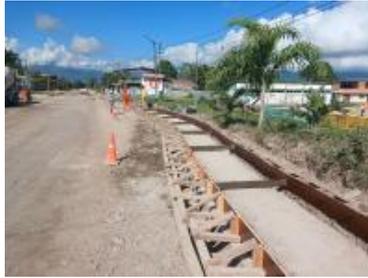
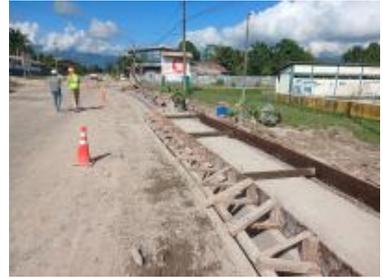
8

PROGRESIVAS KM. 13+093 AL KM. 13+120
VISITA DE SEGUIMIENTO Y MONITOREO A LAS ACTIVIDADES REALIZADOS EN LA VIA LA CALZADA - SELVA ALEGRE: CONSTRUCCION DE VEREDAS
CODIGO 500 DRENAJE
PARTIDA; 501,C EXCAVACION PARA ESTRUCTURAS, EN MATERIAL COMUN EN SECO
PARTIDA,5126A ENCOFRADO Y DEENCOFRADO
PARTIDA: 502.A RELLENO PARA ESTRUCTURAS

En las progresivas Km. 13+100 a Km. 13+150 se realiza visita de seguimiento y monitoreo al tramo de vía la Calzada - Selva alegre, donde se ha realizado la excavación para la construcción de VEREDAS , compactado el material del sitio y se ha colocado material de relleno y encofrado para la construcción de veredas, se utilizo una retroexcavadora, un mini compactador de doble rodillo y un mini cargador, trabajan 1 capataz 1 operadores, 20 obreros en los dos lados de la vía

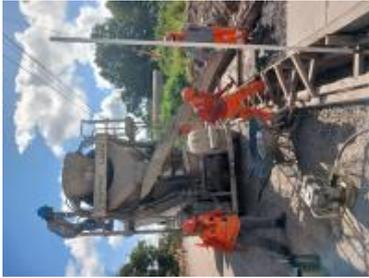
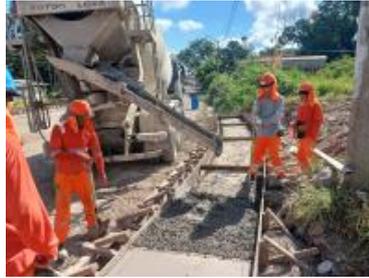
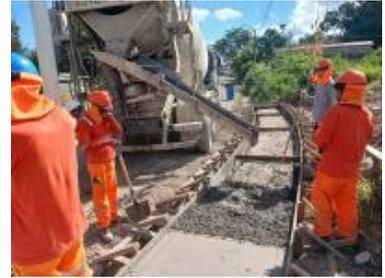
9

PROGRESIVAS KM. 13+126 AL KM. 13+138 li
VISITA DE SEGUIMIENTO Y MONITOREO A LAS ACTIVIDADES REALIZADOS EN LA VIA LA CALZADA - SELVA ALEGRE: CONSTRUCCION DE VEREDAS
CODIGO 500 DRENAJE
PARTIDA; 501,C EXCAVACION PARA ESTRUCTURAS, EN MATERIAL COMUN EN SECO
PARTIDA,5126A ENCOFRADO Y DESENCOFRADO
PARTIDA: 502.A RELLENO PARA ESTRUCTURAS

En las progresivas Km. 13+126 a Km. 13+138 se realiza visita de seguimiento y monitoreo al tramo de vía la Calzada - Selva alegre, donde se ha realizado la excavación para la construcción de VEREDAS , compactado el material del sitio y se ha colocado material de relleno y encofrado para la construcción de veredas, se utilizo una retroexcavadora, un mini compactador de doble rodillo y un mini cargador, trabajan 1 capataz 1 operadores, 20 obreros en el lado izquierdo de la vía

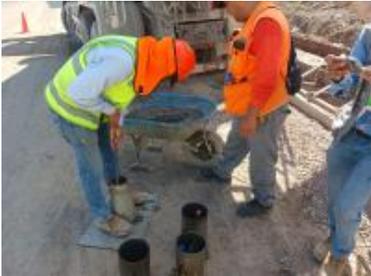
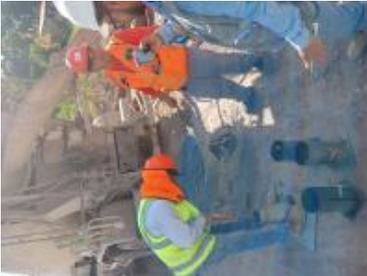
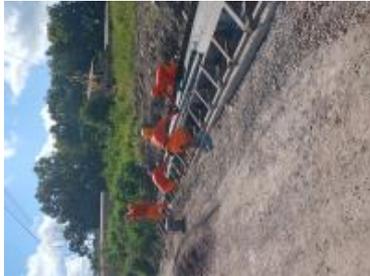
10

PROGRESIVA KM. 13+122
VISITA DE SEGUIMIENTO Y MONITOREO A LAS AREAS AUXILIARES DE LA VIA LA CALZADA - SELVA ALEGRE: PLANTA DE CONCRETO(TOMA DEL ASENTAMIENTO)

En la progresiva KM. 13+122 in situ donde se realiza el vaciado de la mezcla de concreto para la construcción de veredas de la obra, actualmente se realiza la prueba del asentamiento de la mezcla, dando un asentamiento de 4 1/2" para el vaciado de veredas

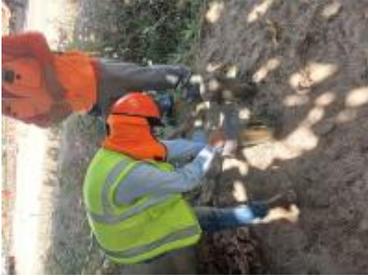
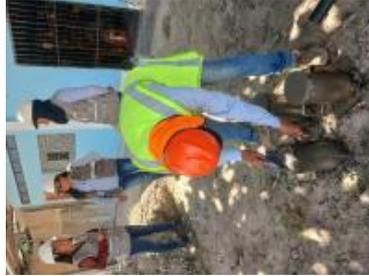
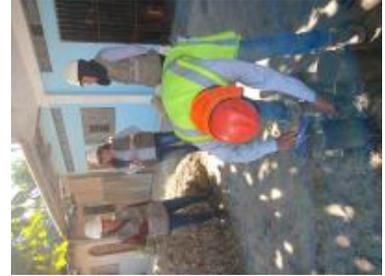
11

PROGRESIVA KM. 13+110
VISITA DE SEGUIMIENTO Y MONITOREO A LAS ACTIVIDADES REALIZADAS EN LA VIA SELVA ALEGRE - LA CALZADA: TOMA DE PROBETAS CILINDRICAS DE LA CONSTRUCCION DE VEREDAS (10 PAÑOS)
CODIGO 600 OBRAS COMPLEMENTARIAS
PARTIDA 607.A VEREDAS

En la progresiva Km. 13+110 se realiza visita de seguimiento y monitoreo al tramo de vía Selva Alegre - La Calzada, donde hoy se incorporo la especialista de suelos y pavimentos Ing. Rosa Chavez de la Supervisión , donde in situ se toma 3 probetas cilíndricas en donde se realiza el vaciado de las veredas.

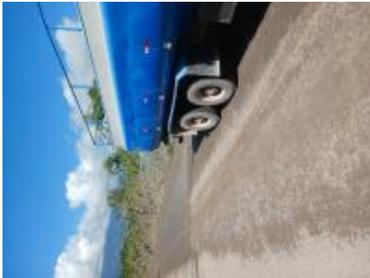
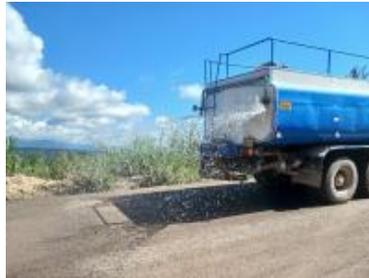
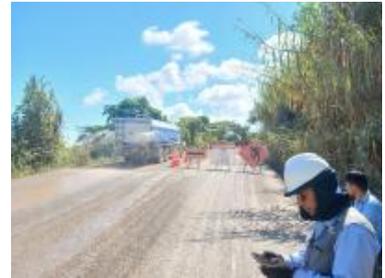
12

PROGRESIVA KM. 16+140
VISITA DE SEGUIMIENTO Y MONITOREO A LAS ACTIVIDADES REALIZADOS EN LA VIA LA CALZADA - SELVA ALEGRE: REGADO DE LAS VIAS DE ACCESO, COMO LABOR ANTI POLVO

En la progresivas Km. 16+140 se realiza visita de seguimiento y monitoreo a las actividades realizados en la vía La Calzada - Selva Alegre, donde se aprecia que en las vías de acceso y principal se esta regando con agua como acción anti polvo, esta labor se realiza 3 veces al día , actualmente se aprecio el pase mas seguido en la zona donde se realizan las obras.

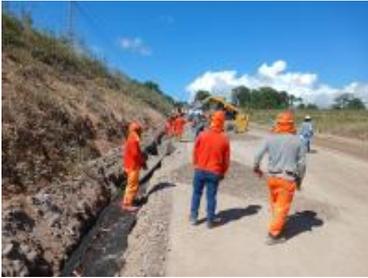
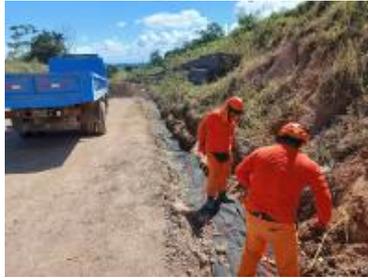
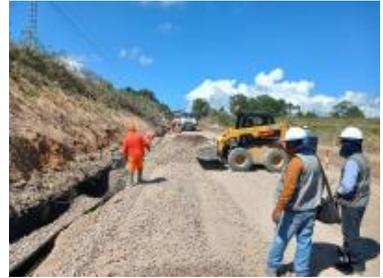
13

PROGRESIVAS KM. 16+200 AL KM. 16+350
VISITA DE SEGUIMIENTO Y MONITOREO A LAS ACTIVIDADES REALIZADOS EN LA VIA LA CALZADA - SELVA ALEGRE: CONSTRUCCION DE SUB DRENAJE
CODIGO 500 DRENAJE
PARTIDA 509.A SUBDRENES

En las progresivas Km. 16+1¿200 al Km. 16+350 se realiza visita de seguimiento y monitoreo al tramo de vía la Calzada - Selva alegre, donde se esta realizando la construcción de sub drenaje en el lado izquierdo de la vía. se utiliza una retroexcavadora y herramientas menores,, trabajan 1 capataz 1 operador, 4 obreros. 2 vigías

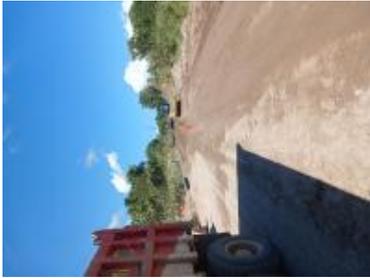
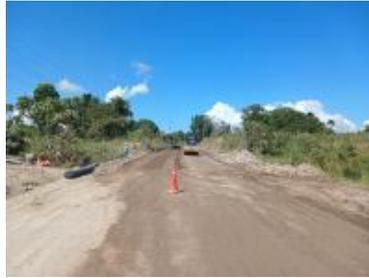
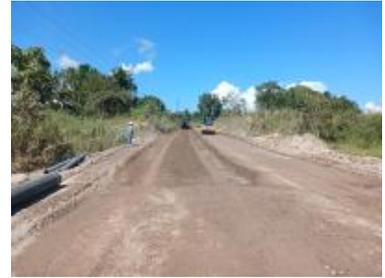
14

PROGRESIVAS KM. 16+350 AL KM. 16+450
VISITA DE SEGUIMIENTO Y MONITOREO A LAS ACTIVIDADES REALIZADOS EN LA VIA LA CALZADA - SELVA ALEGRE: CONFORMACION DE TERRAPLEN EN ACCESO
CODIGO 200 MOVIMIENTO DE TIERRAS
PARTIDA 205,B TERRAPLENES CON MATERIAL DE CANTERA

En las progresivas Km. 16+350 al Km. 16+450 se realiza visita de seguimiento y monitoreo al tramo de vía la Calzada - Selva alegre, donde se esta realizando la conformación del terraplén en el acceso del lado izquierdo de la vía, se utiliza una motoniveladora y, una compactadora de rodillo, trabajan actualmente 1 capataz 2 operadores, 2 obreros. 2 vigías

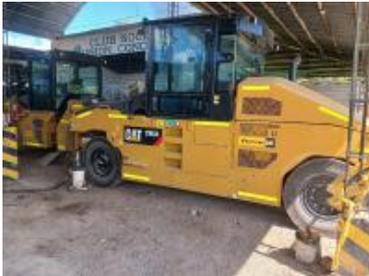
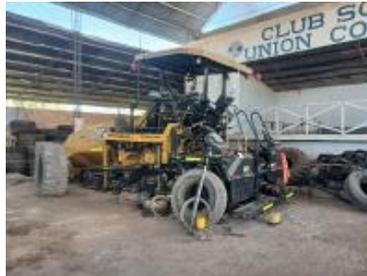
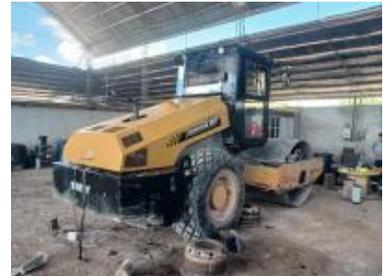
15

VISITA DE SEGUIMIENTO Y MONITOREO A LAS AREAS AUXILIARES DE LA VIA LA CALZADA- SELVA ALEGRE: TALLER DE MAQUINAS DE LA CONTRATISTA (TREN DE ASFALTO)

En la progresiva Km. 13+000 se realiza visita de seguimiento y monitoreo al tramo de vía la Calzada - Selva Alegre, se realiza visita a la vía, acompañado con la supervisión, donde se visita el taller de maquinas de la Contratista, se ubica en el sitio estacionados el tren de asfalto : 1 pavimentadora, 1 compactadora de doble rodillo, 1 compactadora de ruedas neumaticas, 1 camión imprimador que utilizara el contratista, y otros equipos y maquinarias que estan en reparación o mantenimiento,

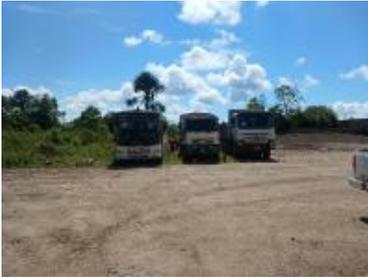
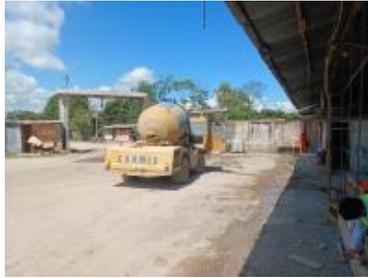
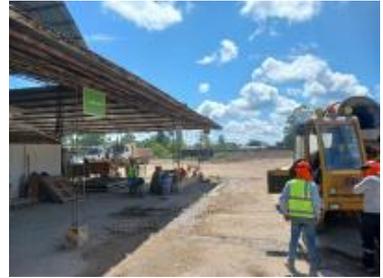
16

PROGRESIVA KM. 13+000
VISITA DE SEGUIMIENTO Y MONITOREO A LAS AREAS AUXILIARES DE LA VIA LA CALZADA- SELVA ALEGRE: TALLER DE MAQUINAS DE LA CONTRATISTA (OTROS EQUIPOS)

En la progresiva Km. 13+000 se realiza visita de seguimiento y monitoreo al tramo de vía la Calzada - Selva alegre, se realiza visita a la vía, acompañado con la supervisión, donde se visita el taller de maquinas de la Contratista, se ubica en el sitio estacionados el tren de asfalto : 1 pavimentadora, 1 compactadora de doble rodillo, 1 compactadora de ruedas neumaticas, 1 camión imprimador que utilizara el contratista, y otros equipos y maquinarias que estan en reparación o mantenimiento, al sitio esta un CARMIX DE 3.5 M3 DE CAPACIDAD, donde se le ha preparado mezcla de concreto, se va ha tomar probetas cilindricas,

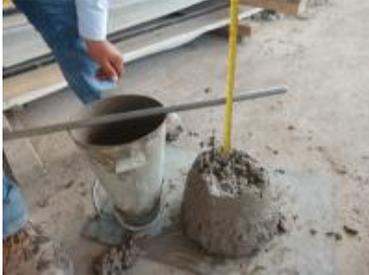
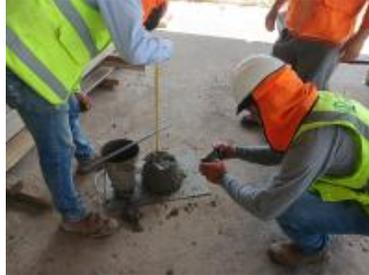
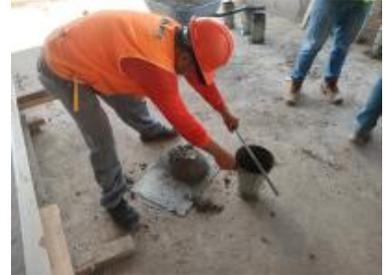
17

PROGRESIVA KM. 13+000
VISITA DE SEGUIMIENTO Y MONITOREO A LAS AREAS AUXILIARES DE LA VIA LA CALZADA- SELVA ALEGRE: TALLER DE MAQUINAS DE LA CONTRATISTA (TOMA DE MUESTRAS)

En la progresiva Km. 13+000 se realiza visita de seguimiento y monitoreo al tramo de vía la Calzada - Selva Alegre, se realiza visita a la vía, acompañado con la supervisión, donde se visita el taller de maquinas de la Contratista, se ubica en el sitio un CARMIX DE 3.5 M3 DE CAPACIDAD, donde se le ha preparado mezcla de concreto, se va ha tomar probetas cilíndricas, toma de asentamiento para una vaciado de cunetas en el km 10+123 a 10+774, se realiza la prueba de slump y se toma 3 probetas cilindricas con mezcla de concreto

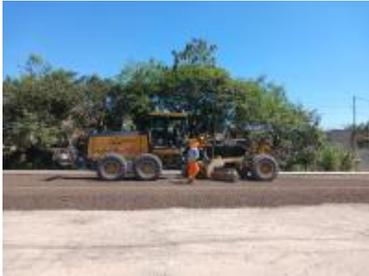
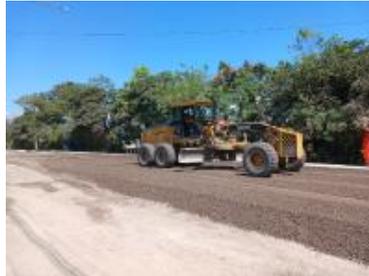
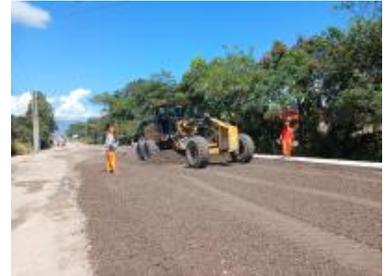
18

PROGRESIVAS KM. 10+320 AL KM. 10+200
VISITA DE SEGUIMIENTO Y MONITOREO A LAS ACTIVIDADES REALIZADOS EN LA VIA LA CALZADA - SELVA ALEGRE: CONSTRUCCION DE BASE GRANULAR
CODIGO 400 SUB BASE Y BASES
PARTIDA 403.A BASE GRANULAR

En las progresivas Km. 10+320 al Km. 10+200 se realiza visita de seguimiento y monitoreo a las actividades realizados y en ejecución en la Vía la Calzada - Selva alegre donde se continua con la construcción de base granular, en el sitio se utiliza una motoniveladora ,1 compactadora de rodillo y un camión cisterna. actualmente se continua con los chequeos finales de la topografía en este sector

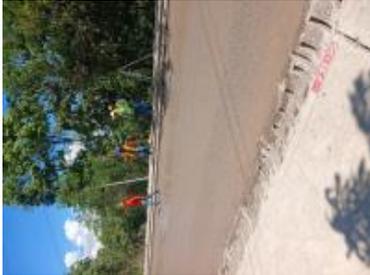
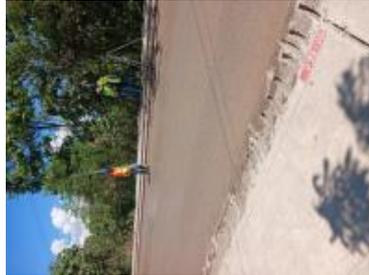
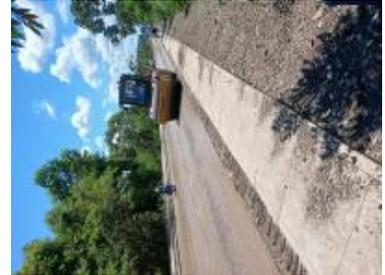
19

PROGRESIVAS KM. 10+320 AL KM. 10+200
VISITA DE SEGUIMIENTO Y MONITOREO A LAS ACTIVIDADES REALIZADOS EN LA VIA LA CALZADA - SELVA ALEGRE: CONSTRUCCION DE BASE GRANULAR (TOMA DE DENSIDADES)
CODIGO 400 SUB BASE Y BASES
PARTIDA 403.A BASE GRANULAR

En las progresivas Km. 10+320 al Km. 10+200 se realiza visita de seguimiento y monitoreo a las actividades realizados y en ejecución en la Vía la Calzada - Selva alegre donde se continua con la construcción de base granular, en el sitio se utiliza una motoniveladora ,1 compactadora de rodillo y un camión cisterna. actualmente se continua con los chequeos finales de la topografía en este sector y toma de densidades utilizando un densimetro nuclear.
