BITACORA ELECTRÓNICA DE OBRA

NUMERO DE INFORME No. 0010-2024
 CONTRATO DE OBRA: No. 031-2022-MTC/20.2 CON PRECIOS DE AGOSTO DE 2021
 EMPRESA CONTRATISTA: CHINA CIVIL ENGINEERING CONSTRUCTION CORPORATION SUCURSAL DEL PERU
 OBRA: SALDO DE OBRA: "CULMINACION DE OBRA DE MEJORAMIENTO DE LA CARRETERA RODRIGUEZ DE MENDOZA - EMPALME PE-5N (LA CALZADA), TRAMO: SELVA ALEGRE - EMPALME PE-5N (LA CALZADA)
 MONTO DE LA OBRA: S/44'873,763.87 PLAZO DE EJECUCION: 190 DIAS CALENDARIO
 SUPERVISOR: CONSORCIO SUPERVISOR ALEGRE LA CALZADA (PYUNGHWA ENGINEERING CONSULTANTS LTDA SUCURSAL DEL PERU y GEOTECNIA Y MECANICA DE SUELOS S.A.C.)
 CONTRATO DE CONSULTORIA DE OBRA N° 01-2022-MTC/20.2 FECHA: 19-01-2022
 MONTO SUPERVISION: 3,799,999.63 -Mediante OFICIO N° 905 - 2024-MTC/20.9 de fecha 23 de abril de 2024, la Entidad comunica el reinicio de ejecución de obra a partir del 22 de abril de 2024 LA OBRA ACTUALMENTE ESTA EN ACTIVIDAD DESDE 22-04-2024
 VISITA DE SEGUIMIENTO Y MONITOREO A LAS OFICINAS DE LA SUPERVISION

VISITA DE SEGUIMIENTO Y MONITOREO A LAS ACTIVIDADES REALIZADAS EN LA OBRA DESDE KM. 0+000 - KM. 17+260

Panel Fotográfico de la Bitacora de Obras

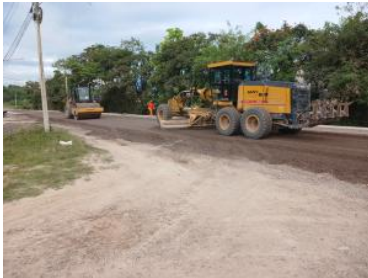
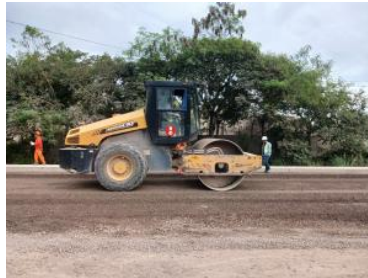
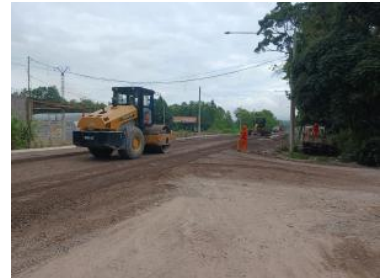
1

PROGRESIVAS KM. 10+300 AL KM. 10+420
VISITA DE SEGUIMIENTO Y MONITOREO A LAS ACTIVIDADES REALIZADOS EN LA VIA LA CALZADA - SELVA ALEGRE: CONSTRUCCION DE BASE GRANULAR
CODIGO 400 SUB BASE Y BASES
PARTIDA 403.A BASE GRANULAR

En las progresivas Km. 10+300 al Km. 10+420 se realiza visita de seguimiento y monitoreo a las actividades realizados y en ejecución en la Vía la Calzada - Selva alegre donde se continua con la construcción de base granular, en el sitio se utiliza una motoniveladora ,1 compactadora de rodillo y un camión cisterna. actualmente se continua con los chequeos finales de la topografía en este sector

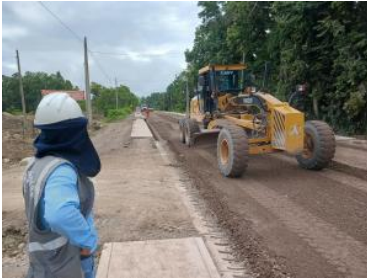
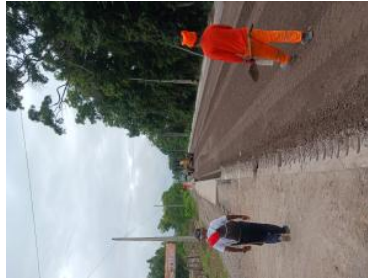
2

PROGRESIVAS KM. 10+200 AL KM. 10+300
VISITA DE SEGUIMIENTO Y MONITOREO A LAS ACTIVIDADES REALIZADOS EN LA VIA LA CALZADA - SELVA ALEGRE: CONSTRUCCION DE BASE GRANULAR
CODIGO 400 SUB BASE Y BASES
PARTIDA 403.A BASE GRANULAR

En las progresivas Km. 10+200 al Km. 10+300 se realiza visita de seguimiento y monitoreo a las actividades realizados y en ejecución en la Vía la Calzada - Selva alegre donde se continua con la construcción de base granular, en el sitio se utiliza una motoniveladora ,1 compactadora de rodillo y un camión cisterna. actualmente se continua con los chequeos finales de la topografía en este sector

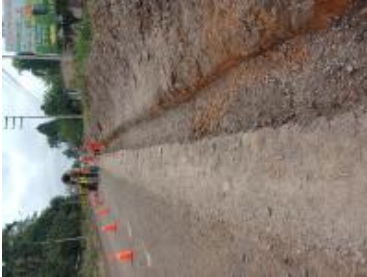
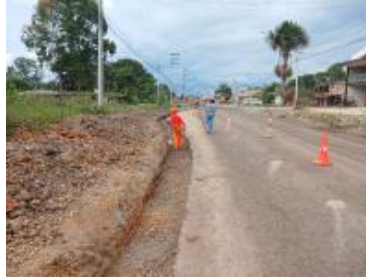
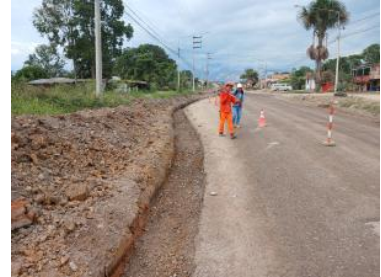
3

PROGRESIVAS KM. 10+800 AL KM. 10+880
VISITA DE SEGUIMIENTO Y MONITOREO A LAS ACTIVIDADES REALIZADOS EN LA VIA LA CALZADA
- SELVA ALEGRE: EXCAVACION PARA LA CONSTRUCCION DE CUNETAS RECTANGULARES
CODIGO 500 DRENAJE
PARTIDA 510 E CUNETAS RECTANGULARES

En las progresivas Km. 10+800 al Km. 10+880 se realiza visita de seguimiento y monitoreo a las actividades realizados en la vía La Calzada - Selva Alegre, donde se ha realizado la excavacion y se inicia el vaciado dl solado de concreto de F'c=100 kg/cm2 para la construcción de cunetas rectangulares, utilizando un Carmix de 3.5 M3 y un vibrador de concreto, trabajan 1 capataz, 1 operador de mixer, 6 obreros

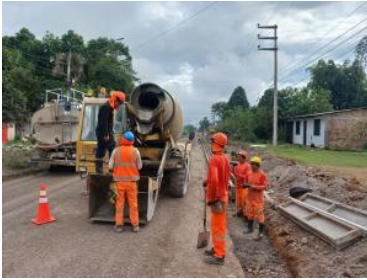
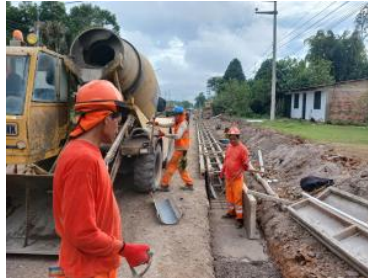
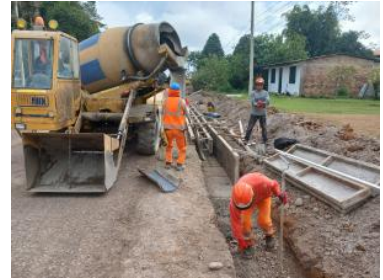
4

VISITA DE SEGUIMIENTO Y MONITOREO A LAS ACTIVIDADES REALIZADOS EN LA VIA LA CALZADA - SELVA ALEGRE: VACIADO DE SOLADO PARA LA CONSTRUCCION DE CUNETAS RECTANGULARES CODIGO 500 DRENAJE

En las progresivas Km. 10+800 al Km. 10+860 se realiza visita de seguimiento y monitoreo a las actividades realizados en la vía La Calzada - Selva Alegre, donde se ha realizado la excavación y se realiza el vaciado del solado de concreto de $F'c=100 \text{ kg/cm}^2$ para la construcción de cunetas rectangulares, utilizando un Carmix de 3.5 M3 y un vibrador de concreto, trabajan 1 capataz, 1 operador de mixer, 10 obreros

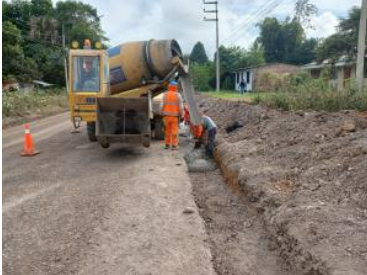
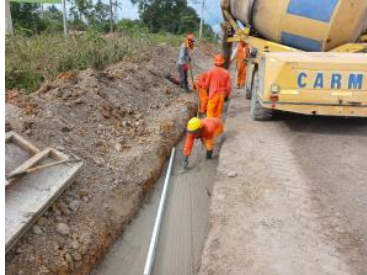
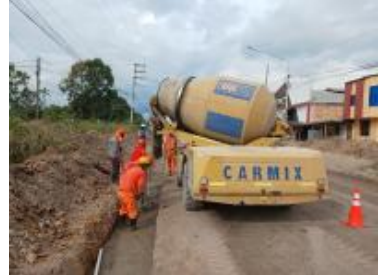
5

VISITA DE SEGUIMIENTO Y MONITOREO A LAS ACTIVIDADES REALIZADOS EN LA VIA LA CALZADA - SELVA ALEGRE: VACIADO DE SOLADO PARA LA CONSTRUCCION DE CUNETAS RECTANGULARES CODIGO 500 DRENAJE PARTIDA 510 E CUNETAS RECTANGULARES

En las progresivas Km. 10+800 al Km. 10+860 se realiza visita de seguimiento y monitoreo a las actividades realizados en la vía La Calzada - Selva Alegre, donde se ha realizado la excavación y se realiza el vaciado del solado de concreto de $F'c=100 \text{ kg/cm}^2$ para la construcción de cunetas rectangulares, utilizando un Carmix de 3.5 M3 y un vibrador de concreto, trabajan 1 capataz, 1 operador de mixer, 10 obreros

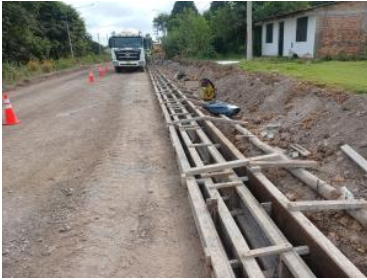
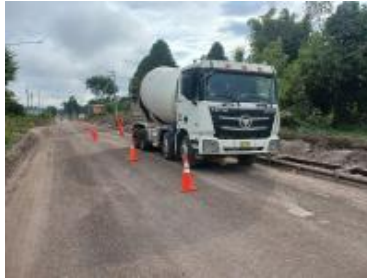
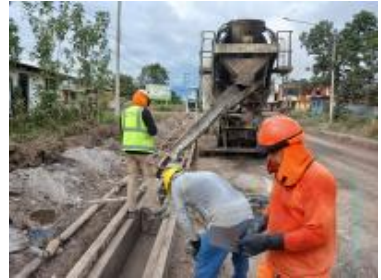
PROGRESIVAS KM. 10+730 AL KM. 10+800
VISITA DE SEGUIMIENTO Y MONITOREO A LAS ACTIVIDADES REALIZADOS EN LA VIA LA CALZADA - SELVA ALEGRE: VACIADO DE CUNETAS RECTANGULARES
CODIGO 500 DRENAJE
PARTIDA 510 E CUNETAS RECTANGULARES

En las progresivas Km. 10+730 al Km. 10+800 se realiza visita de seguimiento y monitoreo a las actividades realizados en la vía La Calzada - Selva Alegre, donde se realiza el vaciado de concreto de F'c=175 kg/cm2 para la construcción de cunetas rectangulares, utilizando un Camión mixer de 8 M3 y un vibrador de concreto, trabajan 1 capataz, 1 operador de mixer, 6 obreros

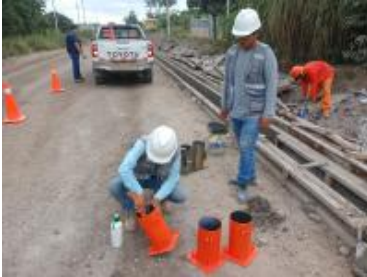
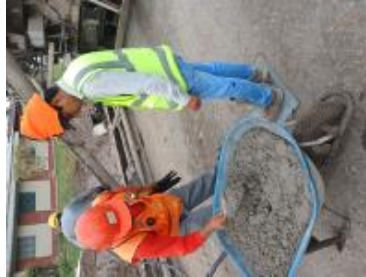
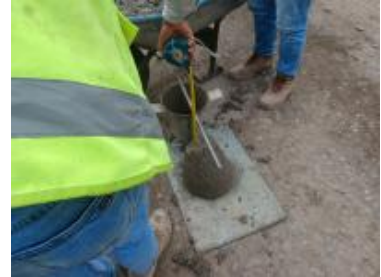
7

VISITA DE SEGUIMIENTO Y MONITOREO A LAS AREAS AUXILIARES DE LA VIA LA CALZADA - SELVA ALEGRE: TOMA DE PROBETAS Y DEL ASENTAMIENTO IN SITU (CUNETAS RECTANGULARES)

En la progresiva KM. 10+800 in situ donde se realiza el vaciado de la mezcla de concreto para la construcción de cunetas rectangulares de la obra, actualmente se realiza la prueba in situ del asentamiento de la mezcla, dando un asentamiento de 5".

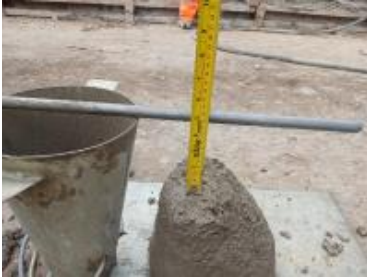
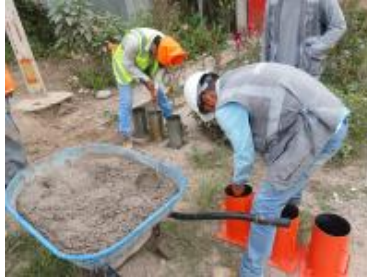
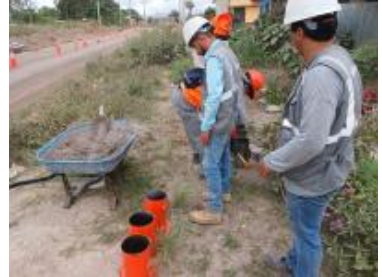
8

PROGRESIVA KM. 10+800
VISITA DE SEGUIMIENTO Y MONITOREO A LAS AREAS AUXILIARES DE LA VIA LA CALZADA - SELVA ALEGRE: TOMA DE PROBETAS Y DEL ASENTAMIENTO IN SITU (CUNETAS RECTANGULARES)

En la progresiva KM. 10+800 in situ donde se realiza el vaciado de la mezcla de concreto para la construcción de cunetas rectangulares de la obra, actualmente se realiza la prueba in situ del asentamiento de la mezcla, dando un asentamiento de 5". La supervisión toma 3 muestras para la verificación y control de resistencias y la Contratista también toman 3 muestras para su control.

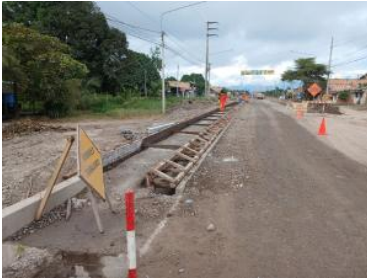
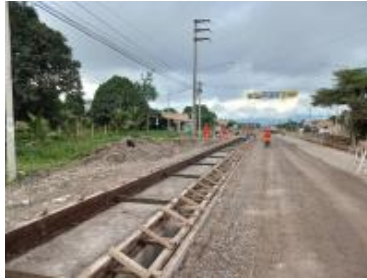
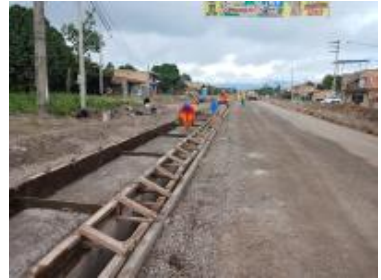
9

PROGRESIVAS KM. 10+900 AL KM. 10+940 li
VISITA DE SEGUIMIENTO Y MONITOREO A LAS ACTIVIDADES REALIZADOS EN LA VIA LA CALZADA - SELVA ALEGRE: CONSTRUCCION DE VEREDAS
CODIGO 600 OBRAS COMPLEMENTARIAS
PARTIDA; 607,A VEREDAS

En las progresivas Km. 10+900 a Km. 10+940 se realiza visita de seguimiento y monitoreo al tramo de vía la Calzada - Selva alegre, donde se ha realizado la excavación, relleno y encofrado para el vaciado para la construcción de VEREDAS en el lado izquierdo de la via, se iniciara el vaciado de las veredas, utilizando un camion mixer, trabajan actualmente 1capataz 1 operador, 10 obreros

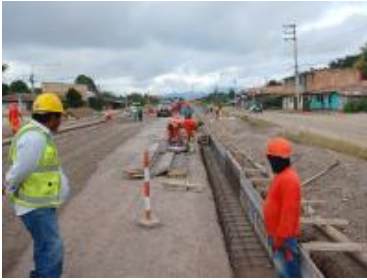
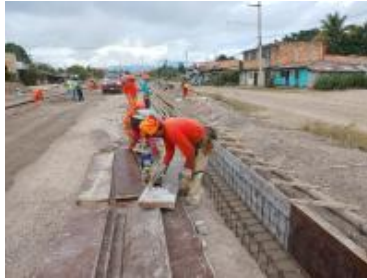
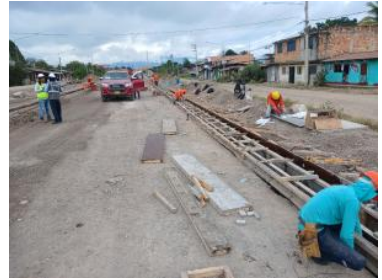
10

PROGRESIVAS KM. 11+020 AL KM. 12+060 Id
VISITA DE SEGUIMIENTO Y MONITOREO A LAS ACTIVIDADES REALIZADOS EN LA VIA LA CALZADA
- SELVA ALEGRE: CONSTRUCCION DE CUNETAS RECTANGULARES
CODIGO 500 DRENAJE
PARTIDA 510 E CUNETAS RECTANGULARES

En las progresivas Km. 11+020 al Km. 12+060 se realiza visita de seguimiento y monitoreo a las actividades realizados y en ejecución en la Vía la Calzada - Selva alegre donde se ha realizado la excavación, construcción de solado, el encofrado y colocación del refuerzo metálico para la construcción de cunetas rectangulares, trabajan 1 capataz y 20 obreros

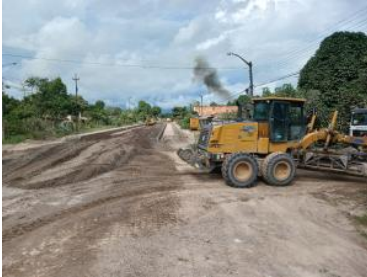
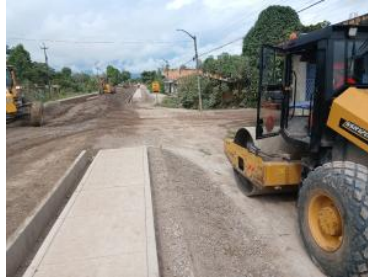
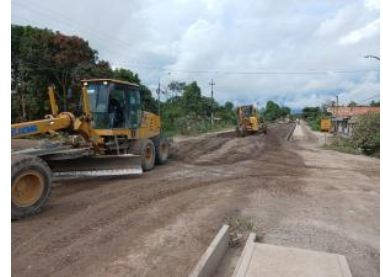
11

PROGRESIVAS KM. 13+400 AL KM. 13+800
VISITA DE SEGUIMIENTO Y MONITOREO A LAS ACTIVIDADES REALIZADOS EN LA VIA LA CALZADA - SELVA ALEGRE: CONSTRUCCION DE BASE GRANULAR
CODIGO 400 SUB BASE Y BASES
PARTIDA 403.A BASE GRANULAR

En las progresivas Km. 13+400 al Km. 13+800 se realiza visita de seguimiento y monitoreo a las actividades realizados y en ejecución en la Vía la Calzada - Selva alegre donde se continua con la construcción de base granular, en el sitio se utilizan tres motoniveladoras ,2 compactadoras de rodillo y 2 camión cisterna, trabajan 2 capataces. 1 ing. de producción. 5 operadores, 8 obreros, 2 vigias y 2 choferes. fotos tomadas desde la progresiva Km. 13+500

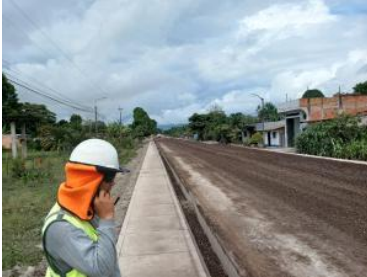
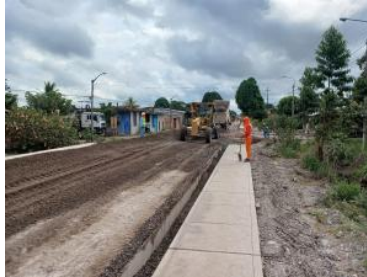
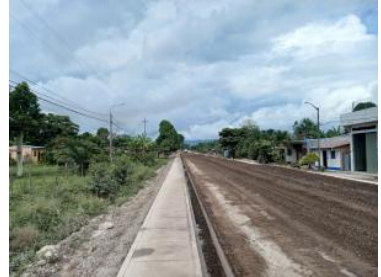
12

PROGRESIVAS KM. 13+400 AL KM. 13+800
VISITA DE SEGUIMIENTO Y MONITOREO A LAS ACTIVIDADES REALIZADOS EN LA VIA LA CALZADA - SELVA ALEGRE: CONSTRUCCION DE BASE GRANULAR
CODIGO 400 SUB BASE Y BASES
PARTIDA 403.A BASE GRANULAR

En las progresivas Km. 13+400 al Km. 13+800 se realiza visita de seguimiento y monitoreo a las actividades realizados y en ejecución en la Vía la Calzada - Selva alegre donde se continua con la construcción de base granular, en el sitio se utilizan tres motoniveladoras ,2 compactadoras de rodillo y 2 camión cisterna, trabajan 2 capataces. 1 ing. de producción. 5 operadores, 8 obreros, 2 vigias y 2 choferes. fotos tomadas desde la progresiva Km. 13+600

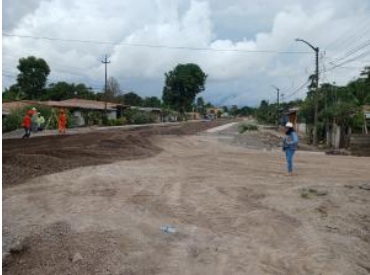
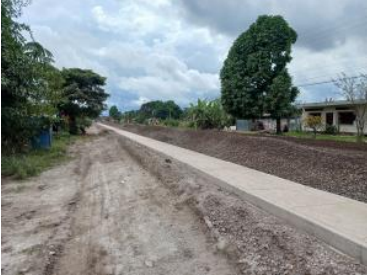
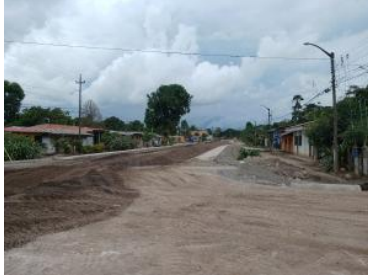
13

PROGRESIVAS KM. 13+400 AL KM. 13+800
VISITA DE SEGUIMIENTO Y MONITOREO A LAS ACTIVIDADES REALIZADOS EN LA VIA LA CALZADA - SELVA ALEGRE: CONSTRUCCION DE BASE GRANULAR
CODIGO 400 SUB BASE Y BASES
PARTIDA 403.A BASE GRANULAR

En las progresivas Km. 13+400 al Km. 13+800 se realiza visita de seguimiento y monitoreo a las actividades realizados y en ejecución en la Vía la Calzada - Selva alegre donde se continua con la construcción de base granular, en el sitio se utilizan tres motoniveladoras ,2 compactadoras de rodillo y 2 camión cisterna, trabajan 2 capataces. 1 ing. de producción. 5 operadores, 8 obreros, 2 vigias y 2 choferes.fotos tomadas desde la progresiva km. 13+700

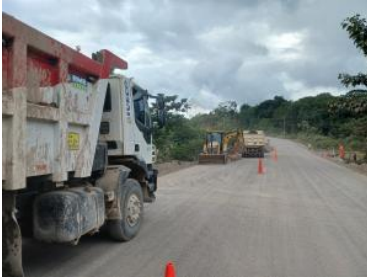
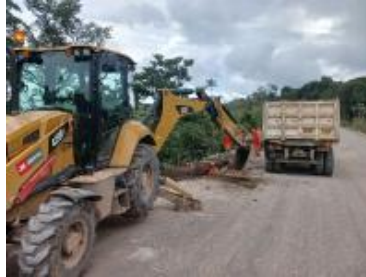
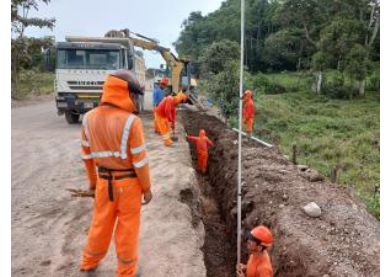
14

PROGRESIVAS KM. 17+260 a KM. 17+100
VISITA DE SEGUIMIENTO Y MONITOREO A LAS ACTIVIDADES REALIZADOS EN LA VIA LA CALZADA - SELVA ALEGRE: CONSTRUCCION DE SUB DRENAJE
CODIGO 500 DRENAJE
PARTIDA 509.A SUBDRENES

En las progresivas Km. 17+260 al Km. 17+100 se realiza visita de seguimiento y monitoreo al tramo de vía la Calzada - Selva alegre, donde se esta realizando la construcción de sub drenaje en el lado derecho de la vía. se utiliza una retroexcavadora, un mini cargador frontal y herramientas menores,, trabajan 1 capataz 2 operador, 6 obreros. 2 vigías

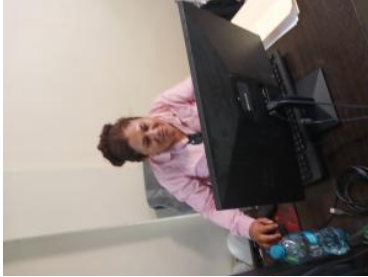
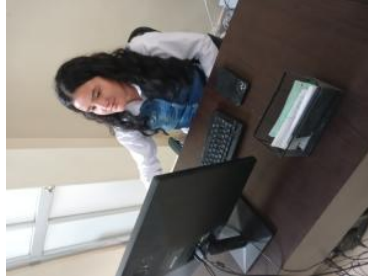
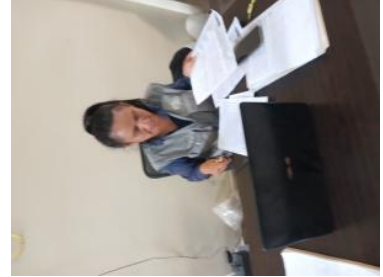
15

POBLADO DE SORITOR
VISITA DE SEGUIMIENTO Y MONITOREO A LAS OFICINAS DE LA SUPERVISION: RECURSOS DE LA SUPERVISION (ESPECIALISTA DE SUELOS Y PAVIMENTOS Y TECNICOS)

En el poblado de Soritor, se realiza visita de seguimiento y monitoreo a las oficinas de la Supervisión, donde se aprecia al personal especialista, técnico y administrativo de la Supervisión, realizando actividades de oficina, se verifica la presencia de la Ing. Rosa Chavez, es la nueva especialista de suelos y pavimentos, que se ha incorporado a la obra
