# BITACORA ELECTRÓNICA DE OBRA

Confirma Bitacora:	Nro Informe:	Fecha Informe:	Nombre De La Obra:	Personal Encargado:
Si	N <sup>o</sup> 021 - 2024-MTC/20.9/MJQY	25 - 05 - 2024	HUANUCO - LA UNION - HUALLANCA, TR 3	MICHAEL JESUS QUISPE YAURI.

OBRA: MEJORAMIENTO, CONSERVACIÓN POR NIVELES DE SERVICIO Y OPERACIÓN DEL CORREDOR VIAL: HUANUCO – LA UNIÓN – HUALLANCA – DV. ANTAMINA/ EMP. PE-3N (TINGO CHICO) – NUEVAS FLORES – LLATA – ANTAMINA, TRAMO III.

### Panel Fotográfico de la Bitacora de Obras

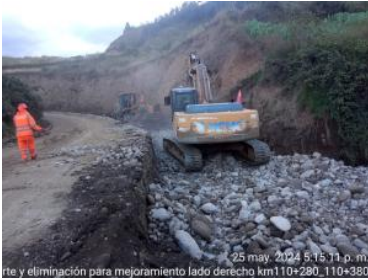
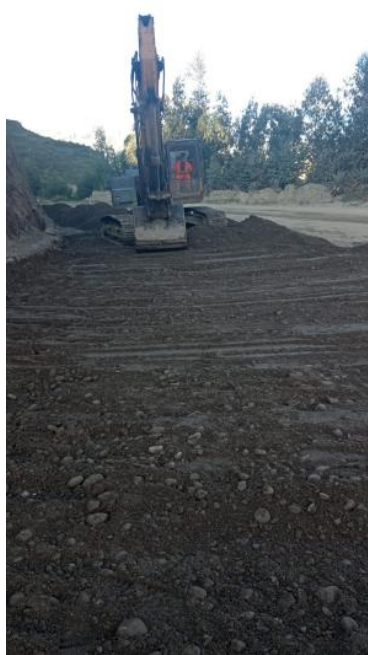
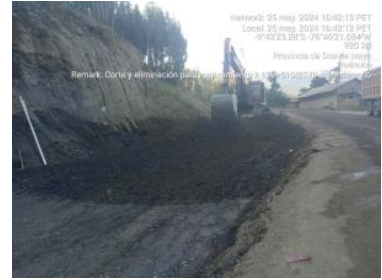
PROGRESIVA: KM 110+280 AL KM 116+510

SE VERIFICA LOS TRABAJOS DE CONFORMACIÓN EN LA SUBRASANTE

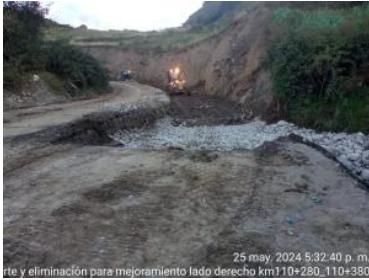
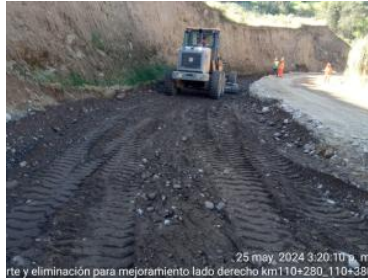
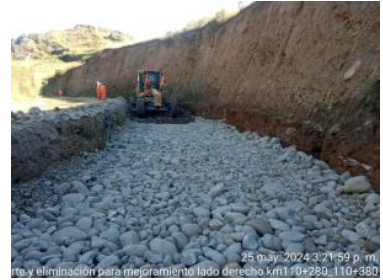
PROGRESIVA: KM 110+280 AL KM 110+380

SE VERIFICA LOS TRABAJOS DE CONFORMACIÓN EN LA SUBRASANTE

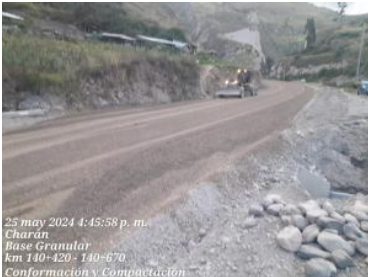
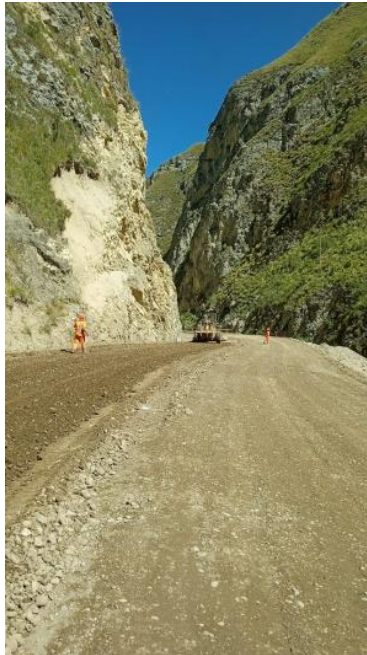
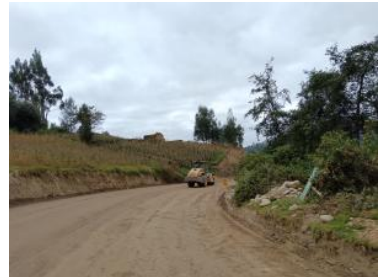
PROGRESIVA: KM 140+420 AL KM 140+670

EVALUACIÓN EN SECTORES DE MEJORAMIENTO DE SUELOS A NIVEL DE SUBRASANTE EN SECTORES INTERVENIDOS

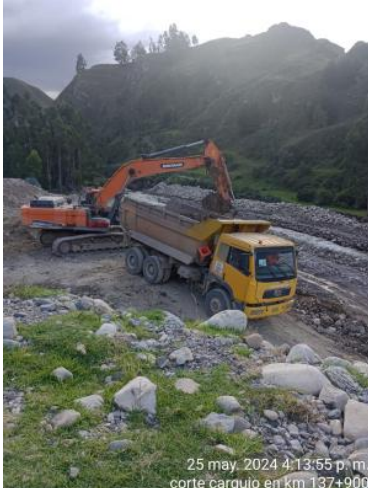
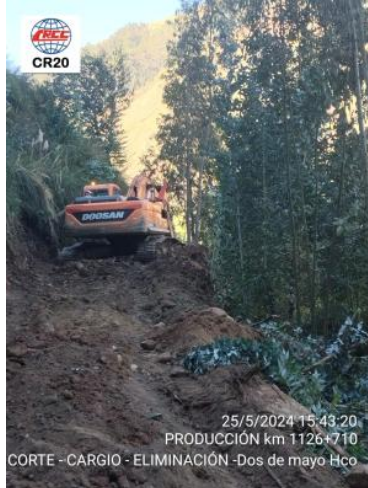
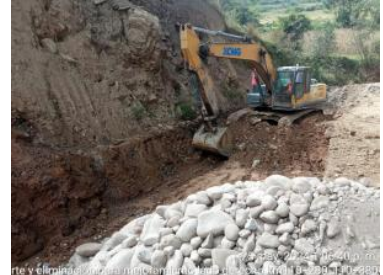
PROGRESIVA: KM 137+900, KM 126+710, KM 110+380

CORTE DE TALUD

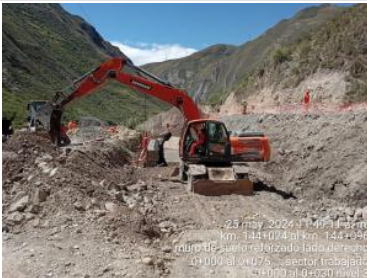
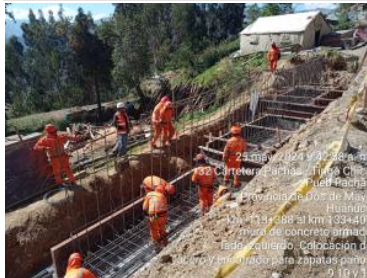
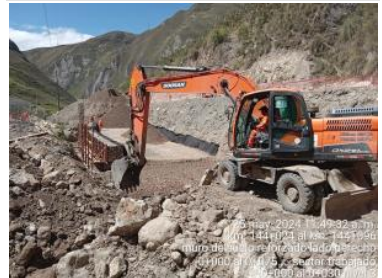
PROGRESIVA: KM 144+024 AL KM 144+096

MURO DE SUELO REFORZADO LADO DERECHO. RELLENO Y COMPACTACIÓN
