BITACORA ELECTRÓNICA DE OBRA

| Confirma Bitacora: Si | Nro Informe: N ^o 022 - 2024 - MTC/20.9/MJQY | Fecha Informe: 27 - 05 - 2024 | Nombre De La Obra: HUANUCO - LA UNION - HUALLANCA, TR 3 | Personal Encargado: MICHAEL JESUS QUISPE YAURI. | | |

OBRA: MEJORAMIENTO, CONSERVACIÓN POR NIVELES DE SERVICIO Y OPERACIÓN DEL CORREDOR VIAL: HUANUCO – LA UNIÓN – HUALLANCA – DV. ANTAMINA/ EMP. PE-3N (TINGO CHICO) – NUEVAS FLORES – LLATA – ANTAMINA, TRAMO III.

ENTIDAD: PROVÍAS NACIONAL / SUBDIRECCIÓN DE OBRAS DE CARRETERAS

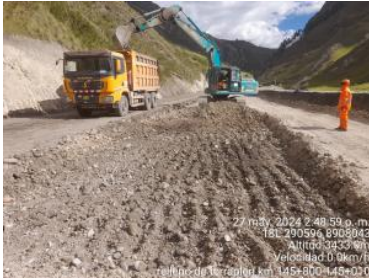
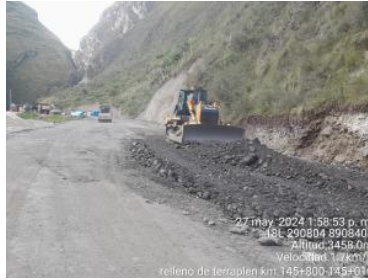
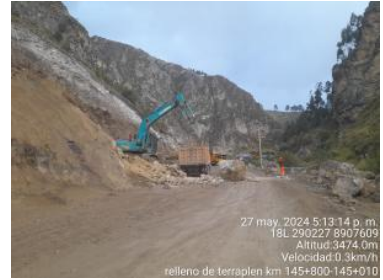
1

PROGRESIVA: KM 145+800 AL KM 145+010

TERRAPLEN

RELLENO DE TERRAPLEN

CONSTRUCCIÓN DE TERRAPLEN

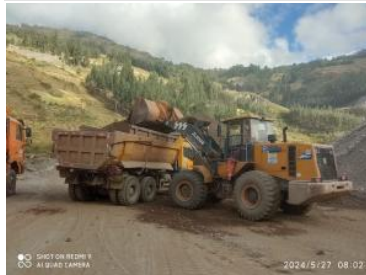
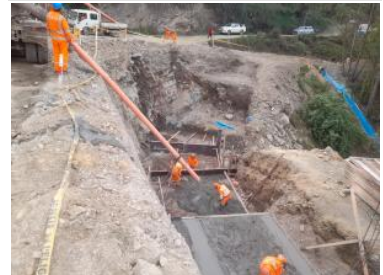
2

PROGRESIVA: KM 113+338 AL KM 113+400

CONSTRUCCIÓN MURO DE CONTENCIÓN – (MCA)

EXCAVACIÓN Y ELIMINACIÓN DEL TERRENO NATURAL

ENCOFRADO DEL MURO CON PANELES FENÓLICOS METALICOS

COLOCACIÓN DE CONCRETO PARA SOLADO DE F'C = 100 KG/CM2

COLOCACIÓN DE CONCRETO PARA ZAPATA DE F'C = 210 KG/CM2

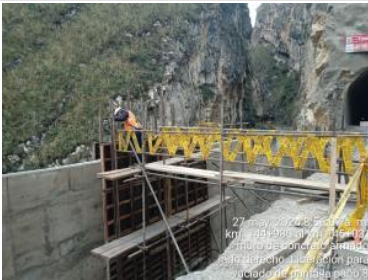
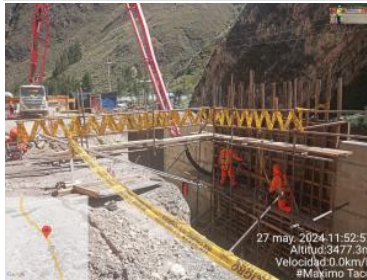
3

- PROGRESIVA: KM 144+980 AL KM 145+031
- CONSTRUCCIÓN MURO DE CONTENCIÓN – (MCA)
- EXCAVACIÓN Y ELIMINACIÓN DEL TERRENO NATURAL
- ENCOFRADO DEL MURO CON PANELES FENÓLICOS METALICOS
- COLOCACIÓN DE CONCRETO PARA SOLADO DE F'C = 100 KG/CM2
- COLOCACIÓN DE CONCRETO PARA ZAPATA DE F'C = 210 KG/CM2

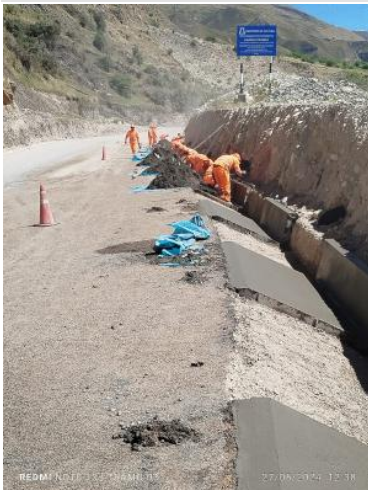
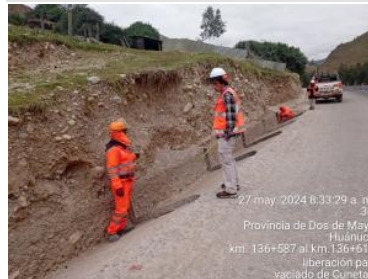
4

PROGRESIVA: KM 136+587 AL KM 136+386

CUNETAS

CONSTRUCCIÓN DE CUNETAS
