## BITACORA ELECTRÓNICA DE OBRA

<b>Confirma Bitacora:</b> Si	<b>Nro Informe:</b> 0018	<b>Fecha Informe:</b> 04 - 06 - 2024	<b>Nombre De La Obra:</b> SELVA ALEGRE - LA CALZADA	<b>Personal Encargado:</b> BORIS WALTER AYLLÓN CARCELÉN		
<b>Foto Bitacora:</b>	<b>Foto Bitacora 2:</b>	<b>Foto Bitacora 3:</b>	<b>Foto Bitacora 4:</b>	<b>Foto Bitacora 5:</b>	<b>Foto Bitacora 6:</b>

NUMERO DE INFORME No. 0017-2024  
 CONTRATO DE OBRA: No. 031-2022-MTC/20.2 CON PRECIOS DE AGOSTO DE 2021  
 EMPRESA CONTRATISTA: CHINA CIVIL ENGINEERING CONSTRUCTION CORPORATION SUCURSAL DEL PERU  
 OBRA: SALDO DE OBRA: "CULMINACION DE OBRA DE MEJORAMIENTO DE LA CARRETERA RODRIGUEZ DE MENDOZA - EMPALME PE-5N (LA CALZADA), TRAMO: SELVA ALEGRE - EMPALME PE-5N (LA CALZADA)  
 MONTO DE LA OBRA: S/44'873,763.87 PLAZO DE EJECUCION: 190 DIAS CALENDARIO  
 SUPERVISOR: CONSORCIO SUPERVISOR ALEGRE LA CALZADA (PYUNGHWA ENGINEERING CONSULTANTS LTDA SUCURSAL DEL PERU y GEOTECNIA Y MECANICA DE SUELOS S.A.C.)  
 CONTRATO DE CONSULTORIA DE OBRA N° 01-2022-MTC/20.2 FECHA: 19-01-2022  
 MONTO SUPERVISION: 3,799,999.63 -Mediante OFICIO N° 905 - 2024-MTC/20.9 de fecha 23 de abril de 2024, la Entidad comunica el reinicio de ejecució

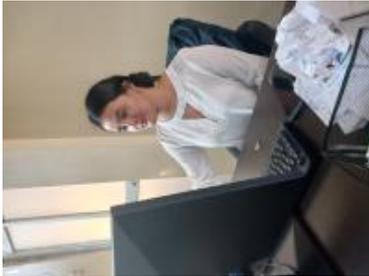
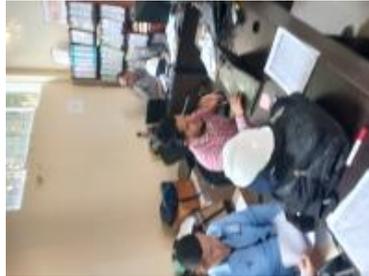
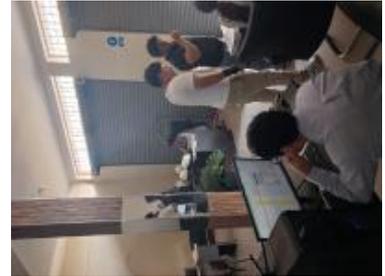
1

POBLADO DE SORITOR  
VISITA DE SEGUIMIENTO A LAS OFICINAS DE LA SUPERVISION: RECURSOS DE LA SUPERVISION:  
RECURSOS DE LA SUPERVISIO

En el poblado de Soritor se realiza visita de seguimiento y monitoreo a los recursos de la supervisión de la vía la calzada- selva alegre, donde se verifica los recursos la supervisión, donde se aprecia al jefe de supervisión, especialistas, técnicos y personal administrativo realizando labores de oficina. Hoy se espera a los Ingenieros de la Contratista para realizar el recorrido, junto con la Supervisión a los cinco sectores donde se ejecutaran obras de drenaje como ADICIONAL DE OBRA.

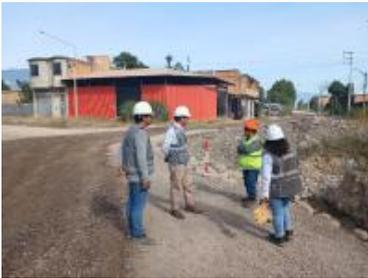
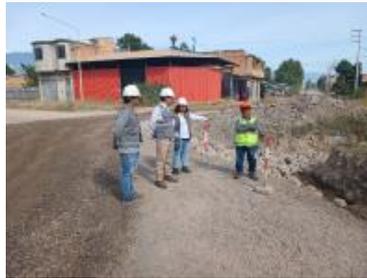
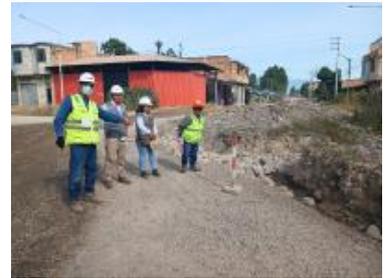
2

PROGRESIVA KM. 11+840

VISITA DE VERIFICACION DE ACTIVIDADES EJECUTADAS EN EL SECTORES DONDE SE EJECUTARAN OBRAS DE DRENAJE: PROPUESTA DE CONSTRUCCION DE UNA ALCANTARILLA MARCO ( ADICIONAL )

En la progresiva Km. 11+840 Se realiza visita de verificación de actividades ejecutadas en los puntos y/o sectores donde se ha realizado una propuesta adicional de ejecución de construcción de alcantarilla marco, para encauzar las aguas superficiales de las cunetas y evitar empozamientos en este punto, Se realiza la visita acompañado con la especialista de Estructuras, Obras de Arte y drenaje: Ing. FLORCITA DEL PILAR ORTIZ RIOS y el especialista de Control de calidad : Ing. YELTSÍN SANDOVAL , representando a la Supervisión y el especialista de Estructuras ,Obras de Arte y Drenaje :Ing. ADOLFO CARLOS SALAZAR y asistentes por la Contratista para verificar las actividades ejecutadas en el sitio donde se propone la construcción de ALCANTARILLA MARCO, se verifica in situ la necesidad de la construcción de esta obra de drenaje para desaguar las aguas superficiales que drenan hasta este punto mas bajo del sector, se VERIFICA, que NO se ha realizado actividad alguna en este lugar, de acuerdo a las partidas del presupuesto adicional propuesto. Solo se han realizado actividades para dar pase en este lugar, puesto que cuando llueve todo este lugar se inunda, dañando la vía y el pase de todo tipo de vehiculos, causando malestar a la población. En este sector se observa que le falta altura para llegar a nivel de la subrasante.

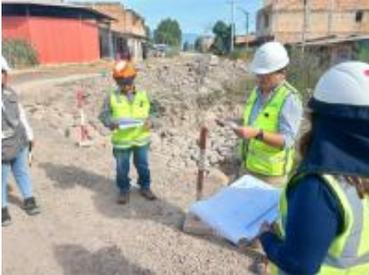
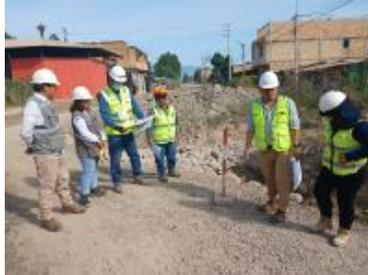
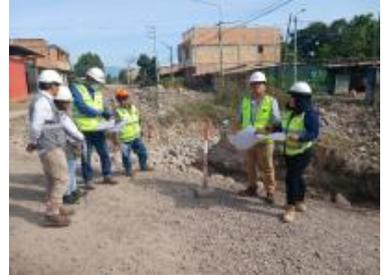
3

PROGRESIVA KM. 11+840

VISITA DE VERIFICACION DE ACTIVIDADES EJECUTADAS EN EL SECTORES DONDE SE EJECUTARAN OBRAS DE DRENAJE: PROPUESTA DE CONSTRUCCION DE UNA ALCANTARILLA MARCO ( OBRA DE DRENAJE ADICIONAL )

En la progresiva Km. 11+840 Se realiza visita de verificación de actividades ejecutadas en los puntos y/o sectores donde se ha realizado una propuesta adicional de ejecución de construcción de alcantarilla marco, para encauzar las aguas superficiales de las cunetas y evitar empozamientos en este punto, Se realiza la visita acompañado con la especialista de Estructuras, Obras de Arte y drenaje: Ing. FLORCITA DEL PILAR ORTIZ RIOS y el especialista de Control de calidad : Ing. YELTSIN SANDOVAL , representando a la Supervisión y el especialista de Estructuras ,Obras de Arte y Drenaje :Ing. ADOLFO CARLOS SALAZAR y asistentes por la Contratista para verificar las actividades ejecutadas en el sitio donde se propone la construcción de ALCANTARILLA MARCO, se verifica in situ la necesidad de la construcción de esta obra de drenaje para desaguar las aguas superficiales que drenan hasta este punto mas bajo del sector, se VERIFICA, que NO se ha realizado actividad alguna en este lugar, de acuerdo a las partidas del presupuesto adicional propuesto. Solo se han realizado actividades para dar pase en este lugar, puesto que cuando llueve todo este lugar se inunda, dañando la vía y el pase de todo tipo de vehiculos, causando malestar a la población. En este sector se observa que le falta altura para llegar a nivel de la subrasante. En el lugar se solicito los planos originales o de replanteo del expediente técnico y se verifico que esta obra de drenaje no había sido considerado, el cual actualmente es necesaria su construcción.

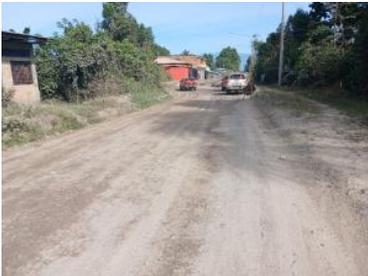
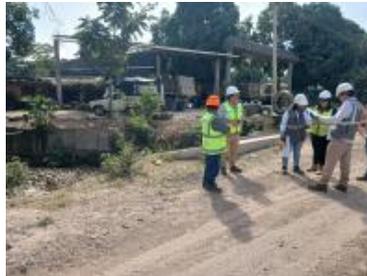
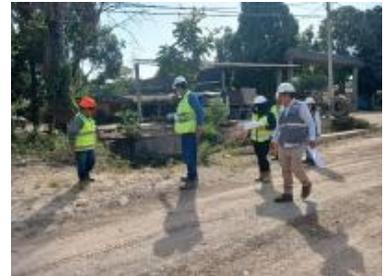
4

PROGRESIVA KM. 11+775.85

VISITA DE VERIFICACION DE ACTIVIDADES EJECUTADAS EN EL SECTORES DONDE SE EJECUTARAN OBRAS DE DRENAJE: PROPUESTA DE CONSTRUCCION DE SUBDRENAJE ( OBRA DE DRENAJE ADICIONAL )

En la progresiva Km. 11+775.85 Se realiza visita de verificación de actividades ejecutadas en los puntos y/o sectores donde se ha realizado una propuesta adicional de ejecución de construcción de SUB DRENAJE que inicia desde la progresiva KM. 12+120 al km. 11+775.85 ( punto de descarga ), para encauzar las aguas subterráneas que dañan constantemente la superficie de la vía, se pretende la construcción de sub drenaje en el margen izquierdo de la vía, y descargarlas en el lado derecho de la vía hacia una alcantarilla existente. Se realiza la visita acompañado con la especialista de Estructuras, Obras de Arte y drenaje: Ing. FLORCITA DEL PILAR ORTIZ RIOS y el especialista de Control de calidad ;, Ing. YELTSIN SANDOVAL , representando a la Supervisión y el especialista de Estructuras ,Obras de Arte y Drenaje :Ing. ADOLFO CARLOS SALAZAR y asistentes por la Contratista para verificar las actividades ejecutadas en el sitio donde se propone la construcción de SUB DRENAJE ( MARGEN IZQUIERDO ) , se verifica in situ la necesidad de la construcción de esta obra de drenaje para desaguar las aguas subterráneas que drenan dentro de la vía existente, producto de la existencia de chacras y canales de desagüe en el lado izquierdo de la vía existente, se VERIFICA IN SITU , que NO se ha realizado actividad alguna en este lugar, de acuerdo a las partidas del presupuesto adicional propuesto. En este sector la vía esta en malas condiciones, por la falta de sub drenaje. En el lugar se solicito los planos originales o de replanteo del expediente técnico y se verifico que esta obra de drenaje no había sido considerado, el cual actualmente es necesaria su construcción.

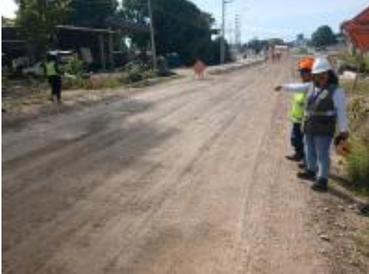
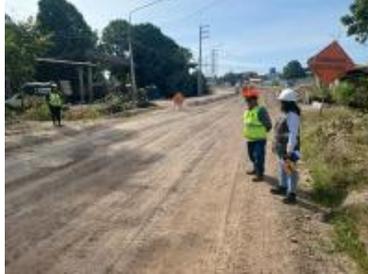
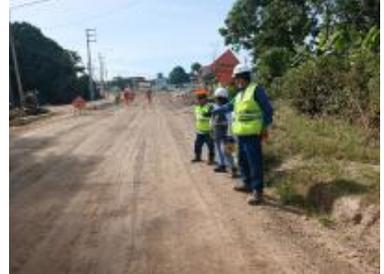
5

PROGRESIVA KM. 11+795

VISITA DE VERIFICACION DE ACTIVIDADES EJECUTADAS EN EL SECTORES DONDE SE EJECUTARAN OBRAS DE DRENAJE: PROPUESTA DE CONSTRUCCION DE SUBDRENAJE ( OBRA DE DRENAJE ADICIONAL )

En la progresiva Km. 11+795 Se realiza visita de verificación de actividades ejecutadas en los puntos y/o sectores donde se ha realizado una propuesta adicional de ejecución de construcción de SUB DRENAJE que inicia desde la progresiva KM. 12+120 al km. 11+775.85 ( punto de descarga ), para encauzar las aguas subterráneas que dañan constantemente la superficie de la vía, se pretende la construcción de sub drenaje en el margen izquierdo de la vía, y descargarlas en el lado derecho de la vía hacia una alcantarilla existente. Se realiza la visita acompañado con la especialista de Estructuras, Obras de Arte y drenaje: Ing. FLORCITA DEL PILAR ORTIZ RIOS y el especialista de Control de calidad ;, Ing. YELTSIN SANDOVAL , representando a la Supervisión y el especialista de Estructuras ,Obras de Arte y Drenaje :Ing. ADOLFO CARLOS SALAZAR y asistentes por la Contratista para verificar las actividades ejecutadas en el sitio donde se propone la construcción de SUB DRENAJE ( MARGEN IZQUIERDO) , se verifica in situ la necesidad de la construcción de esta obra de drenaje para desaguar las aguas subterráneas que drenan dentro de la vía existente, producto de la existencia de chacras y canales de desagüe en el lado izquierdo de la vía existente, se VERIFICA IN SITU , que NO se ha realizado actividad alguna en este lugar, de acuerdo a las partidas del presupuesto adicional propuesto. En este sector la vía esta en malas condiciones, por la falta de sub drenaje. En el lugar se solicito los planos originales o de replanteo del expediente técnico y se verifico que esta obra de drenaje no había sido considerado, el cual actualmente es necesaria su construcción. En esta progresiva 11+795 es el punto donde aproximadamente llegará el subdren y se inicia descarga hacia alcantarilla existente en el lado derecho de la vía.

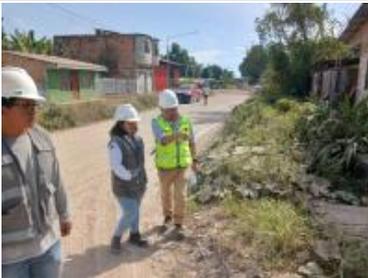
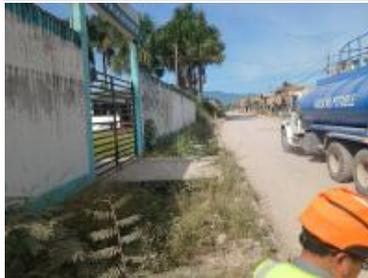
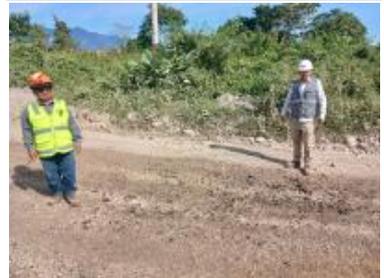
6

PROGRESIVA KM. 12+020

VISITA DE VERIFICACION DE ACTIVIDADES EJECUTADAS EN EL SECTORES DONDE SE EJECUTARAN OBRAS DE DRENAJE: PROPUESTA DE CONSTRUCCION DE SUBDRENAJE ( OBRA DE DRENAJE ADICIONAL ) ZONA DONDE AFLORA AGUA EN TIEMPO DE LLUVIAS

En la progresiva Km. 12+020 Se realiza visita de verificación de actividades ejecutadas en los puntos y/o sectores donde se ha realizado una propuesta adicional de ejecución de construcción de SUB DRENAJE que inicia desde la progresiva KM. 12+120 al km. 11+775.85 ( punto de descarga ), para encauzar las aguas subterráneas que dañan constantemente la superficie de la vía, se pretende la construcción de sub drenaje en el margen izquierdo de la vía, y descargarlas en el lado derecho de la vía hacia una alcantarilla existente. Se realiza la visita acompañado con la especialista de Estructuras, Obras de Arte y drenaje: Ing. FLORCITA DEL PILAR ORTIZ RIOS y el especialista de Control de calidad ;, Ing. YELTSIN SANDOVAL , representando a la Supervisión y el especialista de Estructuras ,Obras de Arte y Drenaje :Ing. ADOLFO CARLOS SALAZAR y asistentes por la Contratista para verificar las actividades ejecutadas en el sitio donde se propone la construcción de SUB DRENAJE ( MARGEN IZQUIERDO) , se verifica in situ la necesidad de la construcción de esta obra de drenaje para desaguar las aguas subterráneas que drenan dentro de la vía existente, producto de la existencia de chacras y canales de desagüe en el lado izquierdo de la vía existente, se VERIFICA IN SITU , que NO se ha realizado actividad alguna en este lugar, de acuerdo a las partidas del presupuesto adicional propuesto. En este sector la vía esta en malas condiciones, por la falta de sub drenaje. En el lugar se solicito los planos originales o de replanteo del expediente técnico y se verifico que esta obra de drenaje no había sido considerado, el cual actualmente es necesaria su construcción. En esta progresiva 11+795 es el punto donde aproximadamente llegará el subdren y se inicia descarga hacia alcantarilla existente en el lado derecho de la vía.

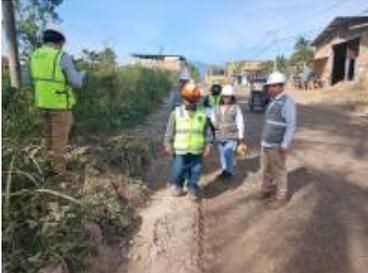
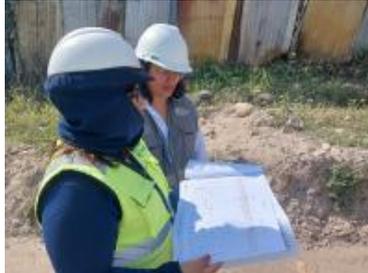
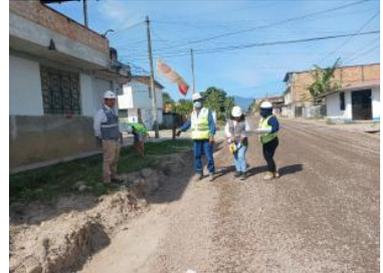
7

PROGRESIVAS KM. 12+120 AL KM. 11+775.85

VISITA DE VERIFICACION DE ACTIVIDADES EJECUTADAS EN EL SECTORES DONDE SE EJECUTARAN OBRAS DE DRENAJE: PROPUESTA DE CONSTRUCCION DE SUBDRENAJE ( OBRA DE DRENAJE ADICIONAL )

En la progresiva Km. 12+020 Se realiza visita de verificación de actividades ejecutadas en los puntos y/o sectores donde se ha realizado una propuesta adicional de ejecución de construcción de SUB DRENAJE que inicia desde la progresiva KM. 12+120 al km. 11+775.85 ( punto de descarga ) , para encauzar las aguas subterráneas que dañan constantemente la superficie de la vía, se pretende la construcción de sub drenaje en el margen izquierdo de la vía, y descargarlas en el lado derecho de la vía hacia una alcantarilla existente. Se realiza la visita acompañado con la especialista de Estructuras, Obras de Arte y drenaje: Ing. FLORCITA DEL PILAR ORTIZ RÍOS y el especialista de Control de calidad ;, Ing. YELTSIN SANDOVAL , representando a la Supervisión y el especialista de Estructuras ,Obras de Arte y Drenaje :Ing. ADOLFO CARLOS SALAZAR y asistentes por la Contratista para verificar las actividades ejecutadas en el sitio donde se propone la construcción de SUB DRENAJE ( MARGEN IZQUIERDO) , se verifica in situ la necesidad de la construcción de esta obra de drenaje en el lado izquierdo de la vía para desaguar las aguas subterráneas que drenan dentro de la vía existente, producto de la existencia de chacras y canales de desagüe en el lado izquierdo de la vía existente, se VERIFICA IN SITU , que NO se ha realizado actividad alguna en este lugar, de acuerdo a las partidas del presupuesto adicional propuesto. En este sector la vía esta en malas condiciones, por la falta de sub drenaje. En el lugar se solicito los planos originales o de replanteo del expediente técnico y se verifico que esta obra de drenaje no había sido considerado, el cual actualmente es necesaria su construcción. En esta progresiva 11+795 es el punto donde aproximadamente llegará el subdren y se inicia descarga hacia alcantarilla existente en el lado derecho de la vía en la progresiva 11+775.85 ( punto de descarga )

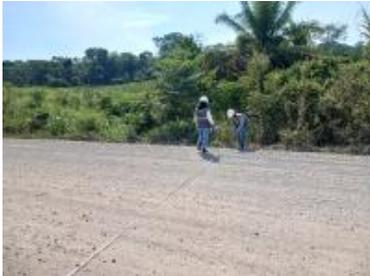
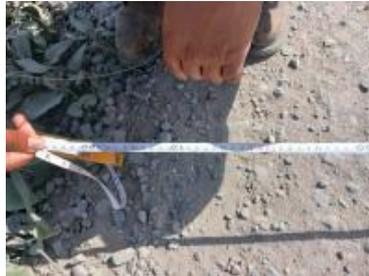
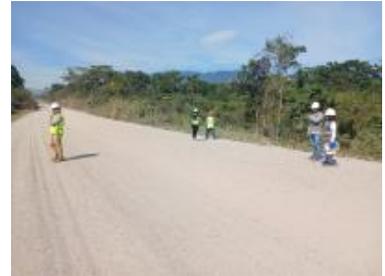
8

PROGRESIVAS KM. 18+305 AL KM. 18+385  
VISITA DE VERIFICACION DE ACTIVIDADES EJECUTADAS EN EL SECTORES DONDE SE EJECUTARAN OBRAS DE DRENAJE: PROPUESTA DE CONSTRUCCION DE MURO DE CONCRETO ARMADO ( OBRA DE DRENAJE ADICIONAL ) ( PROGRESIVA 18+305 INICIO DE MURO)

En la progresiva Km. 18+305 Se realiza visita de verificación de actividades ejecutadas en los puntos y/o sectores donde se ha realizado una propuesta adicional de ejecución de construcción de MUROS DE CONCRETO ARMADO que inicia desde la progresiva KM. 18+305 en el margen derecho de la vía, para lograr el ancho de explanación de acuerdo al expediente técnico, el nivel actual de la vía, todavía no ha llegado a nivel de la subrasante, faltando la conformación del terraplén, construcción de sub bases, base granular y Tratamiento Superficial Bicapa ( TSB ) , se midió el ancho de explanación al nivel actual y alcanza una largo de 11,20 metros. Se aprecia que el talud derecho presenta socavaciones y presencia de mucha humedad e inestabilidad en su talud inferior. se realiza la visita acompañado con la especialista de Estructuras, Obras de Arte y drenaje: Ing. FLORCITA DEL PILAR ORTIZ RÍOS y el especialista de Control de calidad :, Ing. YELTSIN SANDOVAL , representando a la Supervisión y el especialista de Estructuras ,Obras de Arte y Drenaje :Ing. ADOLFO CARLOS SALAZAR y asistentes por la Contratista para verificar las actividades ejecutadas en el sitio donde se propone la construcción de MURO DE CONCRETO ARMADO ( MARGEN DERECHO) , se VERIFICA IN SITU , que NO se ha realizado actividad alguna en este lugar, de acuerdo a las partidas del presupuesto adicional propuesto.

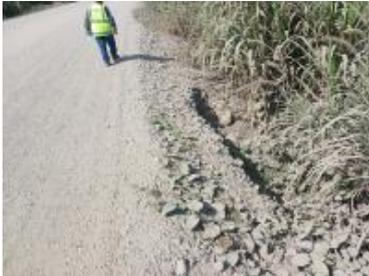
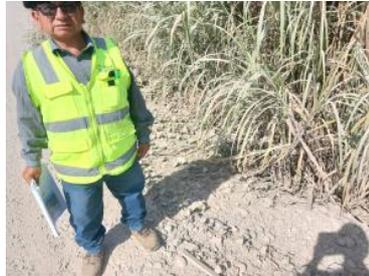
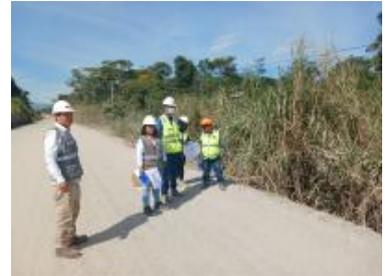
9

PROGRESIVAS KM. 18+305 AL KM. 18+385  
VISITA DE VERIFICACION DE ACTIVIDADES EJECUTADAS EN EL SECTORES DONDE SE EJECUTARAN OBRAS DE DRENAJE: PROPUESTA DE CONSTRUCCION DE MURO DE CONCRETO ARMADO ( OBRA DE DRENAJE ADICIONAL ) ( PROGRESIVA 18+340 ZONA DE SOCAVACION)

En la progresiva Km. 18+340 Se realiza visita de verificación de actividades ejecutadas en los puntos y/o sectores donde se ha realizado una propuesta adicional de ejecución de construcción de MUROS DE CONCRETO ARMADO que inicia desde la progresiva KM. 18+305 AL km. 18+385 en el margen derecho de la vía, para lograr el ancho de explanación de acuerdo al expediente técnico, el nivel actual de la vía, todavía no ha llegado a nivel de la subrasante, faltando la conformación del terraplén, construcción de sub bases, base granular y Tratamiento Superficial Bicapa ( TSB ) , se midió el ancho de explanación al nivel actual y alcanza una largo de 11,10 metros. Se aprecia que el talud derecho presenta socavaciones y presencia de mucha humedad e inestabilidad en su talud inferior. se realiza la visita acompañado con la especialista de Estructuras, Obras de Arte y drenaje: Ing. FLORCITA DEL PILAR ORTIZ RIOS y el especialista de Control de calidad ;, Ing. YELTSIN SANDOVAL , representando a la Supervisión y el especialista de Estructuras ,Obras de Arte y Drenaje :Ing. ADOLFO CARLOS SALAZAR y asistentes por la Contratista para verificar las actividades ejecutadas en el sitio donde se propone la construcción de MURO DE CONCRETO ARMADO ( MARGEN DERECHO) , se VERIFICA IN SITU , que NO se ha realizado actividad alguna en este lugar, de acuerdo a las partidas del presupuesto adicional propuesto.

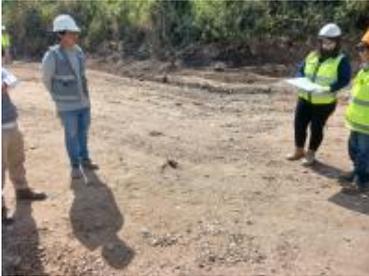
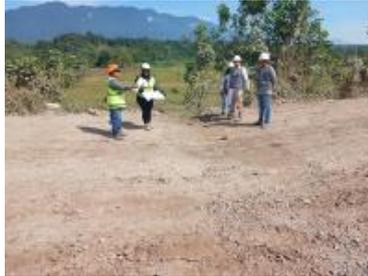
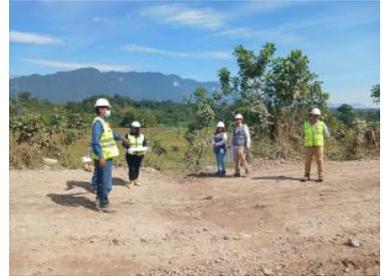
10

PROGRESIVA KM. 19+485

VISITA DE VERIFICACION DE ACTIVIDADES EJECUTADAS EN EL SECTORES DONDE SE EJECUTARAN OBRAS DE DRENAJE: PROPUESTA DE CONSTRUCCION DE UNA ALCANTARILLA MARCO ( ADICIONAL )

En la progresiva Km. 19+485 Se realiza visita de verificación de actividades ejecutadas en los puntos y/o sectores donde se ha realizado una propuesta adicional de ejecución de construcción de alcantarilla marco, para encauzar las aguas superficiales de las cunetas y evitar empozamientos en este punto, Se realiza la visita acompañado con la especialista de Estructuras, Obras de Arte y drenaje: Ing. FLORCITA DEL PILAR ORTIZ RIOS y el especialista de Control de calidad : Ing. YELTSIN SANDOVAL , representando a la Supervisión y el especialista de Estructuras ,Obras de Arte y Drenaje :Ing. ADOLFO CARLOS SALAZAR y asistentes por la Contratista para verificar las actividades ejecutadas en el sitio donde se propone la construcción de ALCANTARILLA MARCO, se verifica in situ la necesidad de la construcción de esta obra de drenaje para desaguar las aguas superficiales que drenan hasta este punto mas bajo del sector, se VERIFICA, que NO se ha realizado actividad alguna en este lugar, de acuerdo a las partidas del presupuesto adicional propuesto. En este sector se observa que le falta altura para llegar a nivel de la subrasante.

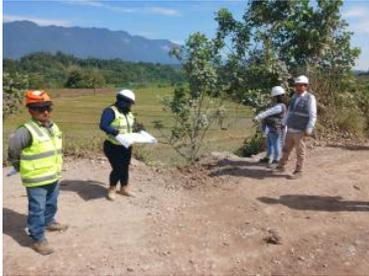
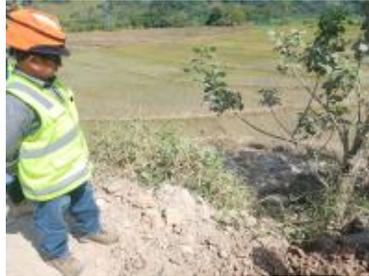
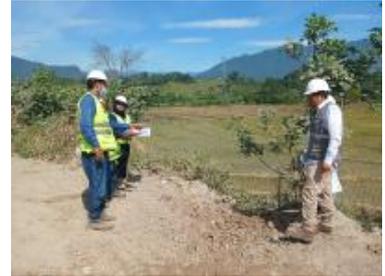
11

PROGRESIVA KM. 19+485

VISITA DE VERIFICACION DE ACTIVIDADES EJECUTADAS EN EL SECTORES DONDE SE EJECUTARAN OBRAS DE DRENAJE: PROPUESTA DE CONSTRUCCION DE UNA ALCANTARILLA MARCO ( ADICIONAL )

En la progresiva Km. 19+485 Se realiza visita de verificación de actividades ejecutadas en los puntos y/o sectores donde se ha realizado una propuesta adicional de ejecución de construcción de alcantarilla marco, para encauzar las aguas superficiales de las cunetas y evitar empozamientos en este punto, Se realiza la visita acompañado con la especialista de Estructuras, Obras de Arte y drenaje: Ing. FLORCITA DEL PILAR ORTIZ RIOS y el especialista de Control de calidad : Ing. YELTSIN SANDOVAL , representando a la Supervisión y el especialista de Estructuras ,Obras de Arte y Drenaje :Ing. ADOLFO CARLOS SALAZAR y asistentes por la Contratista para verificar las actividades ejecutadas en el sitio donde se propone la construcción de ALCANTARILLA MARCO, se verifica in situ la necesidad de la construcción de esta obra de drenaje para desaguar las aguas superficiales que drenan hasta este punto mas bajo del sector, se VERIFICA, que NO se ha realizado actividad alguna en este lugar, de acuerdo a las partidas del presupuesto adicional propuesto. En este sector se observa que le falta altura para llegar a nivel de la subrasante. en la zona baja se verifico la presencia de plantaciones de arroz en todo el sector.

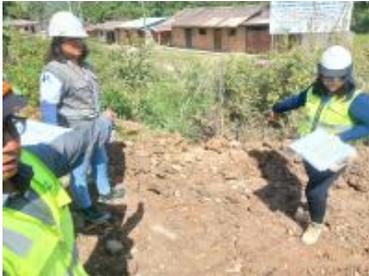
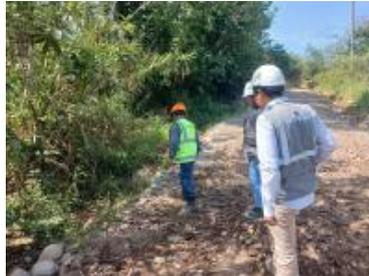
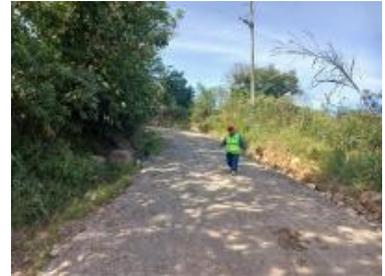
12

PROGRESIVA KM. 19+941

VISITA DE VERIFICACION DE ACTIVIDADES EJECUTADAS EN EL SECTORES DONDE SE EJECUTARAN OBRAS DE DRENAJE: PROPUESTA DE CONSTRUCCION DE UNA ALCANTARILLA MARCO EN EL INICIO DEL ACCESO ( OBRA DE DRENAJE ADICIONAL )

En la progresiva Km. 19+941 Se realiza visita de verificación de actividades ejecutadas en los puntos y/o sectores donde se ha realizado una propuesta adicional de ejecución de construcción de alcantarilla marco en el inicio del acceso ubicado en el lado izquierdo de la vía principal , para encauzar las aguas superficiales de las cunetas y evitar la inundación y daño a la vía principal , Se realiza la visita acompañado con la especialista de Estructuras, Obras de Arte y drenaje: Ing. FLORCITA DEL PILAR ORTIZ RIOS y el especialista de Control de calidad : Ing. YELTSIN SANDOVAL , representando a la Supervisión y el especialista de Estructuras ,Obras de Arte y Drenaje :Ing. ADOLFO CARLOS SALAZAR y asistentes por la Contratista para verificar las actividades ejecutadas en el sitio donde se propone la construcción de ALCANTARILLA MARCO EN EL INICIO DE ACCESO IZQUIERDO, se verifica in situ la necesidad de la construcción de esta obra de drenaje para desaguar las aguas superficiales que viene desde el punto mas alto del acceso (el acceso tiene una pendiente mayor al 12%), se VERIFICA, que NO se ha realizado actividad alguna en este lugar, de acuerdo a las partidas del presupuesto adicional propuesto. En este sector se observa que le falta de un drenaje transversal ocasiona que toda el agua superficial escurra hacia la vía principal .

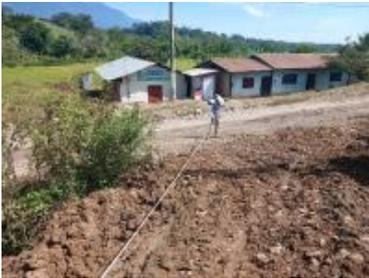
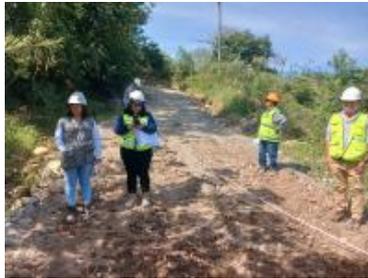
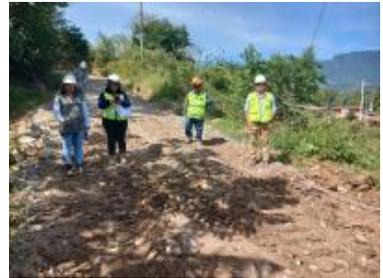
13

PROGRESIVA KM. 19+941

VISITA DE VERIFICACION DE ACTIVIDADES EJECUTADAS EN EL SECTORES DONDE SE EJECUTARAN OBRAS DE DRENAJE: PROPUESTA DE CONSTRUCCION DE UNA ALCANTARILLA MARCO EN EL INICIO DEL ACCESO ( OBRA DE DRENAJE ADICIONAL )

En la progresiva Km. 19+941 Se realiza visita de verificación de actividades ejecutadas en los puntos y/o sectores donde se ha realizado una propuesta adicional de ejecución de construcción de alcantarilla marco en el inicio del acceso ubicado en el lado izquierdo de la vía principal , para encauzar las aguas superficiales de las cunetas y evitar la inundación y daño a la vía principal , Se realiza la visita acompañado con la especialista de Estructuras, Obras de Arte y drenaje: Ing. FLORCITA DEL PILAR ORTIZ RIOS y el especialista de Control de calidad : Ing. YELTSIN SANDOVAL , representando a la Supervisión y el especialista de Estructuras ,Obras de Arte y Drenaje :Ing. ADOLFO CARLOS SALAZAR y asistentes por la Contratista para verificar las actividades ejecutadas en el sitio donde se propone la construcción de ALCANTARILLA MARCO EN EL INICIO DE ACCESO IZQUIERDO, se verifica in situ la necesidad de la construcción de esta obra de drenaje para desaguar las aguas superficiales que viene desde el punto mas alto del acceso (el acceso tiene una pendiente mayor al 12%), se VERIFICA, que NO se ha realizado actividad alguna en este lugar, de acuerdo a las partidas del presupuesto adicional propuesto. En este sector se observa que le falta de un drenaje transversal ocasiona que toda el agua superficial escurra hacia la vía principal. se realizo la medicion desde el eje de la via, y se verifico que la alcantarilla marco esta dentro del derecho de via y es de completa necesidad. Las comunidades locales solicitan su urgente construcción para canalizar las aguas superficiales en este sector.

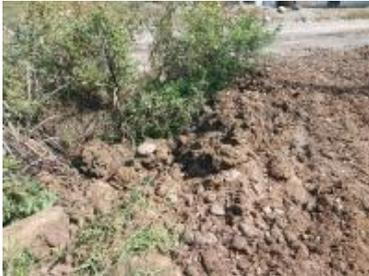
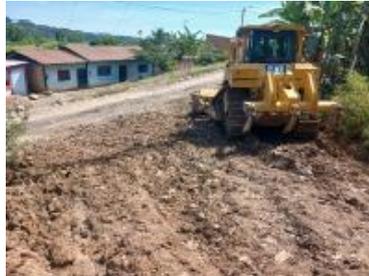
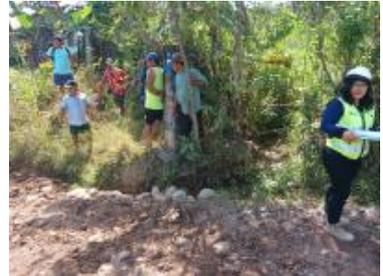
14

PROGRESIVA KM. 19+941

VISITA DE VERIFICACION DE ACTIVIDADES EJECUTADAS EN EL SECTORES DONDE SE EJECUTARAN OBRAS DE DRENAJE: PROPUESTA DE CONSTRUCCION DE UNA ALCANTARILLA MARCO EN EL INICIO DEL ACCESO ( OBRA DE DRENAJE ADICIONAL )

En la progresiva Km. 19+941 Se realiza visita de verificación de actividades ejecutadas en los puntos y/o sectores donde se ha realizado una propuesta adicional de ejecución de construcción de alcantarilla marco en el inicio del acceso ubicado en el lado izquierdo de la vía principal , para encauzar las aguas superficiales de las cunetas y evitar la inundación y daño a la vía principal , Se realiza la visita acompañado con la especialista de Estructuras, Obras de Arte y drenaje: Ing. FLORCITA DEL PILAR ORTIZ RIOS y el especialista de Control de calidad : Ing. YELTSIN SANDOVAL , representando a la Supervisión y el especialista de Estructuras ,Obras de Arte y Drenaje :Ing. ADOLFO CARLOS SALAZAR y asistentes por la Contratista para verificar las actividades ejecutadas en el sitio donde se propone la construcción de ALCANTARILLA MARCO EN EL INICIO DE ACCESO IZQUIERDO, se verifica in situ la necesidad de la construcción de esta obra de drenaje para desaguar las aguas superficiales que viene desde el punto mas alto del acceso (el acceso tiene una pendiente mayor al 12%), se VERIFICA, que NO se ha realizado actividad alguna en este lugar, de acuerdo a las partidas del presupuesto adicional propuesto. En este sector se observa que le falta de un drenaje transversal ocasiona que toda el agua superficial escurra hacia la vía principal. se realizo la medición desde el eje de la vía, y se verifico que la alcantarilla marco esta dentro del derecho de vía y es de completa necesidad. Las comunidades locales solicitan su urgente construcción para canalizar las aguas superficiales en este sector. El municipio a traído un tractor para que la zona del acceso tenga paso, los pobladores presentan exigen la construcción de una alcantarilla que evite el constante daño a la vía de acceso y la vía principal.
