BITACORA ELECTRÓNICA DE OBRA

Confirma Bitacora: Si	Nro Informe: 0019	Fecha Informe: 05 - 06 - 2024	Nombre De La Obra: SELVA ALEGRE - LA CALZADA	Personal Encargado: BORIS WALTER AYLLÓN CARCELÉN		
Foto Bitacora:	Foto Bitacora 2:	Foto Bitacora 3:	Foto Bitacora 4:	Foto Bitacora 5:	Foto Bitacora 6:

NUMERO DE INFORME No. 0019-2024
 CONTRATO DE OBRA: No. 031-2022-MTC/20.2 CON PRECIOS DE AGOSTO DE 2021
 EMPRESA CONTRATISTA: CHINA CIVIL ENGINEERING CONSTRUCTION CORPORATION SUCURSAL DEL PERU
 OBRA: SALDO DE OBRA: "CULMINACION DE OBRA DE MEJORAMIENTO DE LA CARRETERA RODRIGUEZ DE MENDOZA - EMPALME PE-5N (LA CALZADA), TRAMO: SELVA ALEGRE - EMPALME PE-5N (LA CALZADA)
 MONTO DE LA OBRA: S/44'873,763.87 PLAZO DE EJECUCION: 190 DIAS CALENDARIO
 SUPERVISOR: CONSORCIO SUPERVISOR ALEGRE LA CALZADA (PYUNGHWA ENGINEERING CONSULTANTS LTDA SUCURSAL DEL PERU y GEOTECNIA Y MECANICA DE SUELOS S.A.C.)
 CONTRATO DE CONSULTORIA DE OBRA N° 01-2022-MTC/20.2 FECHA: 19-01-2022
 MONTO SUPERVISION: 3,799,999.63 -Mediante OFICIO N° 905 - 2024-MTC/20.9 de fecha 23 de abril de 2024, la Entidad comunica el reinicio de ejecución de obra a partir del 22 de abril de 2024 LA OBRA ACTUALMENTE ESTA EN ACTIVIDAD DESDE 22-04-2

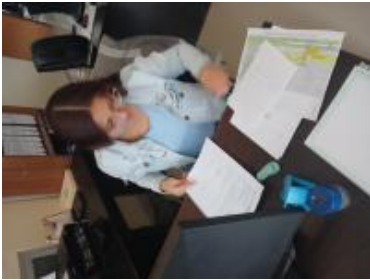
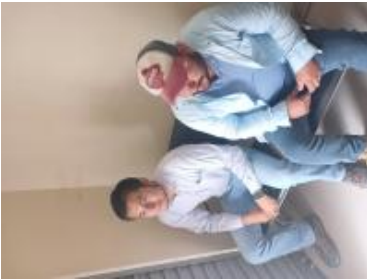
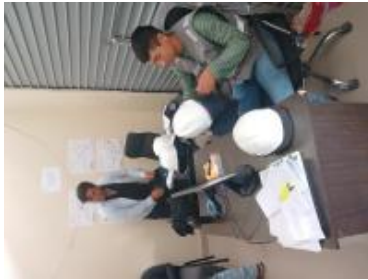
1

POBLADO DE SORITOR
VISITA DE SEGUIMIENTO Y MONITOREO EN LAS OFICINAS DE LA SUPERVISION: RECURSOS DE LA SUPERVISION

En el poblado de Soritor, se realiza seguimiento y monitoreo en las oficinas de la supervisión donde se aprecia al personal especialista, técnico y administrativo realizando actividades de oficina y preparandose a su salida en campo.

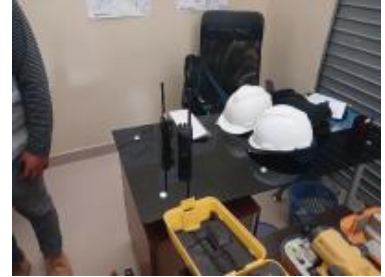
POBLADO DE SORITOR
VISITA DE SEGUIMIENTO Y MONITOREO A LAS OFICINAS DE LA SUPERVISION : RECURSOS DE LA SUPERVISION (EQUIPOS TOPOGRAFICOS)

En el poblado de Soritor, se realiza visita de seguimiento y monitoreo a las oficinas de la supervisión donde se verifica los siguiente recursos 7 winchas , 2 niveles topográficos

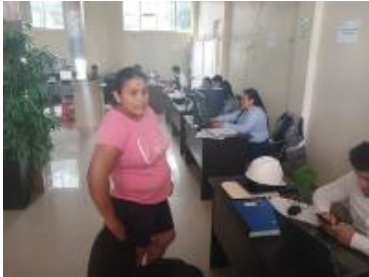
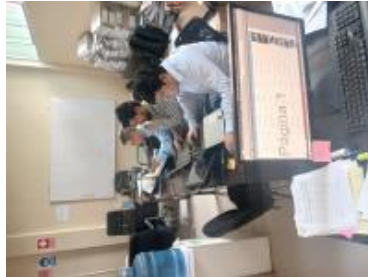
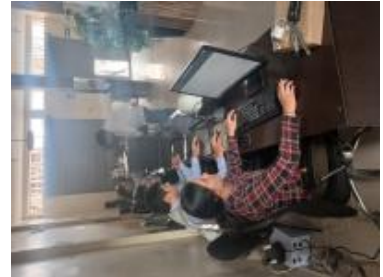
3

POBLADO DE SORITOR
VISITA DE SEGUIMIENTO Y MONITOREO EN LAS OFICINAS DE LA SUPERVISION: RECURSOS DE LA SUPERVISION

En el poblado de Soritor, se realiza seguimiento y monitoreo en las oficinas de la supervisión donde se aprecia al personal especialista, técnico y administrativo realizando actividades de oficina y preparandose a su salida en campo.

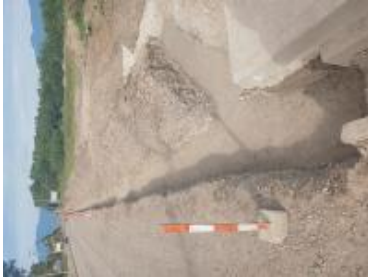
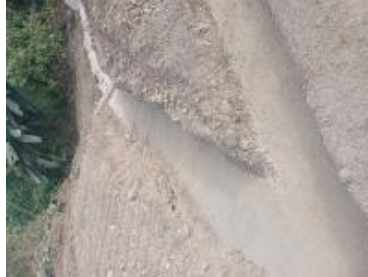
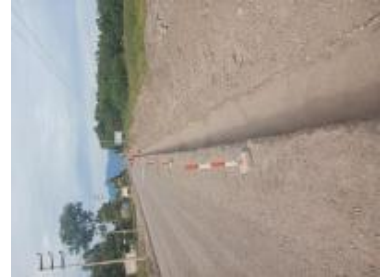
5

PROGRESIVAS KM. 10+500 AL KM. 10+750 Id
VISITA DE SEGUIMIENTO Y MONITOREO A LAS ACTIVIDADES REALIZADOS EN LA VIA LA CALZADA - SELVA ALEGRE: EXCAVACION Y SOLADO PARA LA CONSTRUCCION DE CUNETAS RECTANGULARES
CODIGO 500 DRENAJE
PARTIDA 510 E CUNETAS RECTANGULARES

En la progresivas Km. 10+500 al 10+750 Se realiza visita de seguimiento y monitoreo a las actividades realizados en la vía La Calzada - Selva Alegre, donde en el lado derecho de la vía se ha realizado la excavación y el vaciado de solado para la construcción de cunetas rectangulares

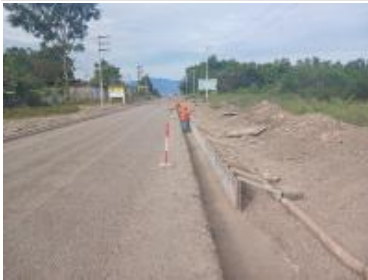
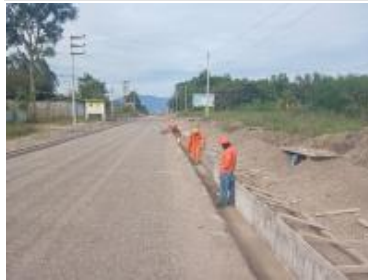
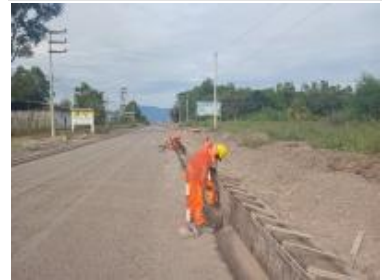
6

PROGRESIVAS KM. 10+560 AL KM. 11+000 Id
VISITA DE SEGUIMIENTO Y MONITOREO A LAS ACTIVIDADES REALIZADOS EN LA VIA LA CALZADA - SELVA ALEGRE: ENCOFRADO DE CONSTRUCCION DE CUNETAS RECTANGULARES
CODIGO 500 DRENAJE
PARTIDA 510 E CUNETAS RECTANGULARES

En las progresivas Km. 10+560 al Km. 11+000 se realiza visita de seguimiento y monitoreo a las actividades realizados en la vía La Calzada - Selva Alegre, donde en el lado derecho de la via se ha realizado la excavación, vaciado de solado y se realiza el encofrado para la construcción de cunetas rectangulares, trabajan 1 capataz, 4 obreros.

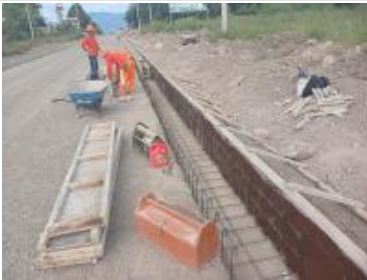
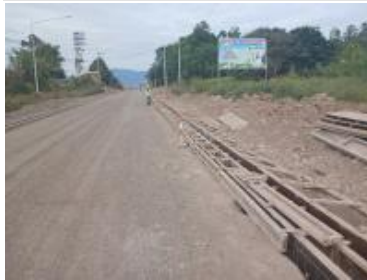
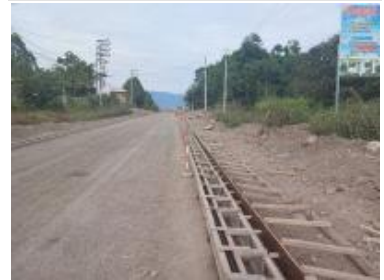
7

PROGRESIVAS KM. 10+600 AL KM. 10+800 Id
VISITA DE SEGUIMIENTO Y MONITOREO A LAS ACTIVIDADES REALIZADOS EN LA VIA LA CALZADA - SELVA ALEGRE: ENCOFRADO Y REFUERZO METALICO PARA LA CONSTRUCCION DE CUNETAS RECTANGULARES
CODIGO 500 DRENAJE
PARTIDA 510 E CUNETAS RECTANGULARES

En las progresivas Km. 10+600 al Km. 10+800 se realiza visita de seguimiento y monitoreo a las actividades realizados en la vía La Calzada - Selva Alegre, donde en el lado derecho de la via se ha realizado la excavación, vaciado de solado y se realiza el encofrado y colocación de refuerzo metálico para la construcción de cunetas rectangulares, trabajan 1 capataz, 4 obreros.

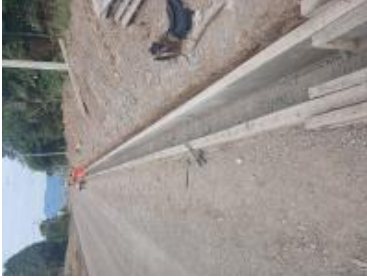
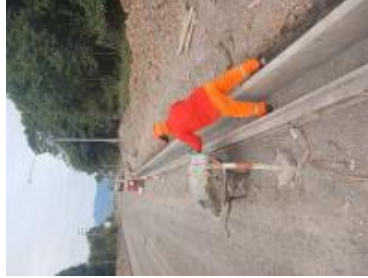
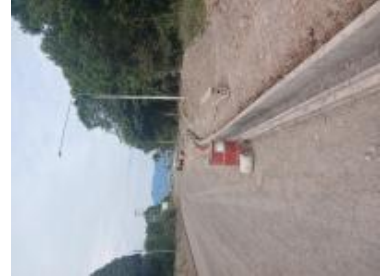
8

PROGRESIVAS KM. 10+665 AL KM. 10+740 Id
VISITA DE SEGUIMIENTO Y MONITOREO A LAS ACTIVIDADES REALIZADOS EN LA VIA LA CALZADA - SELVA ALEGRE: CONSTRUCCION DE CUNETAS RECTANGULARES
CODIGO 500 DRENAJE
PARTIDA 510 E CUNETAS RECTANGULARES

En las progresivas Km. 10+665 al Km. 10+740 se realiza visita de seguimiento y monitoreo a las actividades realizados en la vía La Calzada - Selva Alegre, donde en el lado derecho de la vía se ha realizado la excavación, vaciado de solado y se realiza el resanado de la construcción de cunetas rectangulares, trabajan 1 capataz, 4 obreros

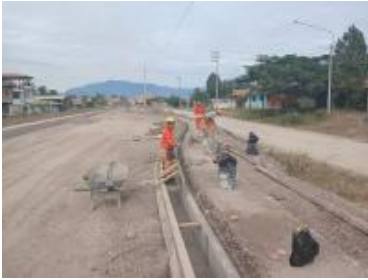
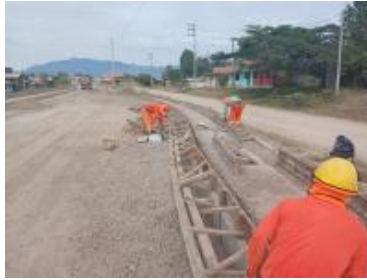
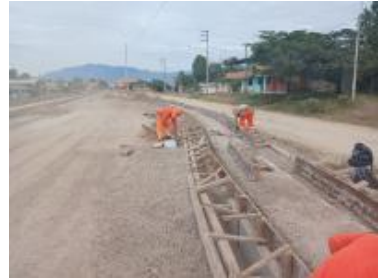
10

PROGRESIVAS KM. 11+220 AL KM. 11+400 Id
VISITA DE SEGUIMIENTO Y MONITOREO A LAS ACTIVIDADES REALIZADOS EN LA VIA LA CALZADA - SELVA ALEGRE: CONSTRUCCION DE VEREDAS
CODIGO 600 OBRAS COMPLEMENTARIAS
PARTIDA; 607,A VEREDAS

En las progresivas Km. 11+220 a Km. 11+400 Id, se realiza visita de seguimiento y monitoreo al tramo de vía la Calzada - Selva alegre, donde se realiza el relleno y compactación para la construcción de VEREDAS en el lado derecho de la vía, actualmente se realiza el relleno en las veredas, utilizando un minicargador frontal , trabajan actualmente 1capataz 1 operador, 5 obreros

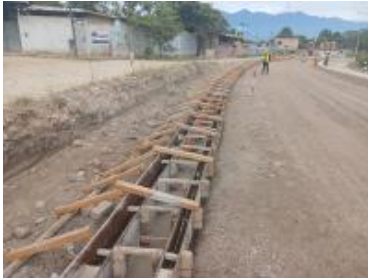
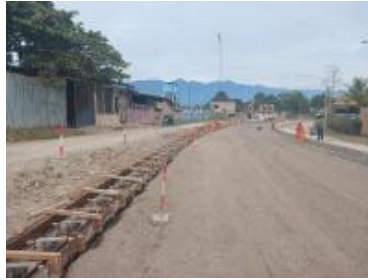
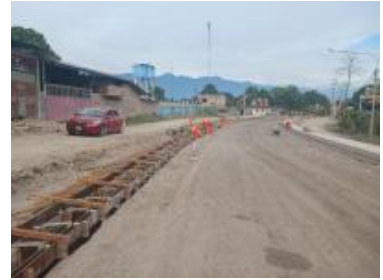
11

PROGRESIVAS KM. 11+500 AL KM. 11+625 li
VISITA DE SEGUIMIENTO Y MONITOREO A LAS ACTIVIDADES REALIZADOS EN LA VIA LA CALZADA - SELVA ALEGRE: CONSTRUCCION DE CUNETAS RECTANGULARES
CODIGO 500 DRENAJE
PARTIDA; 510,E CUNETAS RECTANGULARES

En las progresivas Km. 11+500 a Km. 11+625 li, se realiza visita de seguimiento y monitoreo al tramo de vía la Calzada - Selva alegre, donde se realiza el relleno y compactación para la construcción de VEREDAS en el lado derecho de la vía, actualmente se realiza el relleno en las veredas, utilizando un minicargador frontal , trabajan actualmente 1capataz 1 operador, 6 obreros

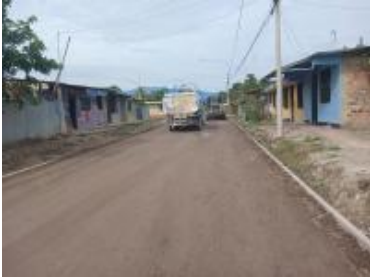
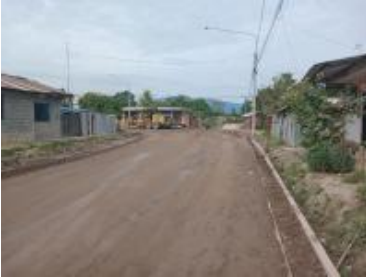
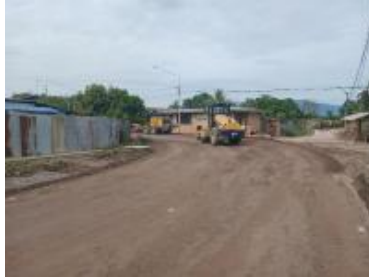
12

PROGRESIVAS KM. 12+760 AL KM. 12+660
VISITA DE SEGUIMIENTO Y MONITOREO A LAS ACTIVIDADES REALIZADOS EN LA VIA LA CALZADA - SELVA ALEGRE: CONSTRUCCION DE BASE GRANULAR
CODIGO 400 SUB BASE Y BASES
PARTIDA 403.A BASE GRANULAR

En las progresivas Km. 12+760 al Km. 12+660 se realiza visita de seguimiento y monitoreo a las actividades realizadas y en ejecución en la Vía la Calzada - Selva alegre donde se continua con la construcción de base granular, se ha realizado el apilonado y extendido del material granular, actualmente se realiza la compactación y refinado en el sitio se utilizan 1 motoniveladora ,1 compactadora de rodillo y 1 camión cisterna, trabajan 1capataz. 1 ing. de producción. 2 operadores, 4 obreros, 2 vigias

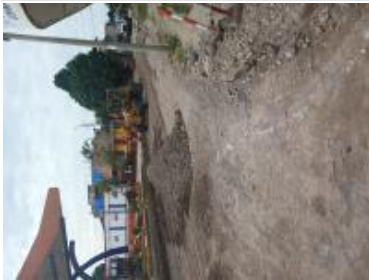
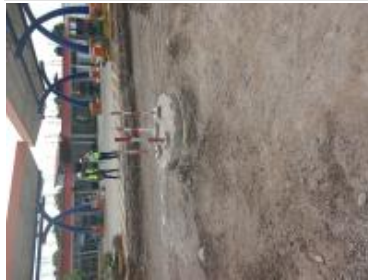
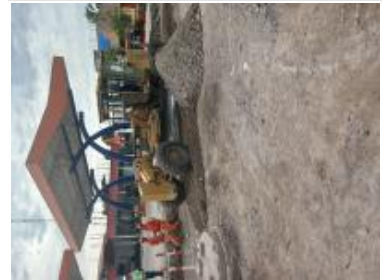
13

PROGRESIVA KM. 12+990
 VISITA DE SEGUIMIENTO Y MONITOREO A LAS ACTIVIDADES REALIZADOS EN LA VIA LA CALZADA - SELVA ALEGRE: MEJORAMIENTOS EN ACCESO
 CODIGO 200 MOVIMIENTO DE TIERRAS
 PARTIDA 207.B MEJORAMIENTO DE SUELOS A NIVEL DE SUBRASANTE CON MATERIAL DE CANTERA

En la progresiva Km. 12+990 en el lado izquierdo de la vía, se realiza visita de seguimiento y monitoreo al tramo de vía la Calzada - Selva alegre, donde se continua con el mejoramiento en los accesos, se ha excavado, mejorado, rellenado y compactado con material de cantera el sitio. se utiliza una motoniveladora, trabajan actualmente 1 capataz 1 operador, 2 obreros

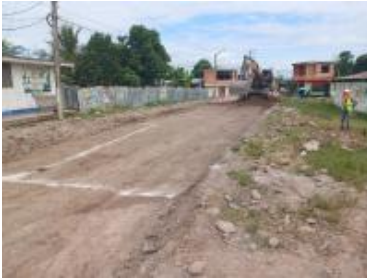
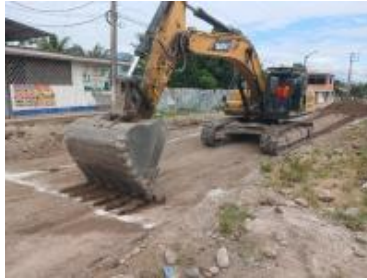
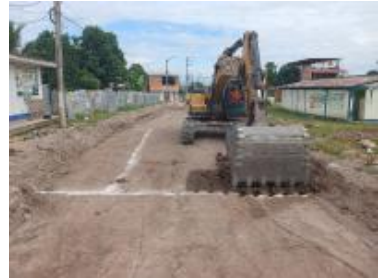
14

PROGRESIVA KM. 13+154 Id
VISITA DE SEGUIMIENTO Y MONITOREO A LAS ACTIVIDADES REALIZADOS EN LA VIA LA CALZADA - SELVA ALEGRE: EXCAVACION Y MEJORAMIENTOS EN ACCESO
CODIGO 200 MOVIMIENTO DE TIERRAS
PARTIDA 202,B3 EXCAVACION EN MATERIAL SUELTO
PARTIDA 207.B MEJORAMIENTO DE SUELOS A NIVEL DE SUBRASANTE CON MATERIAL DE CANTERA

En la progresiva Km. 13+390 en el lado izquierdo de la vía, se realiza visita de seguimiento y monitoreo al tramo de vía la Calzada - Selva alegre, donde se inicia con la excavación y mejoramientos en los accesos, se ha excavado, mejorado, rellenado y compactado con material de cantera el sitio. se utiliza una excavadora de oruga, trabajan actualmente 1 capataz 1 operador, 2 obreros

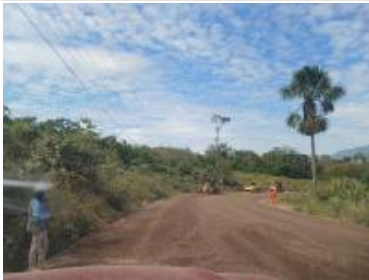
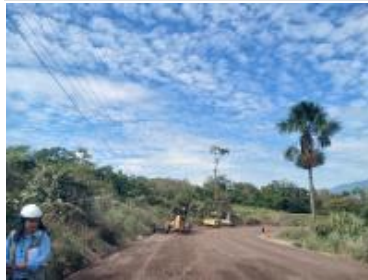
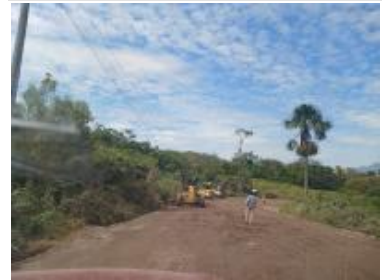
16

PROGRESIVAS KM. 14+420 AL KM. 14+580
VISITA DE SEGUIMIENTO Y MONITOREO A LAS ACTIVIDADES REALIZADOS EN LA VIA LA CALZADA - SELVA ALEGRE: CONSTRUCCION DE BASE GRANULAR
CODIGO 400 SUB BASE Y BASES
PARTIDA 403.A BASE GRANULAR

En las progresivas Km. 14+420 al Km. 14+580 se realiza visita de seguimiento y monitoreo a las actividades realizadas y en ejecución en la Vía la Calzada - Selva alegre donde se continua con la construcción de base granular, se ha realizado el apilonado y extendido del material granular, actualmente se realiza la compactación y refinado en el sitio se utilizan 1 motoniveladora ,1 compactadora de rodillo y 1 camión cisterna, trabajan 1capataz. 1 ing. de producción. 2 operadores, 4 obreros, 2 vigias.

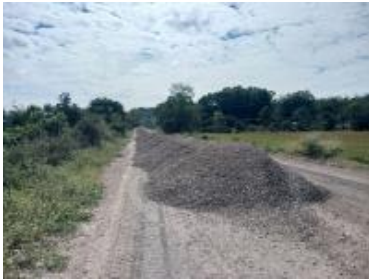
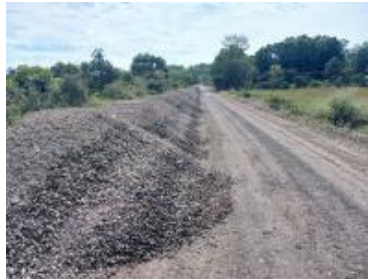
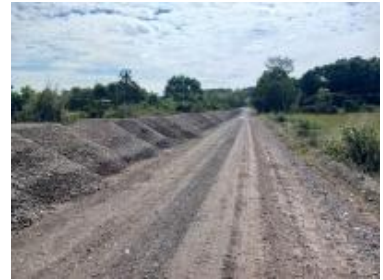
17

PROGRESIVAS KM. 14+820 a KM. 15+020
VISITA DE SEGUIMIENTO Y MONITOREO A LAS ACTIVIDADES REALIZADOS EN LA VIA LA CALZADA - SELVA ALEGRE: APILONADO DE MATERIAL PARA LA CONSTRUCCION DE BASE GRANULAR CODIGO 400 SUB BASE Y BASES PARTIDA 403.A BASE GRANULAR

En las progresivas Km. 14+820 al Km. 15+020 se realiza visita de seguimiento y monitoreo a las actividades realizados y en ejecución en la Vía la Calzada - Selva alegre donde se continua con la construcción de base granular en la zona rural , el espesor de esta base granular sera de 15 cms. , se ha realizado el apilonado del material granular en el lado derecho de la vía , en el sitio se utilizan 1motoniveladora ,1 compactadora de rodillo y 1 camión cisterna, trabajan 1capataz. 2 operadores, 4 obreros, 2 vigias y 1 chofer. Actualmente se extiende y moja el material apilonado.

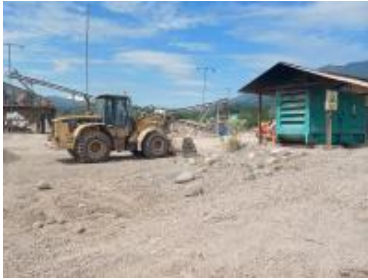
18

PROGRESIVA KM. 23+082
VISITA DE SEGUIMIENTO Y MONITOREO A LAS AREAS AUXILIARES DE LA VIA SELVA ALEGRE - LA CALZADA: CHANCADORA (PARALIZADA) CANTERA (EN ACTIVIDAD)

En la progresiva KM. 23+082 se realiza visita de seguimiento y monitoreo a las áreas auxiliares de la vía donde se verifica que se ha dañado una pieza de la planta chancadora actualmente estan reparando esa pieza , mientras tanto la planta chancadora esta sin actividad. (no hay producción de materiales) solo actualmente estan laborando dos cargadores frontales y volquetes para la carga del material producido con anterioridad para ejecución de sub bases y rellenos. en la cantera estan laborando 2 excavadoras de oruga y 4 volquetes (esta en actividad)

Se recomienda al Contratista la inmediata activación de la planta chancadora y la planta de concreto al cual han aparalizado

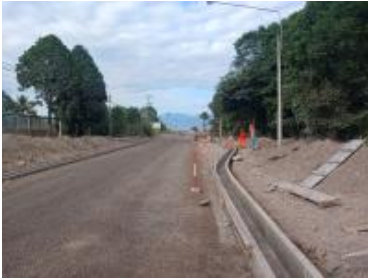
19

PROGRESIVAS KM. 10+660 AL KM. 10+900 Id
VISITA DE SEGUIMIENTO Y MONITOREO A LAS ACTIVIDADES REALIZADOS EN LA VIA LA CALZADA - SELVA ALEGRE: DESENCOFRADO DE CONSTRUCCION DE CUNETAS RECTANGULARES CODIGO 500 DRENAJE PARTIDA 510 E CUNETAS RECTANGULARES

En las progresivas Km. 10+660 al Km. 10+900 se realiza visita de seguimiento y monitoreo a las actividades realizados en la vía La Calzada - Selva Alegre, donde se ha realizado la construcción de cunetas rectangulares en el lado derecho de la vía, Actualmente se realiza el desencofrado de las cunetas, trabajan 1 capataz, 4 obreros
