## BITACORA ELECTRÓNICA DE OBRA

NUMERO DE INFORME No. 0019-2024  
 CONTRATO DE OBRA: No. 031-2022-MTC/20.2 CON PRECIOS DE AGOSTO DE 2021  
 EMPRESA CONTRATISTA: CHINA CIVIL ENGINEERING CONSTRUCTION CORPORATION SUCURSAL DEL PERU  
 OBRA: SALDO DE OBRA: "CULMINACION DE OBRA DE MEJORAMIENTO DE LA CARRETERA RODRIGUEZ DE MENDOZA - EMPALME PE-5N (LA CALZADA), TRAMO: SELVA ALEGRE - EMPALME PE-5N (LA CALZADA)  
 MONTO DE LA OBRA: S/44'873,763.87 PLAZO DE EJECUCION: 190 DIAS CALENDARIO  
 SUPERVISOR: CONSORCIO SUPERVISOR ALEGRE LA CALZADA (PYUNGHWA ENGINEERING CONSULTANTS LTDA SUCURSAL DEL PERU y GEOTECNIA Y MECANICA DE SUELOS S.A.C.)  
 CONTRATO DE CONSULTORIA DE OBRA N° 01-2022-MTC/20.2 FECHA: 19-01-2022  
 MONTO SUPERVISION: 3,799,999.63 -Mediante OFICIO N° 905 - 2024-MTC/20.9 de fecha 23 de abril de 2024, la Entidad comunica el reinicio de ejecución de obra a partir del 22 de abril de 2024 LA OBRA ACTUALMENTE ESTA EN ACTIVIDAD DESDE 22-04-2024

VISITA DE SEGUIMIENTO Y MONITOREO A LAS OFICINAS DE LA SUPERVISION  
 VISITA DE SEGUIMIENTO Y MONITOREO A LAS ACTIVIDADES REALIZADAS EN LA OBRA DESDE KM. 0+000 -al km. 23+042 ( planta chancadora )  
 ELABORACIÓN DE INFORME MENSUAL DE LA SUPERVIS

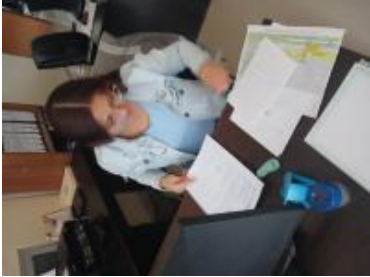
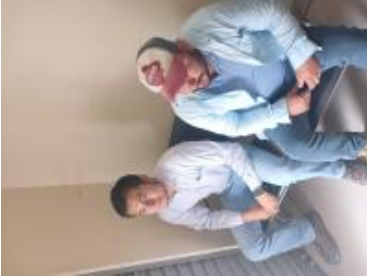
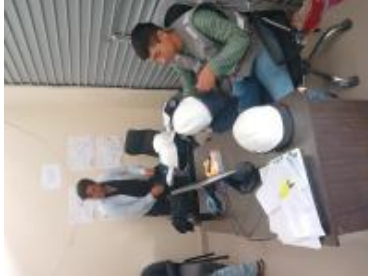
1

POBLADO DE SORITOR  
VISITA DE SEGUIMIENTO Y MONITOREO EN LAS OFICINAS DE LA SUPERVISION: RECURSOS DE LA SUPERVISION

En el poblado de Soritor, se realiza seguimiento y monitoreo en las oficinas de la supervisión donde se aprecia al personal especialista, técnico y administrativo realizando actividades de oficina y preparandose a su salida en campo.

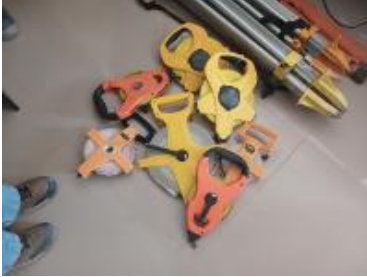
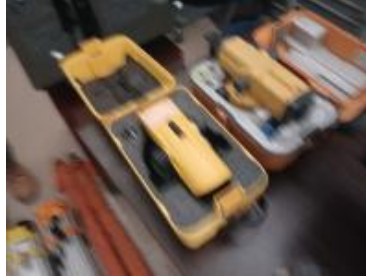
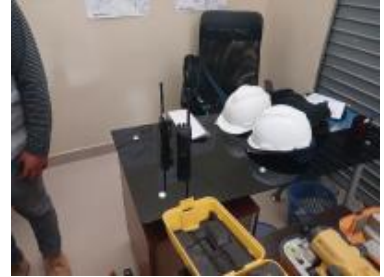
POBLADO DE SORITOR  
VISITA DE SEGUIMIENTO Y MONITOREO A LAS OFICINAS DE LA SUPERVISION : RECURSOS DE LA SUPERVISION ( EQUIPOS TOPOGRAFICOS)

En el poblado de Soritor, se realiza visita de seguimiento y monitoreo a las oficinas de la supervisión donde se verifica los siguiente recursos 7 winchas , 2 niveles topográficos

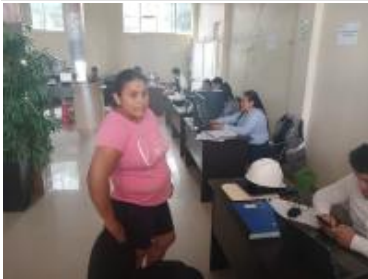
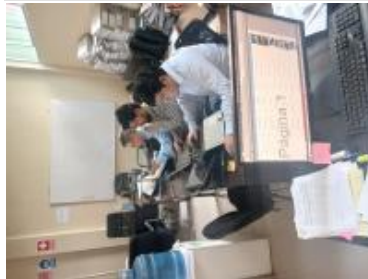
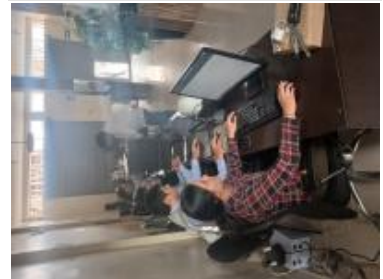
3

POBLADO DE SORITOR  
VISITA DE SEGUIMIENTO Y MONITOREO EN LAS OFICINAS DE LA SUPERVISION: RECURSOS DE LA SUPERVISION

En el poblado de Soritor, se realiza seguimiento y monitoreo en las oficinas de la supervisión donde se aprecia al personal especialista, técnico y administrativo realizando actividades de oficina y preparandose a su salida en campo.

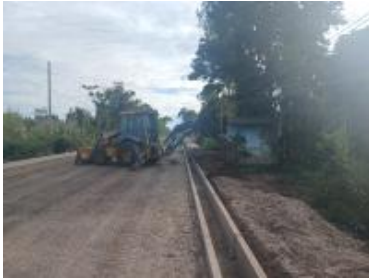
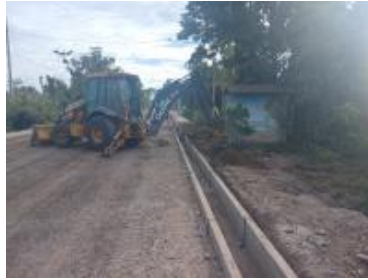
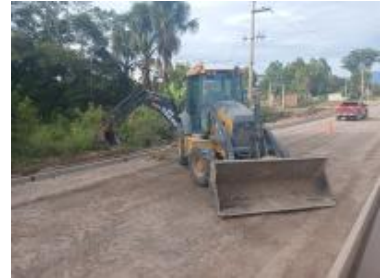
4

PROGRESIVA KM. 10+470 AL KM. 10+490  
VISITA DE SEGUIMIENTO Y MONITOREO A LAS ACTIVIDADES DE LA VIA SELVA ALEGRE - LA CALZADA : NIVELACION DE TERRENO (VEREDAS)  
CODIGO 600 OBRAS COMPLEMENTARIAS  
PARTIDA; 607,A VEREDAS

En las progresivas Km. 10+470 a Km. 10+490 se realiza visita de seguimiento y monitoreo al tramo de vía la Calzada - Selva alegre, donde se ha realizado la excavación, y se realiza el relleno y la nivelación del terreno para la construcción de VEREDAS en el lado derecho de la vía, actualmente se utiliza una retroexcavadora, trabajan actualmente 1capataz 1 operador, 5 obreros.

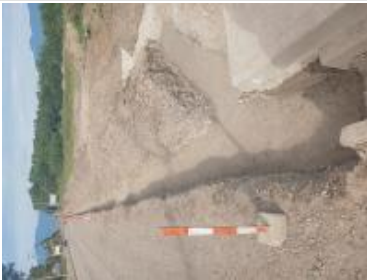
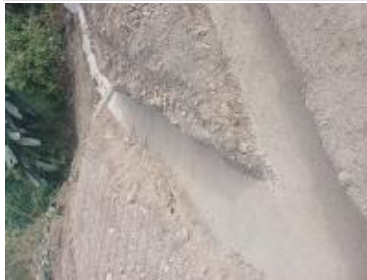
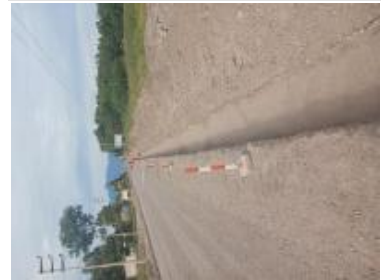
5

PROGRESIVAS KM. 10+500 AL KM. 10+750 Id  
VISITA DE SEGUIMIENTO Y MONITOREO A LAS ACTIVIDADES REALIZADOS EN LA VIA LA CALZADA - SELVA ALEGRE: EXCAVACION Y SOLADO PARA LA CONSTRUCCION DE CUNETAS RECTANGULARES  
CODIGO 500 DRENAJE  
PARTIDA 510 E CUNETAS RECTANGULARES

En la progresivas Km. 10+500 al 10+750 Se realiza visita de seguimiento y monitoreo a las actividades realizados en la vía La Calzada - Selva Alegre, donde en el lado derecho de la vía se ha realizado la excavación y el vaciado de solado para la construcción de cunetas rectangulares

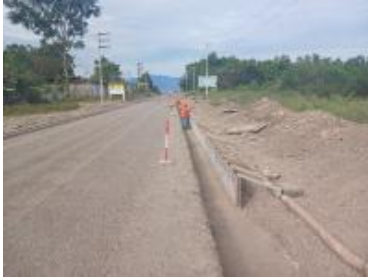
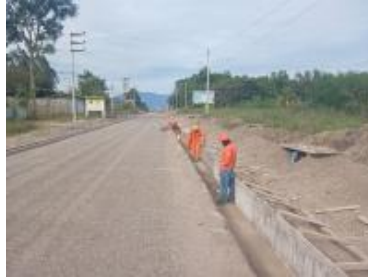
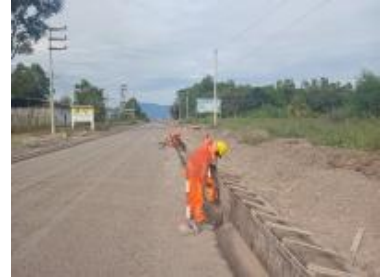
6

PROGRESIVAS KM. 10+560 AL KM. 11+000 Id  
VISITA DE SEGUIMIENTO Y MONITOREO A LAS ACTIVIDADES REALIZADOS EN LA VIA LA CALZADA - SELVA ALEGRE: ENCOFRADO DE CONSTRUCCION DE CUNETAS RECTANGULARES  
CODIGO 500 DRENAJE  
PARTIDA 510 E CUNETAS RECTANGULARES

En las progresivas Km. 10+560 al Km. 11+000 se realiza visita de seguimiento y monitoreo a las actividades realizados en la vía La Calzada - Selva Alegre, donde en el lado derecho de la via se ha realizado la excavación, vaciado de solado y se realiza el encofrado para la construcción de cunetas rectangulares, trabajan 1 capataz, 4 obreros.

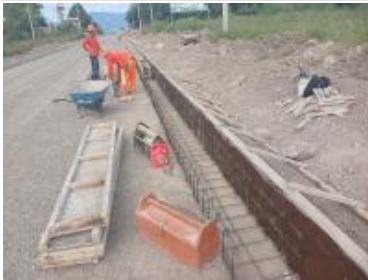
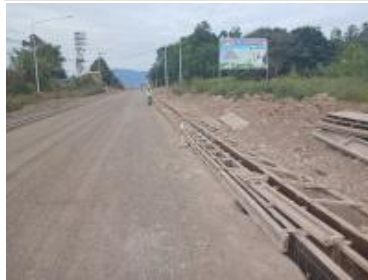
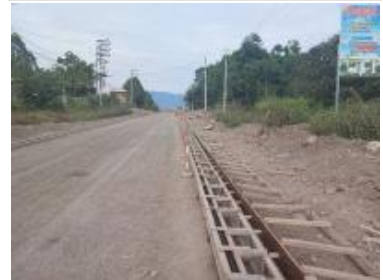
7

PROGRESIVAS KM. 10+600 AL KM. 10+800 Id  
VISITA DE SEGUIMIENTO Y MONITOREO A LAS ACTIVIDADES REALIZADOS EN LA VIA LA CALZADA - SELVA ALEGRE: ENCOFRADO Y REFUERZO METALICO PARA LA CONSTRUCCION DE CUNETAS RECTANGULARES  
CODIGO 500 DRENAJE  
PARTIDA 510 E CUNETAS RECTANGULARES

En las progresivas Km. 10+600 al Km. 10+800 se realiza visita de seguimiento y monitoreo a las actividades realizados en la vía La Calzada - Selva Alegre, donde en el lado derecho de la via se ha realizado la excavación, vaciado de solado y se realiza el encofrado y colocación de refuerzo metálico para la construcción de cunetas rectangulares, trabajan 1 capataz, 4 obreros.

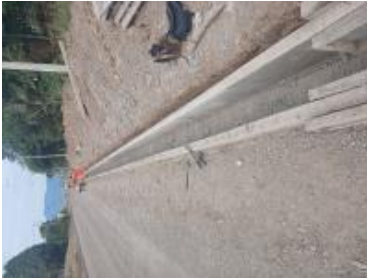
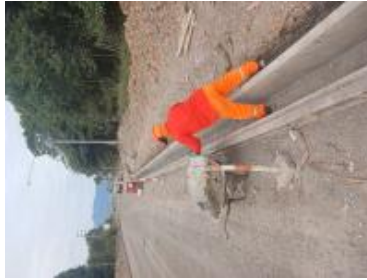
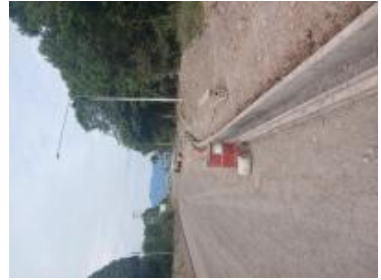
8

PROGRESIVAS KM. 10+665 AL KM. 10+740 Id  
VISITA DE SEGUIMIENTO Y MONITOREO A LAS ACTIVIDADES REALIZADOS EN LA VIA LA CALZADA - SELVA ALEGRE: CONSTRUCCION DE CUNETAS RECTANGULARES  
CODIGO 500 DRENAJE  
PARTIDA 510 E CUNETAS RECTANGULARES

En las progresivas Km. 10+665 al Km. 10+740 se realiza visita de seguimiento y monitoreo a las actividades realizados en la vía La Calzada - Selva Alegre, donde en el lado derecho de la vía se ha realizado la excavación, vaciado de solado y se realiza el resanado de la construcción de cunetas rectangulares, trabajan 1 capataz, 4 obreros

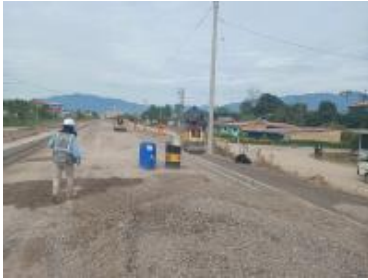
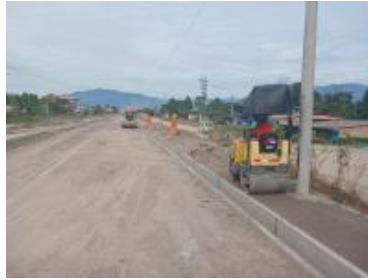
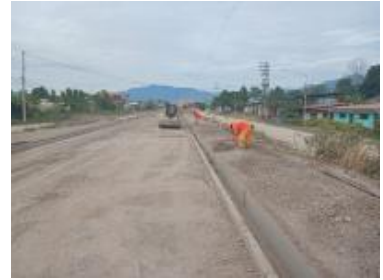
9

PROGRESIVAS KM. 11+150 AL KM. 11+300 Id  
VISITA DE SEGUIMIENTO Y MONITOREO A LAS ACTIVIDADES REALIZADOS EN LA VIA LA CALZADA - SELVA ALEGRE: CONSTRUCCION DE VEREDAS  
CODIGO 600 OBRAS COMPLEMENTARIAS  
PARTIDA; 607,A VEREDAS

En las progresivas Km. 11+150 a Km. 11+300 se realiza visita de seguimiento y monitoreo al tramo de vía la Calzada - Selva alegre, donde se realiza el relleno y compactación para la construcción de VEREDAS en el lado derecho de la vía, actualmente se realiza el relleno en las veredas, utilizando un minicargador frontal , trabajan actualmente 1capataz 1 operador, 5 obreros

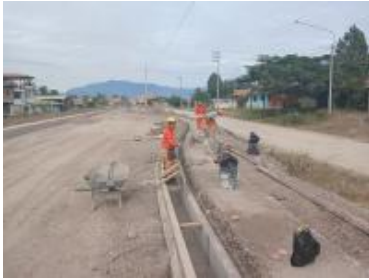
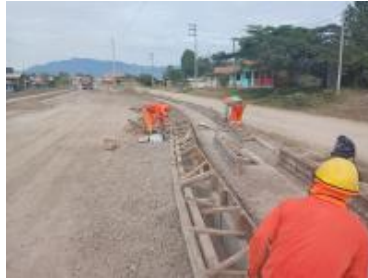
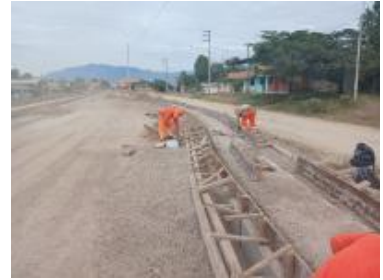
10

PROGRESIVAS KM. 11+220 AL KM. 11+400 Id  
VISITA DE SEGUIMIENTO Y MONITOREO A LAS ACTIVIDADES REALIZADOS EN LA VIA LA CALZADA - SELVA ALEGRE: CONSTRUCCION DE VEREDAS  
CODIGO 600 OBRAS COMPLEMENTARIAS  
PARTIDA; 607,A VEREDAS

En las progresivas Km. 11+220 a Km. 11+400 Id, se realiza visita de seguimiento y monitoreo al tramo de vía la Calzada - Selva alegre, donde se realiza el relleno y compactación para la construcción de VEREDAS en el lado derecho de la vía, actualmente se realiza el relleno en las veredas, utilizando un minicargador frontal , trabajan actualmente 1capataz 1 operador, 5 obreros

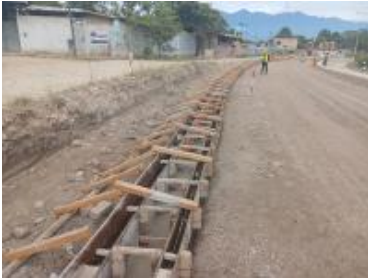
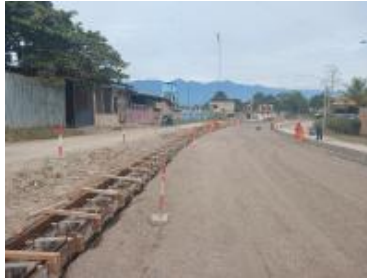
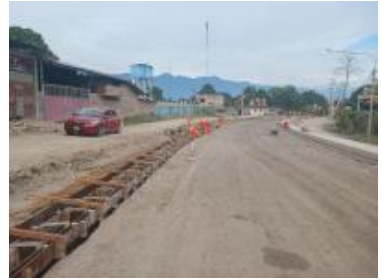
11

PROGRESIVAS KM. 11+500 AL KM. 11+625 li  
 VISITA DE SEGUIMIENTO Y MONITOREO A LAS ACTIVIDADES REALIZADOS EN LA VIA LA CALZADA - SELVA ALEGRE: CONSTRUCCION DE CUNETAS RECTANGULARES  
 CODIGO 500 DRENAJE  
 PARTIDA; 510,E CUNETAS RECTANGULARES

En las progresivas Km. 11+500 a Km. 11+625 li, se realiza visita de seguimiento y monitoreo al tramo de vía la Calzada - Selva alegre, donde se realiza el relleno y compactación para la construcción de VEREDAS en el lado derecho de la vía, actualmente se realiza el relleno en las veredas, utilizando un minicargador frontal , trabajan actualmente 1capataz 1 operador, 6 obreros

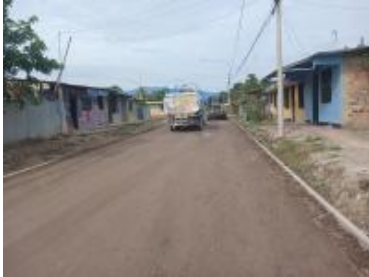
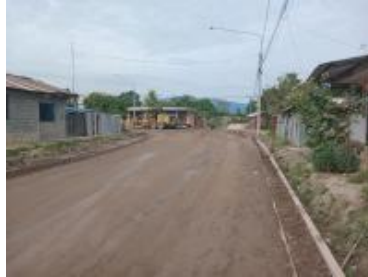
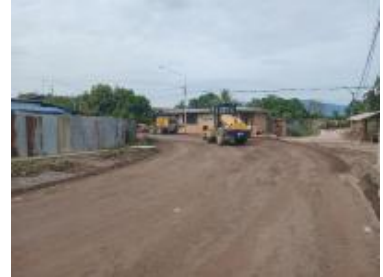
12

PROGRESIVAS KM. 12+760 AL KM. 12+660  
VISITA DE SEGUIMIENTO Y MONITOREO A LAS ACTIVIDADES REALIZADOS EN LA VIA LA CALZADA - SELVA ALEGRE: CONSTRUCCION DE BASE GRANULAR  
CODIGO 400 SUB BASE Y BASES  
PARTIDA 403.A BASE GRANULAR

En las progresivas Km. 12+760 al Km. 12+660 se realiza visita de seguimiento y monitoreo a las actividades realizadas y en ejecución en la Vía la Calzada - Selva alegre donde se continua con la construcción de base granular, se ha realizado el apilonado y extendido del material granular, actualmente se realiza la compactación y refinado en el sitio se utilizan 1 motoniveladora ,1 compactadora de rodillo y 1 camión cisterna, trabajan 1capataz. 1 ing. de producción. 2 operadores, 4 obreros, 2 vigias

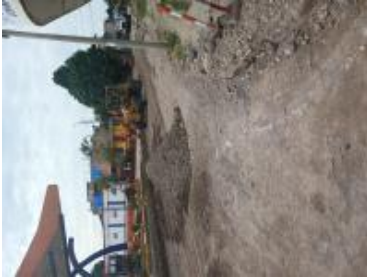
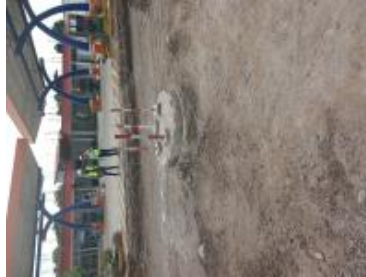
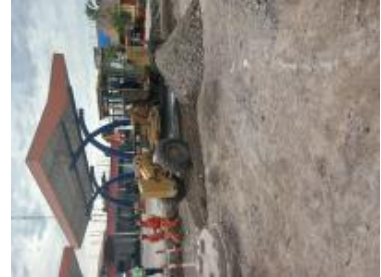
13

PROGRESIVA KM. 12+990  
VISITA DE SEGUIMIENTO Y MONITOREO A LAS ACTIVIDADES REALIZADOS EN LA VIA LA CALZADA - SELVA ALEGRE: MEJORAMIENTOS EN ACCESO  
CODIGO 200 MOVIMIENTO DE TIERRAS  
PARTIDA 207.B MEJORAMIENTO DE SUELOS A NIVEL DE SUBRASANTE CON MATERIAL DE CANTERA

En la progresiva Km. 12+990 en el lado izquierdo de la vía, se realiza visita de seguimiento y monitoreo al tramo de vía la Calzada - Selva alegre, donde se continua con el mejoramiento en los accesos, se ha excavado, mejorado, rellenado y compactado con material de cantera el sitio. se utiliza una motoniveladora, trabajan actualmente 1 capataz 1 operador, 2 obreros

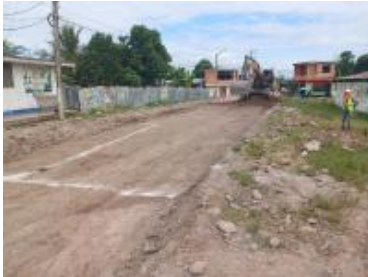
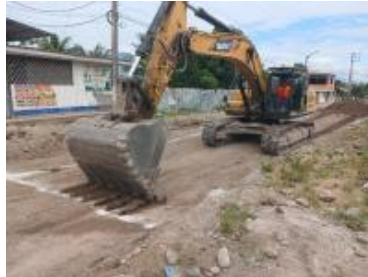
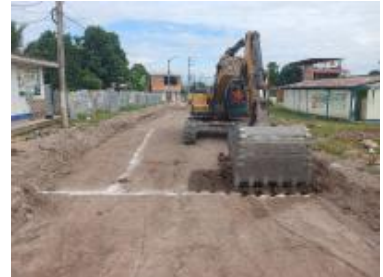
14

PROGRESIVA KM. 13+154 Id  
VISITA DE SEGUIMIENTO Y MONITOREO A LAS ACTIVIDADES REALIZADOS EN LA VIA LA CALZADA - SELVA ALEGRE: EXCAVACION Y MEJORAMIENTOS EN ACCESO  
CODIGO 200 MOVIMIENTO DE TIERRAS  
PARTIDA 202,B3 EXCAVACION EN MATERIAL SUELTO  
PARTIDA 207.B MEJORAMIENTO DE SUELOS A NIVEL DE SUBRASANTE CON MATERIAL DE CANTERA

En la progresiva Km. 13+390 en el lado izquierdo de la vía, se realiza visita de seguimiento y monitoreo al tramo de vía la Calzada - Selva alegre, donde se inicia con la excavación y mejoramientos en los accesos, se ha excavado, mejorado, rellenado y compactado con material de cantera el sitio. se utiliza una excavadora de oruga, trabajan actualmente 1 capataz 1 operador, 2 obreros

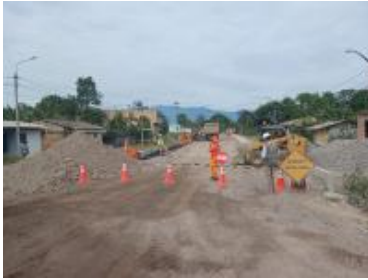
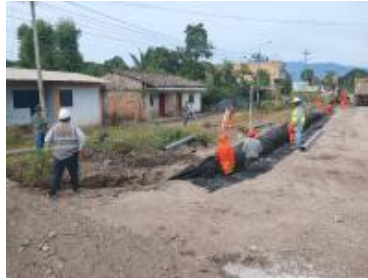
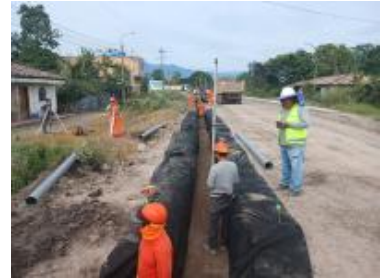
15

PROGRESIVAS KM. 13+808 a KM. 14+130 li  
VISITA DE SEGUIMIENTO Y MONITOREO A LAS ACTIVIDADES REALIZADOS EN LA VIA LA CALZADA - SELVA ALEGRE: CONSTRUCCION DE SUB DRENAJE  
CODIGO 500 DRENAJE  
PARTIDA 509.A SUBDRENES

En las progresivas Km. 13+808 al Km. 14+130 li se realiza visita de seguimiento y monitoreo al tramo de vía la Calzada - Selva alegre, donde se esta realizando la construcción de sub drenaje en el lado izquierdo de la vía. se utiliza una retroexcavadora, un mini cargador frontal y herramientas menores,, trabajan 1 capataz 2 operador, 6 obreros. 2 vigías

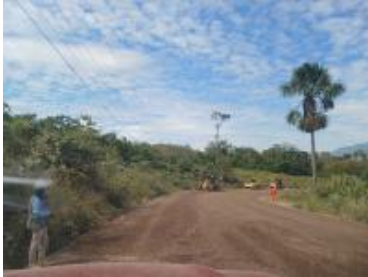
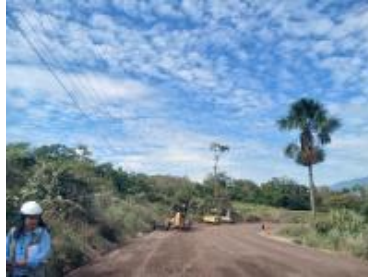
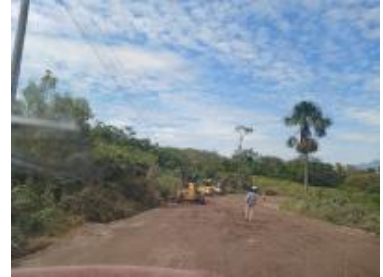
16

PROGRESIVAS KM. 14+420 AL KM. 14+580  
VISITA DE SEGUIMIENTO Y MONITOREO A LAS ACTIVIDADES REALIZADOS EN LA VIA LA CALZADA - SELVA ALEGRE: CONSTRUCCION DE BASE GRANULAR  
CODIGO 400 SUB BASE Y BASES  
PARTIDA 403.A BASE GRANULAR

En las progresivas Km. 14+420 al Km. 14+580 se realiza visita de seguimiento y monitoreo a las actividades realizadas y en ejecución en la Vía la Calzada - Selva alegre donde se continua con la construcción de base granular, se ha realizado el apilonado y extendido del material granular, actualmente se realiza la compactación y refinado en el sitio se utilizan 1 motoniveladora ,1 compactadora de rodillo y 1 camión cisterna, trabajan 1capataz. 1 ing. de producción. 2 operadores, 4 obreros, 2 vigias.

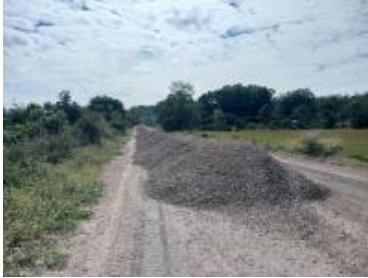
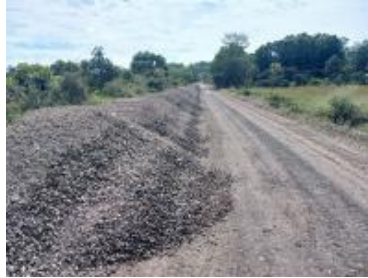
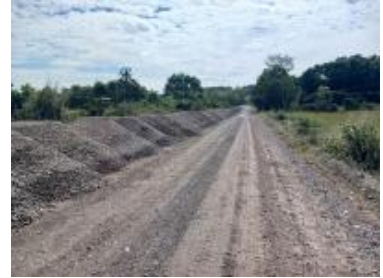
17

PROGRESIVAS KM. 14+820 a KM. 15+020  
VISITA DE SEGUIMIENTO Y MONITOREO A LAS ACTIVIDADES REALIZADOS EN LA VIA LA CALZADA - SELVA ALEGRE: APILONADO DE MATERIAL PARA LA CONSTRUCCION DE BASE GRANULAR CODIGO 400 SUB BASE Y BASES PARTIDA 403.A BASE GRANULAR

En las progresivas Km. 14+820 al Km. 15+020 se realiza visita de seguimiento y monitoreo a las actividades realizados y en ejecución en la Vía la Calzada - Selva alegre donde se continua con la construcción de base granular en la zona rural , el espesor de esta base granular sera de 15 cms. , se ha realizado el apilonado del material granular en el lado derecho de la vía , en el sitio se utilizan 1motoniveladora ,1 compactadora de rodillo y 1 camión cisterna, trabajan 1capataz. 2 operadores, 4 obreros, 2 vigias y 1 chofer. Actualmente se extiende y moja el material apilonado.

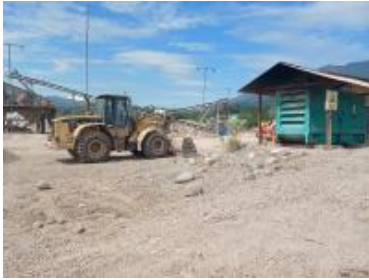
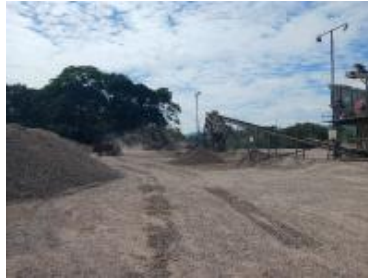
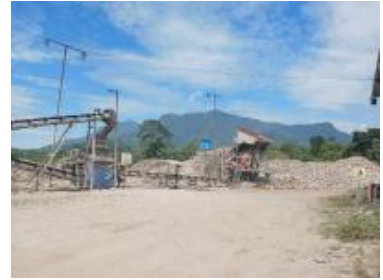
18

PROGRESIVA KM. 23+082  
VISITA DE SEGUIMIENTO Y MONITOREO A LAS AREAS AUXILIARES DE LA VIA SELVA ALEGRE - LA CALZADA: CHANCADORA ( PARALIZADA) CANTERA ( EN ACTIVIDAD)

En la progresiva KM. 23+082 se realiza visita de seguimiento y monitoreo a las áreas auxiliares de la vía donde se verifica que se ha dañado una pieza de la planta chancadora actualmente estan reparando esa pieza , mientras tanto la planta chancadora esta sin actividad. ( no hay producción de materiales) solo actualmente estan laborando dos cargadores frontales y volquetes para la carga del material producido con anterioridad para ejecución de sub bases y rellenos. en la cantera estan laborando 2 excavadoras de oruga y 4 volquetes ( esta en actividad)

Se recomienda al Contratista la inmediata activación de la planta chancadora y la planta de concreto al cual han aparalizado

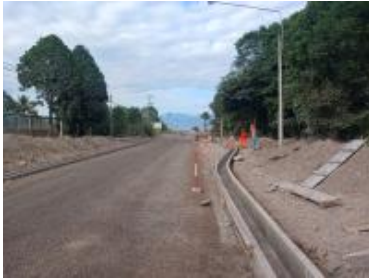
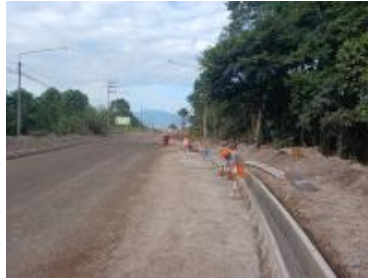
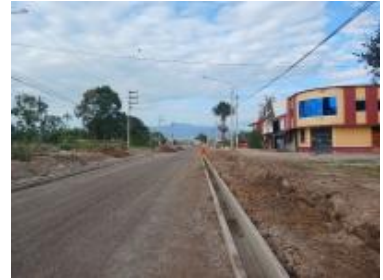
19

PROGRESIVAS KM. 10+660 AL KM. 10+900 Id  
VISITA DE SEGUIMIENTO Y MONITOREO A LAS ACTIVIDADES REALIZADOS EN LA VIA LA CALZADA - SELVA ALEGRE: DESENCOFRADO DE CONSTRUCCION DE CUNETAS RECTANGULARES CODIGO 500 DRENAJE PARTIDA 510 E CUNETAS RECTANGULARES

En las progresivas Km. 10+660 al Km. 10+900 se realiza visita de seguimiento y monitoreo a las actividades realizados en la vía La Calzada - Selva Alegre, donde se ha realizado la construcción de cunetas rectangulares en el lado derecho de la vía, Actualmente se realiza el desencofrado de las cunetas, trabajan 1 capataz, 4 obreros
