BITACORA ELECTRÓNICA DE OBRA

Confirma Bitacora: Si	Nro Informe: 0019	Fecha Informe: 05 - 06 - 2024	Nombre De La Obra: SELVA ALEGRE - LA CALZADA	Personal Encargado: BORIS WALTER AYLLÓN CARCELÉN		
Foto Bitacora:	Foto Bitacora 2:	Foto Bitacora 3:	Foto Bitacora 4:	Foto Bitacora 5:	Foto Bitacora 6:

NUMERO DE INFORME No. 0019-2024
 CONTRATO DE OBRA: No. 031-2022-MTC/20.2 CON PRECIOS DE AGOSTO DE 2021
 EMPRESA CONTRATISTA: CHINA CIVIL ENGINEERING CONSTRUCTION CORPORATION SUCURSAL DEL PERU
 OBRA: SALDO DE OBRA: "CULMINACION DE OBRA DE MEJORAMIENTO DE LA CARRETERA RODRIGUEZ DE MENDOZA - EMPALME PE-5N (LA CALZADA), TRAMO: SELVA ALEGRE - EMPALME PE-5N (LA CALZADA)
 MONTO DE LA OBRA: S/44'873,763.87 PLAZO DE EJECUCION: 190 DIAS CALENDARIO
 SUPERVISOR: CONSORCIO SUPERVISOR ALEGRE LA CALZADA (PYUNGHWA ENGINEERING CONSULTANTS LTDA SUCURSAL DEL PERU y GEOTECNIA Y MECANICA DE SUELOS S.A.C.)
 CONTRATO DE CONSULTORIA DE OBRA N° 01-2022-MTC/20.2 FECHA: 19-01-2022
 MONTO SUPERVISION: 3,799,999.63 -Mediante OFICIO N° 905 - 2024-MTC/20.9 de fecha 23 de abril de 2024, la Entidad comunica el reinicio de ejecución de obra a partir del 22 de abril de 2024 LA OBRA ACTUALMENTE ESTA EN ACTIVIDAD DESDE 22-04-2

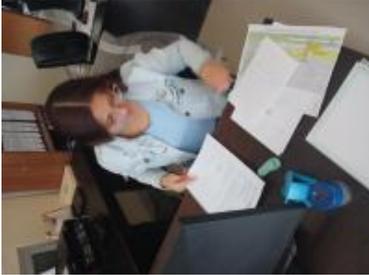
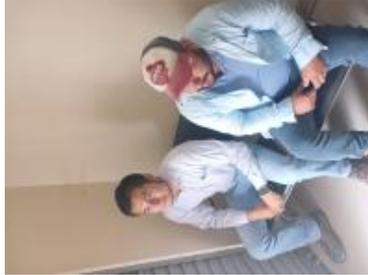
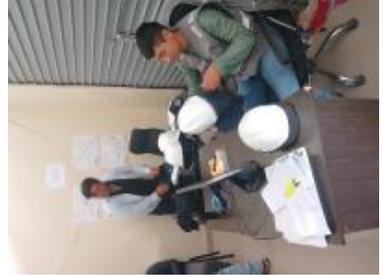
1

POBLADO DE SORITOR
VISITA DE SEGUIMIENTO Y MONITOREO EN LAS OFICINAS DE LA SUPERVISION: RECURSOS DE LA SUPERVISION

En el poblado de Soritor, se realiza seguimiento y monitoreo en las oficinas de la supervisión donde se aprecia al personal especialista, técnico y administrativo realizando actividades de oficina y preparandose a su salida en campo.

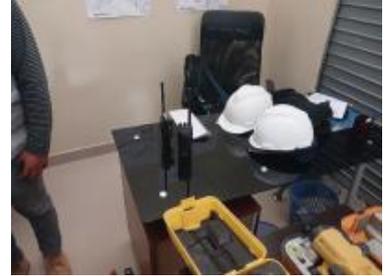
POBLADO DE SORITOR
VISITA DE SEGUIMIENTO Y MONITOREO A LAS OFICINAS DE LA SUPERVISION : RECURSOS DE LA SUPERVISION (EQUIPOS TOPOGRAFICOS)

En el poblado de Soritor, se realiza visita de seguimiento y monitoreo a las oficinas de la supervisión donde se verifica los siguiente recursos 7 winchas , 2 niveles topográficos

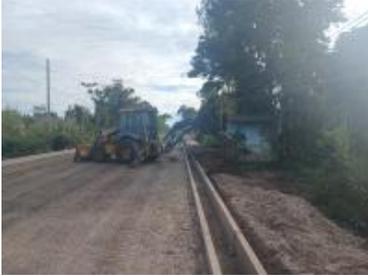
4

PROGRESIVA KM. 10+470 AL KM. 10+490
VISITA DE SEGUIMIENTO Y MONITOREO A LAS ACTIVIDADES DE LA VIA SELVA ALEGRE - LA CALZADA : NIVELACION DE TERRENO (VEREDAS)
CODIGO 600 OBRAS COMPLEMENTARIAS
PARTIDA; 607,A VEREDAS

En las progresivas Km. 10+470 a Km. 10+490 se realiza visita de seguimiento y monitoreo al tramo de vía la Calzada - Selva alegre, donde se ha realizado la excavación, y se realiza el relleno y la nivelación del terreno para la construcción de VEREDAS en el lado derecho de la vía, actualmente se utiliza una retroexcavadora, trabajan actualmente 1capataz 1 operador, 5 obreros.

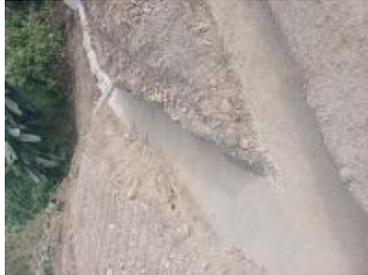
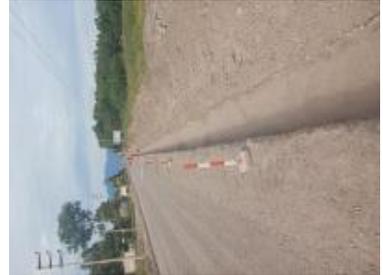
5

PROGRESIVAS KM. 10+500 AL KM. 10+750 Id
VISITA DE SEGUIMIENTO Y MONITOREO A LAS ACTIVIDADES REALIZADOS EN LA VIA LA CALZADA - SELVA ALEGRE: EXCAVACION Y SOLADO PARA LA CONSTRUCCION DE CUNETAS RECTANGULARES
CODIGO 500 DRENAJE
PARTIDA 510 E CUNETAS RECTANGULARES

En la progresivas Km. 10+500 al 10+750 Se realiza visita de seguimiento y monitoreo a las actividades realizados en la vía La Calzada - Selva Alegre, donde en el lado derecho de la vía se ha realizado la excavación y el vaciado de solado para la construcción de cunetas rectangulares

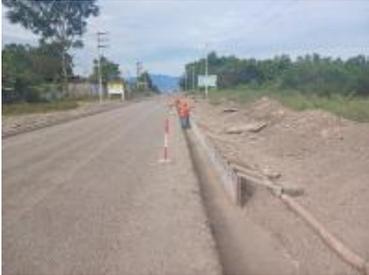
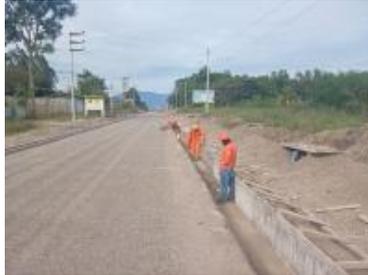
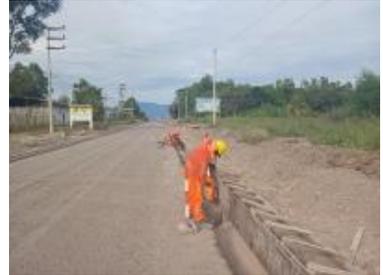
6

PROGRESIVAS KM. 10+560 AL KM. 11+000 Id
VISITA DE SEGUIMIENTO Y MONITOREO A LAS ACTIVIDADES REALIZADOS EN LA VIA LA CALZADA - SELVA ALEGRE: ENCOFRADO DE CONSTRUCCION DE CUNETAS RECTANGULARES
CODIGO 500 DRENAJE
PARTIDA 510 E CUNETAS RECTANGULARES

En las progresivas Km. 10+560 al Km. 11+000 se realiza visita de seguimiento y monitoreo a las actividades realizados en la vía La Calzada - Selva Alegre, donde en el lado derecho de la via se ha realizado la excavación, vaciado de solado y se realiza el encofrado para la construcción de cunetas rectangulares, trabajan 1 capataz, 4 obreros.

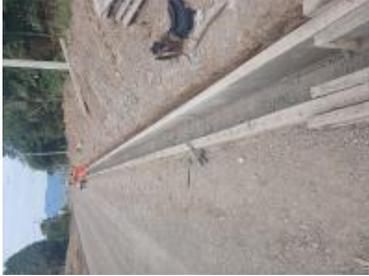
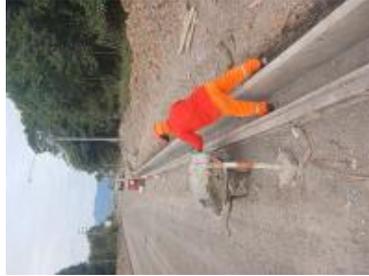
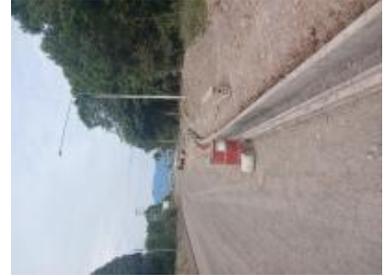
8

PROGRESIVAS KM. 10+665 AL KM. 10+740 Id
VISITA DE SEGUIMIENTO Y MONITOREO A LAS ACTIVIDADES REALIZADOS EN LA VIA LA CALZADA - SELVA ALEGRE: CONSTRUCCION DE CUNETAS RECTANGULARES
CODIGO 500 DRENAJE
PARTIDA 510 E CUNETAS RECTANGULARES

En las progresivas Km. 10+665 al Km. 10+740 se realiza visita de seguimiento y monitoreo a las actividades realizados en la vía La Calzada - Selva Alegre, donde en el lado derecho de la vía se ha realizado la excavación, vaciado de solado y se realiza el resanado de la construcción de cunetas rectangulares, trabajan 1 capataz, 4 obreros

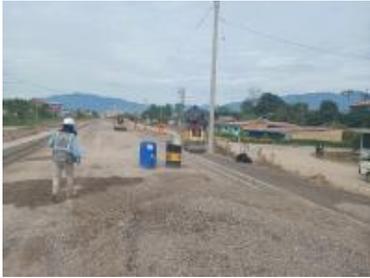
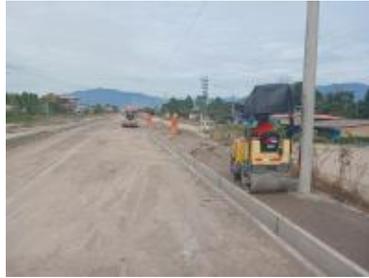
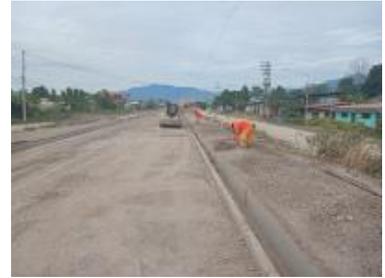
9

PROGRESIVAS KM. 11+150 AL KM. 11+300 Id
VISITA DE SEGUIMIENTO Y MONITOREO A LAS ACTIVIDADES REALIZADOS EN LA VIA LA CALZADA - SELVA ALEGRE: CONSTRUCCION DE VEREDAS
CODIGO 600 OBRAS COMPLEMENTARIAS
PARTIDA; 607,A VEREDAS

En las progresivas Km. 11+150 a Km. 11+300 se realiza visita de seguimiento y monitoreo al tramo de vía la Calzada - Selva alegre, donde se realiza el relleno y compactación para la construcción de VEREDAS en el lado derecho de la vía, actualmente se realiza el relleno en las veredas, utilizando un minicargador frontal , trabajan actualmente 1capataz 1 operador, 5 obreros

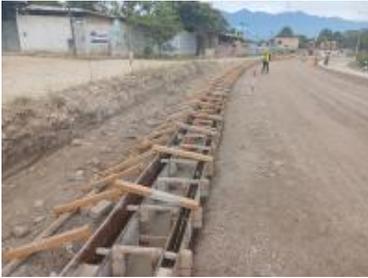
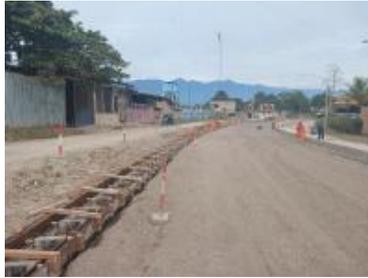
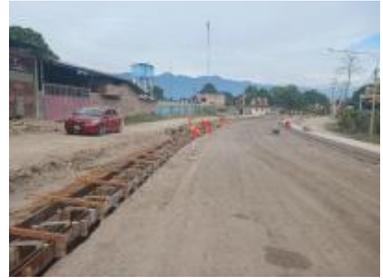
11

PROGRESIVAS KM. 11+500 AL KM. 11+625 li
VISITA DE SEGUIMIENTO Y MONITOREO A LAS ACTIVIDADES REALIZADOS EN LA VIA LA CALZADA - SELVA ALEGRE: CONSTRUCCION DE CUNETAS RECTANGULARES
CODIGO 500 DRENAJE
PARTIDA; 510,E CUNETAS RECTANGULARES

En las progresivas Km. 11+500 a Km. 11+625 li, se realiza visita de seguimiento y monitoreo al tramo de vía la Calzada - Selva alegre, donde se realiza el relleno y compactación para la construcción de VEREDAS en el lado derecho de la vía, actualmente se realiza el relleno en las veredas, utilizando un minicargador frontal , trabajan actualmente 1capataz 1 operador, 6 obreros

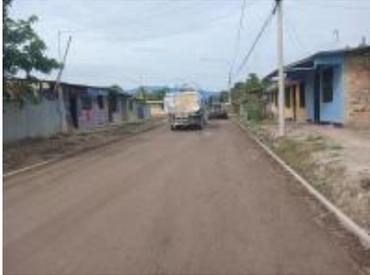
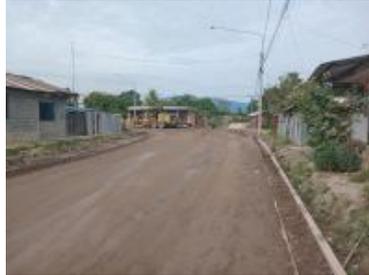
12

PROGRESIVAS KM. 12+760 AL KM. 12+660
VISITA DE SEGUIMIENTO Y MONITOREO A LAS ACTIVIDADES REALIZADOS EN LA VIA LA CALZADA - SELVA ALEGRE: CONSTRUCCION DE BASE GRANULAR
CODIGO 400 SUB BASE Y BASES
PARTIDA 403.A BASE GRANULAR

En las progresivas Km. 12+760 al Km. 12+660 se realiza visita de seguimiento y monitoreo a las actividades realizadas y en ejecución en la Vía la Calzada - Selva alegre donde se continua con la construcción de base granular, se ha realizado el apilonado y extendido del material granular, actualmente se realiza la compactación y refinado en el sitio se utilizan 1 motoniveladora ,1 compactadora de rodillo y 1 camión cisterna, trabajan 1capataz. 1 ing. de producción. 2 operadores, 4 obreros, 2 vigias

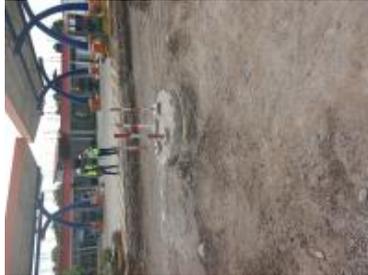
13

PROGRESIVA KM. 12+990
VISITA DE SEGUIMIENTO Y MONITOREO A LAS ACTIVIDADES REALIZADOS EN LA VIA LA CALZADA - SELVA ALEGRE: MEJORAMIENTOS EN ACCESO
CODIGO 200 MOVIMIENTO DE TIERRAS
PARTIDA 207.B MEJORAMIENTO DE SUELOS A NIVEL DE SUBRASANTE CON MATERIAL DE CANTERA

En la progresiva Km. 12+990 en el lado izquierdo de la vía, se realiza visita de seguimiento y monitoreo al tramo de vía la Calzada - Selva alegre, donde se continua con el mejoramiento en los accesos, se ha excavado, mejorado, rellenado y compactado con material de cantera el sitio. se utiliza una motoniveladora, trabajan actualmente 1 capataz 1 operador, 2 obreros

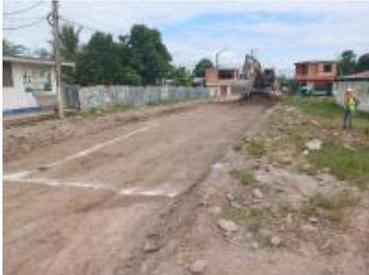
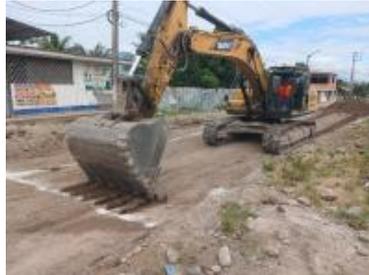
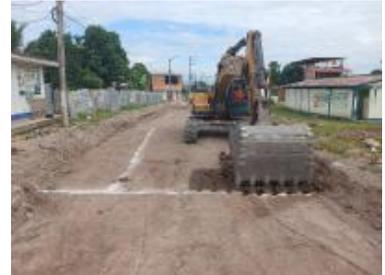
14

PROGRESIVA KM. 13+154 Id
VISITA DE SEGUIMIENTO Y MONITOREO A LAS ACTIVIDADES REALIZADOS EN LA VIA LA CALZADA - SELVA ALEGRE: EXCAVACION Y MEJORAMIENTOS EN ACCESO
CODIGO 200 MOVIMIENTO DE TIERRAS
PARTIDA 202,B3 EXCAVACION EN MATERIAL SUELTO
PARTIDA 207.B MEJORAMIENTO DE SUELOS A NIVEL DE SUBRASANTE CON MATERIAL DE CANTERA

En la progresiva Km. 13+390 en el lado izquierdo de la vía, se realiza visita de seguimiento y monitoreo al tramo de vía la Calzada - Selva alegre, donde se inicia con la excavación y mejoramientos en los accesos, se ha excavado, mejorado, rellenado y compactado con material de cantera el sitio. se utiliza una excavadora de oruga, trabajan actualmente 1 capataz 1 operador, 2 obreros

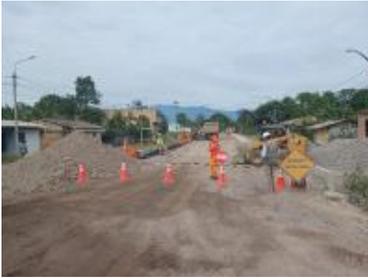
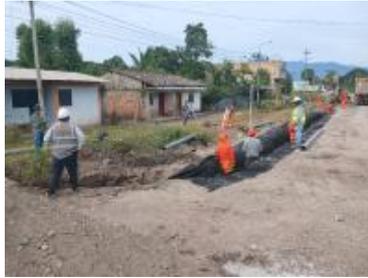
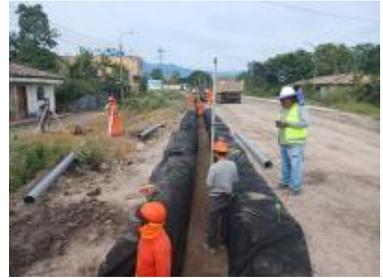
15

PROGRESIVAS KM. 13+808 a KM. 14+130 li
VISITA DE SEGUIMIENTO Y MONITOREO A LAS ACTIVIDADES REALIZADOS EN LA VIA LA CALZADA - SELVA ALEGRE: CONSTRUCCION DE SUB DRENAJE
CODIGO 500 DRENAJE
PARTIDA 509.A SUBDRENES

En las progresivas Km. 13+808 al Km. 14+130 li se realiza visita de seguimiento y monitoreo al tramo de vía la Calzada - Selva alegre, donde se esta realizando la construcción de sub drenaje en el lado izquierdo de la vía. se utiliza una retroexcavadora, un mini cargador frontal y herramientas menores,, trabajan 1 capataz 2 operador, 6 obreros. 2 vigías

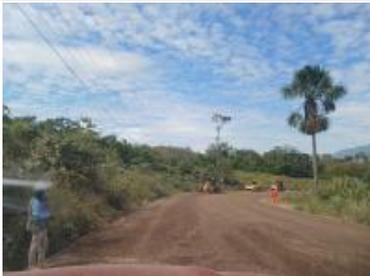
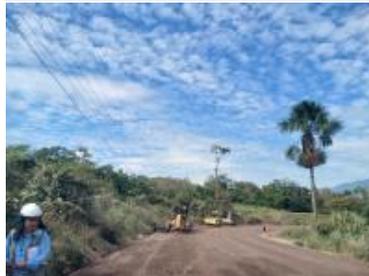
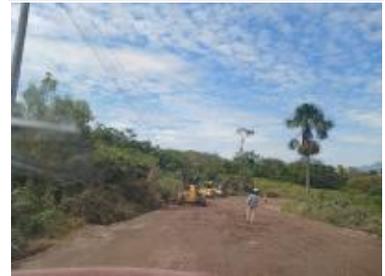
16

PROGRESIVAS KM. 14+420 AL KM. 14+580
 VISITA DE SEGUIMIENTO Y MONITOREO A LAS ACTIVIDADES REALIZADOS EN LA VIA LA CALZADA - SELVA ALEGRE: CONSTRUCCION DE BASE GRANULAR
 CODIGO 400 SUB BASE Y BASES
 PARTIDA 403.A BASE GRANULAR

En las progresivas Km. 14+420 al Km. 14+580 se realiza visita de seguimiento y monitoreo a las actividades realizadas y en ejecución en la Vía la Calzada - Selva alegre donde se continua con la construcción de base granular, se ha realizado el apilonado y extendido del material granular, actualmente se realiza la compactación y refinado en el sitio se utilizan 1 motoniveladora ,1 compactadora de rodillo y 1 camión cisterna, trabajan 1capataz. 1 ing. de producción. 2 operadores, 4 obreros, 2 vigias.

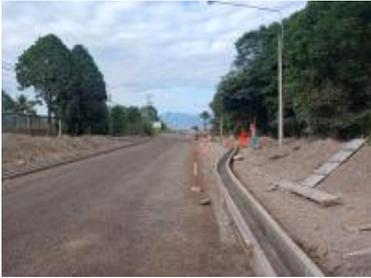
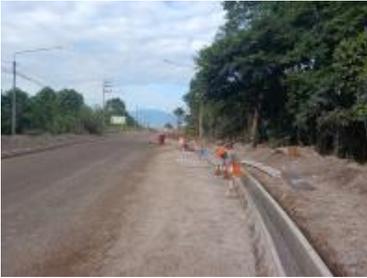
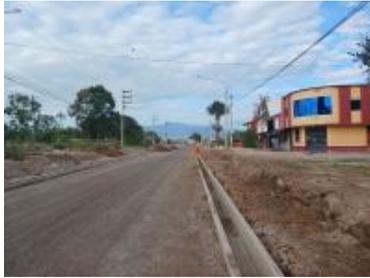
19

PROGRESIVAS KM. 10+660 AL KM. 10+900 Id
VISITA DE SEGUIMIENTO Y MONITOREO A LAS ACTIVIDADES REALIZADOS EN LA VIA LA CALZADA - SELVA ALEGRE: DESENCOFRADO DE CONSTRUCCION DE CUNETAS RECTANGULARES CODIGO 500 DRENAJE PARTIDA 510 E CUNETAS RECTANGULARES

En las progresivas Km. 10+660 al Km. 10+900 se realiza visita de seguimiento y monitoreo a las actividades realizados en la vía La Calzada - Selva Alegre, donde se ha realizado la construcción de cunetas rectangulares en el lado derecho de la vía, Actualmente se realiza el desencofrado de las cunetas, trabajan 1 capataz, 4 obreros
