BITACORA ELECTRÓNICA DE OBRA

NUMERO DE INFORME No. 0019-2024
 CONTRATO DE OBRA: No. 031-2022-MTC/20.2 CON PRECIOS DE AGOSTO DE 2021
 EMPRESA CONTRATISTA: CHINA CIVIL ENGINEERING CONSTRUCTION CORPORATION SUCURSAL DEL PERU
 OBRA: SALDO DE OBRA: "CULMINACION DE OBRA DE MEJORAMIENTO DE LA CARRETERA RODRIGUEZ DE MENDOZA - EMPALME PE-5N (LA CALZADA), TRAMO: SELVA ALEGRE - EMPALME PE-5N (LA CALZADA)
 MONTO DE LA OBRA: S/44'873,763.87 PLAZO DE EJECUCION: 190 DIAS CALENDARIO
 SUPERVISOR: CONSORCIO SUPERVISOR ALEGRE LA CALZADA (PYUNGHWA ENGINEERING CONSULTANTS LTDA SUCURSAL DEL PERU y GEOTECNIA Y MECANICA DE SUELOS S.A.C.)
 CONTRATO DE CONSULTORIA DE OBRA N° 01-2022-MTC/20.2 FECHA: 19-01-2022
 MONTO SUPERVISION: 3,799,999.63 -Mediante OFICIO N° 905 - 2024-MTC/20.9 de fecha 23 de abril de 2024, la Entidad comunica el reinicio de ejecución de obra a partir del 22 de abril de 2024 LA OBRA ACTUALMENTE ESTA EN ACTIVIDAD DESDE 22-04-2024
 VISITA DE SEGUIMIENTO Y MONITOREO A LAS OFICINAS DE LA SUPERVISION

VISITA DE SEGUIMIENTO Y MONITOREO A LAS ACTIVIDADES REALIZADAS EN LA OBRA DESDE KM. 0+000 -al km. 23+042 (planta chancadora)
 ELABORACIÓN DE INFORME MENSUAL DE LA SUPERVISION

Panel Fotográfico

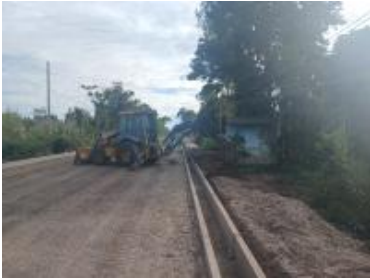
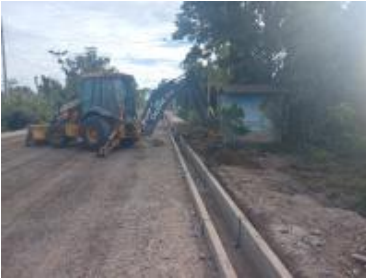
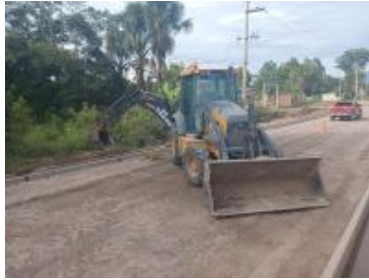
4

PROGRESIVA KM. 10+470 AL KM. 10+490
VISITA DE SEGUIMIENTO Y MONITOREO A LAS ACTIVIDADES DE LA VIA SELVA ALEGRE - LA CALZADA : NIVELACION DE TERRENO (VEREDAS)
CODIGO 600 OBRAS COMPLEMENTARIAS
PARTIDA; 607,A VEREDAS

En las progresivas Km. 10+470 a Km. 10+490 se realiza visita de seguimiento y monitoreo al tramo de vía la Calzada - Selva alegre, donde se ha realizado la excavación, y se realiza el relleno y la nivelación del terreno para la construcción de VEREDAS en el lado derecho de la vía, actualmente se utiliza una retroexcavadora, trabajan actualmente 1capataz 1 operador, 5 obreros.

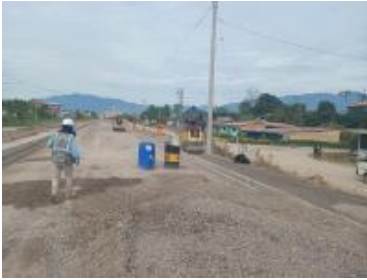
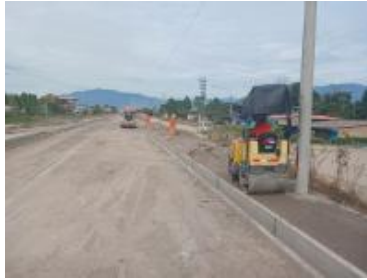
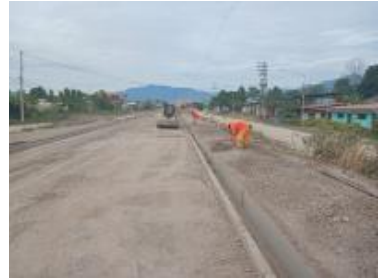
9

PROGRESIVAS KM. 11+150 AL KM. 11+300 Id
VISITA DE SEGUIMIENTO Y MONITOREO A LAS ACTIVIDADES REALIZADOS EN LA VIA LA CALZADA
- SELVA ALEGRE: CONSTRUCCION DE VEREDAS
CODIGO 600 OBRAS COMPLEMENTARIAS
PARTIDA; 607,A VEREDAS

En las progresivas Km. 11+150 a Km. 11+300 se realiza visita de seguimiento y monitoreo al tramo de vía la Calzada - Selva alegre, donde se realiza el relleno y compactación para la construcción de VEREDAS en el lado derecho de la vía, actualmente se realiza el relleno en las veredas, utilizando un minicargador frontal , trabajan actualmente 1capataz 1 operador, 5 obreros

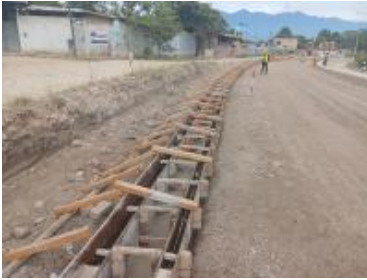
11

PROGRESIVAS KM. 11+500 AL KM. 11+625 li
VISITA DE SEGUIMIENTO Y MONITOREO A LAS ACTIVIDADES REALIZADOS EN LA VIA LA CALZADA - SELVA ALEGRE: CONSTRUCCION DE CUNETAS RECTANGULARES
CODIGO 500 DRENAJE
PARTIDA; 510,E CUNETAS RECTANGULARES

En las progresivas Km. 11+500 a Km. 11+625 li, se realiza visita de seguimiento y monitoreo al tramo de vía la Calzada - Selva alegre, donde se realiza el relleno y compactación para la construcción de VEREDAS en el lado derecho de la vía, actualmente se realiza el relleno en las veredas, utilizando un minicargador frontal , trabajan actualmente 1capataz 1 operador, 6 obreros

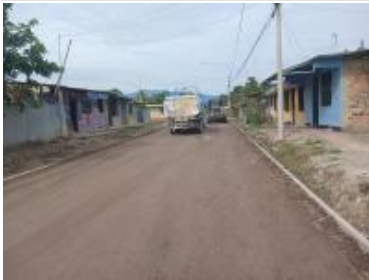
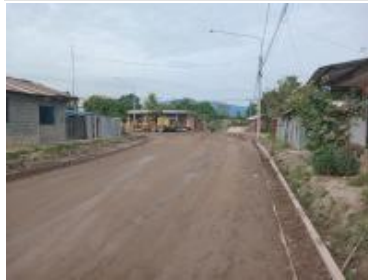
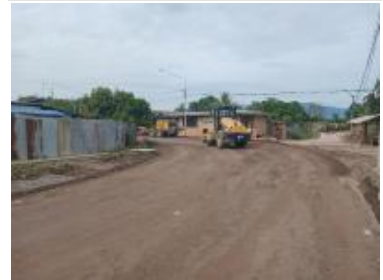
12

PROGRESIVAS KM. 12+760 AL KM. 12+660
VISITA DE SEGUIMIENTO Y MONITOREO A LAS ACTIVIDADES REALIZADOS EN LA VIA LA CALZADA - SELVA ALEGRE: CONSTRUCCION DE BASE GRANULAR
CODIGO 400 SUB BASE Y BASES
PARTIDA 403.A BASE GRANULAR

En las progresivas Km. 12+760 al Km. 12+660 se realiza visita de seguimiento y monitoreo a las actividades realizadas y en ejecución en la Vía la Calzada - Selva alegre donde se continua con la construcción de base granular, se ha realizado el apilonado y extendido del material granular, actualmente se realiza la compactación y refinado en el sitio se utilizan 1 motoniveladora ,1 compactadora de rodillo y 1 camión cisterna, trabajan 1capataz. 1 ing. de producción. 2 operadores, 4 obreros, 2 vigias

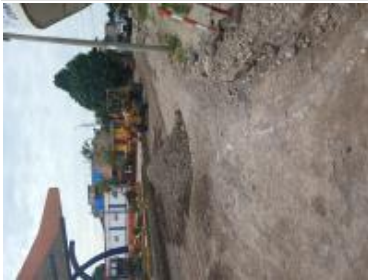
13

PROGRESIVA KM. 12+990
VISITA DE SEGUIMIENTO Y MONITOREO A LAS ACTIVIDADES REALIZADOS EN LA VIA LA CALZADA - SELVA ALEGRE: MEJORAMIENTOS EN ACCESO
CODIGO 200 MOVIMIENTO DE TIERRAS
PARTIDA 207.B MEJORAMIENTO DE SUELOS A NIVEL DE SUBRASANTE CON MATERIAL DE CANTERA

En la progresiva Km. 12+990 en el lado izquierdo de la vía, se realiza visita de seguimiento y monitoreo al tramo de vía la Calzada - Selva alegre, donde se continua con el mejoramiento en los accesos, se ha excavado, mejorado, rellenado y compactado con material de cantera el sitio. se utiliza una motoniveladora, trabajan actualmente 1 capataz 1 operador, 2 obreros

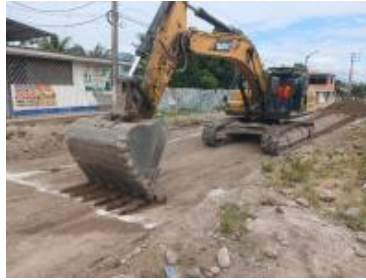
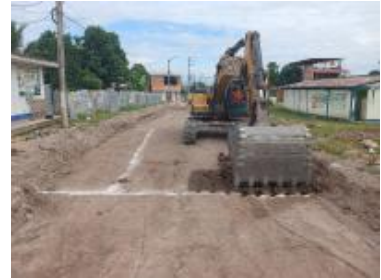
14

PROGRESIVA KM. 13+154 Id
VISITA DE SEGUIMIENTO Y MONITOREO A LAS ACTIVIDADES REALIZADOS EN LA VIA LA CALZADA
- SELVA ALEGRE: EXCAVACION Y MEJORAMIENTOS EN ACCESO
CODIGO 200 MOVIMIENTO DE TIERRAS
PARTIDA 202,B3 EXCAVACION EN MATERIAL SUELTO
PARTIDA 207.B MEJORAMIENTO DE SUELOS A NIVEL DE SUBRASANTE CON MATERIAL DE
CANTERA

En la progresiva Km. 13+390 en el lado izquierdo de la vía, se realiza visita de seguimiento y monitoreo al tramo de vía la Calzada - Selva alegre, donde se inicia con la excavación y mejoramientos en los accesos, se ha excavado, mejorado, rellenado y compactado con material de cantera el sitio. se utiliza una excavadora de oruga, trabajan actualmente 1 capataz 1 operador, 2 obreros

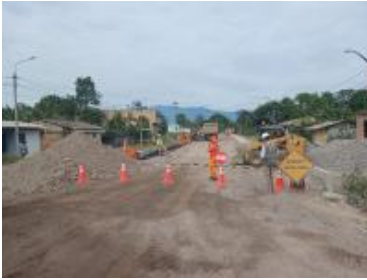
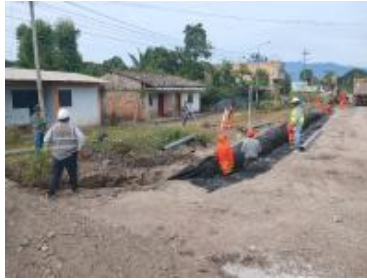
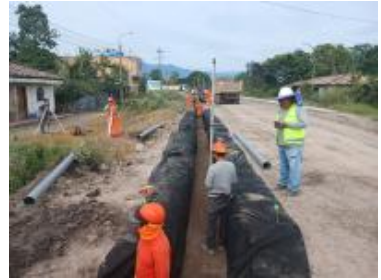
15

PROGRESIVAS KM. 13+808 a KM. 14+130 li
VISITA DE SEGUIMIENTO Y MONITOREO A LAS ACTIVIDADES REALIZADOS EN LA VIA LA CALZADA - SELVA ALEGRE: CONSTRUCCION DE SUB DRENAJE
CODIGO 500 DRENAJE
PARTIDA 509.A SUBDRENES

En las progresivas Km. 13+808 al Km. 14+130 li se realiza visita de seguimiento y monitoreo al tramo de vía la Calzada - Selva alegre, donde se esta realizando la construcción de sub drenaje en el lado izquierdo de la vía. se utiliza una retroexcavadora, un mini cargador frontal y herramientas menores,, trabajan 1 capataz 2 operador, 6 obreros. 2 vigías

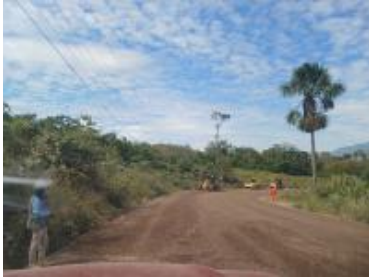
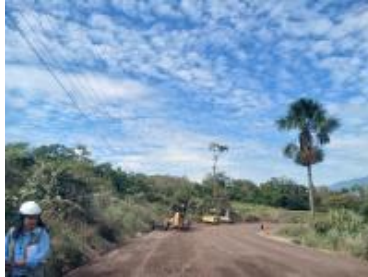
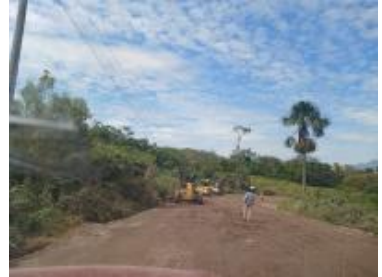
16

PROGRESIVAS KM. 14+420 AL KM. 14+580
VISITA DE SEGUIMIENTO Y MONITOREO A LAS ACTIVIDADES REALIZADOS EN LA VIA LA CALZADA - SELVA ALEGRE: CONSTRUCCION DE BASE GRANULAR
CODIGO 400 SUB BASE Y BASES
PARTIDA 403.A BASE GRANULAR

En las progresivas Km. 14+420 al Km. 14+580 se realiza visita de seguimiento y monitoreo a las actividades realizadas y en ejecución en la Vía la Calzada - Selva alegre donde se continua con la construcción de base granular, se ha realizado el apilonado y extendido del material granular, actualmente se realiza la compactación y refinado en el sitio se utilizan 1 motoniveladora ,1 compactadora de rodillo y 1 camión cisterna, trabajan 1capataz. 1 ing. de producción. 2 operadores, 4 obreros, 2 vigias.

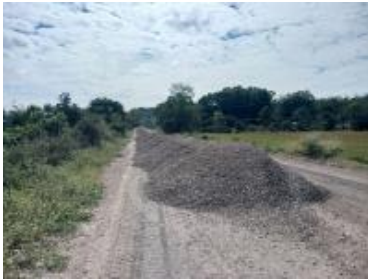
17

PROGRESIVAS KM. 14+820 a KM. 15+020
VISITA DE SEGUIMIENTO Y MONITOREO A LAS ACTIVIDADES REALIZADOS EN LA VIA LA CALZADA - SELVA ALEGRE: APILONADO DE MATERIAL PARA LA CONSTRUCCION DE BASE GRANULAR CODIGO 400 SUB BASE Y BASES PARTIDA 403.A BASE GRANULAR

En las progresivas Km. 14+820 al Km. 15+020 se realiza visita de seguimiento y monitoreo a las actividades realizados y en ejecución en la Vía la Calzada - Selva alegre donde se continua con la construcción de base granular en la zona rural , el espesor de esta base granular sera de 15 cms. , se ha realizado el apilonado del material granular en el lado derecho de la vía , en el sitio se utilizan 1motoniveladora ,1 compactadora de rodillo y 1 camión cisterna, trabajan 1capataz. 2 operadores, 4 obreros, 2 vigias y 1 chofer. Actualmente se extiende y moja el material apilonado.

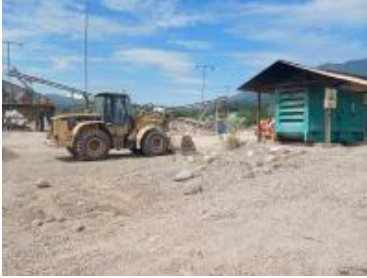
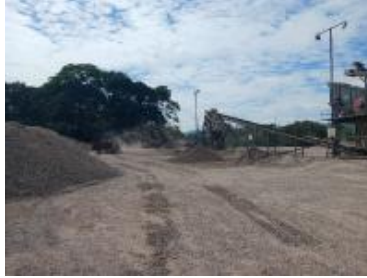
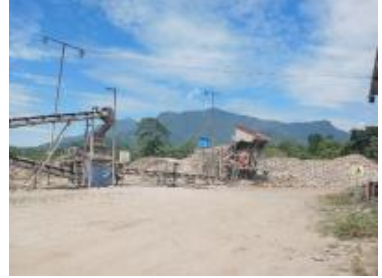
18

PROGRESIVA KM. 23+082
VISITA DE SEGUIMIENTO Y MONITOREO A LAS AREAS AUXILIARES DE LA VIA SELVA ALEGRE - LA CALZADA: CHANCADORA (PARALIZADA) CANTERA (EN ACTIVIDAD)

En la progresiva KM. 23+082 se realiza visita de seguimiento y monitoreo a las áreas auxiliares de la vía donde se verifica que se ha dañado una pieza de la planta chancadora actualmente estan reparando esa pieza , mientras tanto la planta chancadora esta sin actividad. (no hay producción de materiales) solo actualmente estan laborando dos cargadores frontales y volquetes para la carga del material producido con anterioridad para ejecución de sub bases y rellenos. en la cantera estan laborando 2 excavadoras de oruga y 4 volquetes (esta en actividad)

- Se recomienda al Contratista la inmediata activación de la planta chancadora y la planta de concreto al cual han aparalizado
- Se recomienda a la Supervisión y Contratista la elaboración de un cuadro resumen de las actividades pendientes por ejecutar de la obra.
