BITACORA ELECTRÓNICA DE OBRA

Confirma Bitacora: Si	Nro Informe: 22	Fecha Informe: 1 0 - 0 6 - 2024	Nombre De La Obra: SELVA ALEGRE - LA CALZADA	Personal Encargado: BORIS WALTER AYLLÓN CARCELÉN
---------------------------------	---------------------------	---	--	--

NUMERO DE INFORME No. 0022-2024
 CONTRATO DE OBRA: No. 031-2022-MTC/20.2 CON PRECIOS DE AGOSTO DE 2021
 EMPRESA CONTRATISTA: CHINA CIVIL ENGINEERING CONSTRUCTION CORPORATION SUCURSAL DEL PERU
 OBRA: SALDO DE OBRA: "CULMINACION DE OBRA DE MEJORAMIENTO DE LA CARRETERA RODRIGUEZ DE MENDOZA - EMPALME PE-5N (LA CALZADA), TRAMO: SELVA ALEGRE - EMPALME PE-5N (LA CALZADA)
 MONTO DE LA OBRA: S/44'873,763.87 PLAZO DE EJECUCION: 190 DIAS CALENDARIO
 SUPERVISOR: CONSORCIO SUPERVISOR ALEGRE LA CALZADA (PYUNGHWA ENGINEERING CONSULTANTS LTDA SUCURSAL DEL PERU y GEOTECNIA Y MECANICA DE SUELOS S.A.C.)
 CONTRATO DE CONSULTORIA DE OBRA N° 01-2022-MTC/20.2 FECHA: 19-01-2022
 MONTO SUPERVISION: 3,799,999.63 -Mediante OFICIO N° 905 - 2024-MTC/20.9 de fecha 23 de abril de 2024, la Entidad comunica el reinicio de ejecución de obra a partir del 22 de abril de 2024 LA OBRA ACTUALMENTE ESTA EN ACTIVIDAD DESDE 22-04-2024
 VISITA DE SEGUIMIENTO Y M

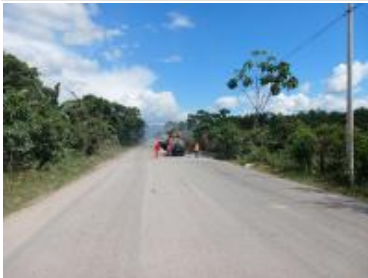
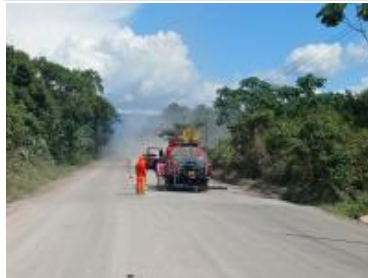
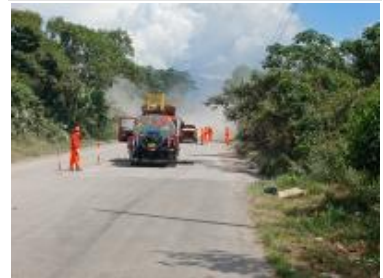
PROGRESIVA KM. 10+000 AL KM. 10+100

VISITA DE SEGUIMIENTO Y MONITOREO A LAS ACTIVIDADES REALIZADAS EN LA VIA SELVA ALEGRE LA CALZADA: INICIO DE IMPRIMACION ASFALTICA (LADO DERECHO)

En las progresivas Km. 10+000 al Km. 10+100 se inicia el soplado del material suelto en el margen derecho de la via , para iniciar el imprimado de vía, se utiliza una camioneta con un compresor de aire y un camión imprimador, trabajan 1 capataz, un técnico, 2 operadores , 4 obreros, 2 vigías.

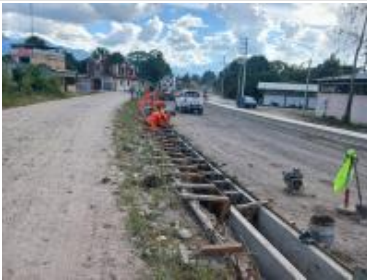
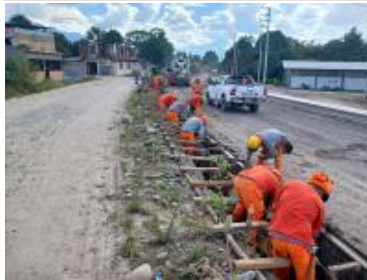
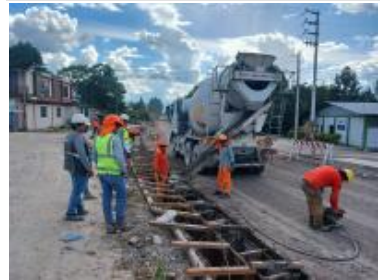
PROGRESIVAS KM. 11+644 AL KM. 11+692 li
VISITA DE SEGUIMIENTO Y MONITOREO A LAS ACTIVIDADES REALIZADOS EN LA VIA LA CALZADA
- SELVA ALEGRE: CONSTRUCCION DE CUNETAS RECTANGULARES
CODIGO 500 DRENAJE
PARTIDA; 510,E CUNETAS RECTANGULARES

En las progresivas Km. 11+644 a Km. 11+692 li, se realiza visita de seguimiento y monitoreo al tramo de vía la Calzada - Selva alegre, donde se realiza el relleno y compactación para la construcción de cunetas rectangulares en el lado izquierdo de la vía, actualmente se realiza el vaciado de las cunetas rectangulares, se utiliza un camión mixer, trabajan actualmente 1capataz 1 operador, 10 obreros

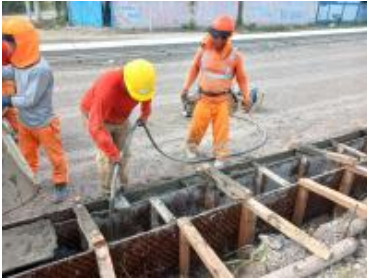
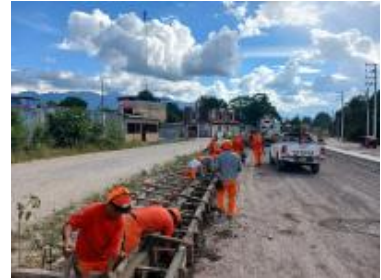
PROGRESIVAS KM. 11+644 AL KM. 11+692 li
VISITA DE SEGUIMIENTO Y MONITOREO A LAS ACTIVIDADES REALIZADOS EN LA VIA LA CALZADA
- SELVA ALEGRE: CONSTRUCCION DE CUNETAS RECTANGULARES (TOMA DE PROBETAS
CILINDRICAS)
CODIGO 500 DRENAJE
PARTIDA; 510,E CUNETAS RECTANGULARES

En las progresivas Km. 11+644 a Km. 11+692 li, se realiza visita de seguimiento y monitoreo al tramo de vía la Calzada - Selva alegre, donde se realiza el relleno y compactación para la construcción de cunetas rectangulares en el lado izquierdo de la vía, actualmente se realiza el vaciado de las cunetas rectangulares, se utiliza un camión mixer, trabajan actualmente 1capataz 1 operador, 10 obreros. se aprecia que la supervisión y contratista han tomado sus correspondientes muestras de mezcla de concreto en probetas cilindricas para los correspondientes ensayos a compresion.

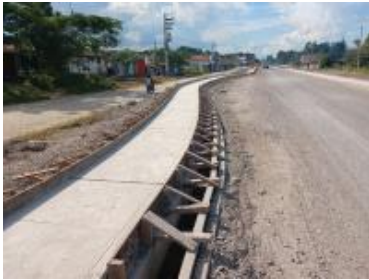
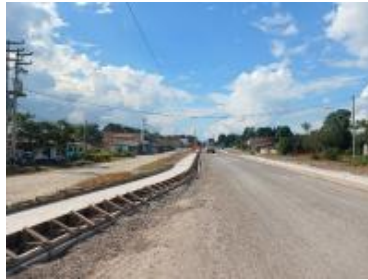
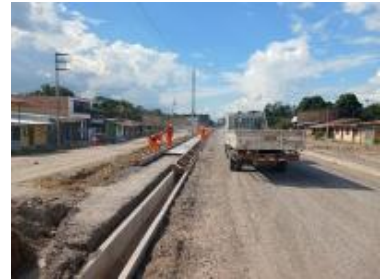
PROGRESIVAS KM. 11+140 AL KM. 11+250 Id
VISITA DE SEGUIMIENTO Y MONITOREO A LAS ACTIVIDADES REALIZADOS EN LA VIA LA CALZADA - SELVA ALEGRE: CONSTRUCCION DE VEREDAS
CODIGO 600 OBRAS COMPLEMENTARIAS
PARTIDA; 607,A VEREDAS

En las progresivas Km. 11+140 a Km. 11+250 se realiza visita de seguimiento y monitoreo al tramo de vía la Calzada - Selva alegre, donde se realiza el desencofrado de la construcción de VEREDAS en el lado derecho de la vía, trabajan actualmente 1capataz, 5 obreros

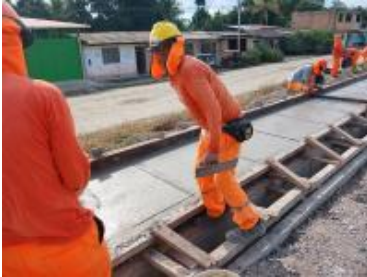
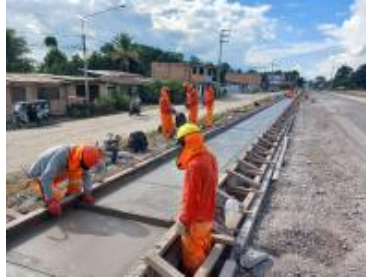
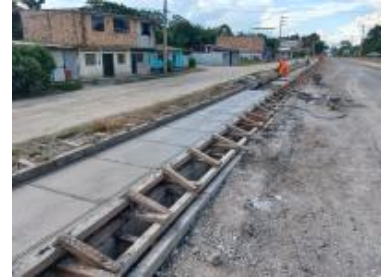
PROGRESIVAS KM. 11+140 AL KM. 11+110 Id
VISITA DE SEGUIMIENTO Y MONITOREO A LAS ACTIVIDADES REALIZADOS EN LA VIA LA CALZADA
- SELVA ALEGRE: CONSTRUCCION DE VEREDAS
CODIGO 600
OBRAS COMPLEMENTARIAS
PARTIDA; 607,A VEREDAS

En las progresivas Km. 11+140 a Km. 11+100 se realiza visita de seguimiento y monitoreo al tramo de vía la Calzada - Selva alegre, donde se ha realizado el vaciado de mezcla de concreto para la construcción de VEREDAS en el lado derecho de la vía, trabajan actualmente 1capataz, 5 obreros, se utilizo un camión mixer y 2 vibradores de concreto y herramientas menores.

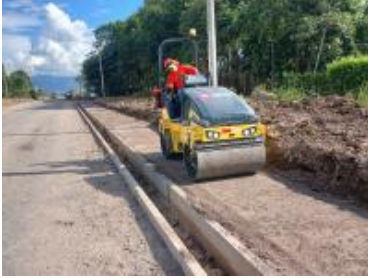
PROGRESIVAS KM. 10+680 a 10+800 Id
VISITA DE SEGUIMIENTO Y MONITOREO A LAS ACTIVIDADES REALIZADOS EN LA VIA LA CALZADA
- SELVA ALEGRE: CONSTRUCCION DE VEREDAS
CODIGO 600 OBRAS COMPLEMENTARIAS
PARTIDA; 607,A VEREDAS

En las progresivas Km. 10+680 a Km. 10+800 se realiza visita de seguimiento y monitoreo al tramo de vía la Calzada - Selva alegre, donde se realiza el relleno y compactación para la construcción de VEREDAS en el lado derecho de la vía, actualmente se realiza el relleno en las veredas, utilizando un minicargador frontal y una mini compactadora de rodillos, trabajan actualmente 1capataz 2 operador, 10 obreros

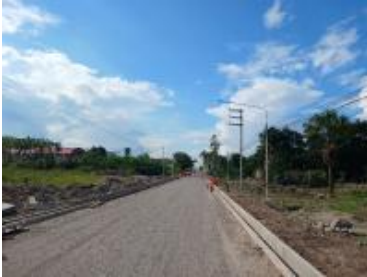
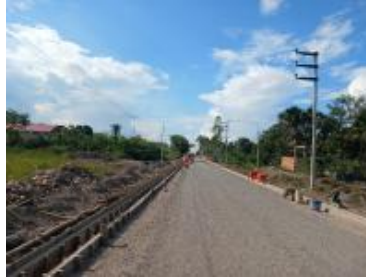
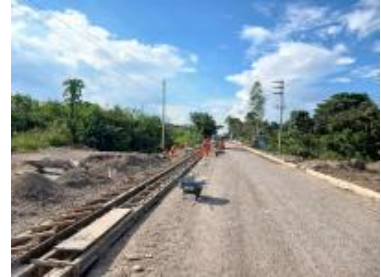
PROGRESIVAS KM. 10+665 AL KM. 10+740 Id
VISITA DE SEGUIMIENTO Y MONITOREO A LAS ACTIVIDADES REALIZADOS EN LA VIA LA CALZADA - SELVA ALEGRE: CONSTRUCCION DE CUNETAS RECTANGULARES
CODIGO 500 DRENAJE
PARTIDA 510 E CUNETAS RECTANGULARES

En las progresivas Km. 10+665 al Km. 10+740 se realiza visita de seguimiento y monitoreo a las actividades realizados en la vía La Calzada - Selva Alegre, donde en el lado derecho e izquierdo de la vía se ha realizado la excavación, vaciado de solado y se realiza el resanado de la construcción de cunetas rectangulares, trabajan 1 capataz, 10 obreros

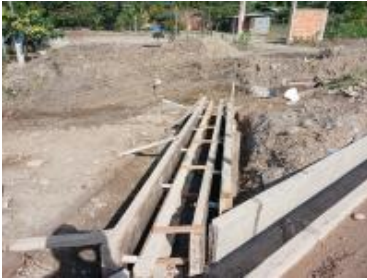
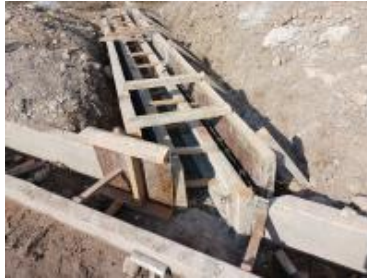
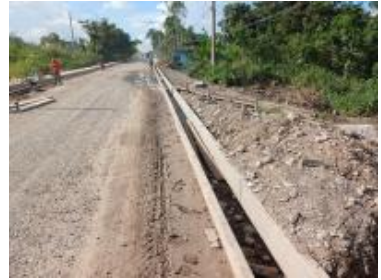
PROGRESIVAS KM. 10+500 AL KM. 10+520 Id y li
VISITA DE SEGUIMIENTO Y MONITOREO A LAS ACTIVIDADES REALIZADOS EN LA VIA LA CALZADA - SELVA ALEGRE: CONSTRUCCION DE CUNETAS RECTANGULARES (DESCARGAS)
CODIGO 500 DRENAJE
PARTIDA 510 E CUNETAS RECTANGULARES

En las progresivas Km. 10+500 al Km. 10+520 se realiza visita de seguimiento y monitoreo a las actividades realizados en la vía La Calzada - Selva Alegre, donde en el lado derecho e izquierdo de la via se ha realizado la excavación, vaciado de solado y se realiza el resanado de la construcción de cunetas rectangulares (descargas) , trabajan 1 capataz, 10 obreros

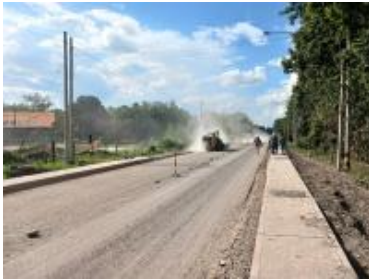
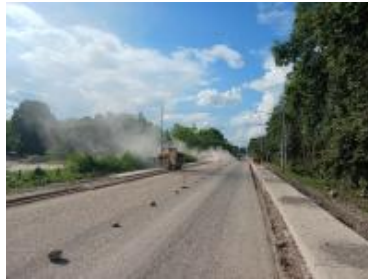
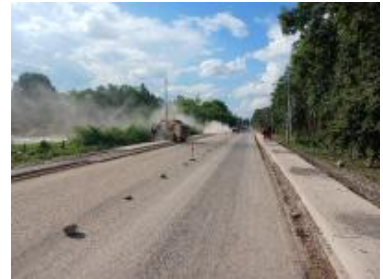
PROGRESIVA KM. 10+000 AL KM. 10+200

VISITA DE SEGUIMIENTO Y MONITOREO A LAS ACTIVIDADES REALIZADAS EN LA VIA SELVA ALEGRE LA CALZADA: SOPLETEO DE LA SUPERFICIE PARA INICIO DE IMPRIMACION ASFALTICA (LADO DERECHO)

En las progresivas Km. 10+000 al Km. 10+100 se inicia el soplado del material suelto en el margen derecho de la via , para iniciar el imprimado de vía, se utiliza una camioneta con un compresor de aire y un camión imprimador, trabajan 1 capataz, un técnico, 2 operadores , 4 obreros, 2 vigías.

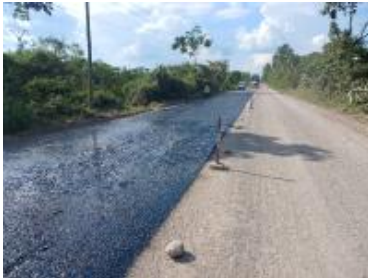
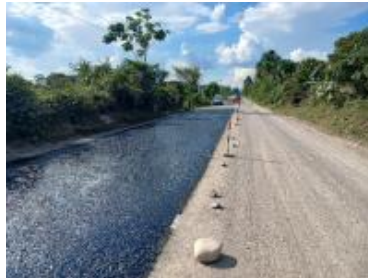
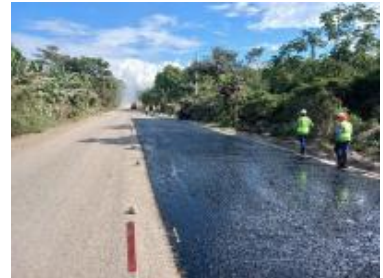
PROGRESIVA KM. 10+000 AL KM. 10+100

VISITA DE SEGUIMIENTO Y MONITOREO A LAS ACTIVIDADES REALIZADAS EN LA VIA SELVA ALEGRE LA CALZADA: IMPRIMACION ASFALTICA (LADO DERECHO)

En las progresivas Km. 10+000 al Km. 10+100 se inicia el soplado del material suelto en el margen derecho de la vía , para iniciar el imprimado de vía, se utiliza una camioneta con un compresor de aire y un camión imprimador, actualmente el camión imprimador riega la superficie de la calzada (lado derecho) trabajan 1 capataz, un técnico, 2 operadores , 4 obreros, 2 vigías. Se aprecia que la superficie imprimada ha perdido finos, por el pase constante de vehículos de todo tipo.

Se recomienda a la Contratista y Supervisión realizar las correspondientes coordinaciones al culminar la construcción de bases, imprimación y el asfaltado o TSB , para evitar sobre trabajos, los tiempos de colocación de cada capa no pueden durar mucho tiempo al interperie y al paso constante de vehículos, porque se pierde el trabajo,

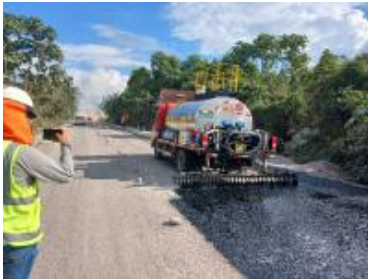
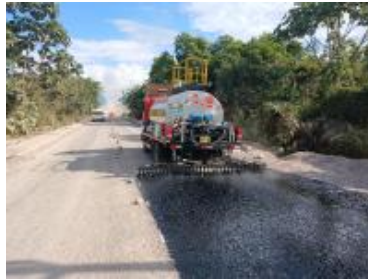
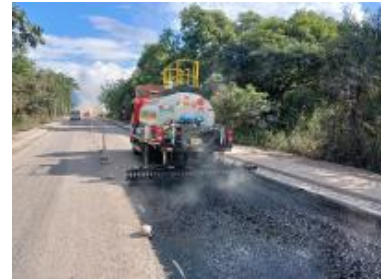
PROGRESIVA KM. 10+100 AL KM. 10+200

VISITA DE SEGUIMIENTO Y MONITOREO A LAS ACTIVIDADES REALIZADAS EN LA VIA SELVA ALEGRE LA CALZADA: IMPRIMACION ASFALTICA (LADO DERECHO)

En las progresivas Km. 10+100 al Km. 10+200 se inicia el soplado del material suelto en el margen derecho de la vía , para iniciar el imprimado de vía, se utiliza una camioneta con un compresor de aire y un camión imprimador, actualmente el camión imprimador riega la superficie de la calzada (lado derecho) trabajan 1 capataz, un técnico, 2 operadores , 4 obreros, 2 vigías. Se aprecia que la superficie imprimada ha perdido finos, por el pase constante de vehículos de todo tipo.
