## BITACORA ELECTRÓNICA DE OBRA

<b>Confirma Bitacora:</b> Si	<b>Nro Informe:</b> 22	<b>Fecha Informe:</b> 10 - 06 - 2024	<b>Nombre De La Obra:</b> SELVA ALEGRE - LA CALZADA	<b>Personal Encargado:</b> BORIS WALTER AYLLÓN CARCELÉN
---------------------------------	---------------------------	---	--	--

NUMERO DE INFORME No. 0022-2024  
 CONTRATO DE OBRA: No. 031-2022-MTC/20.2 CON PRECIOS DE AGOSTO DE 2021  
 EMPRESA CONTRATISTA: CHINA CIVIL ENGINEERING CONSTRUCTION CORPORATION SUCURSAL DEL PERU  
 OBRA: SALDO DE OBRA: "CULMINACION DE OBRA DE MEJORAMIENTO DE LA CARRETERA RODRIGUEZ DE MENDOZA - EMPALME PE-5N (LA CALZADA), TRAMO: SELVA ALEGRE - EMPALME PE-5N (LA CALZADA)  
 MONTO DE LA OBRA: S/44'873,763.87 PLAZO DE EJECUCION: 190 DIAS CALENDARIO  
 SUPERVISOR: CONSORCIO SUPERVISOR ALEGRE LA CALZADA (PYUNGHWA ENGINEERING CONSULTANTS LTDA SUCURSAL DEL PERU y GEOTECNIA Y MECANICA DE SUELOS S.A.C.)  
 CONTRATO DE CONSULTORIA DE OBRA N° 01-2022-MTC/20.2 FECHA: 19-01-2022  
 MONTO SUPERVISION: 3,799,999.63 -Mediante OFICIO N° 905 - 2024-MTC/20.9 de fecha 23 de abril de 2024, la Entidad comunica el reinicio de ejecución de obra a partir del 22 de abril de 2024 LA OBRA ACTUALMENTE ESTA EN ACT

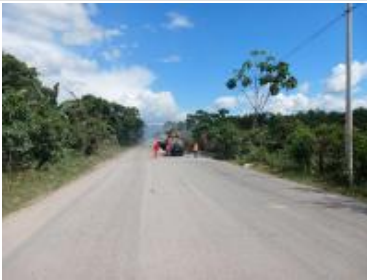
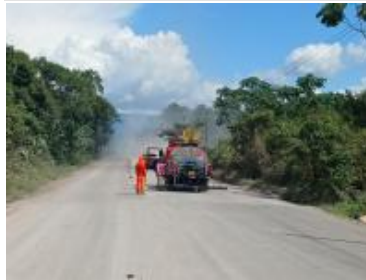
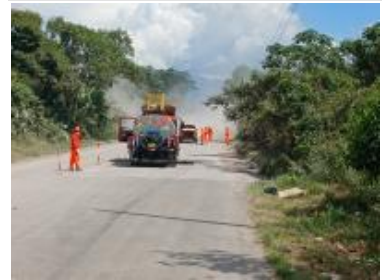
PROGRESIVA KM. 10+000 AL KM. 10+100

VISITA DE SEGUIMIENTO Y MONITOREO A LAS ACTIVIDADES REALIZADAS EN LA VIA SELVA ALEGRE LA CALZADA: INICIO DE IMPRIMACION ASFALTICA ( LADO DERECHO)

En las progresivas Km. 10+000 al Km. 10+100 se inicia el soplado del material suelto en el margen derecho de la via , para iniciar el imprimado de vía, se utiliza una camioneta con un compresor de aire y un camión imprimador, trabajan 1 capataz, un técnico, 2 operadores , 4 obreros, 2 vigías.

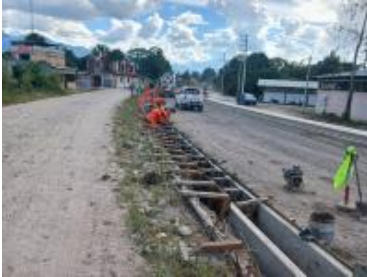
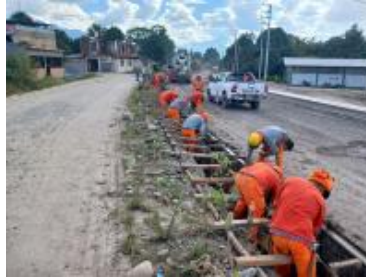
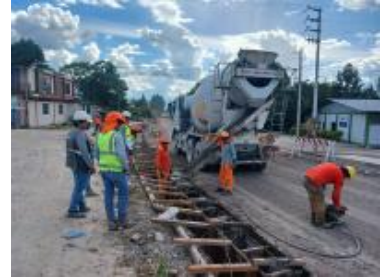
PROGRESIVAS KM. 11+644 AL KM. 11+692 li  
VISITA DE SEGUIMIENTO Y MONITOREO A LAS ACTIVIDADES REALIZADOS EN LA VIA LA CALZADA - SELVA ALEGRE: CONSTRUCCION DE CUNETAS RECTANGULARES  
CODIGO 500 DRENAJE  
PARTIDA; 510,E CUNETAS RECTANGULARES

En las progresivas Km. 11+644 a Km. 11+692 li, se realiza visita de seguimiento y monitoreo al tramo de vía la Calzada - Selva alegre, donde se realiza el relleno y compactación para la construcción de cunetas rectangulares en el lado izquierdo de la vía, actualmente se realiza el vaciado de las cunetas rectangulares, se utiliza un camión mixer, trabajan actualmente 1capataz 1 operador, 10 obreros

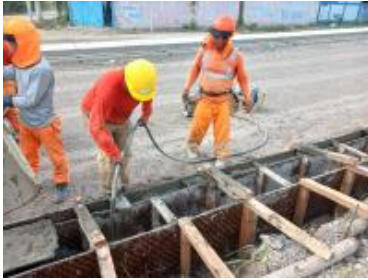
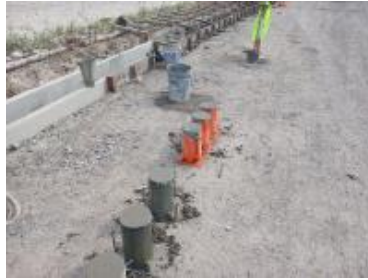
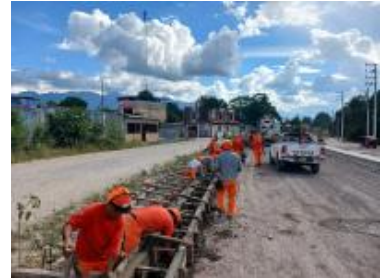
PROGRESIVAS KM. 11+644 AL KM. 11+692 li  
VISITA DE SEGUIMIENTO Y MONITOREO A LAS ACTIVIDADES REALIZADOS EN LA VIA LA CALZADA  
- SELVA ALEGRE: CONSTRUCCION DE CUNETAS RECTANGULARES (TOMA DE PROBETAS  
CILINDRICAS)  
CODIGO 500 DRENAJE  
PARTIDA; 510,E CUNETAS RECTANGULARES

En las progresivas Km. 11+644 a Km. 11+692 li, se realiza visita de seguimiento y monitoreo al tramo de vía la Calzada - Selva alegre, donde se realiza el relleno y compactación para la construcción de cunetas rectangulares en el lado izquierdo de la vía, actualmente se realiza el vaciado de las cunetas rectangulares, se utiliza un camión mixer, trabajan actualmente 1capataz 1 operador, 10 obreros. se aprecia que la supervisión y contratista han tomado sus correspondientes muestras de mezcla de concreto en probetas cilindricas para los correspondientes ensayos a compresion.

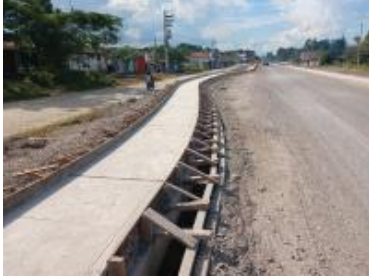
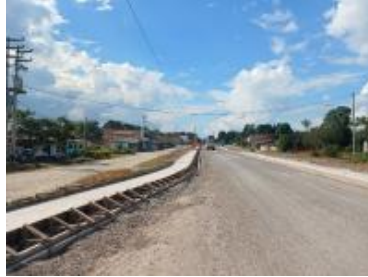
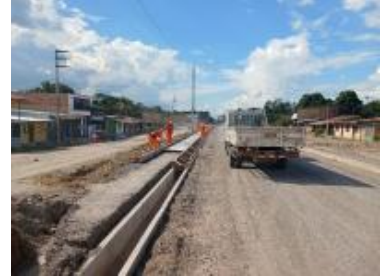
PROGRESIVAS KM. 11+140 AL KM. 11+250 Id  
VISITA DE SEGUIMIENTO Y MONITOREO A LAS ACTIVIDADES REALIZADOS EN LA VIA LA CALZADA - SELVA ALEGRE: CONSTRUCCION DE VEREDAS  
CODIGO 600 OBRAS COMPLEMENTARIAS  
PARTIDA; 607,A VEREDAS

En las progresivas Km. 11+140 a Km. 11+250 se realiza visita de seguimiento y monitoreo al tramo de vía la Calzada - Selva alegre, donde se realiza el desencofrado de la construcción de VEREDAS en el lado derecho de la vía, trabajan actualmente 1capataz, 5 obreros

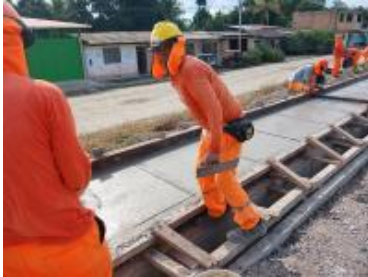
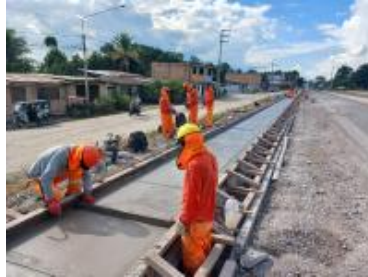
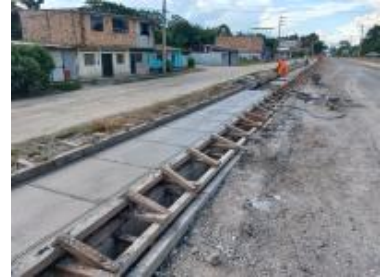
PROGRESIVAS KM. 11+140 AL KM. 11+110 Id  
VISITA DE SEGUIMIENTO Y MONITOREO A LAS ACTIVIDADES REALIZADOS EN LA VIA LA CALZADA - SELVA ALEGRE: CONSTRUCCION DE VEREDAS  
CODIGO 600  
OBRAS COMPLEMENTARIAS  
PARTIDA; 607,A VEREDAS

En las progresivas Km. 11+140 a Km. 11+100 se realiza visita de seguimiento y monitoreo al tramo de vía la Calzada - Selva alegre, donde se ha realizado el vaciado de mezcla de concreto para la construcción de VEREDAS en el lado derecho de la vía, trabajan actualmente 1capataz, 5 obreros, se utilizo un camión mixer y 2 vibradores de concreto y herramientas menores.

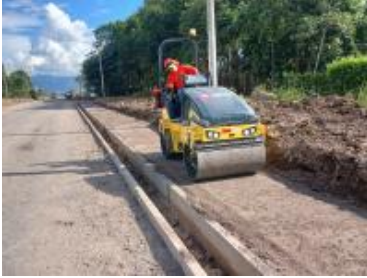
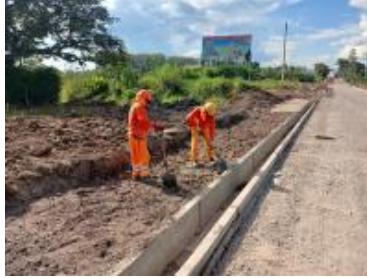
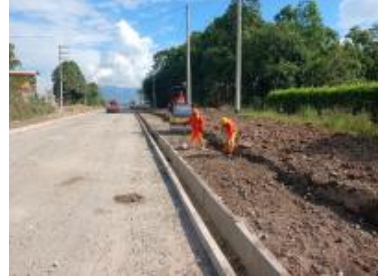
PROGRESIVAS KM. 10+680 a 10+800 Id  
VISITA DE SEGUIMIENTO Y MONITOREO A LAS ACTIVIDADES REALIZADOS EN LA VIA LA CALZADA  
- SELVA ALEGRE: CONSTRUCCION DE VEREDAS  
CODIGO 600 OBRAS COMPLEMENTARIAS  
PARTIDA; 607,A VEREDAS

En las progresivas Km. 10+680 a Km. 10+800 se realiza visita de seguimiento y monitoreo al tramo de vía la Calzada - Selva alegre, donde se realiza el relleno y compactación para la construcción de VEREDAS en el lado derecho de la vía, actualmente se realiza el relleno en las veredas, utilizando un minicargador frontal y una mini compactadora de rodillos, trabajan actualmente 1capataz 2 operador, 10 obreros

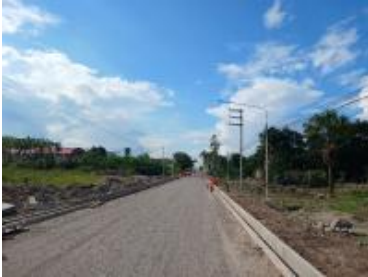
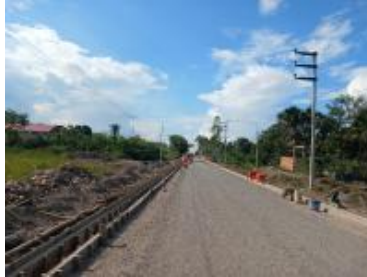
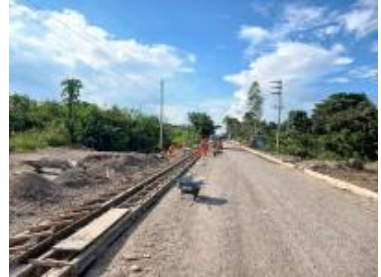
PROGRESIVAS KM. 10+665 AL KM. 10+740 Id  
VISITA DE SEGUIMIENTO Y MONITOREO A LAS ACTIVIDADES REALIZADOS EN LA VIA LA CALZADA - SELVA ALEGRE: CONSTRUCCION DE CUNETAS RECTANGULARES  
CODIGO 500 DRENAJE  
PARTIDA 510 E CUNETAS RECTANGULARES

En las progresivas Km. 10+665 al Km. 10+740 se realiza visita de seguimiento y monitoreo a las actividades realizados en la vía La Calzada - Selva Alegre, donde en el lado derecho e izquierdo de la vía se ha realizado la excavación, vaciado de solado y se realiza el resanado de la construcción de cunetas rectangulares, trabajan 1 capataz, 10 obreros

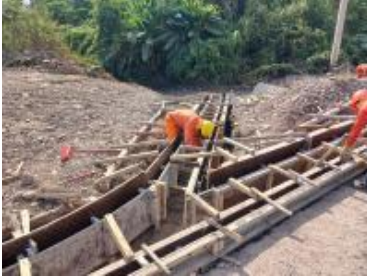
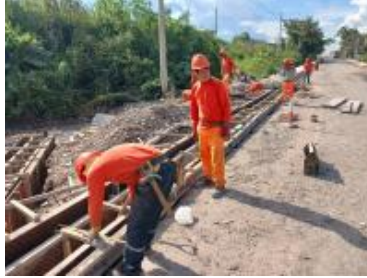
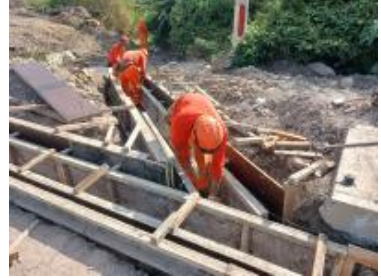
PROGRESIVAS KM. 10+500 AL KM. 10+520 Id y li  
VISITA DE SEGUIMIENTO Y MONITOREO A LAS ACTIVIDADES REALIZADOS EN LA VIA LA CALZADA - SELVA ALEGRE: CONSTRUCCION DE CUNETAS RECTANGULARES ( DESCARGAS)  
CODIGO 500 DRENAJE  
PARTIDA 510 E CUNETAS RECTANGULARES

En las progresivas Km. 10+500 al Km. 10+520 se realiza visita de seguimiento y monitoreo a las actividades realizados en la vía La Calzada - Selva Alegre, donde en el lado derecho e izquierdo de la via se ha realizado la excavación, vaciado de solado y se realiza el resanado de la construcción de cunetas rectangulares ( descargas) , trabajan 1 capataz, 10 obreros

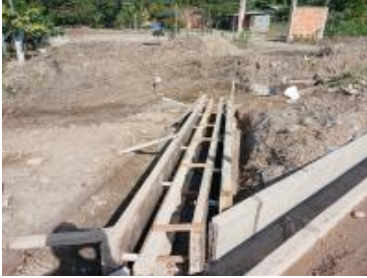
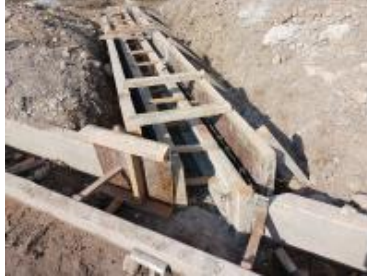
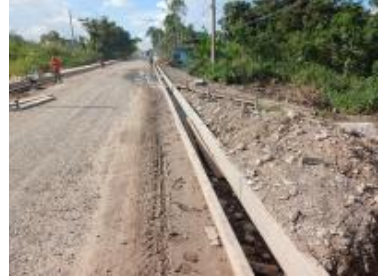
PROGRESIVAS KM. 10+500 AL KM. 10+520 Id y li  
VISITA DE SEGUIMIENTO Y MONITOREO A LAS ACTIVIDADES REALIZADOS EN LA VIA LA CALZADA - SELVA ALEGRE: CONSTRUCCION DE CUNETAS RECTANGULARES ( DESCARGAS)  
CODIGO 500 DRENAJE  
PARTIDA 510 E CUNETAS RECTANGULARES

En las progresivas Km. 10+500 al Km. 10+520 se realiza visita de seguimiento y monitoreo a las actividades realizados en la vía La Calzada - Selva Alegre, donde en el lado derecho e izquierdo de la via se ha realizado la excavación, vaciado de solado y se realiza el resanado de la construcción de cunetas rectangulares ( descargas) , trabajan 1 capataz, 10 obreros

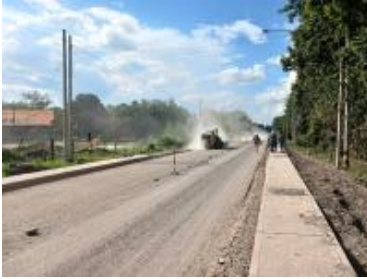
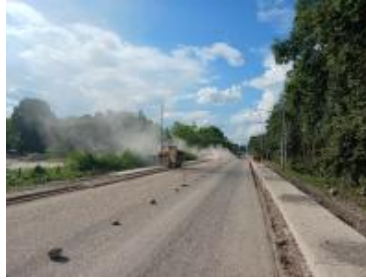
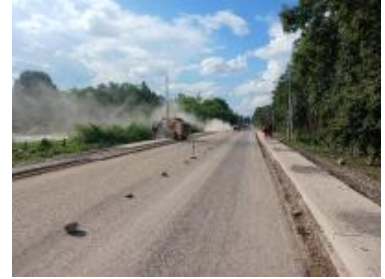
PROGRESIVA KM. 10+000 AL KM. 10+200

VISITA DE SEGUIMIENTO Y MONITOREO A LAS ACTIVIDADES REALIZADAS EN LA VIA SELVA ALEGRE LA CALZADA: SOPLETEO DE LA SUPERFICIE PARA INICIO DE IMPRIMACION ASFALTICA ( LADO DERECHO)

En las progresivas Km. 10+000 al Km. 10+100 se inicia el soplado del material suelto en el margen derecho de la via , para iniciar el imprimado de vía, se utiliza una camioneta con un compresor de aire y un camión imprimador, trabajan 1 capataz, un técnico, 2 operadores , 4 obreros, 2 vigías.

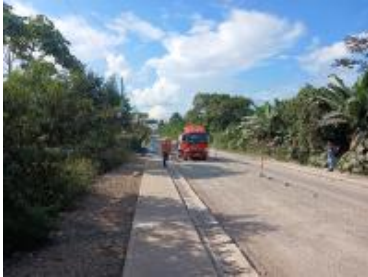
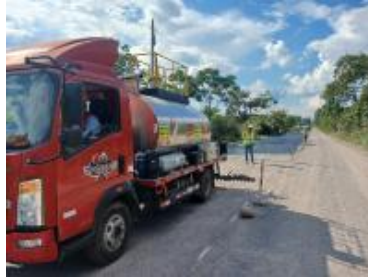
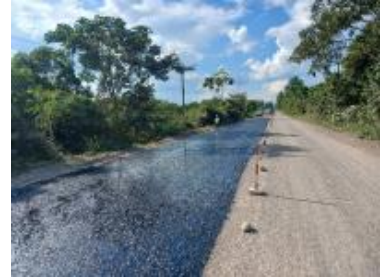
PROGRESIVA KM. 10+000 AL KM. 10+100

VISITA DE SEGUIMIENTO Y MONITOREO A LAS ACTIVIDADES REALIZADAS EN LA VIA SELVA ALEGRE LA CALZADA: IMPRIMACION ASFALTICA ( LADO DERECHO)

En las progresivas Km. 10+000 al Km. 10+100 se inicia el soplado del material suelto en el margen derecho de la vía , para iniciar el imprimado de vía, se utiliza una camioneta con un compresor de aire y un camión imprimador, actualmente el camión imprimador riega la superficie de la calzada ( lado derecho) trabajan 1 capataz, un técnico, 2 operadores , 4 obreros, 2 vigías.

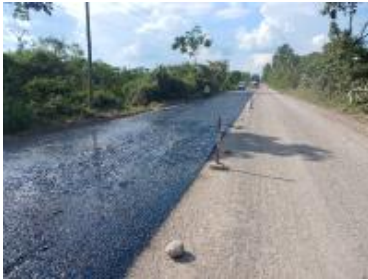
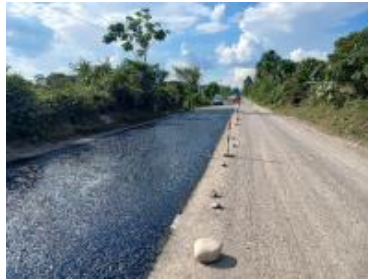
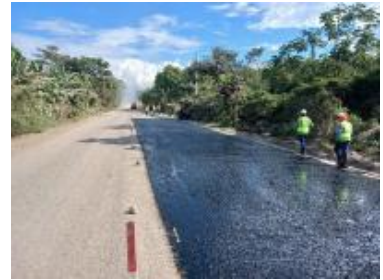
PROGRESIVA KM. 10+000 AL KM. 10+100

VISITA DE SEGUIMIENTO Y MONITOREO A LAS ACTIVIDADES REALIZADAS EN LA VIA SELVA ALEGRE LA CALZADA: IMPRIMACION ASFALTICA ( LADO DERECHO)

En las progresivas Km. 10+000 al Km. 10+100 se inicia el soplado del material suelto en el margen derecho de la vía , para iniciar el imprimado de vía, se utiliza una camioneta con un compresor de aire y un camión imprimador, actualmente el camión imprimador riega la superficie de la calzada ( lado derecho) trabajan 1 capataz, un técnico, 2 operadores , 4 obreros, 2 vigías. Se aprecia que la superficie imprimada ha perdido finos, por el pase constante de vehículos de todo tipo.

Se recomienda a la Contratista y Supervisión realizar las correspondientes coordinaciones al culminar la construcción de bases, imprimación y el asfaltado o TSB , para evitar sobre trabajos, los tiempos de colocación de cada capa no pueden durar mucho tiempo al interperie y al paso constante de vehículos, porque se pierde el trabajo,

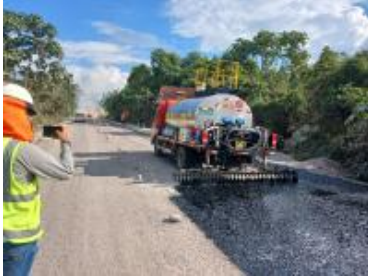
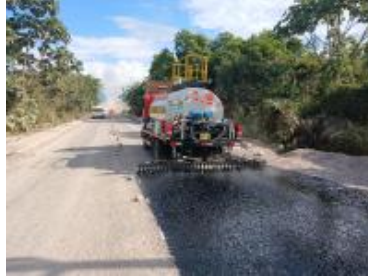
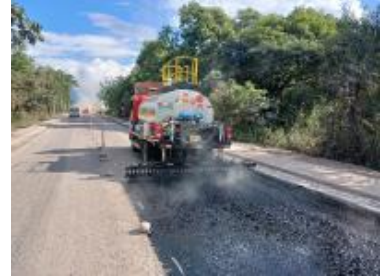
PROGRESIVA KM. 10+100 AL KM. 10+200

VISITA DE SEGUIMIENTO Y MONITOREO A LAS ACTIVIDADES REALIZADAS EN LA VIA SELVA ALEGRE LA CALZADA: IMPRIMACION ASFALTICA ( LADO DERECHO)

En las progresivas Km. 10+100 al Km. 10+200 se inicia el soplado del material suelto en el margen derecho de la vía , para iniciar el imprimado de vía, se utiliza una camioneta con un compresor de aire y un camión imprimador, actualmente el camión imprimador riega la superficie de la calzada ( lado derecho) trabajan 1 capataz, un técnico, 2 operadores , 4 obreros, 2 vigías. Se aprecia que la superficie imprimada ha perdido finos, por el pase constante de vehículos de todo tipo.
