BITACORA ELECTRÓNICA DE OBRA

NUMERO DE INFORME No. 0024-2024
CONTRATO DE OBRA: No. 031-2022-MTC/20.2 CON PRECIOS DE AGOSTO DE 2021
EMPRESA CONTRATISTA: CHINA CIVIL ENGINEERING CONSTRUCTION CORPORATION SUCURSAL DEL PERU
OBRA: SALDO DE OBRA: "CULMINACION DE OBRA DE MEJORAMIENTO DE LA CARRETERA RODRIGUEZ DE MENDOZA - EMPALME PE-5N (LA CALZADA), TRAMO: SELVA ALEGRE - EMPALME PE-5N (LA CALZADA)
MONTO DE LA OBRA: S/44'873,763.87 PLAZO DE EJECUCION: 190 DIAS CALENDARIO
SUPERVISOR: CONSORCIO SUPERVISOR ALEGRE LA CALZADA (PYUNGHWA ENGINEERING CONSULTANTS LTDA SUCURSAL DEL PERU y GEOTECNIA Y MECANICA DE SUELOS S.A.C.)
CONTRATO DE CONSULTORIA DE OBRA N° 01-2022-MTC/20.2 FECHA: 19-01-2022
MONTO SUPERVISION: 3,799,999.63 -Mediante OFICIO N° 905 - 2024-MTC/20.9 de fecha 23 de abril de 2024, la Entidad comunica el reinicio de ejecución de obra a partir del 22 de abril de 2024 LA OBRA ACTUALMENTE ESTA EN ACTIVIDAD DESDE 22-04-2024
VISITA DE SEGUIMIENTO Y MONITOREO A LAS OFICINAS DE LA SUPERVISION

VISITA DE SEGUIMIENTO Y MONITOREO A LAS ACTIVIDADES REALIZADAS EN LA VIA SELVA ALEGRE - LA CALZADA DESDE KM. 0+000 AL KM 23+042

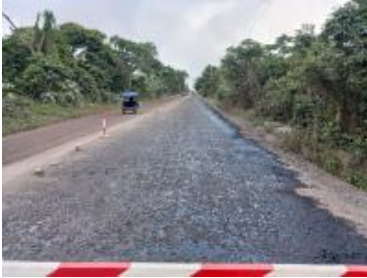
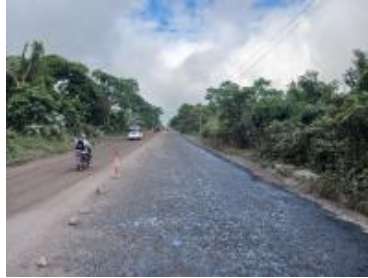
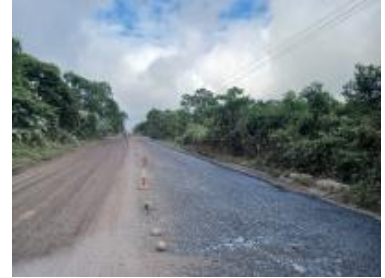
PROGRESIVA KM. 10+000 AL KM. 10+200

VISITA DE SEGUIMIENTO Y MONITOREO A LAS ACTIVIDADES REALIZADAS EN LA VIA SELVA ALEGRE LA CALZADA: IMPRIMACION ASFALTICA (LADO DERECHO)

En las progresivas Km. 10+000 al Km. 10+200 se realiza la visita al sitio donde se ha realizado la imprimación asfáltica donde se utilizo un camión imprimador en el lado derecho de la vía, trabajan 1 capataz, un técnico, 2 operadores, 4 obreros, 2 vigías. Se aprecia que la superficie imprimada ha perdido finos, por el pase constante de vehículos de todo tipo. la imprimación realizada se realizo en el tramo de prueba, el cual se aprecia que lo hicieron muy tarde, porque la base granular ya ha perdido el material fino por causa del paso constante de vehículos. Actualmente esta paralizado las actividades de imprimación, la supervisión a solicitado a la Contratista la pronta instalación de la planta de asfalto para que pueda continuar con la imprimación.

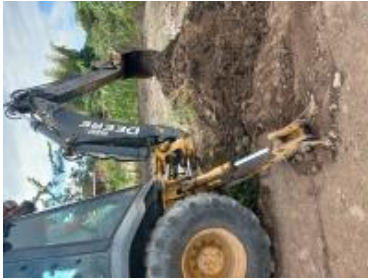
4

PROGRESIVA KM. 10+530
VISITA DE SEGUIMIENTO Y MONITOREO A LAS ACTIVIDADES EN EJECUCION EN LA VIA SELVA ALEGRE - LA CALZADA: EXCAVACION DE ZANJA

En la progresiva Km. 10+530 se realiza visita de seguimiento y monitoreo a las actividades en ejecución en la vía la calzada - selva alegre, donde en el lado izquierdo de la vía hay un empozamiento de agua , que requiere ser canalizado, se realiza la construcción de una zanja de tierra que descarge en un pase de alcantarilla, de este lugar la comunidad o propietarios de la zona exigen que se rellene completamente, porque ese empozamiento ocasiona la proliferación de zancudos, en el sitio se utiliza una retroexcavadora trabaja 1 operador.

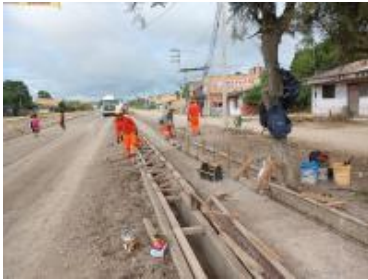
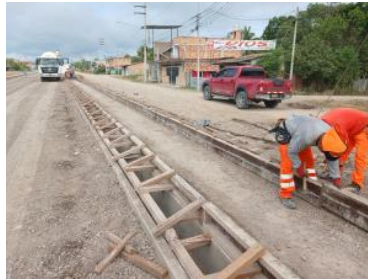
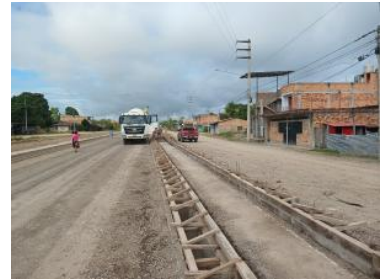
PROGRESIVAS KM. 10+980 a 11+000 Id
VISITA DE SEGUIMIENTO Y MONITOREO A LAS ACTIVIDADES REALIZADOS EN LA VIA LA CALZADA - SELVA ALEGRE: CONSTRUCCION DE VEREDAS
CODIGO 600 OBRAS COMPLEMENTARIAS
PARTIDA; 607,A VEREDAS

En las progresivas Km. 10+980 a Km. 11+000 se realiza visita de seguimiento y monitoreo al tramo de vía la Calzada - Selva alegre, donde se realiza el encofrado para la construcción de VEREDAS en el lado derecho de la vía, utilizando herramientas menores, trabajan actualmente 1capataz y 5 obreros

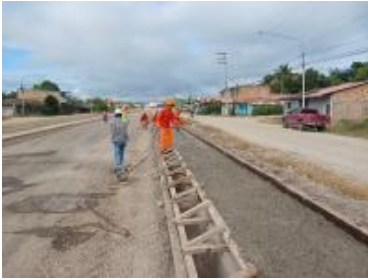
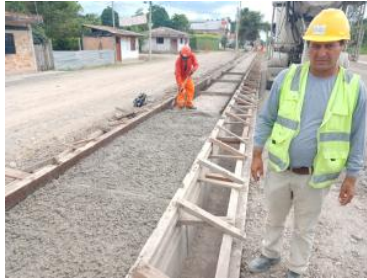
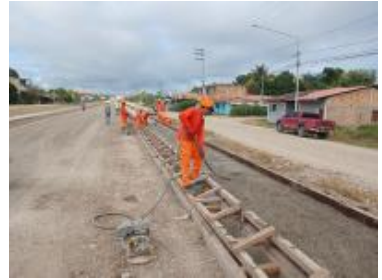
6

PROGRESIVAS KM. 11+040 a 11+000 Id
VISITA DE SEGUIMIENTO Y MONITOREO A LAS ACTIVIDADES REALIZADOS EN LA VIA LA CALZADA - SELVA ALEGRE: CONSTRUCCION DE VEREDAS
CODIGO 600 OBRAS COMPLEMENTARIAS
PARTIDA; 607,A VEREDAS

En las progresivas Km. 11+040 a Km. 11+000 se realiza visita de seguimiento y monitoreo al tramo de vía la Calzada - Selva alegre, donde se realiza el encofrado para la construcción de VEREDAS en el lado derecho de la vía, utilizando un camión mixer, 2 vibradores de concreto y herramientas menores, trabajan actualmente 1capataz y 10 obreros

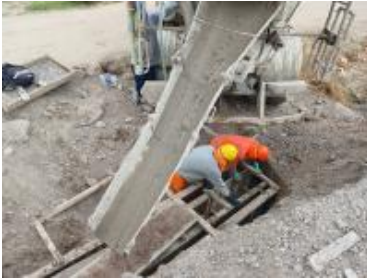
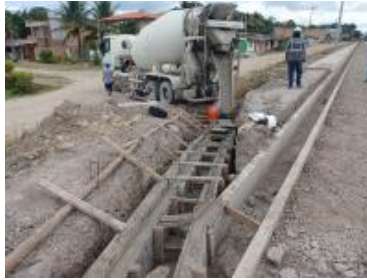
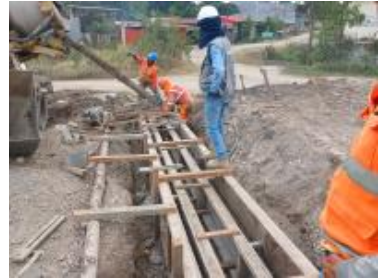
7

PROGRESIVAS KM. 11+195 a KM. 11+170 ld y li
VISITA DE SEGUIMIENTO Y MONITOREO A LAS ACTIVIDADES REALIZADOS EN LA VIA LA CALZADA - SELVA ALEGRE: CONSTRUCCION DE CUNETAS RECTANGULARES (DESCARGAS)
CODIGO 500 DRENAJE
PARTIDA 510 E CUNETAS RECTANGULARES

En las progresivas Km. 11+195 al Km. 11+170 se realiza visita de seguimiento y monitoreo a las actividades realizados en la vía La Calzada - Selva Alegre, donde en el lado derecho e izquierdo de la via se ha realizado la excavación, vaciado de solado, encofrado, y se realiza el vaciado de mezcla de concreto para la construcción de cunetas rectangulares (descargas) , se utiliza un camion mixer en el lado derecho y un carmix en el lado izquierdo y 2 vibradores de concreto. trabajan 1 capataz, 10 obreros en ambos lados de la vía
gn-utils/595/020242112042107.jpg

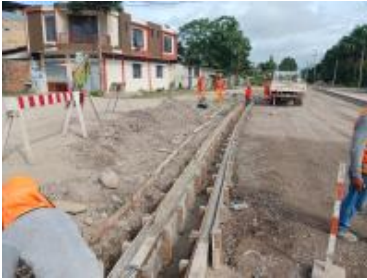
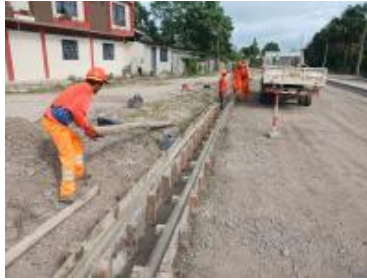
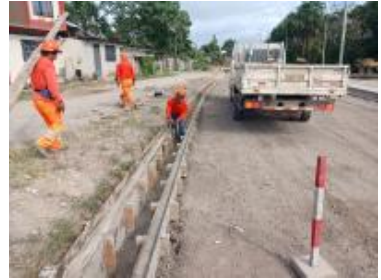
8

PROGRESIVAS KM. 11+680 AL KM. 11+740 li
VISITA DE SEGUIMIENTO Y MONITOREO A LAS ACTIVIDADES REALIZADOS EN LA VIA LA CALZADA - SELVA ALEGRE: CONSTRUCCION DE CUNETAS RECTANGULARES (DESENCOFRADO)
CODIGO 500 DRENAJE
PARTIDA; 510,E CUNETAS RECTANGULARES

En las progresivas Km. 11+680 a Km. 11+740 li se realiza visita de seguimiento y monitoreo al tramo de vía la Calzada - Selva alegre, donde se realiza el desencofrado de la construcción de cunetas rectangulares en el lado izquierdo de la vía, se utiliza herramientas menores, trabajan actualmente 1capataz 1 operador, 10 obreros.

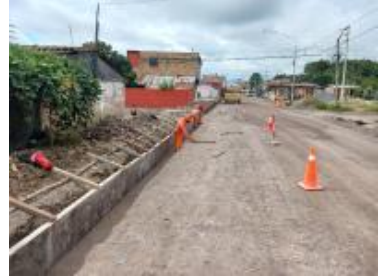
PROGRESIVA KM. 12+780 AL KM. 12+720 li
VISITA DE SEGUIMIENTO Y MONITOREO A LAS ACTIVIDADES REALIZADOS EN LA VIA LA CALZADA - SELVA ALEGRE: CONSTRUCCION DE CUNETAS RECTANGULARES
CODIGO 500 DRENAJE
PARTIDA 510 E CUNETAS RECTANGULARES

En las progresivas Km. 12+780 al Km. 12+720 se realiza visita de seguimiento y monitoreo a las actividades realizados en la vía La Calzada - Selva Alegre, donde en el lado izquierdo de la vía se ha realizado la excavación, vaciado de solado y se realiza el encofrado para la construcción de cunetas rectangulares, trabajan 1 capataz, 9 obreros

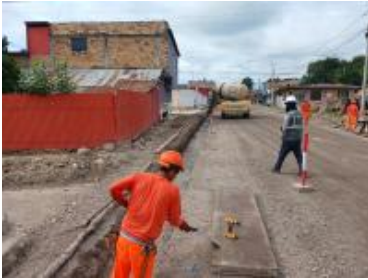
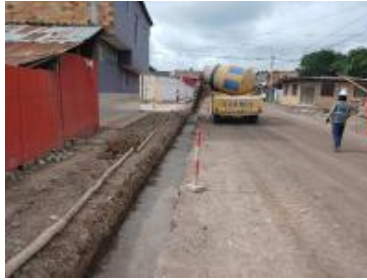
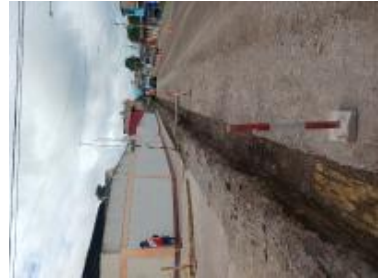
10

PROGRESIVA KM. 12+780 AL KM. 12+820 li
VISITA DE SEGUIMIENTO Y MONITOREO A LAS ACTIVIDADES REALIZADOS EN LA VIA LA CALZADA - SELVA ALEGRE: CONSTRUCCION DE CUNETAS RECTANGULARES
CODIGO 500 DRENAJE
PARTIDA 510 E CUNETAS RECTANGULARES

En las progresivas Km. 12+780 al Km. 12+820 se realiza visita de seguimiento y monitoreo a las actividades realizados en la vía La Calzada - Selva Alegre, donde en el lado izquierdo de la vía se ha realizado la excavación, se realiza Lla toma de niveles hasta donde llegara el solado de concreto, para la construcción de cunetas rectangulares, se utiliza un carmix para el vaciado del solado trabajan 1 capataz, 6 obreros

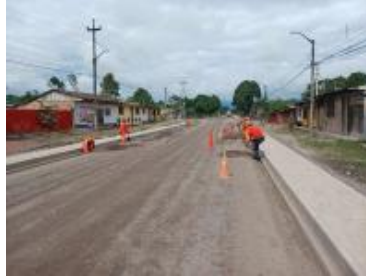
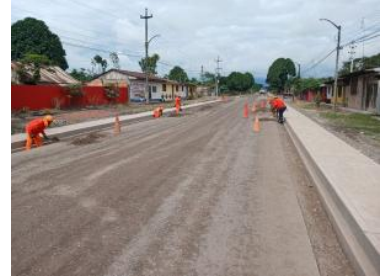
11

PROGRESIVA KM. 13+320 AL KM. 13+400

VISITA DE SEGUIMIENTO Y MONITOREO A LAS ACTIVIDADES REALIZADAS EN LA VIA SELVA
ALEGRE LA CALZADA: LIMPIEZA DE CUNETAS RECTANGULARES (LADO DERECHO E IZQUIERDO)

En la progresiva Km. 13+560 al Km. 13+660 se realiza visita de seguimiento y monitoreo a las actividades realizadas en la via selva alegre - la calzada donde se realiza la limpieza de las cunetas rectangulares, donde se han llenado de material granular cuando se efectuó la construcción de la base granular, actualmente laboran 1 capataz, y 10 obreros

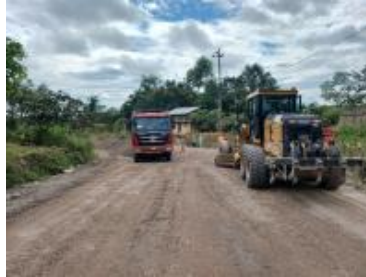
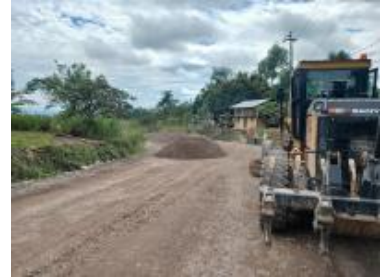
13

PROGRESIVAS KM. 16+300 AL KM. 16+500
VISITA DE SEGUIMIENTO Y MONITOREO A LAS ACTIVIDADES REALIZADOS EN LA VIA LA CALZADA - SELVA ALEGRE: CONSTRUCCION DE BASE GRANULAR
CODIGO 400 SUB BASE Y BASES
PARTIDA 403.A BASE GRANULAR

En las progresivas Km. 16+300 al Km. 16+500 se realiza visita de seguimiento y monitoreo a las actividades realizadas y en ejecución en la Vía la Calzada - Selva alegre donde se continua con la construcción de base granular, se ha realizado el apilonado en el margen derecho de la vía y extendido del material granular, en el sitio se utilizan 1 motoniveladora ,1 compactadora de rodillo .1 camión cisterna. 5 volquetes, trabajan 1capataz. 1 ing. de producción. 2 operadores, 4 obreros, 2 vigias y 6 choferes.

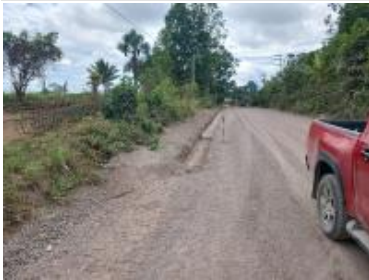
14

PROGRESIVAS KM. 16+600 AL KM. 16+640 Id
VISITA DE SEGUIMIENTO Y MONITOREO A LAS ACTIVIDADES REALIZADOS EN LA VIA LA CALZADA - SELVA ALEGRE: CONSTRUCCION DE CUNETAS RECTANGULARES
CODIGO 500 DRENAJE
PARTIDA; 510,E CUNETAS RECTANGULARES

En las progresivas Km. 16+600 a Km. 16+640 Id, se realiza visita de seguimiento y monitoreo al tramo de vía la Calzada - Selva alegre, donde se ha realizado la excavación para la construcción de cunetas rectangulares en el lado derecho de la vía, actualmente se continua con la excavación y al lado la confección del refuerzo metálico para la construcción de cunetas rectangulares, se utiliza herramientas menores, trabajan actualmente 1capataz 5 obreros.

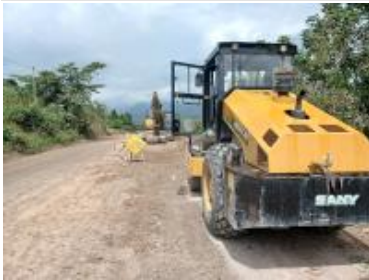
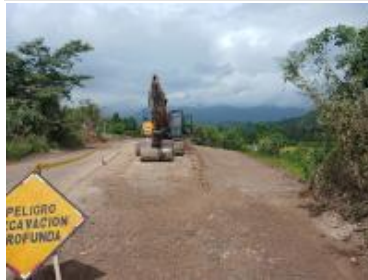
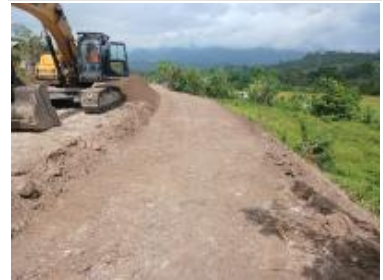
16

PROGRESIVA KM. 19+740 KM. 19+800

VISITA DE SEGUIMIENTO Y MONITOREO A LAS ACTIVIDADES REALIZADOS EN LA VIA LA CALZADA - SELVA ALEGRE: CONTINUACION DE CONSTRUCCION DE BANQUETA (PLAZOLETA)

En las progresivas Km. 19+740 al Km. 19+800 se realiza visita de seguimiento y monitoreo al tramo de vía la Calzada - Selva alegre, donde se realiza la construcción de banquetta en el lado derecho de la vía. se utiliza una excavadora de oruga, una compactadora y un camión cisterna trabajan actualmente 1 capataz operador, 1 chofer , 4 obreros y 2 vigias. En esta zona se amplía la via para la construcción de una plazoleta para el poblado de nueva esperanza. Actualmente se espera a los volquetes para continuar con la construcción de la banquetta.
