BITACORA ELECTRÓNICA DE OBRA

NUMERO DE INFORME No. 0024-2024
 CONTRATO DE OBRA: No. 031-2022-MTC/20.2 CON PRECIOS DE AGOSTO DE 2021
 EMPRESA CONTRATISTA: CHINA CIVIL ENGINEERING CONSTRUCTION CORPORATION SUCURSAL DEL PERU
 OBRA: SALDO DE OBRA: "CULMINACION DE OBRA DE MEJORAMIENTO DE LA CARRETERA RODRIGUEZ DE MENDOZA - EMPALME PE-5N (LA CALZADA), TRAMO: SELVA ALEGRE - EMPALME PE-5N (LA CALZADA)
 MONTO DE LA OBRA: S/44'873,763.87 PLAZO DE EJECUCION: 190 DIAS CALENDARIO
 SUPERVISOR: CONSORCIO SUPERVISOR ALEGRE LA CALZADA (PYUNGHWA ENGINEERING CONSULTANTS LTDA SUCURSAL DEL PERU y GEOTECNIA Y MECANICA DE SUELOS S.A.C.)
 CONTRATO DE CONSULTORIA DE OBRA N° 01-2022-MTC/20.2 FECHA: 19-01-2022
 MONTO SUPERVISION: 3,799,999.63 -Mediante OFICIO N° 905 - 2024-MTC/20.9 de fecha 23 de abril de 2024, la Entidad comunica el reinicio de ejecución de obra a partir del 22 de abril de 2024 LA OBRA ACTUALMENTE ESTA EN ACTIVIDAD DESDE 22-04-2024
 VISITA DE SEGUIMIENTO Y MONITOREO A LAS OFICINAS DE LA SUPERVISION

VISITA DE SEGUIMIENTO Y MONITOREO A LAS ACTIVIDADES REALIZADAS EN LA VIA SELVA ALEGRE - LA CALZADA DESDE KM. 0+000 AL KM 23+042

Panel Fotográfico de la Bitacora de Obras

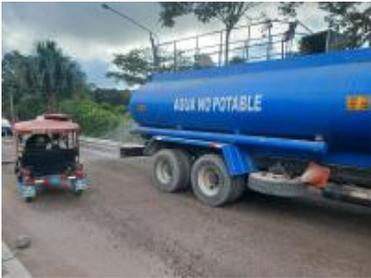
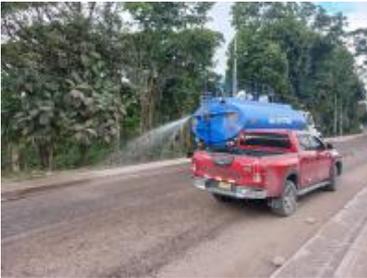
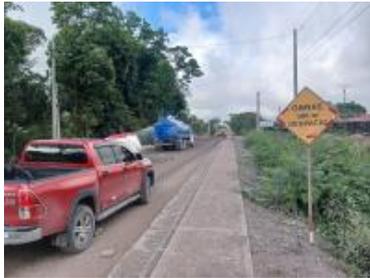
1

PROGRESIVA KM. 10+000 AL 11+000
VISITA DE SEGUIMIENTO Y MONITOREO A LAS ACTIVIDADES REALIZADAS EN LA VIA LA CALZADA - SELVA ALEGRE : REGADO CON AGUA EN LA VIA PRINCIPAL

En las progresivas Km. 10+000 al Km. 11+000 se constata el pase de camión cisterna regando la via principal como acción anti polvo, el pase se realiza en horas de la mañana, medio día y en la tarde

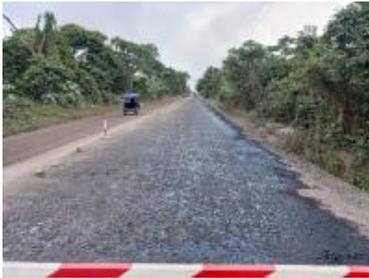
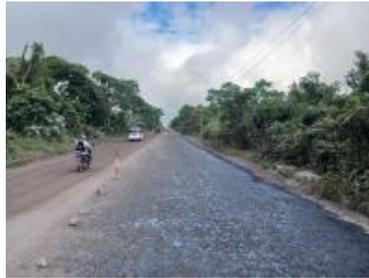
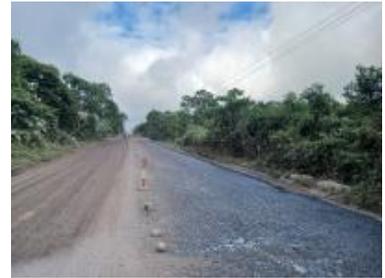
VISITA DE SEGUIMIENTO Y MONITOREO A LAS ACTIVIDADES REALIZADAS EN LA VIA SELVA ALEGRE LA CALZADA: IMPRIMACION ASFALTICA (LADO DERECHO)

En las progresivas Km. 10+000 al Km. 10+200 se realiza la visita al sitio donde se ha realizado la imprimación asfáltica donde se utilizo un camión imprimador en el lado derecho de la vía, trabajan 1 capataz, un técnico, 2 operadores, 4 obreros, 2 vigías. Se aprecia que la superficie imprimada ha perdido finos, por el pase constante de vehículos de todo tipo. la imprimación realizada se realizo en el tramo de prueba, el cual se aprecia que lo hicieron muy tarde, porque la base granular ya ha perdido el material fino por causa del paso constante de vehículos. Actualmente esta paralizado las actividades de imprimación, la supervisión a solicitado a la Contratista la pronta instalación de la planta de asfalto para que pueda continuar con la imprimación.

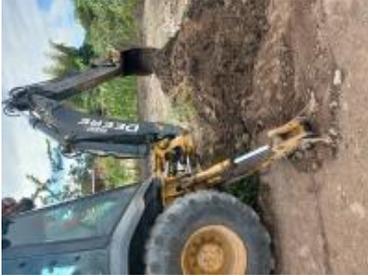
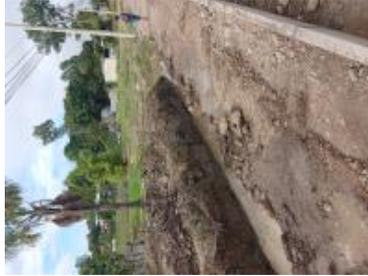
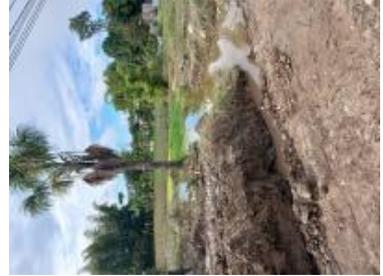
4

PROGRESIVA KM. 10+530
VISITA DE SEGUIMIENTO Y MONITOREO A LAS ACTIVIDADES EN EJECUCION EN LA VIA SELVA ALEGRE - LA CALZADA: EXCAVACION DE ZANJA

En la progresiva Km. 10+530 se realiza visita de seguimiento y monitoreo a las actividades en ejecución en la vía la calzada - selva alegre, donde en el lado izquierdo de la vía hay un empozamiento de agua , que requiere ser canalizado, se realiza la construcción de una zanja de tierra que descarge en un pase de alcantarilla, de este lugar la comunidad o propietarios de la zona exigen que se rellene completamente, porque ese empozamiento ocasiona la proliferación de zancudos, en el sitio se utiliza una retroexcavadora trabaja 1 operador.

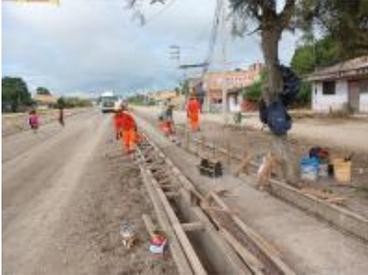
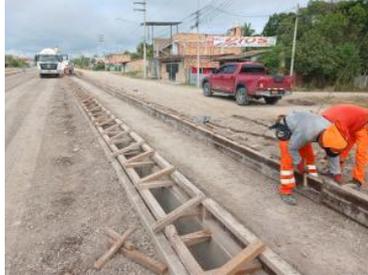
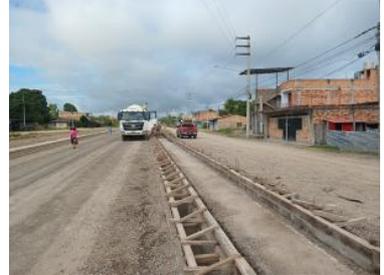
PROGRESIVAS KM. 10+980 a 11+000 Id
VISITA DE SEGUIMIENTO Y MONITOREO A LAS ACTIVIDADES REALIZADOS EN LA VIA LA CALZADA
- SELVA ALEGRE: CONSTRUCCION DE VEREDAS
CODIGO 600 OBRAS COMPLEMENTARIAS
PARTIDA; 607,A VEREDAS

En las progresivas Km. 10+980 a Km. 11+000 se realiza visita de seguimiento y monitoreo al tramo de vía la Calzada - Selva alegre, donde se realiza el encofrado para la construcción de VEREDAS en el lado derecho de la vía, utilizando herramientas menores, trabajan actualmente 1capataz y 5 obreros

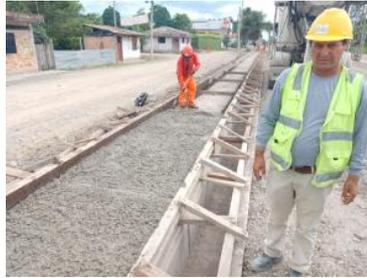
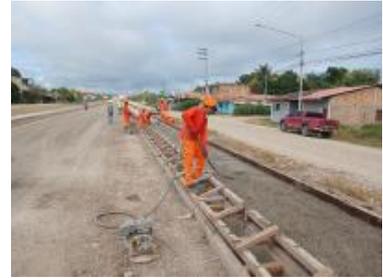
6

PROGRESIVAS KM. 11+040 a 11+000 Id
VISITA DE SEGUIMIENTO Y MONITOREO A LAS ACTIVIDADES REALIZADOS EN LA VIA LA CALZADA
- SELVA ALEGRE: CONSTRUCCION DE VEREDAS
CODIGO 600 OBRAS COMPLEMENTARIAS
PARTIDA; 607,A VEREDAS

En las progresivas Km. 11+040 a Km. 11+000 se realiza visita de seguimiento y monitoreo al tramo de vía la Calzada - Selva alegre, donde se realiza el encofrado para la construcción de VEREDAS en el lado derecho de la vía, utilizando un camión mixer, 2 vibradores de concreto y herramientas menores, trabajan actualmente 1capataz y 10 obreros

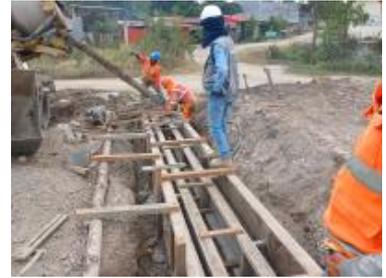
7

PROGRESIVAS KM. 11+195 a KM. 11+170 ld y li
VISITA DE SEGUIMIENTO Y MONITOREO A LAS ACTIVIDADES REALIZADOS EN LA VIA LA CALZADA - SELVA ALEGRE: CONSTRUCCION DE CUNETAS RECTANGULARES (DESCARGAS)
CODIGO 500 DRENAJE
PARTIDA 510 E CUNETAS RECTANGULARES

En las progresivas Km. 11+195 al Km. 11+170 se realiza visita de seguimiento y monitoreo a las actividades realizados en la vía La Calzada - Selva Alegre, donde en el lado derecho e izquierdo de la via se ha realizado la excavación, vaciado de solado, encofrado, y se realiza el vaciado de mezcla de concreto para la construcción de cunetas rectangulares (descargas) , se utiliza un camion mixer en el lado derecho y un carmix en el lado izquierdo y 2 vibradores de concreto. trabajan 1 capataz, 10 obreros en ambos lados de la vía
gn-utils/595/020242112042107.jpg

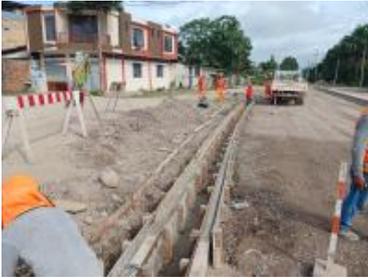
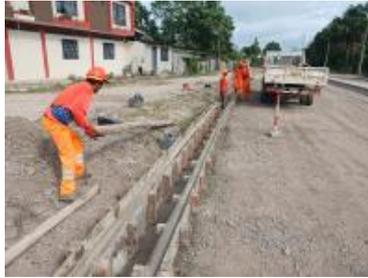
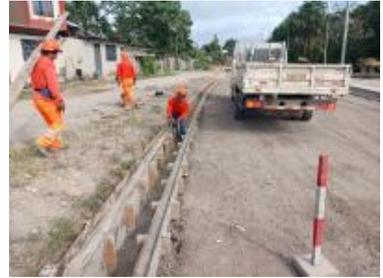
8

PROGRESIVAS KM. 11+680 AL KM. 11+740 li
VISITA DE SEGUIMIENTO Y MONITOREO A LAS ACTIVIDADES REALIZADOS EN LA VIA LA CALZADA
- SELVA ALEGRE: CONSTRUCCION DE CUNETAS RECTANGULARES (DESENCOFRADO)
CODIGO 500 DRENAJE
PARTIDA; 510,E CUNETAS RECTANGULARES

En las progresivas Km. 11+680 a Km. 11+740 li se realiza visita de seguimiento y monitoreo al tramo de vía la Calzada - Selva alegre, donde se realiza el desencofrado de la construcción de cunetas rectangulares en el lado izquierdo de la vía, se utiliza herramientas menores, trabajan actualmente 1capataz 1 operador, 10 obreros.

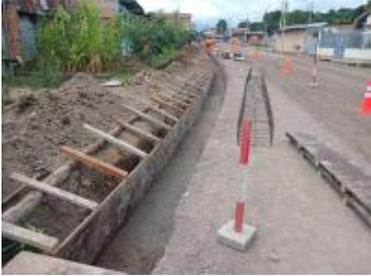
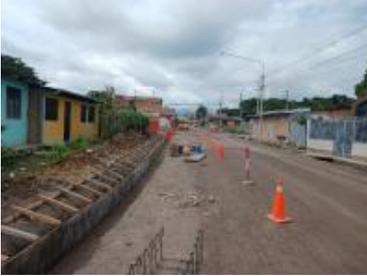
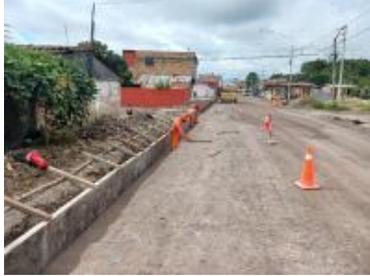
PROGRESIVA KM. 12+780 AL KM. 12+720 li
VISITA DE SEGUIMIENTO Y MONITOREO A LAS ACTIVIDADES REALIZADOS EN LA VIA LA CALZADA - SELVA ALEGRE: CONSTRUCCION DE CUNETAS RECTANGULARES
CODIGO 500 DRENAJE
PARTIDA 510 E CUNETAS RECTANGULARES

En las progresivas Km. 12+780 al Km. 12+720 se realiza visita de seguimiento y monitoreo a las actividades realizados en la vía La Calzada - Selva Alegre, donde en el lado izquierdo de la vía se ha realizado la excavación, vaciado de solado y se realiza el encofrado para la construcción de cunetas rectangulares, trabajan 1 capataz, 9 obreros

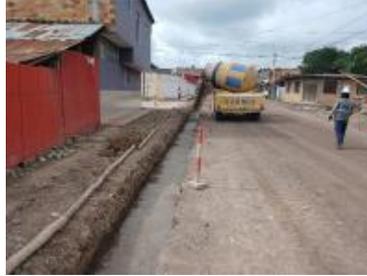
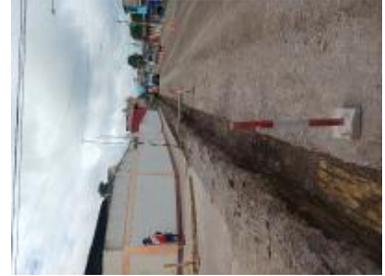
10

PROGRESIVA KM. 12+780 AL KM. 12+820 li
VISITA DE SEGUIMIENTO Y MONITOREO A LAS ACTIVIDADES REALIZADOS EN LA VIA LA CALZADA - SELVA ALEGRE: CONSTRUCCION DE CUNETAS RECTANGULARES
CODIGO 500 DRENAJE
PARTIDA 510 E CUNETAS RECTANGULARES

En las progresivas Km. 12+780 al Km. 12+820 se realiza visita de seguimiento y monitoreo a las actividades realizados en la vía La Calzada - Selva Alegre, donde en el lado izquierdo de la vía se ha realizado la excavación, se realiza LLa toma de niveles hasta donde llegara el solado de concreto, para la construcción de cunetas rectangulares, se utiliza un carmix para el vaciado del solado trabajan 1 capataz, 6 obreros

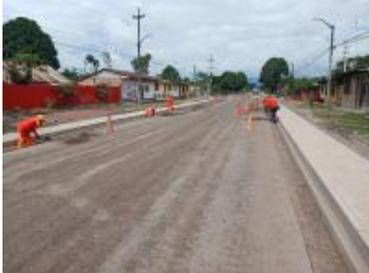
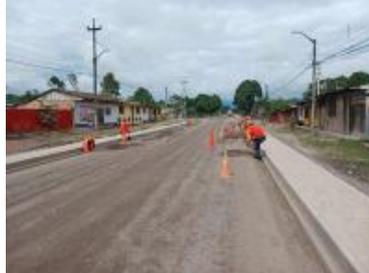
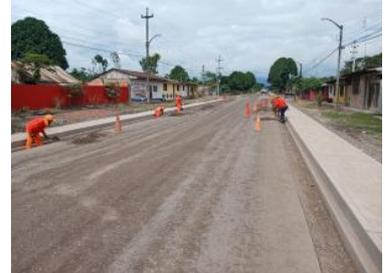
11

VISITA DE SEGUIMIENTO Y MONITOREO A LAS ACTIVIDADES REALIZADAS EN LA VIA SELVA ALEGRE LA CALZADA: LIMPIEZA DE CUNETAS RECTANGULARES (LADO DERECHO E IZQUIERDO)

En la progresiva Km. 13+560 al Km. 13+660 se realiza visita de seguimiento y monitoreo a las actividades realizadas en la via selva alegre - la calzada donde se realiza la limpieza de las cunetas rectangulares, donde se han llenado de material granular cuando se efectuó la construcción de la base granular, actualmente laboran 1 capataz, y 10 obreros

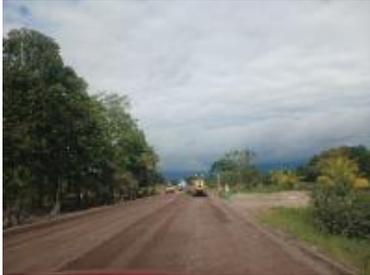
12

PROGRESIVAS KM. 14+600 AL KM. 14+914
VISITA DE SEGUIMIENTO Y MONITOREO A LAS ACTIVIDADES REALIZADOS EN LA VIA LA CALZADA - SELVA ALEGRE: CONSTRUCCION DE BASE GRANULAR
CODIGO 400 SUB BASE Y BASES
PARTIDA 403.A BASE GRANULAR

En las progresivas Km. 14+600 al Km. 14+914 se realiza visita de seguimiento y monitoreo a las actividades realizadas y en ejecución en la Vía la Calzada - Selva alegre donde se continua con la construcción de base granular, se ha realizado el apilonado y extendido del material granular, actualmente se realiza la compactación y refinado en el sitio se utilizan 1 motoniveladora ,2 compactadora de rodillo y 1 camión cisterna, trabajan 1capataz. 1 ing. de producción. 3 operadores, 4 obreros, 2 vigias.

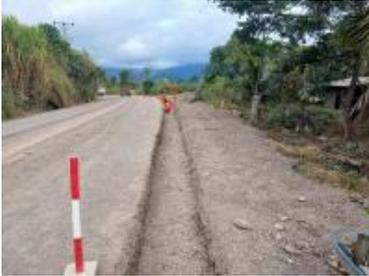
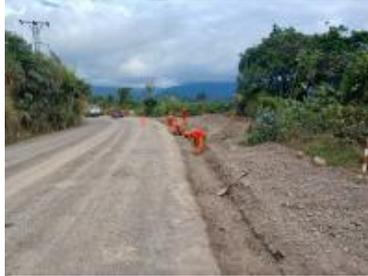
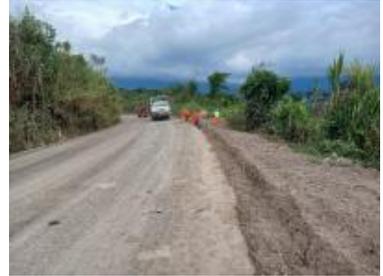
15

PROGRESIVAS KM. 16+680 AL KM. 16+700 Id
 VISITA DE SEGUIMIENTO Y MONITOREO A LAS ACTIVIDADES REALIZADOS EN LA VIA LA CALZADA - SELVA ALEGRE: CONSTRUCCION DE CUNETAS RECTANGULARES
 CODIGO 500 DRENAJE
 PARTIDA; 510,E CUNETAS RECTANGULARES

En las progresivas Km. 16+680 a Km. 16+700 Id, se realiza visita de seguimiento y monitoreo al tramo de vía la Calzada - Selva alegre, donde se ha realizado la excavación para la construcción de cunetas rectangulares en el lado derecho de la vía, actualmente se continua con la excavación para la construcción de cunetas rectangulares, se utiliza una retroexcavadora, trabajan actualmente 1capataz 1 operador, 10 obreros.
