BITACORA ELECTRÓNICA DE OBRA

NUMERO DE INFORME No. 0024-2024
 CONTRATO DE OBRA: No. 031-2022-MTC/20.2 CON PRECIOS DE AGOSTO DE 2021
 EMPRESA CONTRATISTA: CHINA CIVIL ENGINEERING CONSTRUCTION CORPORATION SUCURSAL DEL PERU
 OBRA: SALDO DE OBRA: "CULMINACION DE OBRA DE MEJORAMIENTO DE LA CARRETERA RODRIGUEZ DE MENDOZA - EMPALME PE-5N (LA CALZADA), TRAMO: SELVA ALEGRE - EMPALME PE-5N (LA CALZADA)
 MONTO DE LA OBRA: S/44'873,763.87 PLAZO DE EJECUCION: 190 DIAS CALENDARIO
 SUPERVISOR: CONSORCIO SUPERVISOR ALEGRE LA CALZADA (PYUNGHWA ENGINEERING CONSULTANTS LTDA SUCURSAL DEL PERU y GEOTECNIA Y MECANICA DE SUELOS S.A.C.)
 CONTRATO DE CONSULTORIA DE OBRA N° 01-2022-MTC/20.2 FECHA: 19-01-2022
 MONTO SUPERVISION: 3,799,999.63 -Mediante OFICIO N° 905 - 2024-MTC/20.9 de fecha 23 de abril de 2024, la Entidad comunica el reinicio de ejecución de obra a partir del 22 de abril de 2024 LA OBRA ACTUALMENTE ESTA EN ACTIVIDAD DESDE 22-04-2024
 VISITA DE SEGUIMIENTO Y MONITOREO A LAS OFICINAS DE LA SUPERVISION

VISITA DE SEGUIMIENTO Y MONITOREO A LAS ACTIVIDADES REALIZADAS EN LA VIA SELVA ALEGRE - LA CALZADA DESDE KM. 0+000 AL KM 23+042

PANEL FOTOGRAFICO

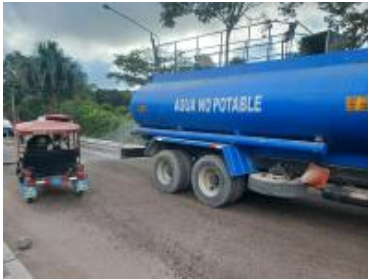
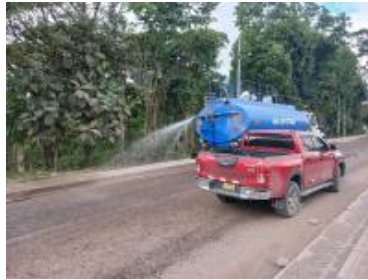
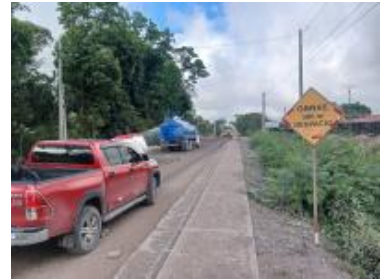
1

PROGRESIVA KM. 10+000 AL 11+000
VISITA DE SEGUIMIENTO Y MONITOREO A LAS ACTIVIDADES REALIZADAS EN LA VIA LA CALZADA - SELVA ALEGRE : REGADO CON AGUA EN LA VIA PRINCIPAL

En las progresivas Km. 10+000 al Km. 11+000 se constata el pase de camión cisterna regando la via principal como acción anti polvo, el pase se realiza en horas de la mañana, medio día y en la tarde

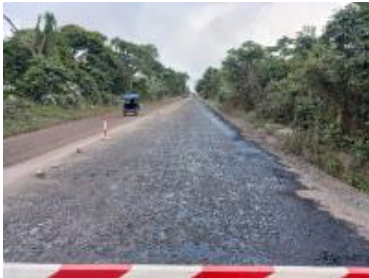
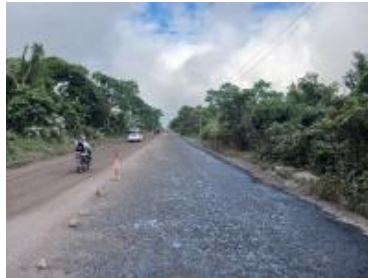
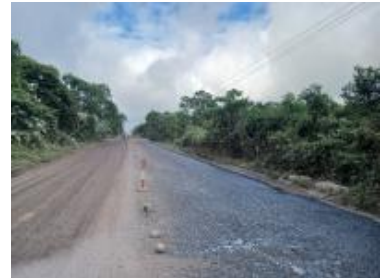
PROGRESIVA KM. 10+000 AL KM. 10+200

VISITA DE SEGUIMIENTO Y MONITOREO A LAS ACTIVIDADES REALIZADAS EN LA VIA SELVA ALEGRE LA CALZADA: IMPRIMACION ASFALTICA (LADO DERECHO)

En las progresivas Km. 10+000 al Km. 10+200 se realiza la visita al sitio donde se ha realizado la imprimación asfáltica donde se utilizo un camión imprimador en el lado derecho de la vía, trabajan 1 capataz, un técnico, 2 operadores, 4 obreros, 2 vigías. Se aprecia que la superficie imprimada ha perdido finos, por el pase constante de vehículos de todo tipo. la imprimación realizada se realizo en el tramo de prueba, el cual se aprecia que lo hicieron muy tarde, porque la base granular ya ha perdido el material fino por causa del paso constante de vehículos. Actualmente esta paralizado las actividades de imprimación, la supervisión a solicitado a la Contratista la pronta instalación de la planta de asfalto para que pueda continuar con la imprimación.

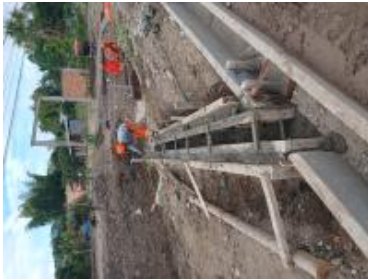
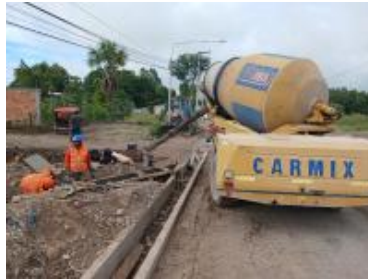
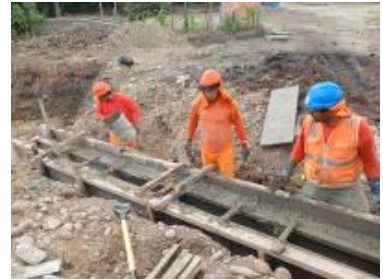
3

PROGRESIVAS KM. 10+500 AL KM. 10+520 Id y li
VISITA DE SEGUIMIENTO Y MONITOREO A LAS ACTIVIDADES REALIZADOS EN LA VIA LA CALZADA - SELVA ALEGRE: CONSTRUCCION DE CUNETAS RECTANGULARES (DESCARGAS)
CODIGO 500 DRENAJE
PARTIDA 510 E CUNETAS RECTANGULARES

En las progresivas Km. 10+500 al Km. 10+520 se realiza visita de seguimiento y monitoreo a las actividades realizados en la vía La Calzada - Selva Alegre, donde en el lado derecho e izquierdo de la vía se ha realizado la excavación, vaciado de solado, encofrado, y se realiza el vaciado de mezcla de concreto para la construcción de cunetas rectangulares (descargas) , se utiliza un carmix y 2 vibradores de concreto. trabajan 1 capataz, 6 obreros en ambos lados de la vía

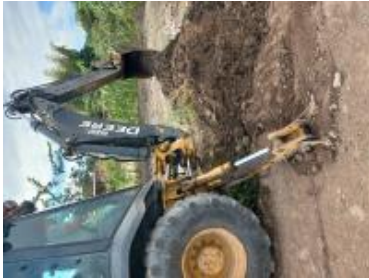
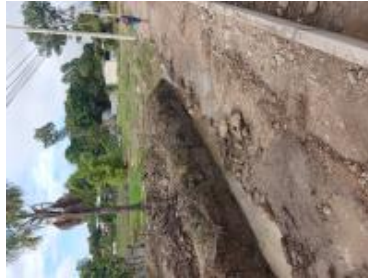
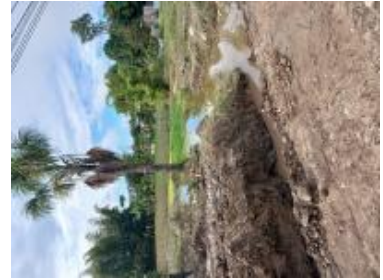
4

PROGRESIVA KM. 10+530
VISITA DE SEGUIMIENTO Y MONITOREO A LAS ACTIVIDADES EN EJECUCION EN LA VIA SELVA
ALEGRE - LA CALZADA: EXCAVACION DE ZANJA

En la progresiva Km. 10+530 se realiza visita de seguimiento y monitoreo a las actividades en ejecución en la vía la calzada - selva alegre, donde en el lado izquierdo de la vía hay un empozamiento de agua , que requiere ser canalizado, se realiza la construcción de una zanja de tierra que descarge en un pase de alcantarilla, de este lugar la comunidad o propietarios de la zona exigen que se rellene completamente, porque ese empozamiento ocasiona la proliferación de zancudos, en el sitio se utiliza una retroexcavadora trabaja 1 operador.

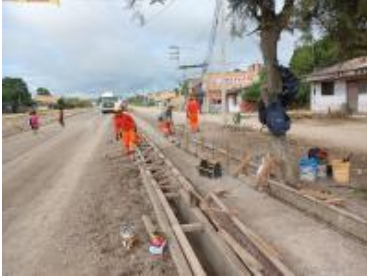
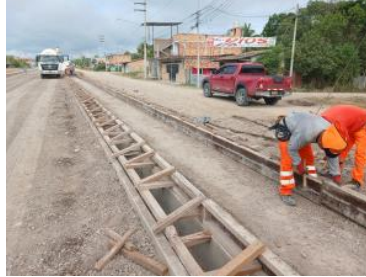
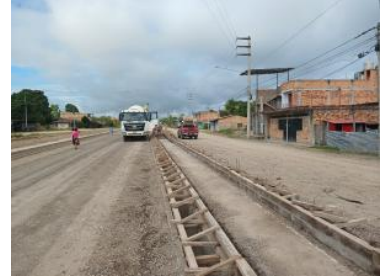
PROGRESIVAS KM. 10+980 a 11+000 Id
VISITA DE SEGUIMIENTO Y MONITOREO A LAS ACTIVIDADES REALIZADOS EN LA VIA LA CALZADA
- SELVA ALEGRE: CONSTRUCCION DE VEREDAS
CODIGO 600 OBRAS COMPLEMENTARIAS
PARTIDA; 607,A VEREDAS

En las progresivas Km. 10+980 a Km. 11+000 se realiza visita de seguimiento y monitoreo al tramo de vía la Calzada - Selva alegre, donde se realiza el encofrado para la construcción de VEREDAS en el lado derecho de la vía, utilizando herramientas menores, trabajan actualmente 1capataz y 5 obreros

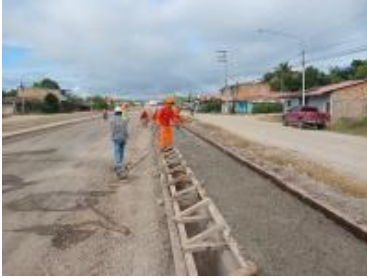
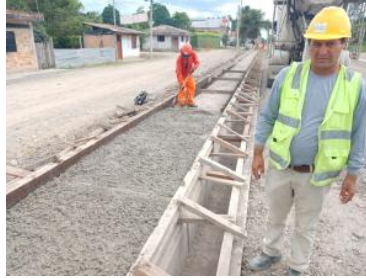
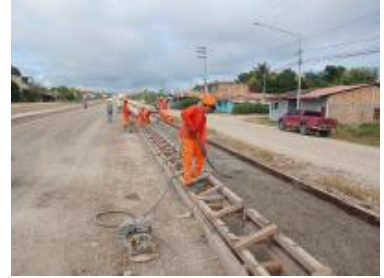
6

PROGRESIVAS KM. 11+040 a 11+000 Id
VISITA DE SEGUIMIENTO Y MONITOREO A LAS ACTIVIDADES REALIZADOS EN LA VIA LA CALZADA
- SELVA ALEGRE: CONSTRUCCION DE VEREDAS
CODIGO 600 OBRAS COMPLEMENTARIAS
PARTIDA; 607,A VEREDAS

En las progresivas Km. 11+040 a Km. 11+000 se realiza visita de seguimiento y monitoreo al tramo de vía la Calzada - Selva alegre, donde se realiza el encofrado para la construcción de VEREDAS en el lado derecho de la vía, utilizando un camión mixer, 2 vibradores de concreto y herramientas menores, trabajan actualmente 1capataz y 10 obreros

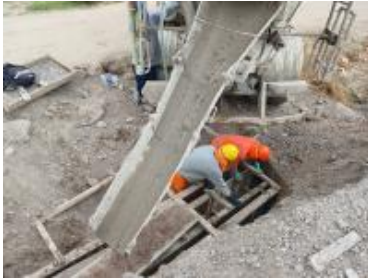
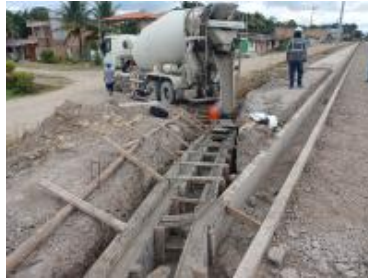
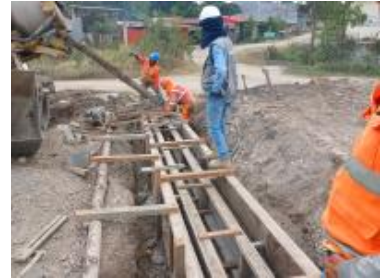
7

PROGRESIVAS KM. 11+195 a KM. 11+170 ld y li
VISITA DE SEGUIMIENTO Y MONITOREO A LAS ACTIVIDADES REALIZADOS EN LA VIA LA CALZADA - SELVA ALEGRE: CONSTRUCCION DE CUNETAS RECTANGULARES (DESCARGAS)
CODIGO 500 DRENAJE
PARTIDA 510 E CUNETAS RECTANGULARES

En las progresivas Km. 11+195 al Km. 11+170 se realiza visita de seguimiento y monitoreo a las actividades realizados en la vía La Calzada - Selva Alegre, donde en el lado derecho e izquierdo de la via se ha realizado la excavación, vaciado de solado, encofrado, y se realiza el vaciado de mezcla de concreto para la construcción de cunetas rectangulares (descargas) , se utiliza un camion mixer en el lado derecho y un carmix en el lado izquierdo y 2 vibradores de concreto. trabajan 1 capataz, 10 obreros en ambos lados de la vía
gn-utils/595/020242112042107.jpg

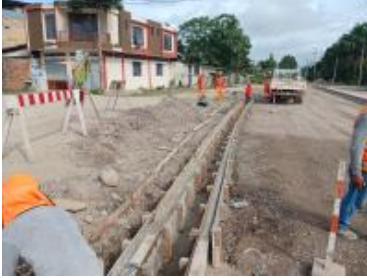
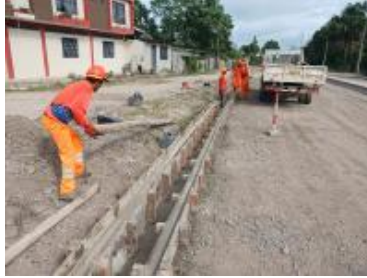
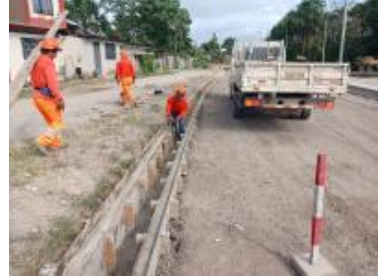
8

PROGRESIVAS KM. 11+680 AL KM. 11+740 li
VISITA DE SEGUIMIENTO Y MONITOREO A LAS ACTIVIDADES REALIZADOS EN LA VIA LA CALZADA
- SELVA ALEGRE: CONSTRUCCION DE CUNETAS RECTANGULARES (DESENCOFRADO)
CODIGO 500 DRENAJE
PARTIDA; 510,E CUNETAS RECTANGULARES

En las progresivas Km. 11+680 a Km. 11+740 li se realiza visita de seguimiento y monitoreo al tramo de vía la Calzada - Selva alegre, donde se realiza el desencofrado de la construcción de cunetas rectangulares en el lado izquierdo de la vía, se utiliza herramientas menores, trabajan actualmente 1capataz 1 operador, 10 obreros.

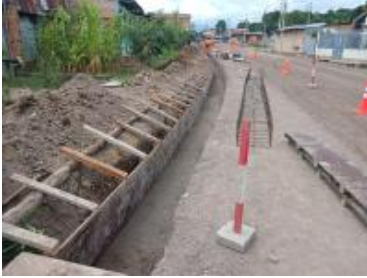
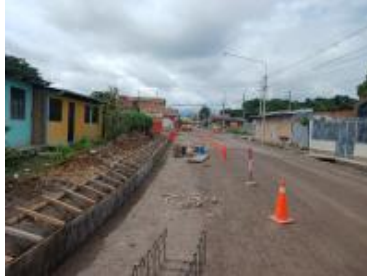
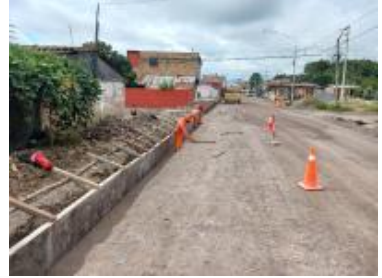
PROGRESIVA KM. 12+780 AL KM. 12+720 li
VISITA DE SEGUIMIENTO Y MONITOREO A LAS ACTIVIDADES REALIZADOS EN LA VIA LA CALZADA - SELVA ALEGRE: CONSTRUCCION DE CUNETAS RECTANGULARES
CODIGO 500 DRENAJE
PARTIDA 510 E CUNETAS RECTANGULARES

En las progresivas Km. 12+780 al Km. 12+720 se realiza visita de seguimiento y monitoreo a las actividades realizados en la vía La Calzada - Selva Alegre, donde en el lado izquierdo de la vía se ha realizado la excavación, vaciado de solado y se realiza el encofrado para la construcción de cunetas rectangulares, trabajan 1 capataz, 9 obreros

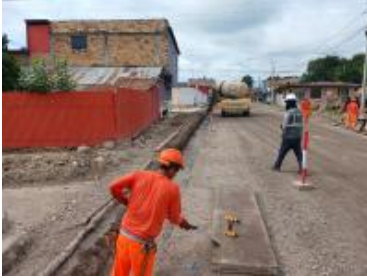
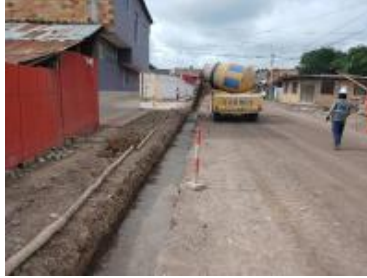
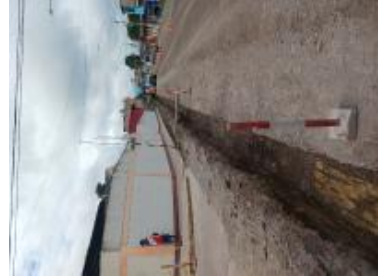
10

PROGRESIVA KM. 12+780 AL KM. 12+820 li
VISITA DE SEGUIMIENTO Y MONITOREO A LAS ACTIVIDADES REALIZADOS EN LA VIA LA CALZADA
- SELVA ALEGRE: CONSTRUCCION DE CUNETAS RECTANGULARES
CODIGO 500 DRENAJE
PARTIDA 510 E CUNETAS RECTANGULARES

En las progresivas Km. 12+780 al Km. 12+820 se realiza visita de seguimiento y monitoreo a las actividades realizados en la vía La Calzada - Selva Alegre, donde en el lado izquierdo de la vía se ha realizado la excavación, se realiza Lla toma de niveles hasta donde llegara el solado de concreto, para la construcción de cunetas rectangulares, se utiliza un carmix para el vaciado del solado trabajan 1 capataz, 6 obreros

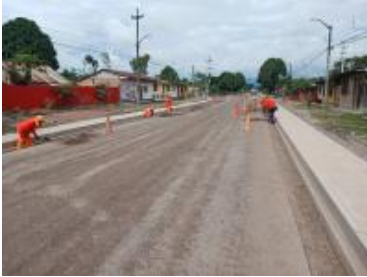
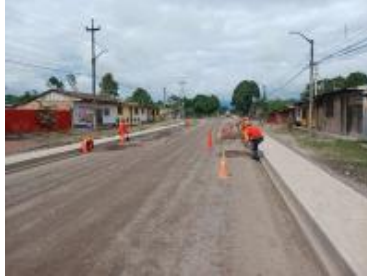
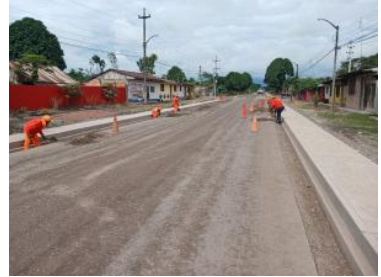
11

VISITA DE SEGUIMIENTO Y MONITOREO A LAS ACTIVIDADES REALIZADAS EN LA VIA SELVA ALEGRE LA CALZADA: LIMPIEZA DE CUNETAS RECTANGULARES (LADO DERECHO E IZQUIERDO)

En la progresiva Km. 13+560 al Km. 13+660 se realiza visita de seguimiento y monitoreo a las actividades realizadas en la via selva alegre - la calzada donde se realiza la limpieza de las cunetas rectangulares, donde se han llenado de material granular cuando se efectuó la construcción de la base granular, actualmente laboran 1 capataz, y 10 obreros

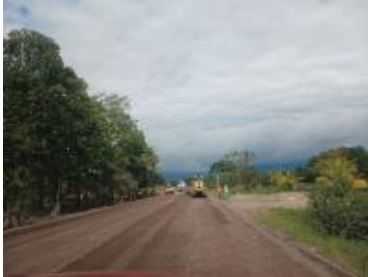
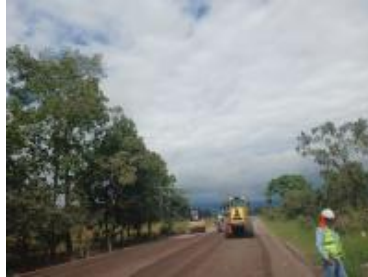
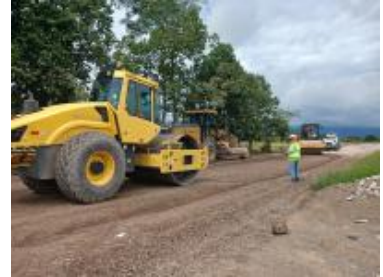
12

PROGRESIVAS KM. 14+600 AL KM. 14+914
VISITA DE SEGUIMIENTO Y MONITOREO A LAS ACTIVIDADES REALIZADOS EN LA VIA LA CALZADA - SELVA ALEGRE: CONSTRUCCION DE BASE GRANULAR
CODIGO 400 SUB BASE Y BASES
PARTIDA 403.A BASE GRANULAR

En las progresivas Km. 14+600 al Km. 14+914 se realiza visita de seguimiento y monitoreo a las actividades realizadas y en ejecución en la Vía la Calzada - Selva alegre donde se continua con la construcción de base granular, se ha realizado el apilonado y extendido del material granular, actualmente se realiza la compactación y refinado en el sitio se utilizan 1 motoniveladora ,2 compactadora de rodillo y 1 camión cisterna, trabajan 1capataz. 1 ing. de producción. 3 operadores, 4 obreros, 2 vigias.

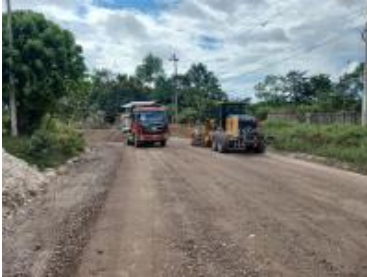
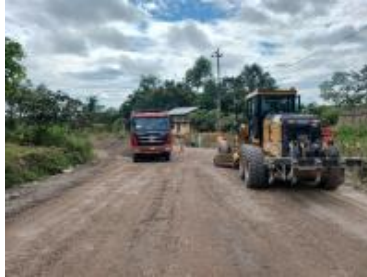
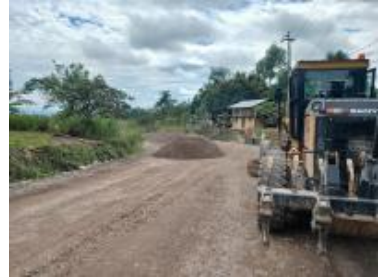
13

PROGRESIVAS KM. 16+300 AL KM. 16+500
VISITA DE SEGUIMIENTO Y MONITOREO A LAS ACTIVIDADES REALIZADOS EN LA VIA LA CALZADA - SELVA ALEGRE: CONSTRUCCION DE BASE GRANULAR
CODIGO 400 SUB BASE Y BASES
PARTIDA 403.A BASE GRANULAR

En las progresivas Km. 16+300 al Km. 16+500 se realiza visita de seguimiento y monitoreo a las actividades realizadas y en ejecución en la Vía la Calzada - Selva alegre donde se continua con la construcción de base granular, se ha realizado el apilonado en el margen derecho de la vía y extendido del material granular, en el sitio se utilizan 1 motoniveladora ,1 compactadora de rodillo .1 camión cisterna. 5 volquetes, trabajan 1capataz. 1 ing. de producción. 2 operadores, 4 obreros, 2 vigias y 6 choferes.

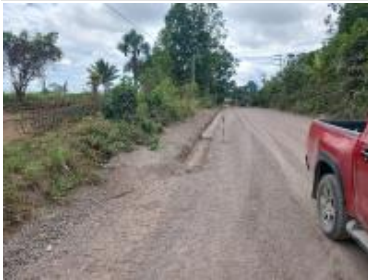
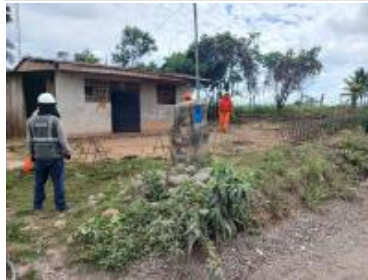
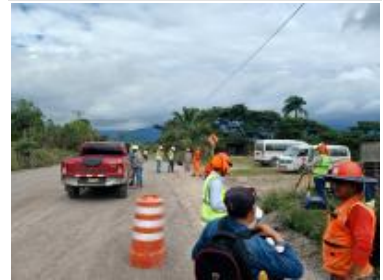
14

PROGRESIVAS KM. 16+600 AL KM. 16+640 Id
VISITA DE SEGUIMIENTO Y MONITOREO A LAS ACTIVIDADES REALIZADOS EN LA VIA LA CALZADA - SELVA ALEGRE: CONSTRUCCION DE CUNETAS RECTANGULARES
CODIGO 500 DRENAJE
PARTIDA; 510,E CUNETAS RECTANGULARES

En las progresivas Km. 16+600 a Km. 16+640 Id, se realiza visita de seguimiento y monitoreo al tramo de vía la Calzada - Selva alegre, donde se ha realizado la excavación para la construcción de cunetas rectangulares en el lado derecho de la vía, actualmente se continua con la excavación y al lado la confección del refuerzo metálico para la construcción de cunetas rectangulares, se utiliza herramientas menores, trabajan actualmente 1capataz 5 obreros.

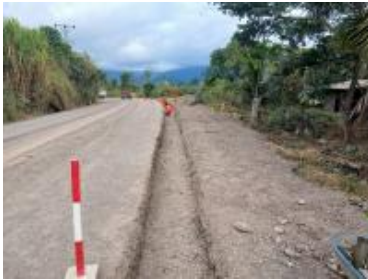
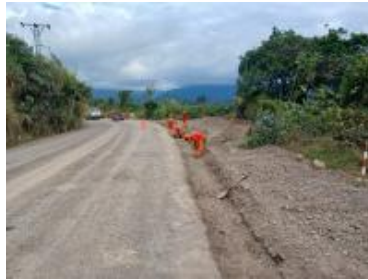
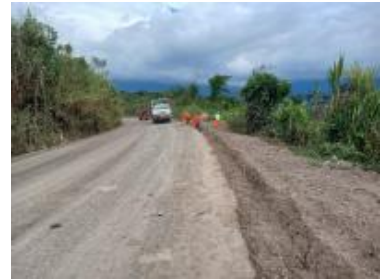
15

PROGRESIVAS KM. 16+680 AL KM. 16+700 Id
VISITA DE SEGUIMIENTO Y MONITOREO A LAS ACTIVIDADES REALIZADOS EN LA VIA LA CALZADA - SELVA ALEGRE: CONSTRUCCION DE CUNETAS RECTANGULARES
CODIGO 500 DRENAJE
PARTIDA; 510,E CUNETAS RECTANGULARES

En las progresivas Km. 16+680 a Km. 16+700 Id, se realiza visita de seguimiento y monitoreo al tramo de vía la Calzada - Selva alegre, donde se ha realizado la excavación para la construcción de cunetas rectangulares en el lado derecho de la vía, actualmente se continua con la excavación para la construcción de cunetas rectangulares, se utiliza una retroexcavadora, trabajan actualmente 1capataz 1 operador, 10 obreros.

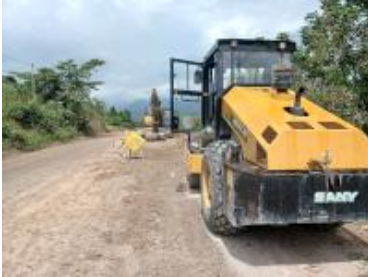
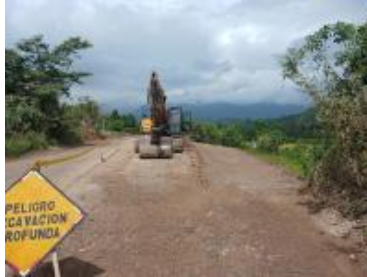
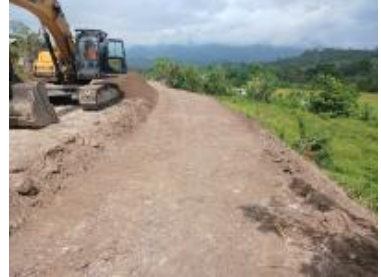
16

VISITA DE SEGUIMIENTO Y MONITOREO A LAS ACTIVIDADES REALIZADOS EN LA VIA LA CALZADA - SELVA ALEGRE: CONTINUACION DE CONSTRUCCION DE BANQUETA (PLAZOLETA)

En las progresivas Km. 19+740 al Km. 19+800 se realiza visita de seguimiento y monitoreo al tramo de vía la Calzada - Selva alegre, donde se realiza la construcción de banquetta en el lado derecho de la vía. se utiliza una excavadora de oruga, una compactadora y un camión cisterna trabajan actualmente 1 capataz operador, 1 chofer , 4 obreros y 2 vigias. En esta zona se amplia la via para la construcción de una plazoleta para el poblado de nueva esperanza. Actualmente se espera a los volquetes para continuar con la construcción de la banquetta.
