## BITACORA ELECTRÓNICA DE OBRA

NUMERO DE INFORME No. 0025-2024  
 CONTRATO DE OBRA: No. 031-2022-MTC/20.2 CON PRECIOS DE AGOSTO DE 2021  
 EMPRESA CONTRATISTA: CHINA CIVIL ENGINEERING CONSTRUCTION CORPORATION SUCURSAL DEL PERU  
 OBRA: SALDO DE OBRA: "CULMINACION DE OBRA DE MEJORAMIENTO DE LA CARRETERA RODRIGUEZ DE MENDOZA - EMPALME PE-5N (LA CALZADA), TRAMO: SELVA ALEGRE - EMPALME PE-5N (LA CALZADA)  
 MONTO DE LA OBRA: S/44'873,763.87 PLAZO DE EJECUCION: 190 DIAS CALENDARIO  
 SUPERVISOR: CONSORCIO SUPERVISOR ALEGRE LA CALZADA (PYUNGHWA ENGINEERING CONSULTANTS LTDA SUCURSAL DEL PERU y GEOTECNIA Y MECANICA DE SUELOS S.A.C.)  
 CONTRATO DE CONSULTORIA DE OBRA N° 01-2022-MTC/20.2 FECHA: 19-01-2022  
 MONTO SUPERVISION: 3,799,999.63 -Mediante OFICIO N° 905 - 2024-MTC/20.9 de fecha 23 de abril de 2024, la Entidad comunica el reinicio de ejecución de obra a partir del 22 de abril de 2024 LA OBRA ACTUALMENTE ESTA EN ACTIVIDAD DESDE 22-04-2024

VISITA DE SEGUIMIENTO Y MONITOREO A LAS OFICINAS DE LA SUPERVISION  
 VISITA DE SEGUIMIENTO Y MONITOREO A LAS ACTIVIDADES REALIZADAS EN LA VIA SELVA ALEGRE - LA CALZADA DESDE KM. 0+000 AL KM 23+042

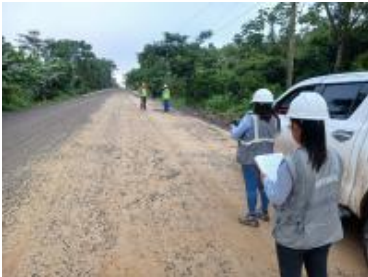
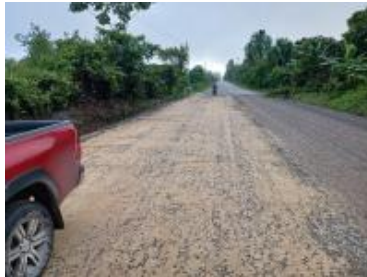
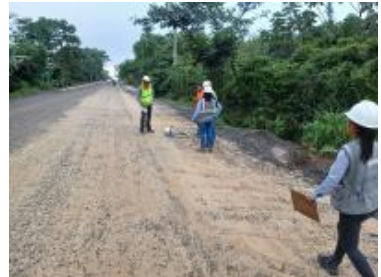
PROGRESIVA KM. 10+000 AL KM. 10+200

VISITA DE SEGUIMIENTO Y MONITOREO A LAS ACTIVIDADES REALIZADAS EN LA VIA SELVA ALEGRE LA CALZADA: IMPRIMACION ASFALTICA ( LADO DERECHO)

En las progresivas Km. 10+000 al Km. 10+200 se realiza la visita al sitio donde se ha realizado la imprimación asfáltica donde se utilizo un camión imprimador en el lado derecho de la vía, trabajan 1 capataz, un técnico, 2 operadores, 4 obreros, 2 vigías. Se aprecia que la superficie imprimada ha perdido finos, por el pase constante de vehículos de todo tipo. la imprimación realizada se realizo en el tramo de prueba, el cual se aprecia que lo hicieron muy tarde, porque la base granular ya ha perdido el material fino por causa del paso constante de vehículos. Actualmente se verifica la penetración del liquido asfaltico, la supervisión a solicitado a la Contratista la pronta instalación de la planta de asfalto para que pueda continuar con la imprimación. La Contratista alega que comprara el asfalto de acuerdo a las especificaciones del contrato, a IIRSA NORTE porque son solo 4kms de asfaltado por realizar. Se recomienda a la Contratista y Supervisión participar 'por escrito' a la Entidad. que no se instalara la planta de asfalto y que se comprara la mezcla asfáltica con IIRSA NORTE, especificando los motivos. ventajas y beneficios para la culminación de la vía.

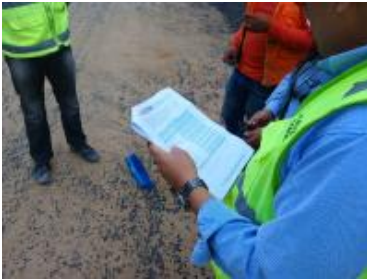
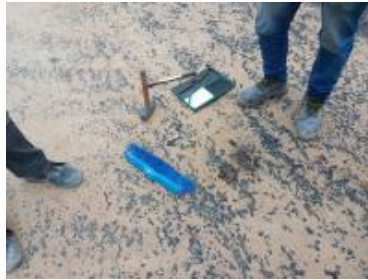
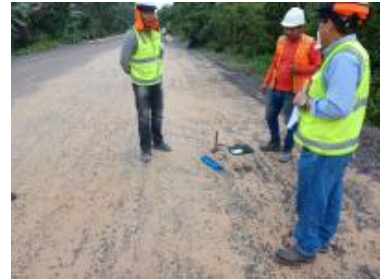
PROGRESIVA KM. 10+000 AL KM. 10+200

VISITA DE SEGUIMIENTO Y MONITOREO A LAS ACTIVIDADES REALIZADAS EN LA VIA SELVA ALEGRE LA CALZADA: IMPRIMACION ASFALTICA ( LADO DERECHO)

En las progresivas Km. 10+000 al Km. 10+200 se realiza la visita al sitio donde se ha realizado la imprimación asfáltica donde se utilizo un camión imprimador en el lado derecho de la vía, trabajan 1 capataz, un técnico, 2 operadores, 4 obreros, 2 vigías. Se aprecia que la superficie imprimada ha perdido finos, por el pase constante de vehículos de todo tipo. la imprimación realizada se realizo en el tramo de prueba, el cual se aprecia que lo hicieron muy tarde, porque la base granular ya ha perdido el material fino por causa del paso constante de vehículos. Actualmente se verifica la penetración del liquido asfáltico, la supervisión a solicitado a la Contratista la pronta instalación de la planta de asfalto para que pueda continuar con la imprimación. La Contratista alega que comprara el asfalto de acuerdo a las especificaciones del contrato, a IIRSA NORTE porque son solo 4kms de asfaltado por realizar. Se recomienda a la Contratista y Supervisión participar por escrito a la Entidad. que no se instalara la planta de asfalto y que se comprara la mezcla asfáltica con IIRSA NORTE, especificando los motivos. ventajas y beneficios para la culminación de la vía.

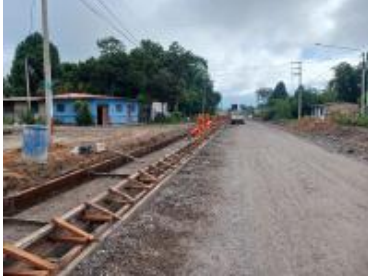
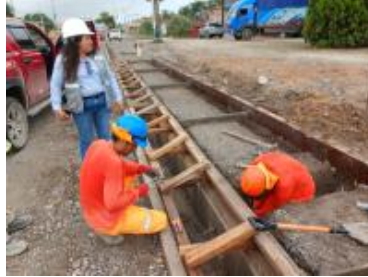
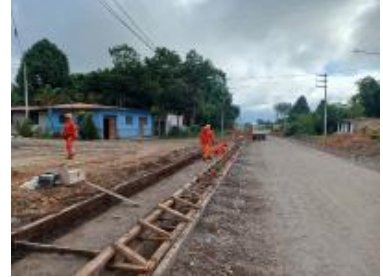
PROGRESIVAS KM. 10+700 a 10+840 Id  
VISITA DE SEGUIMIENTO Y MONITOREO A LAS ACTIVIDADES REALIZADOS EN LA VIA LA CALZADA - SELVA ALEGRE: CONSTRUCCION DE VEREDAS  
CODIGO 600 OBRAS COMPLEMENTARIAS  
PARTIDA; 607,A VEREDAS

En las progresivas Km. 10+980 a Km. 11+000 se realiza visita de seguimiento y monitoreo al tramo de vía la Calzada - Selva alegre, donde se continua con el encofrado para la construcción de VEREDAS en el lado derecho de la vía, utilizando herramientas menores, trabajan actualmente 1capataz y 10 obreros

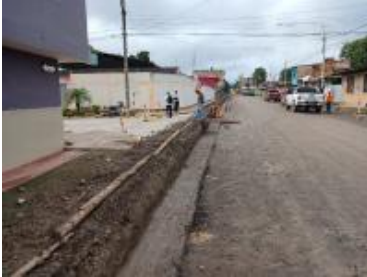
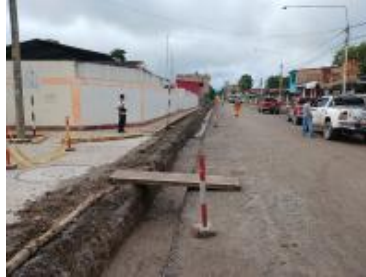
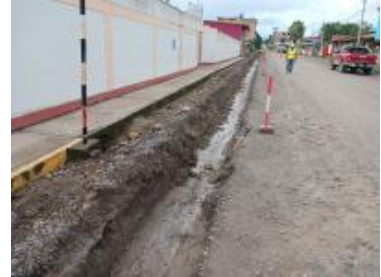
PROGRESIVA KM. 12+820 AL KM. 12+920 li  
VISITA DE SEGUIMIENTO Y MONITOREO A LAS ACTIVIDADES REALIZADOS EN LA VIA LA CALZADA  
- SELVA ALEGRE: CONSTRUCCION DE CUNETAS RECTANGULARES  
CODIGO 500 DRENAJE  
PARTIDA 510 E CUNETAS RECTANGULARES

En las progresivas Km. 12+820 al Km. 12+920 se realiza visita de seguimiento y monitoreo a las actividades realizados en la vía La Calzada - Selva Alegre, donde en el lado izquierdo de la vía se ha realizado la excavación, se realiza Lla toma de niveles hasta donde llegara el solado de concreto, para la construcción de cunetas rectangulares, se utiliza un carmix para el vaciado del solado trabajan 1 capataz, 6 obreros

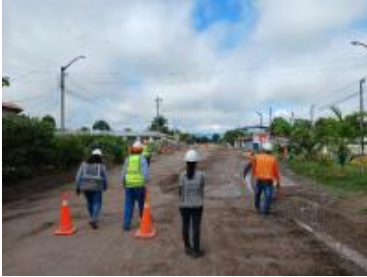
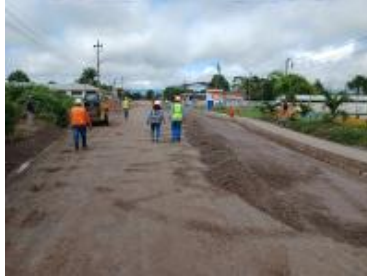
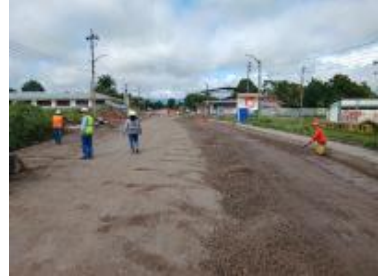
PROGRESIVA KM. 13+000 AL KM. 13+100

VISITA DE SEGUIMIENTO Y MONITOREO A LAS ACTIVIDADES REALIZADAS EN LA VIA SELVA ALEGRE LA CALZADA: LIMPIEZA DE CUNETAS RECTANGULARES ( LADO DERECHO E IZQUIERDO)

En la progresiva Km. 13+000 al Km. 13+100 se realiza visita de seguimiento y monitoreo a las actividades realizadas en la via selva alegre - la calzada donde se realiza la limpieza de las cunetas rectangulares, donde se han llenado de material granular cuando se efectuó la construcción de la base granular, actualmente laboran 1 capataz, y 10 obreros

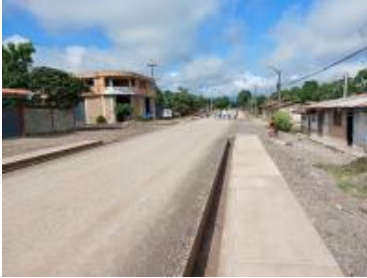
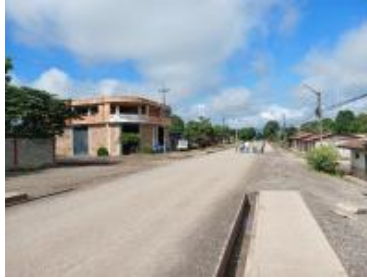
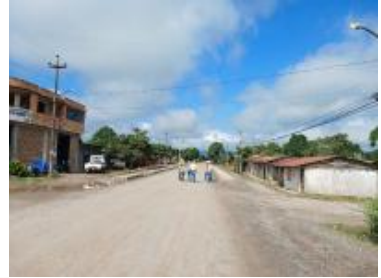
PROGRESIVAS KM. 13+300 AL KM. 13+800  
VISITA DE SEGUIMIENTO Y MONITOREO A LAS ACTIVIDADES REALIZADOS EN LA VIA LA CALZADA - SELVA ALEGRE: CONSTRUCCION DE BASE GRANULAR  
CODIGO 400 SUB BASE Y BASES  
PARTIDA 403.A BASE GRANULAR

En las progresivas Km. 13+300 al Km. 13+800 se realiza visita de seguimiento y monitoreo a las actividades realizadas y en ejecución en la Vía la Calzada - Selva alegre donde se ha realizado la construcción de base granular, se realiza visita al sitio, para ver las condiciones actuales de la base granular construida, donde se requiere la imprimación del mismo. la supervisión solicita al Contratista que se realice limpieza y se evite el paso de vehiculos en el sector, para la imprimación.

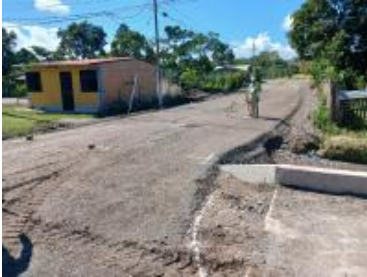
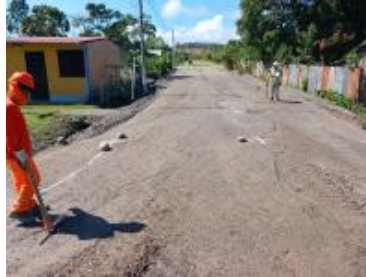
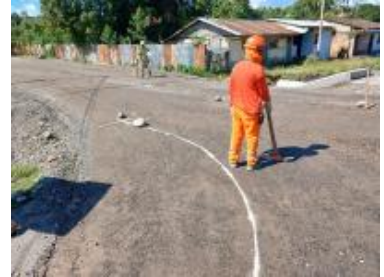
PROGRESIVA KM. 13+800  
VISITA DE SEGUIMIENTO Y MONITOREO A LAS ACTIVIDADES REALIZADOS EN LA VIA LA CALZADA  
- SELVA ALEGRE: CONSTRUCCION DE BASE GRANULAR ( ACCESO)  
CODIGO 400 SUB BASE Y BASES  
PARTIDA 403.A BASE GRANULAR

En la progresivas Km. 13+800 ase realiza visita de seguimiento y monitoreo a las actividades realizadas y en ejecución en la Vía la Calzada - Selva alegre donde se continua con la construcción de base granular, en zona de acceso ( lado izquierdo) actualmente los topógrafos realizan la verificación de cotas de la base granular.

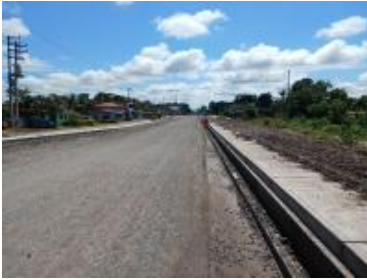
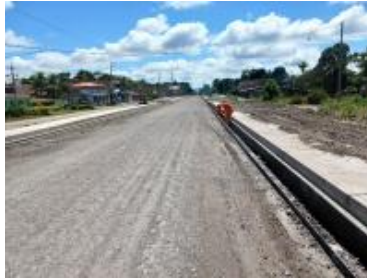
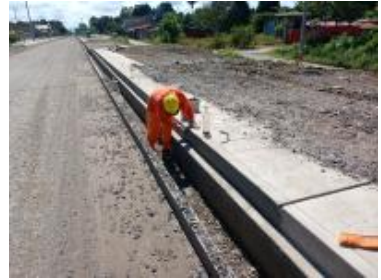
PROGRESIVAS KM. 11+200 a 11+300 li  
VISITA DE SEGUIMIENTO Y MONITOREO A LAS ACTIVIDADES REALIZADOS EN LA VIA LA CALZADA - SELVA ALEGRE: CONSTRUCCION DE VEREDAS  
CODIGO 600 OBRAS COMPLEMENTARIAS  
PARTIDA; 607,A VEREDAS

En las progresivas Km. 11+200 a Km. 11+300 se realiza visita de seguimiento y monitoreo al tramo de vía la Calzada - Selva alegre, donde se realiza el resanado de las VEREDAS construidas en el lado izquierdo de la vía, utilizando herramientas menores, trabajan actualmente 2 obreros
