## BITACORA ELECTRÓNICA DE OBRA

### REGISTRO DE LA BITACORA Y FOTO DEL CUADERNO DE OBRA

NUMERO DE INFORME No. 0025-2024  
 CONTRATO DE OBRA: No. 031-2022-MTC/20.2 CON PRECIOS DE AGOSTO DE 2021  
 EMPRESA CONTRATISTA: CHINA CIVIL ENGINEERING CONSTRUCTION CORPORATION SUCURSAL DEL PERU  
 OBRA: SALDO DE OBRA: "CULMINACION DE OBRA DE MEJORAMIENTO DE LA CARRETERA RODRIGUEZ DE MENDOZA - EMPALME PE-5N (LA CALZADA), TRAMO: SELVA ALEGRE - EMPALME PE-5N (LA CALZADA)  
 MONTO DE LA OBRA: S/44'873,763.87 PLAZO DE EJECUCION: 190 DIAS CALENDARIO  
 SUPERVISOR: CONSORCIO SUPERVISOR ALEGRE LA CALZADA (PYUNGHWA ENGINEERING CONSULTANTS LTDA SUCURSAL DEL PERU y GEOTECNIA Y MECANICA DE SUELOS S.A.C.)  
 CONTRATO DE CONSULTORIA DE OBRA N° 01-2022-MTC/20.2 FECHA: 19-01-2022  
 MONTO SUPERVISION: 3,799,999.63 -Mediante OFICIO N° 905 - 2024-MTC/20.9 de fecha 23 de abril de 2024, la Entidad comunica el reinicio de ejecución de obra a partir del 22 de abril de 2024 LA OBRA ACTUALMENTE ESTA EN ACTIVIDAD DESDE 22-04-2024

VISITA DE SEGUIMIENTO Y MONITOREO A LAS OFICINAS DE LA SUPERVISION  
 VISITA DE SEGUIMIENTO Y MONITOREO A LAS ACTIVIDADES REALIZADAS EN LA VIA SELVA ALEGRE - LA CALZADA DESDE KM. 0+000 AL

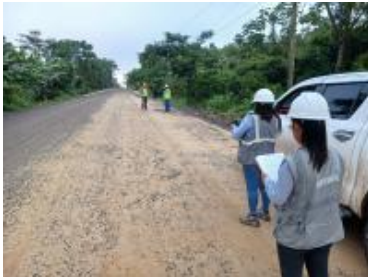
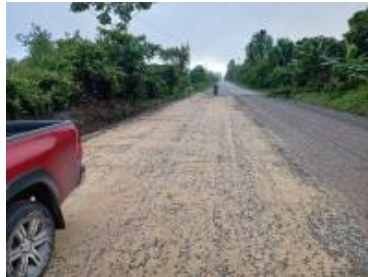
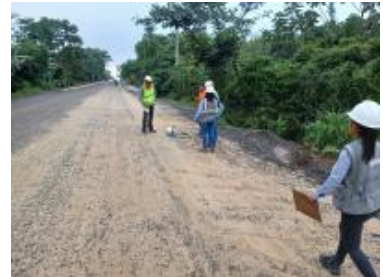
PROGRESIVA KM. 10+000 AL KM. 10+200  
VISITA DE SEGUIMIENTO Y MONITOREO A LAS ACTIVIDADES REALIZADAS EN LA VIA SELVA ALEGRE LA CALZADA: IMPRIMACION ASFALTICA ( LADO DERECHO)

En las progresivas Km. 10+000 al Km. 10+200 se realiza la visita al sitio donde se ha realizado la imprimación asfáltica donde se utilizo un camión imprimador en el lado derecho de la vía, trabajan 1 capataz, un técnico, 2 operadores, 4 obreros, 2 vigías. Se aprecia que la superficie imprimada ha perdido finos, por el pase constante de vehículos de todo tipo. la imprimación realizada se realizo en el tramo de prueba, el cual se aprecia que lo hicieron muy tarde, porque la base granular ya ha perdido el material fino por causa del paso constante de vehículos. Actualmente se verifica la penetración del liquido asfaltico, la supervisión a solicitado a la Contratista la pronta instalación de la planta de asfalto para que pueda continuar con la imprimación. La Contratista alega que comprara el asfalto de acuerdo a las especificaciones del contrato, a IIRSA NORTE porque son solo 4kms de asfaltado por realizar. Se recomienda a la Contratista y Supervisión participar 'por escrito' a la Entidad. que no se instalara la planta de asfalto y que se comprara la mezcla asfáltica con IIRSA NORTE, especificando los motivos. ventajas y beneficios para la culminación de la vía.

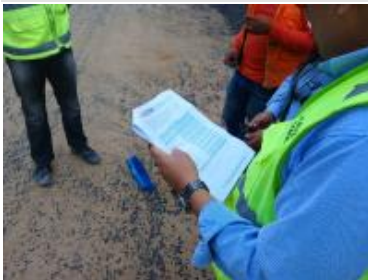
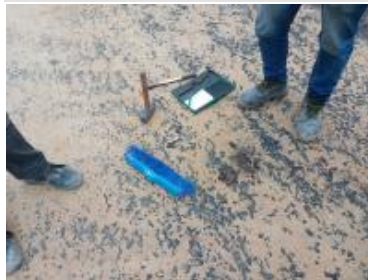
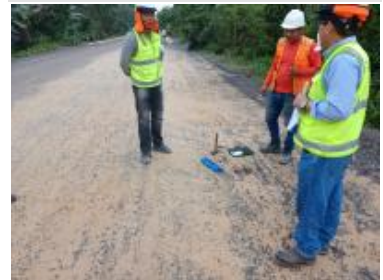
VISITA DE SEGUIMIENTO Y MONITOREO A LAS ACTIVIDADES REALIZADAS EN LA VIA SELVA ALEGRE LA CALZADA: IMPRIMACION ASFALTICA ( LADO DERECHO)

En las progresivas Km. 10+000 al Km. 10+200 se realiza la visita al sitio donde se ha realizado la imprimación asfáltica donde se utilizo un camión imprimador en el lado derecho de la vía, trabajan 1 capataz, un técnico, 2 operadores, 4 obreros, 2 vigías. Se aprecia que la superficie imprimada ha perdido finos, por el pase constante de vehículos de todo tipo. la imprimación realizada se realizo en el tramo de prueba, el cual se aprecia que lo hicieron muy tarde, porque la base granular ya ha perdido el material fino por causa del paso constante de vehículos. Actualmente se verifica la penetración del liquido asfaltico, la supervisión a solicitado a la Contratista la pronta instalación de la planta de asfalto para que pueda continuar con la imprimación. La Contratista alega que comprara el asfalto de acuerdo a las especificaciones del contrato, a IIRSA NORTE porque son solo 4kms de asfaltado por realizar. Se recomienda a la Contratista y Supervisión participar por escrito a la Entidad. que no se instalara la planta de asfalto y que se comprara la mezcla asfaltica con IIRSA NORTE, especificando los motivos. ventajas y beneficios para la culminación de la vía.

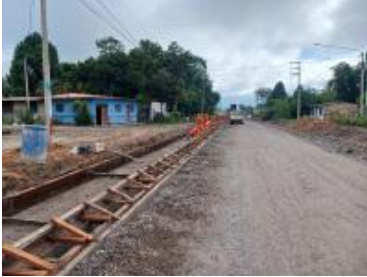
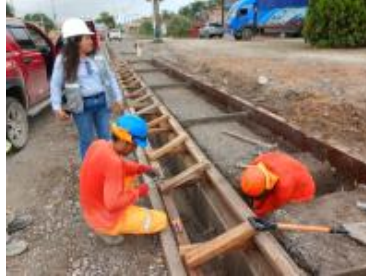
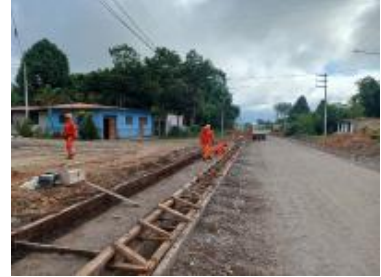
3

PROGRESIVAS KM. 10+700 a 10+840 Id  
VISITA DE SEGUIMIENTO Y MONITOREO A LAS ACTIVIDADES REALIZADOS EN LA VIA LA CALZADA  
- SELVA ALEGRE: CONSTRUCCION DE VEREDAS  
CODIGO 600 OBRAS COMPLEMENTARIAS  
PARTIDA; 607,A VEREDAS

En las progresivas Km. 10+980 a Km. 11+000 se realiza visita de seguimiento y monitoreo al tramo de vía la Calzada - Selva alegre, donde se continua con el encofrado para la construcción de VEREDAS en el lado derecho de la vía, utilizando herramientas menores, trabajan actualmente 1capataz y 10 obreros

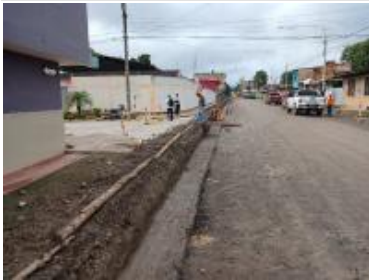
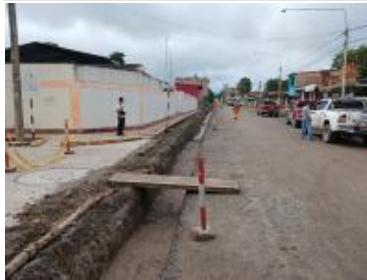
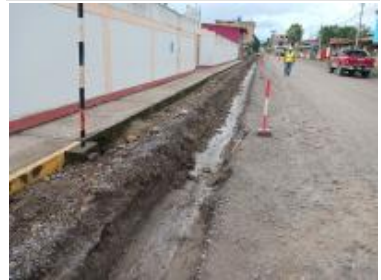
4

PROGRESIVA KM. 12+820 AL KM. 12+920 li  
VISITA DE SEGUIMIENTO Y MONITOREO A LAS ACTIVIDADES REALIZADOS EN LA VIA LA CALZADA - SELVA ALEGRE: CONSTRUCCION DE CUNETAS RECTANGULARES  
CODIGO 500 DRENAJE  
PARTIDA 510 E CUNETAS RECTANGULARES

En las progresivas Km. 12+820 al Km. 12+920 se realiza visita de seguimiento y monitoreo a las actividades realizados en la vía La Calzada - Selva Alegre, donde en el lado izquierdo de la vía se ha realizado la excavación, se realiza LLa toma de niveles hasta donde llegara el solado de concreto, para la construcción de cunetas rectangulares, se utiliza un carmix para el vaciado del solado trabajan 1 capataz, 6 obreros

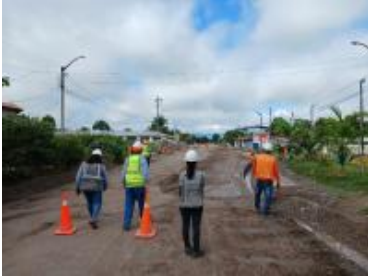
5

VISITA DE SEGUIMIENTO Y MONITOREO A LAS ACTIVIDADES REALIZADAS EN LA VIA SELVA ALEGRE LA CALZADA: LIMPIEZA DE CUNETAS RECTANGULARES ( LADO DERECHO E IZQUIERDO)

En la progresiva Km. 13+000 al Km. 13+100 se realiza visita de seguimiento y monitoreo a las actividades realizadas en la via selva alegre - la calzada donde se realiza la limpieza de las cunetas rectangulares, donde se han llenado de material granular cuando se efectuó la construcción de la base granular, actualmente laboran 1 capataz, y 10 obreros

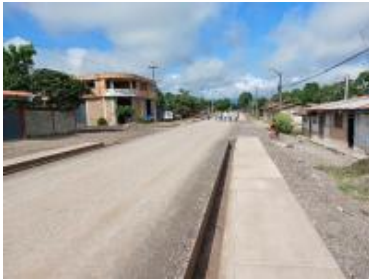
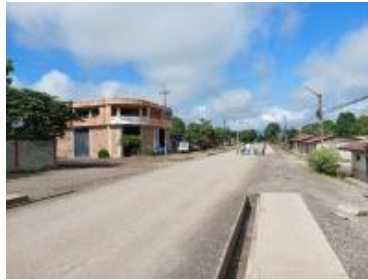
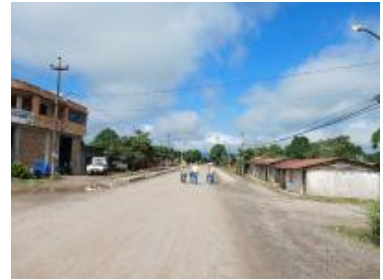
6

PROGRESIVAS KM. 13+300 AL KM. 13+800  
VISITA DE SEGUIMIENTO Y MONITOREO A LAS ACTIVIDADES REALIZADOS EN LA VIA LA CALZADA - SELVA ALEGRE: CONSTRUCCION DE BASE GRANULAR  
CODIGO 400 SUB BASE Y BASES  
PARTIDA 403.A BASE GRANULAR

En las progresivas Km. 13+300 al Km. 13+800 se realiza visita de seguimiento y monitoreo a las actividades realizadas y en ejecución en la Vía la Calzada - Selva alegre donde se ha realizado la construcción de base granular, se realiza visita al sitio, para ver las condiciones actuales de la base granular construida, donde se requiere la imprimación del mismo. la supervisión solicita al Contratista que se realice limpieza y se evite el paso de vehiculos en el sector, para la imprimación.

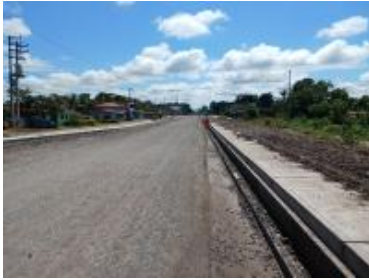
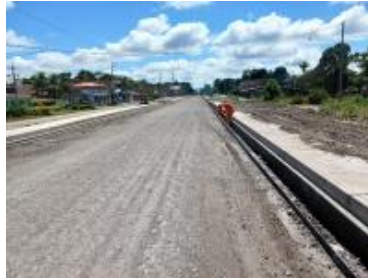
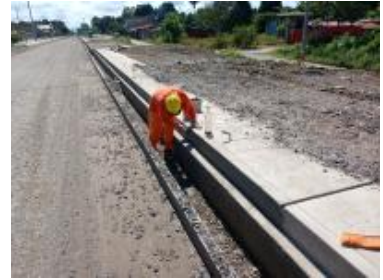
8

PROGRESIVAS KM. 11+200 a 11+300 li  
VISITA DE SEGUIMIENTO Y MONITOREO A LAS ACTIVIDADES REALIZADOS EN LA VIA LA CALZADA - SELVA ALEGRE: CONSTRUCCION DE VEREDAS  
CODIGO 600 OBRAS COMPLEMENTARIAS  
PARTIDA; 607,A VEREDAS

En las progresivas Km. 11+200 a Km. 11+300 se realiza visita de seguimiento y monitoreo al tramo de vía la Calzada - Selva alegre, donde se realiza el resanado de las VEREDAS construidas en el lado izquierdo de la vía, utilizando herramientas menores, trabajan actualmente 2 obreros
