BITACORA ELECTRÓNICA DE OBRA

NUMERO DE INFORME No. 0025-2024
 CONTRATO DE OBRA: No. 031-2022-MTC/20.2 CON PRECIOS DE AGOSTO DE 2021
 EMPRESA CONTRATISTA: CHINA CIVIL ENGINEERING CONSTRUCTION CORPORATION SUCURSAL DEL PERU
 OBRA: SALDO DE OBRA: "CULMINACION DE OBRA DE MEJORAMIENTO DE LA CARRETERA RODRIGUEZ DE MENDOZA - EMPALME PE-5N (LA CALZADA), TRAMO: SELVA ALEGRE - EMPALME PE-5N (LA CALZADA)
 MONTO DE LA OBRA: S/44'873,763.87 PLAZO DE EJECUCION: 190 DIAS CALENDARIO
 SUPERVISOR: CONSORCIO SUPERVISOR ALEGRE LA CALZADA (PYUNGHWA ENGINEERING CONSULTANTS LTDA SUCURSAL DEL PERU y GEOTECNIA Y MECANICA DE SUELOS S.A.C.)
 CONTRATO DE CONSULTORIA DE OBRA N° 01-2022-MTC/20.2 FECHA: 19-01-2022
 MONTO SUPERVISION: 3,799,999.63 -Mediante OFICIO N° 905 - 2024-MTC/20.9 de fecha 23 de abril de 2024, la Entidad comunica el reinicio de ejecución de obra a partir del 22 de abril de 2024 LA OBRA ACTUALMENTE ESTA EN ACTIVIDAD DESDE 22-04-2024
 VISITA DE SEGUIMIENTO Y MONITOREO A LAS OFICINAS DE LA SUPERVISION

VISITA DE SEGUIMIENTO Y MONITOREO A LAS ACTIVIDADES REALIZADAS EN LA VIA SELVA ALEGRE - LA CALZADA DESDE KM. 0+000 AL KM 23+042

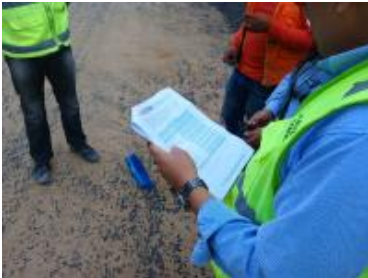
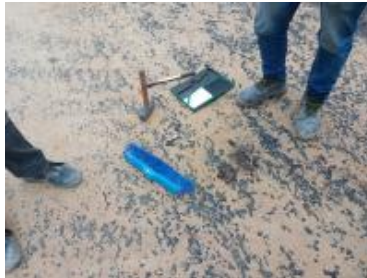
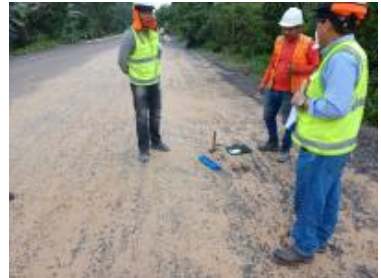
PROGRESIVA KM. 10+000 AL KM. 10+200

VISITA DE SEGUIMIENTO Y MONITOREO A LAS ACTIVIDADES REALIZADAS EN LA VIA SELVA ALEGRE LA CALZADA: IMPRIMACION ASFALTICA (LADO DERECHO)

En las progresivas Km. 10+000 al Km. 10+200 se realiza la visita al sitio donde se ha realizado la imprimación asfáltica donde se utilizo un camión imprimador en el lado derecho de la vía, trabajan 1 capataz, un técnico, 2 operadores, 4 obreros, 2 vigías. Se aprecia que la superficie imprimada ha perdido finos, por el pase constante de vehículos de todo tipo. la imprimación realizada se realizo en el tramo de prueba, el cual se aprecia que lo hicieron muy tarde, porque la base granular ya ha perdido el material fino por causa del paso constante de vehículos. Actualmente se verifica la penetración del liquido asfaltico, la supervisión a solicitado a la Contratista la pronta instalación de la planta de asfalto para que pueda continuar con la imprimación. La Contratista alega que comprara el asfalto de acuerdo a las especificaciones del contrato, a IIRSA NORTE porque son solo 4kms de asfaltado por realizar. Se recomienda a la Contratista y Supervisión participar por escrito a la Entidad. que no se instalara la planta de asfalto y que se comprara la mezcla asfaltica con IIRSA NORTE, especificando los motivos. ventajas y beneficios para la culminación de la vía.

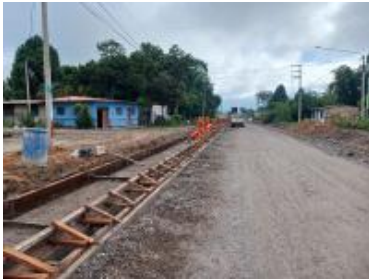
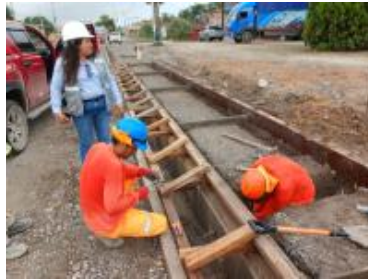
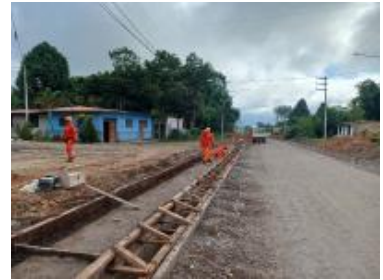
PROGRESIVAS KM. 10+700 a 10+840 Id
VISITA DE SEGUIMIENTO Y MONITOREO A LAS ACTIVIDADES REALIZADOS EN LA VIA LA CALZADA - SELVA ALEGRE: CONSTRUCCION DE VEREDAS
CODIGO 600 OBRAS COMPLEMENTARIAS
PARTIDA; 607,A VEREDAS

En las progresivas Km. 10+980 a Km. 11+000 se realiza visita de seguimiento y monitoreo al tramo de vía la Calzada - Selva alegre, donde se continua con el encofrado para la construcción de VEREDAS en el lado derecho de la vía, utilizando herramientas menores, trabajan actualmente 1capataz y 10 obreros

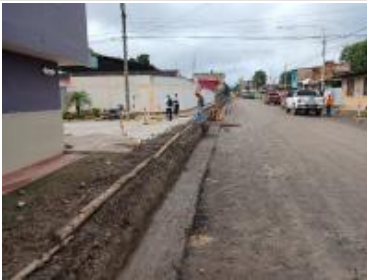
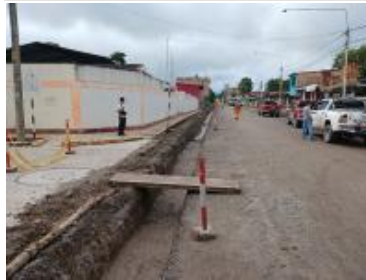
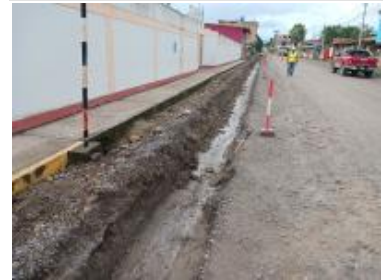
PROGRESIVA KM. 12+820 AL KM. 12+920 li
VISITA DE SEGUIMIENTO Y MONITOREO A LAS ACTIVIDADES REALIZADOS EN LA VIA LA CALZADA
- SELVA ALEGRE: CONSTRUCCION DE CUNETAS RECTANGULARES
CODIGO 500 DRENAJE
PARTIDA 510 E CUNETAS RECTANGULARES

En las progresivas Km. 12+820 al Km. 12+920 se realiza visita de seguimiento y monitoreo a las actividades realizados en la vía La Calzada - Selva Alegre, donde en el lado izquierdo de la vía se ha realizado la excavación, se realiza LLa toma de niveles hasta donde llegara el solado de concreto, para la construcción de cunetas rectangulares, se utiliza un carmix para el vaciado del solado trabajan 1 capataz, 6 obreros

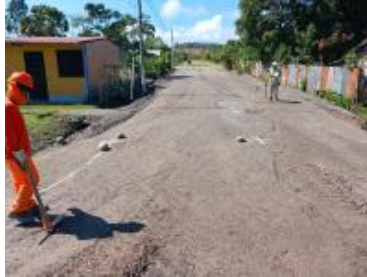
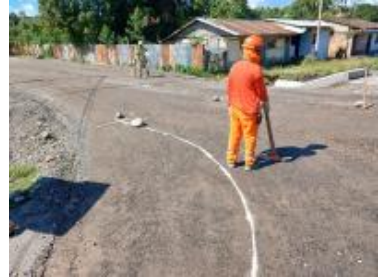
PROGRESIVA KM. 13+800
VISITA DE SEGUIMIENTO Y MONITOREO A LAS ACTIVIDADES REALIZADOS EN LA VIA LA CALZADA - SELVA ALEGRE: CONSTRUCCION DE BASE GRANULAR (ACCESO)
CODIGO 400 SUB BASE Y BASES
PARTIDA 403.A BASE GRANULAR

En la progresivas Km. 13+800 ase realiza visita de seguimiento y monitoreo a las actividades realizadas y en ejecución en la Vía la Calzada - Selva alegre donde se continua con la construcción de base granular, en zona de acceso (lado izquierdo) actualmente los topógrafos realizan la verificación de cotas de la base granular.

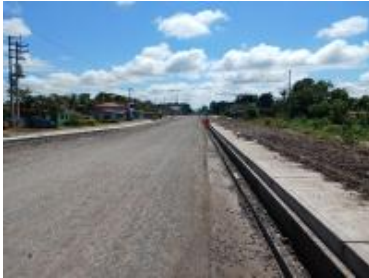
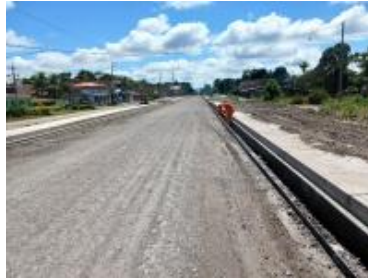
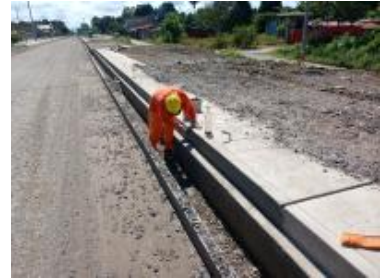
PROGRESIVAS KM. 11+200 a 11+300 li
VISITA DE SEGUIMIENTO Y MONITOREO A LAS ACTIVIDADES REALIZADOS EN LA VIA LA CALZADA
- SELVA ALEGRE: CONSTRUCCION DE VEREDAS
CODIGO 600 OBRAS COMPLEMENTARIAS
PARTIDA; 607,A VEREDAS

En las progresivas Km. 11+200 a Km. 11+300 se realiza visita de seguimiento y monitoreo al tramo de vía la Calzada - Selva alegre, donde se realiza el resanado de las VEREDAS construidas en el lado izquierdo de la vía, utilizando herramientas menores, trabajan actualmente 2 obreros
