BITACORA ELECTRÓNICA DE OBRA

NUMERO DE INFORME No. 0026-2024
 CONTRATO DE OBRA: No. 031-2022-MTC/20.2 CON PRECIOS DE AGOSTO DE 2021
 EMPRESA CONTRATISTA: CHINA CIVIL ENGINEERING CONSTRUCTION CORPORATION SUCURSAL DEL PERU
 OBRA: SALDO DE OBRA: "CULMINACION DE OBRA DE MEJORAMIENTO DE LA CARRETERA RODRIGUEZ DE MENDOZA - EMPALME PE-5N (LA CALZADA), TRAMO: SELVA ALEGRE - EMPALME PE-5N (LA CALZADA)
 MONTO DE LA OBRA: S/44'873,763.87 PLAZO DE EJECUCION: 190 DIAS CALENDARIO
 SUPERVISOR: CONSORCIO SUPERVISOR ALEGRE LA CALZADA (PYUNGHWA ENGINEERING CONSULTANTS LTDA SUCURSAL DEL PERU y GEOTECNIA Y MECANICA DE SUELOS S.A.C.)
 CONTRATO DE CONSULTORIA DE OBRA N° 01-2022-MTC/20.2 FECHA: 19-01-2022
 MONTO SUPERVISION: 3,799,999.63 -Mediante OFICIO N° 905 - 2024-MTC/20.9 de fecha 23 de abril de 2024, la Entidad comunica el reinicio de ejecución de obra a partir del 22 de abril de 2024 LA OBRA ACTUALMENTE ESTA EN ACTIVIDAD DESDE 22-04-2024
 VISITA DE SEGUIMIENTO Y MONITOREO A LAS OFICINAS DE LA SUPERVISION

VISITA DE SEGUIMIENTO Y MONITOREO A LAS ACTIVIDADES REALIZADAS EN LA VIA SELVA ALEGRE - LA CALZADA DESDE KM. 0+000 AL KM 23+042

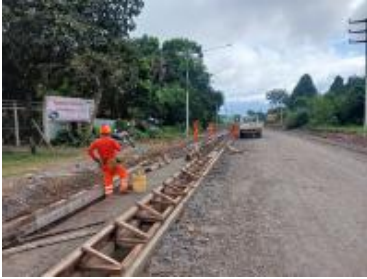
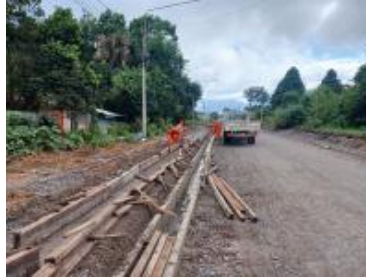
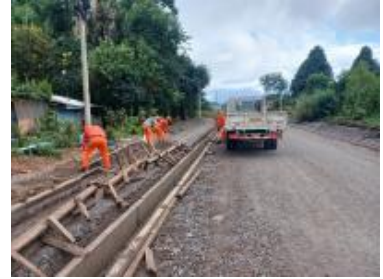
PROGRESIVA KM. 10+780 a KM. 10+820
VISITA DE SEGUIMIENTO Y MONITOREO A LAS ACTIVIDADES REALIZADAS EN LA VIA LA CALZADA - SELVA ALEGRE: ENCOFRADO PARA LA CONSTRUCCION DE VEREDAS
CODIGO 600 OBRAS COMPLEMENTARIAS
PARTIDA; 607,A VEREDAS

En las progresivas Km. 10+780 a Km. 10+820 se realiza visita de seguimiento y monitoreo al tramo de vía la Calzada - Selva alegre, donde se continua con el encofrado para la construcción de VEREDAS en el lado derecho de la vía, utilizando herramientas menores, trabajan actualmente 1capataz y 10 obreros

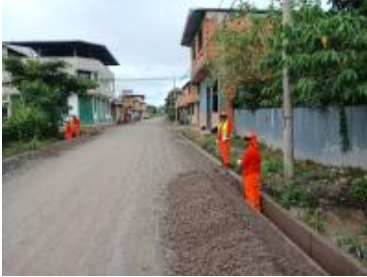
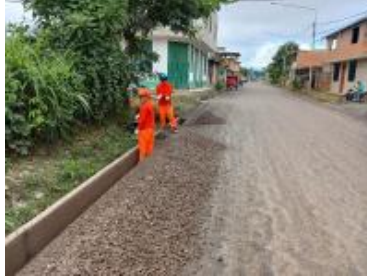
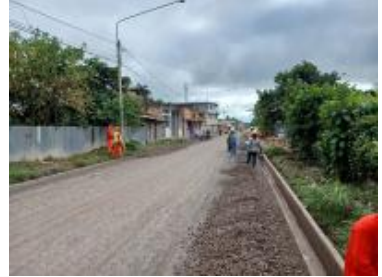
PROGRESIVA KM. 12+250 AL KM. 12+150

En la progresiva Km. 12+250 al Km. 12+150 se realiza visita de seguimiento y monitoreo a las actividades realizadas en la via selva alegre - la calzada donde se realiza la limpieza de las cunetas rectangulares, donde se han llenado de material granular cuando se efectuó la construcción de la base granular, actualmente laboran 1 capataz, y 6 obreros

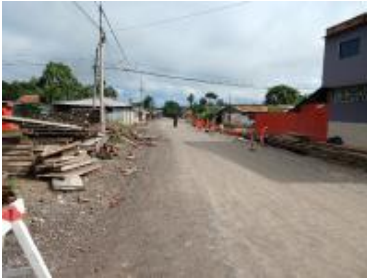
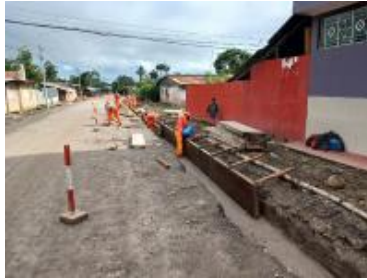
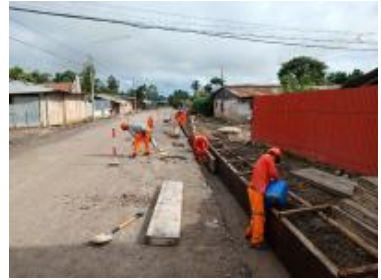
PROGRESIVA KM. 12+600 AL KM. 12+820 li
VISITA DE SEGUIMIENTO Y MONITOREO A LAS ACTIVIDADES REALIZADOS EN LA VIA LA CALZADA - SELVA ALEGRE: CONSTRUCCION DE CUNETAS RECTANGULARES
CODIGO 500 DRENAJE
PARTIDA 510 E CUNETAS RECTANGULARES

En las progresivas Km. 12+600 al Km. 12+820 se realiza visita de seguimiento y monitoreo a las actividades realizados en la vía La Calzada - Selva Alegre, donde en el lado izquierdo de la vía se ha realizado la excavación, el encofrado para la construcción de cunetas rectangulares, se utiliza herramientas menores trabajan 1 capataz, 10 obreros

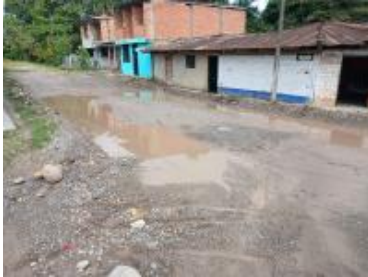
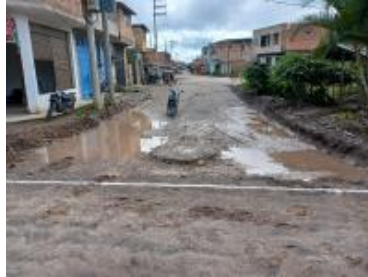
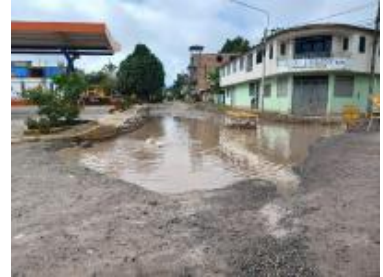
PROGRESIVA KM. 12+961 AL 12+980
VISITA DE SEGUIMIENTO Y MONITOREO A LAS ACTIVIDADES REALIZADAS EN LA VIA LA CALZADA - SELVA ALEGRE: ACCESOS INUNDADOS

En la progresiva Km. 12}961 al 12+980 se realiza visita de seguimiento y monitoreo a las actividades ejecutadas en la via la calzada - selva alegre, donde se observa que constantemente se inundan los accesos ante la presencia de lluvias, porque la Contratista no continua con las labores de construcción de base, esto acarrea mucho malestar a la población.

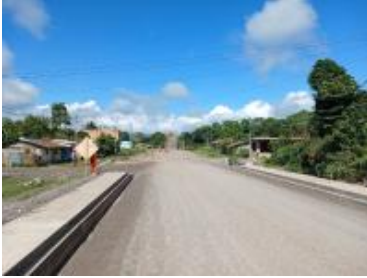
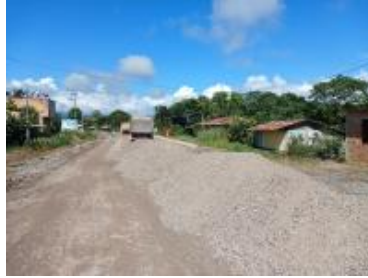
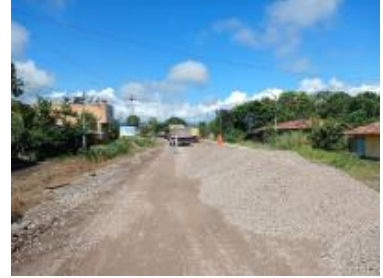
PROGRESIVAS KM. 13+800 AL KM. 13+900
VISITA DE SEGUIMIENTO Y MONITOREO A LAS ACTIVIDADES REALIZADOS EN LA VIA LA CALZADA
- SELVA ALEGRE: CONSTRUCCION DE BASE GRANULAR
CODIGO 400 SUB BASE Y BASES
PARTIDA 403.A BASE GRANULAR

En las progresivas Km. 13+800 al Km. 13+900 se realiza visita de seguimiento y monitoreo a las actividades realizadas y en ejecución en la Vía la Calzada - Selva alegre donde se ha realizado el apilado de material para la construcción de base granular,

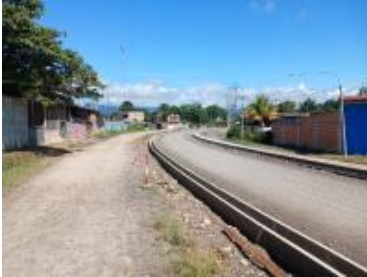
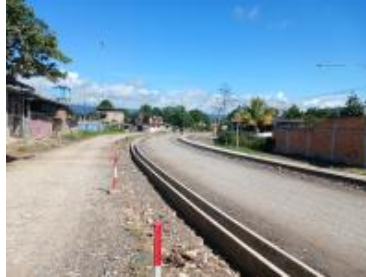
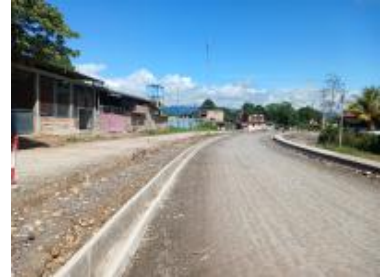
PROGRESIVA KM. 11+600 AL KM. 11+800 Id
VISITA DE SEGUIMIENTO Y MONITOREO A LAS ACTIVIDADES REALIZADOS EN LA VIA LA CALZADA
- SELVA ALEGRE: CONSTRUCCION DE CUNETAS RECTANGULARES
CODIGO 500 DRENAJE
PARTIDA 510 E CUNETAS RECTANGULARES

En las progresivas Km. 11+600 al Km. 11+800 se realiza visita de seguimiento y monitoreo a las actividades realizados en la vía La Calzada - Selva Alegre, donde en el lado derecho de la vía se ha realizado la construcción de cunetas rectangulares, se realiza el resanado de las cunetas construidas trabajan 1 capataz, 4 obreros

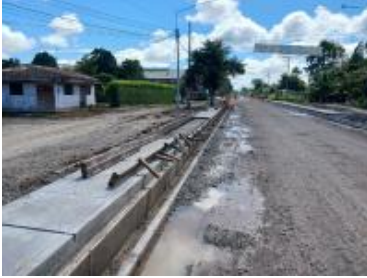
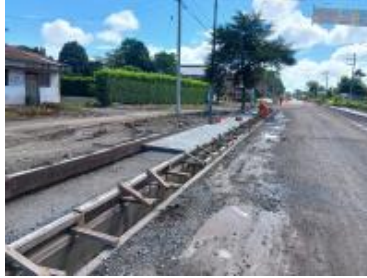
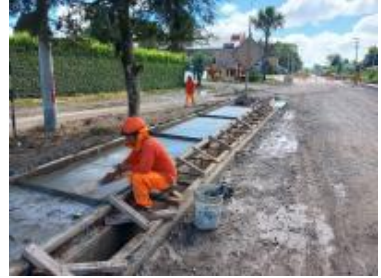
PROGRESIVAS KM. 10+930 a 10+950 Id
VISITA DE SEGUIMIENTO Y MONITOREO A LAS ACTIVIDADES REALIZADOS EN LA VIA LA CALZADA - SELVA ALEGRE: CONSTRUCCION DE VEREDAS
CODIGO 600 OBRAS COMPLEMENTARIAS
PARTIDA; 607,A VEREDAS

En las progresivas Km. 10+930 a Km. 10+950 se realiza visita de seguimiento y monitoreo al tramo de vía la Calzada - Selva alegre, donde se continua con el encofrado y vaciado para la construcción de VEREDAS en el lado derecho de la vía, utilizando un carmix y herramientas menores, trabajan actualmente 1capataz y 10 obreros

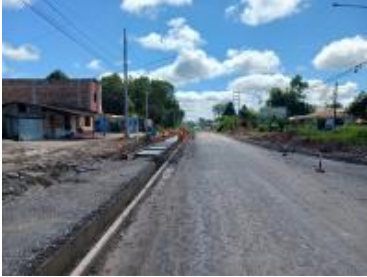
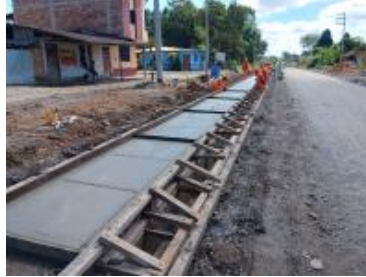
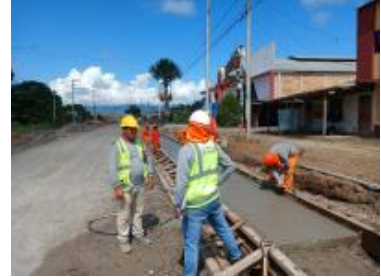
PROGRESIVAS KM. 10+930 a 10+950 Id
VISITA DE SEGUIMIENTO Y MONITOREO A LAS ACTIVIDADES REALIZADOS EN LA VIA LA CALZADA
- SELVA ALEGRE: CONSTRUCCION DE VEREDAS
CODIGO 600 OBRAS COMPLEMENTARIAS PARTIDA; 607,A VEREDAS

En las progresivas Km. 10+930 a Km. 10+950 se realiza visita de seguimiento y monitoreo al tramo de vía la Calzada - Selva alegre, donde se continua con el encofrado y vaciado para la construcción de VEREDAS en el lado derecho de la vía, utilizando un carmix y herramientas menores, trabajan actualmente 1capataz y 10 obreros
