BITACORA ELECTRÓNICA DE OBRA

NUMERO DE INFORME No. 0026-2024
 CONTRATO DE OBRA: No. 031-2022-MTC/20.2 CON PRECIOS DE AGOSTO DE 2021
 EMPRESA CONTRATISTA: CHINA CIVIL ENGINEERING CONSTRUCTION CORPORATION SUCURSAL DEL PERU
 OBRA: SALDO DE OBRA: "CULMINACION DE OBRA DE MEJORAMIENTO DE LA CARRETERA RODRIGUEZ DE MENDOZA - EMPALME PE-5N (LA CALZADA), TRAMO: SELVA ALEGRE - EMPALME PE-5N (LA CALZADA)
 MONTO DE LA OBRA: S/44'873,763.87 PLAZO DE EJECUCION: 190 DIAS CALENDARIO
 SUPERVISOR: CONSORCIO SUPERVISOR ALEGRE LA CALZADA (PYUNGHWA ENGINEERING CONSULTANTS LTDA SUCURSAL DEL PERU y GEOTECNIA Y MECANICA DE SUELOS S.A.C.)
 CONTRATO DE CONSULTORIA DE OBRA N° 01-2022-MTC/20.2 FECHA: 19-01-2022
 MONTO SUPERVISION: 3,799,999.63 -Mediante OFICIO N° 905 - 2024-MTC/20.9 de fecha 23 de abril de 2024, la Entidad comunica el reinicio de ejecución de obra a partir del 22 de abril de 2024 LA OBRA ACTUALMENTE ESTA EN ACTIVIDAD DESDE 22-04-2024
 VISITA DE SEGUIMIENTO Y MONITOREO A LAS OFICINAS DE LA SUPERVISION

VISITA DE SEGUIMIENTO Y MONITOREO A LAS ACTIVIDADES REALIZADAS EN LA VIA SELVA ALEGRE - LA CALZADA DESDE KM. 0+000 AL KM 23+042

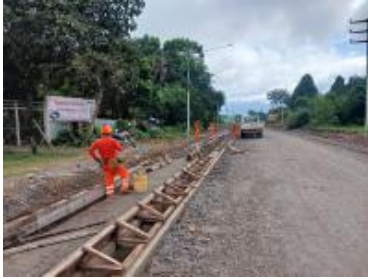
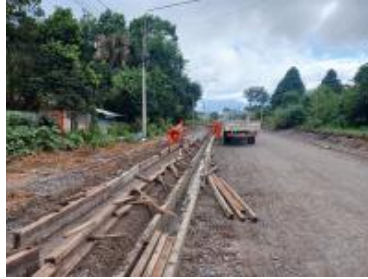
1

PROGRESIVA KM. 10+780 a KM. 10+820
VISITA DE SEGUIMIENTO Y MONITOREO A LAS ACTIVIDADES REALIZADAS EN LA VIA LA CALZADA - SELVA ALEGRE: ENCOFRADO PARA LA CONSTRUCCION DE VEREDAS
CODIGO 600 OBRAS COMPLEMENTARIAS
PARTIDA; 607,A VEREDAS

En las progresivas Km. 10+780 a Km. 10+820 se realiza visita de seguimiento y monitoreo al tramo de vía la Calzada - Selva alegre, donde se continua con el encofrado para la construcción de VEREDAS en el lado derecho de la vía, utilizando herramientas menores, trabajan actualmente 1capataz y 10 obreros

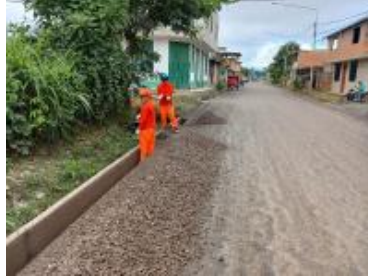
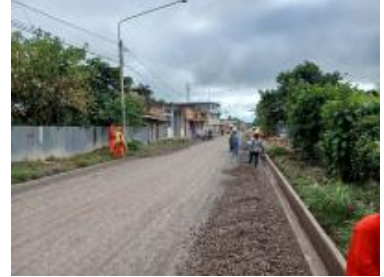
PROGRESIVA KM. 12+250 AL KM. 12+150

VISITA DE SEGUIMIENTO Y MONITOREO A LAS ACTIVIDADES REALIZADAS EN LA VIA SELVA ALEGRE LA CALZADA: LIMPIEZA DE CUNETAS RECTANGULARES (LADO DERECHO E IZQUIERDO)

En la progresiva Km. 12+250 al Km. 12+150 se realiza visita de seguimiento y monitoreo a las actividades realizadas en la via selva alegre - la calzada donde se realiza la limpieza de las cunetas rectangulares, donde se han llenado de material granular cuando se efectuó la construcción de la base granular, actualmente laboran 1 capataz, y 6 obreros

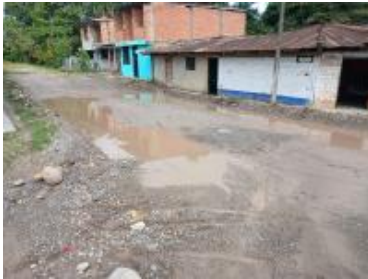
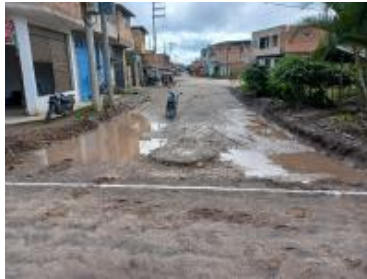
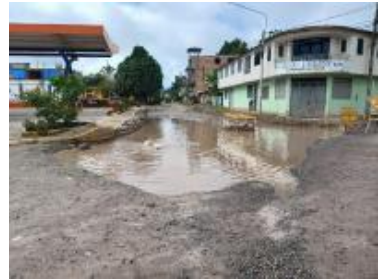
4

PROGRESIVA KM. 12+961 AL 12+980
VISITA DE SEGUIMIENTO Y MONITOREO A LAS ACTIVIDADES REALIZADAS EN LA VIA LA CALZADA - SELVA ALEGRE: ACCESOS INUNDADOS

En la progresiva Km. 12}961 al 12+980 se realiza visita de seguimiento y monitoreo a las actividades ejecutadas en la via la calzada - selva alegre, donde se observa que constantemente se inundan los accesos ante la presencia de lluvias, porque la Contratista no continua con las labores de construcción de base, esto acarrea mucho malestar a la población.

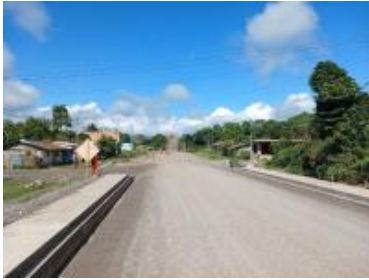
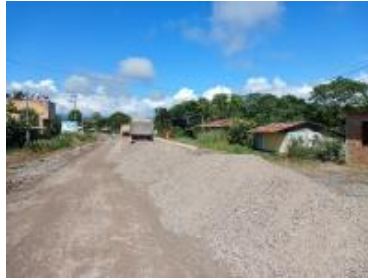
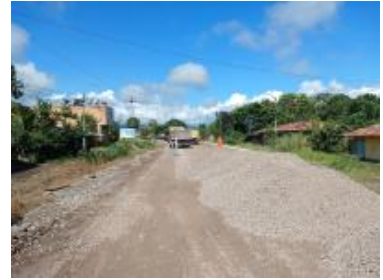
5

PROGRESIVAS KM. 13+800 AL KM. 13+900
VISITA DE SEGUIMIENTO Y MONITOREO A LAS ACTIVIDADES REALIZADOS EN LA VIA LA CALZADA - SELVA ALEGRE: CONSTRUCCION DE BASE GRANULAR
CODIGO 400 SUB BASE Y BASES
PARTIDA 403.A BASE GRANULAR

En las progresivas Km. 13+800 al Km. 13+900 se realiza visita de seguimiento y monitoreo a las actividades realizadas y en ejecución en la Vía la Calzada - Selva alegre donde se ha realizado el apilonado de material para la construcción de base granular,

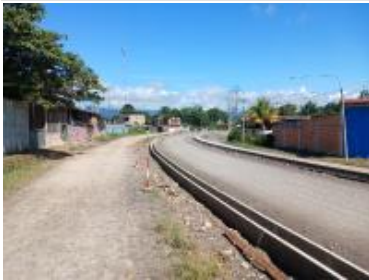
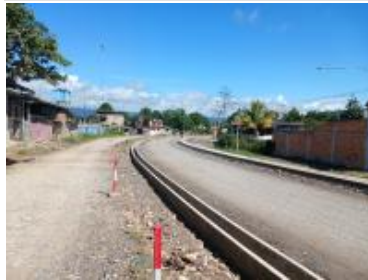
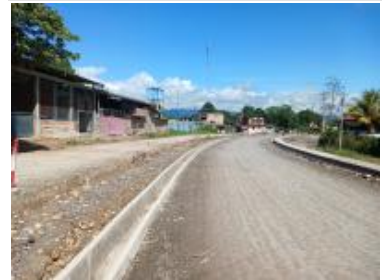
6

PROGRESIVA KM. 11+600 AL KM. 11+800 Id
VISITA DE SEGUIMIENTO Y MONITOREO A LAS ACTIVIDADES REALIZADOS EN LA VIA LA CALZADA - SELVA ALEGRE: CONSTRUCCION DE CUNETAS RECTANGULARES
CODIGO 500 DRENAJE
PARTIDA 510 E CUNETAS RECTANGULARES

En las progresivas Km. 11+600 al Km. 11+800 se realiza visita de seguimiento y monitoreo a las actividades realizados en la vía La Calzada - Selva Alegre, donde en el lado derecho de la vía se ha realizado la construcción de cunetas rectangulares, se realiza el resanado de las cunetas construidas trabajan 1 capataz, 4 obreros

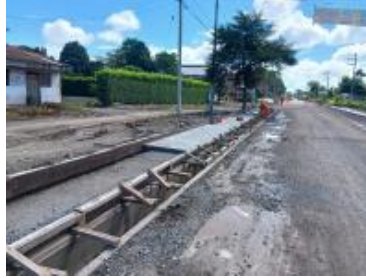
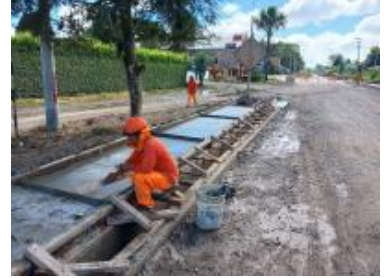
PROGRESIVAS KM. 10+930 a 10+950 Id
VISITA DE SEGUIMIENTO Y MONITOREO A LAS ACTIVIDADES REALIZADOS EN LA VIA LA CALZADA
- SELVA ALEGRE: CONSTRUCCION DE VEREDAS
CODIGO 600 OBRAS COMPLEMENTARIAS
PARTIDA; 607,A VEREDAS

En las progresivas Km. 10+930 a Km. 10+950 se realiza visita de seguimiento y monitoreo al tramo de vía la Calzada - Selva alegre, donde se continua con el encofrado y vaciado para la construcción de VEREDAS en el lado derecho de la vía, utilizando un carmix y herramientas menores, trabajan actualmente 1capataz y 10 obreros

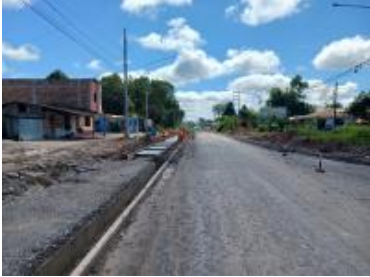
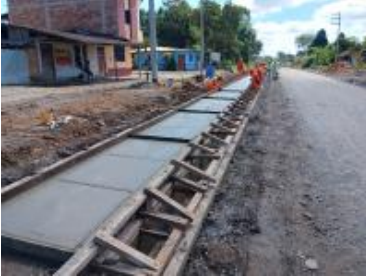
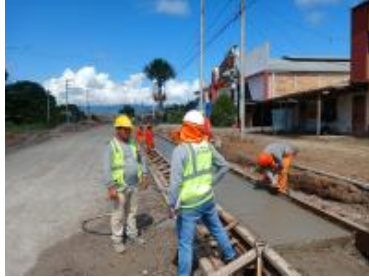
8

PROGRESIVAS KM. 10+930 a 10+950 Id
VISITA DE SEGUIMIENTO Y MONITOREO A LAS ACTIVIDADES REALIZADOS EN LA VIA LA CALZADA - SELVA ALEGRE: CONSTRUCCION DE VEREDAS
CODIGO 600 OBRAS COMPLEMENTARIAS PARTIDA; 607,A VEREDAS

En las progresivas Km. 10+930 a Km. 10+950 se realiza visita de seguimiento y monitoreo al tramo de vía la Calzada - Selva alegre, donde se continua con el encofrado y vaciado para la construcción de VEREDAS en el lado derecho de la vía, utilizando un carmix y herramientas menores, trabajan actualmente 1capataz y 10 obreros
