BITACORA ELECTRÓNICA DE OBRA

NUMERO DE INFORME No. 0029-2024
 CONTRATO DE OBRA: No. 031-2022-MTC/20.2 CON PRECIOS DE AGOSTO DE 2021
 EMPRESA CONTRATISTA: CHINA CIVIL ENGINEERING CONSTRUCTION CORPORATION SUCURSAL DEL PERU
 OBRA: SALDO DE OBRA: "CULMINACION DE OBRA DE MEJORAMIENTO DE LA CARRETERA RODRIGUEZ DE MENDOZA - EMPALME PE-5N (LA CALZADA), TRAMO: SELVA ALEGRE - EMPALME PE-5N (LA CALZADA)
 MONTO DE LA OBRA: S/44'873,763.87 PLAZO DE EJECUCION: 190 DIAS CALENDARIO
 SUPERVISOR: CONSORCIO SUPERVISOR ALEGRE LA CALZADA (PYUNGHWA ENGINEERING CONSULTANTS LTDA SUCURSAL DEL PERU y GEOTECNIA Y MECANICA DE SUELOS S.A.C.)
 CONTRATO DE CONSULTORIA DE OBRA N° 01-2022-MTC/20.2 FECHA: 19-01-2022
 MONTO SUPERVISION: 3,799,999.63 -Mediante OFICIO N° 905 - 2024-MTC/20.9 de fecha 23 de abril de 2024, la Entidad comunica el reinicio de ejecución de obra a partir del 22 de abril de 2024 LA OBRA ACTUALMENTE ESTA EN ACTIVIDAD DESDE 22-04-2024
 SEGUIMIENTO Y MONITOREO A LAS OFICINAS DE LA SUPERVISION Y CONTRATISTA

VISITA DE SEGUIMIENTO Y MONITOREO A LAS ACTIVIDADES REALIZADAS EN LA VIA SELVA ALEGRE - LA CALZADA DESDE KM. 0+000 AL KM 13+800
 LABORES DE OFICINA

Panel Fotográfico de la Bitacora de Obras

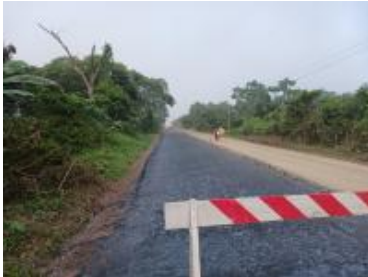
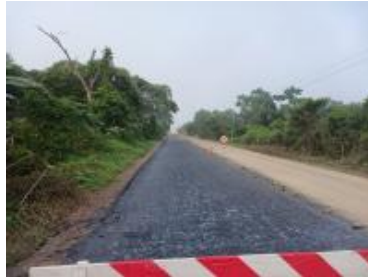
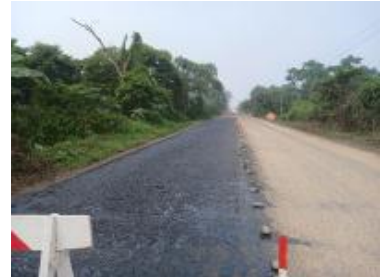
PROGRESIVA KM. 10+000 AL KM. 10+320 li
VISITA DE SEGUIMIENTO Y MONITOREO A LAS ACTIVIDADES REALIZADAS EN LA VIA SELVA
ALEGRE LA CALZADA: IMPRIMACION ASFALTICA (LADO IZQUIERDO)

En las progresivas Km. 10+000 al Km. 10+320 se realiza la visita al sitio donde se ha realizado la imprimación asfáltica donde se utilizo un camión imprimador en el lado izquierdo de la vía, trabajan 1 capataz, un técnico, 2 operadores, 4 obreros, 2 vigías. Se aprecia que la superficie imprimada ha perdido finos, por el pase constante de vehículos de todo tipo. la imprimación realizada se realizo en el tramo de prueba, el cual se aprecia que lo hicieron muy tarde, porque la base granular ya ha perdido el material fino por causa del paso constante de vehículos. Actualmente se ha verificado la penetración del liquido asfáltico, se realizara el arenado del área imprimada.

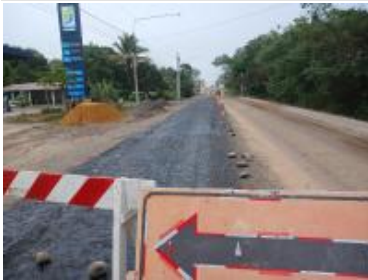
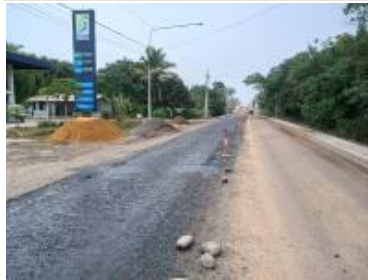
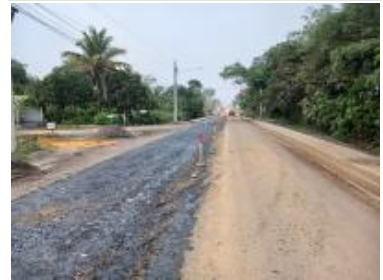
PROGRESIVA KM. 10+320 AL KM. 10+420 li
VISITA DE SEGUIMIENTO Y MONITOREO A LAS ACTIVIDADES REALIZADAS EN LA VIA SELVA ALEGRE LA CALZADA: IMPRIMACION ASFALTICA (LADO IZQUIERDO)

En las progresivas Km. 10+320 al Km. 10+420 se realiza la visita al sitio donde se ha realizado la imprimación asfáltica donde se utilizo un camión imprimador en el lado izquierdo de la vía, trabajan 1 capataz, un técnico, 2 operadores, 4 obreros, 2 vigías. Se aprecia que la superficie imprimada ha perdido finos, por el pase constante de vehículos de todo tipo. la imprimación realizada se realizo en el tramo de prueba, el cual se aprecia que lo hicieron muy tarde, porque la base granular ya ha perdido el material fino por causa del paso constante de vehículos. Actualmente se ha verificado la penetración del liquido asfáltico, se realizara el arenado del área imprimada.

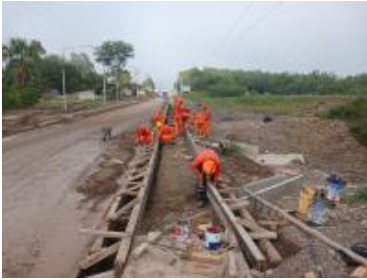
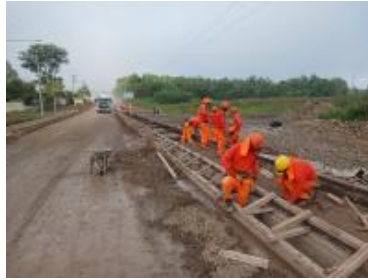
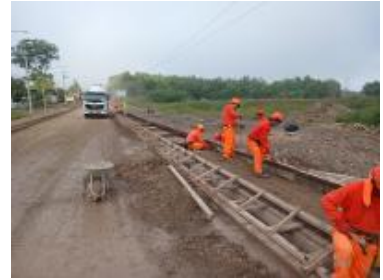
PROGRESIVAS KM. 10+500 a 10+560 Id
VISITA DE SEGUIMIENTO Y MONITOREO A LAS ACTIVIDADES REALIZADOS EN LA VIA LA CALZADASELVA ALEGRE: CONSTRUCCION DE VEREDAS
CODIGO 600 OBRAS COMPLEMENTARIAS
PARTIDA; 607,A VEREDAS

En las progresivas Km. 10+500 a Km. 10+560 se realiza visita de seguimiento y monitoreo al tramo de vía la Calzada - Selva alegre, donde se realiza el encofrado para la construcción de VEREDAS en el lado derecho de la vía, utilizando herramientas menores, trabajan actualmente 1capataz y 10 obreros

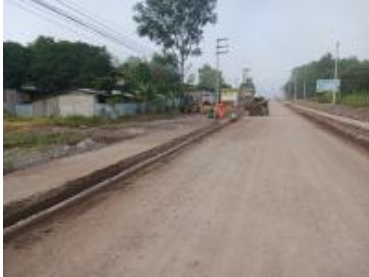
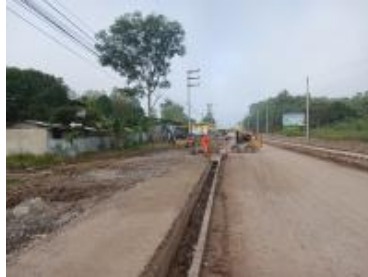
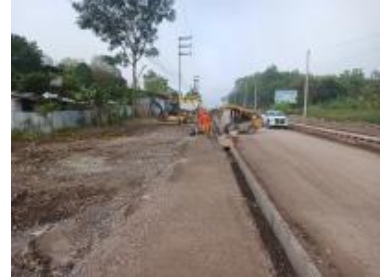
PROGRESIVAS KM. 10+500 a 10+600 li
VISITA DE SEGUIMIENTO Y MONITOREO A LAS ACTIVIDADES REALIZADOS EN LA VIA LA CALZADA - SELVA ALEGRE: CONSTRUCCION DE VEREDAS
CODIGO 600 OBRAS COMPLEMENTARIAS
PARTIDA; 607,A VEREDAS

En las progresivas Km. 10+500 a Km. 10+600 se realiza visita de seguimiento y monitoreo al tramo de vía la Calzada - Selva alegre, donde se realiza el relleno para la construcción de VEREDAS en el lado izquierdo de la vía, utilizando una retroexcavadora, una mini compactadora y un mini cargador frontal y herramientas menores, trabajan actualmente 1capataz 3 operadores y 5 obreros

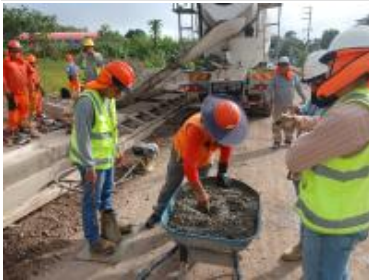
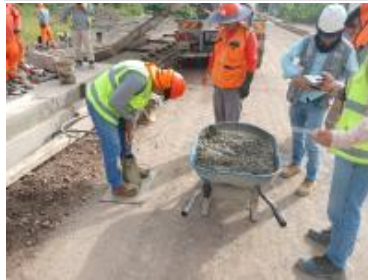
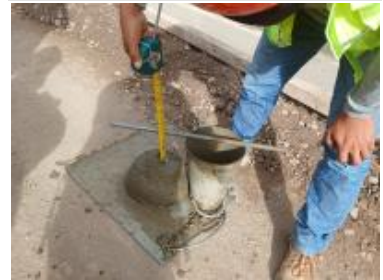
PROGRESIVAS KM. 10+510 a 10+557 Id
VISITA DE SEGUIMIENTO Y MONITOREO A LAS ACTIVIDADES REALIZADOS EN LA VIA LA CALZADASELVA ALEGRE: CONSTRUCCION DE VEREDAS (VERIFICACION DEL ASENTAMIENTO)
CODIGO 600 OBRAS COMPLEMENTARIAS
PARTIDA; 607,A VEREDAS

En las progresivas Km. 10+510 a Km. 10+577 se realiza visita de seguimiento y monitoreo al tramo de vía la Calzada - Selva alegre, donde se realiza la toma del asentamiento para iniciar el vaciado para la construcción de VEREDAS en el lado derecho de la vía, utilizando herramientas menores, trabajan actualmente 1capataz y 10 obreros

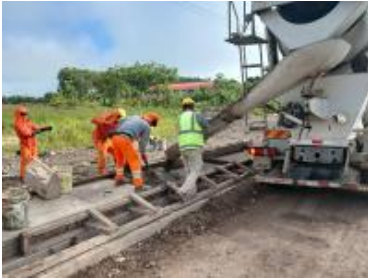
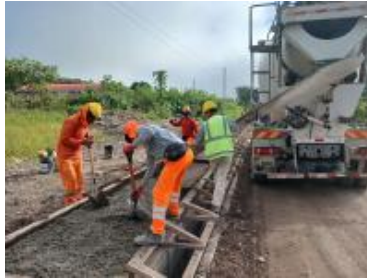
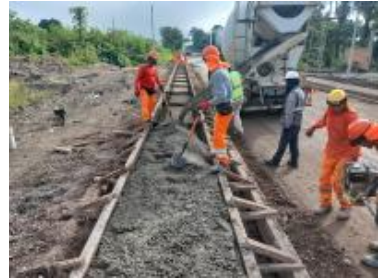
PROGRESIVAS KM. 10+510 a 10+557 Id
VISITA DE SEGUIMIENTO Y MONITOREO A LAS ACTIVIDADES REALIZADOS EN LA VIA LA CALZADASELVA ALEGRE: CONSTRUCCION DE VEREDAS
CODIGO 600 OBRAS COMPLEMENTARIAS
PARTIDA; 607,A VEREDAS

En las progresivas Km. 10+510 a Km. 10+577 se realiza visita de seguimiento y monitoreo al tramo de vía la Calzada - Selva alegre, donde se realiza el vaciado para la construcción de VEREDAS en el lado derecho de la vía, utilizando un camión mixer, 2 vibradores de concreto y herramientas menores, trabajan actualmente 1capataz , 1 operador, y 10 obreros

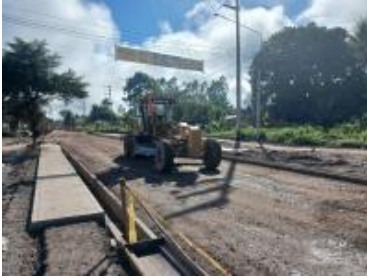
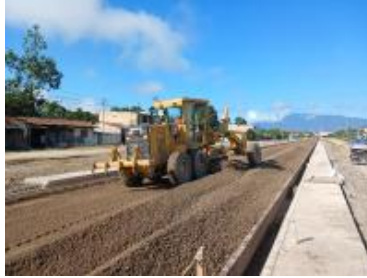
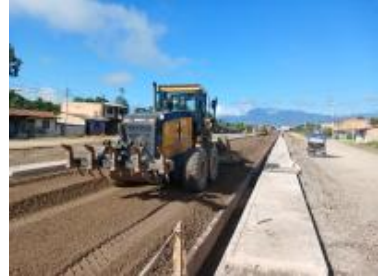
PROGRESIVAS KM. 11+000 AL KM. 11+800
VISITA DE SEGUIMIENTO Y MONITOREO A LAS ACTIVIDADES REALIZADOS EN LA VIA LA CALZADA - SELVA ALEGRE: CONSTRUCCION DE BASE GRANULAR
CODIGO 400 SUB BASE Y BASES
PARTIDA 403.A BASE GRANULAR

En las progresivas Km. 11+000 al Km. 11+800 se realiza visita de seguimiento y monitoreo a las actividades realizadas y en ejecución en la Vía la Calzada - Selva alegre donde se inicia con la construcción de base granular en este sector, se ha realizado el apilonado en el margen derecho de la vía en horas nocturnas y actualmente se realiza el extendido del material granular, en el sitio se utilizan 2 motoniveladoras ,2 compactadoras de rodillo .1 camión cisterna. , trabajan 1capataz. 1 ing. de producción. 4 operadores, 4 obreros y 2 vigias.

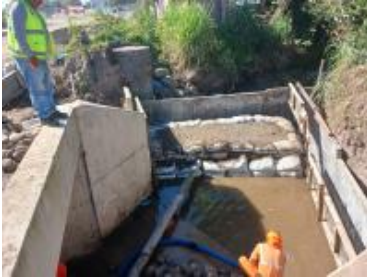
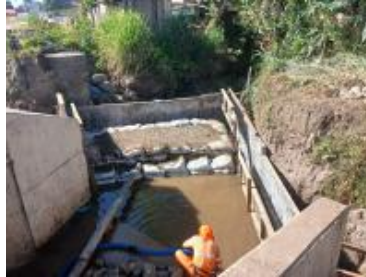
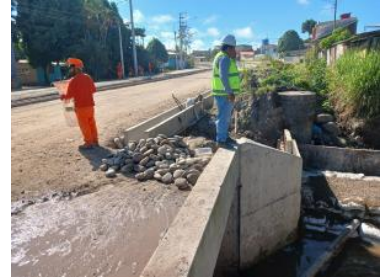
PROGRESIVA KM. 11+788
VISITA DE SEGUIMIENTO Y MONITOREO A LAS ACTIVIDADES REALIZADOS EN LA VIA LA CALZADA - SELVA ALEGRE: CONSTRUCCION DE EMBOQUILLADO
CODIGO 500 DRENAJE
PARTIDA 519 A EMBOQUILLADO DE PIEDRA

En la progresiva Km. 11+788 se realiza visita de seguimiento y monitoreo a las actividades realizados en la vía La Calzada - Selva Alegre, donde en el lado izquierdo de la vía se ha realizado el encofrado para la construcción de emboquillado de piedra, actualmente se drena el agua sobrante , para iniciar con el vaciado. trabajan 1 capataz, 10 obreros

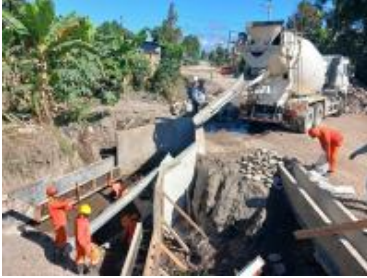
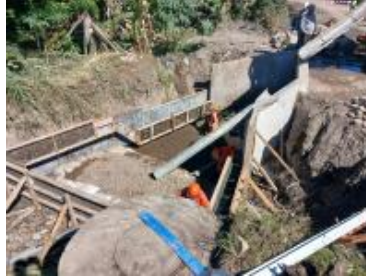
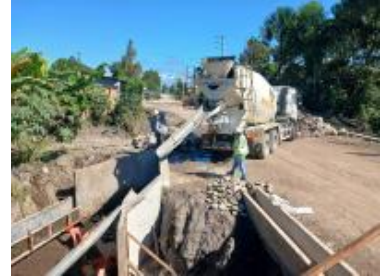
PROGRESIVA KM. 11+788
VISITA DE SEGUIMIENTO Y MONITOREO A LAS ACTIVIDADES REALIZADOS EN LA VIA LA CALZADA - SELVA ALEGRE: CONSTRUCCION DE EMBOQUILLADO CODIGO 500 DRENAJE
PARTIDA 519 A EMBOQUILLADO DE PIEDRA

En la progresiva Km. 11+788 se realiza visita de seguimiento y monitoreo a las actividades realizados en la vía La Calzada - Selva Alegre, donde en el lado izquierdo de la vía se ha realizado el encofrado para la construcción de emboquillado de piedra, actualmente se inicia con el vaciado de mezcla de concreto y piedra, se utiliza un camión mixer, 1 vibrador de concreto, trabajan 1 capataz, 1 operador, 10 obreros

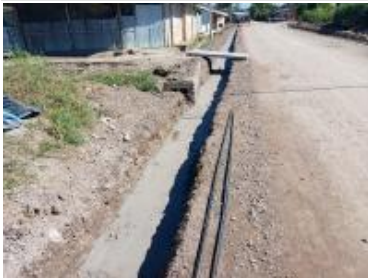
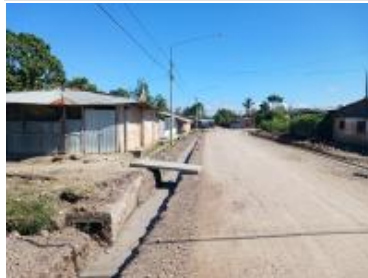
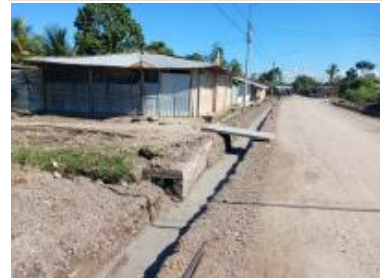
PROGRESIVA KM. 12+820 AL KM. 12+840 li
VISITA DE SEGUIMIENTO Y MONITOREO A LAS ACTIVIDADES REALIZADOS EN LA VIA LA CALZADA - SELVA ALEGRE: CONSTRUCCION DE CUNETAS RECTANGULARES
CODIGO 500 DRENAJE
PARTIDA 510 E CUNETAS RECTANGULARES

En las progresivas Km. 12+820 al Km. 12+840 se realiza visita de seguimiento y monitoreo a las actividades realizados en la vía La Calzada - Selva Alegre, donde en el lado izquierdo de la vía se ha realizado la excavación y el solado de concreto, para la construcción de cunetas rectangulares, se utilizo un carmix para el vaciado del solado trabajaron 1 capataz, 6 obreros

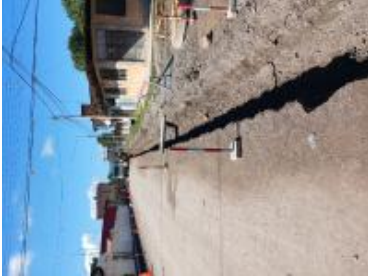
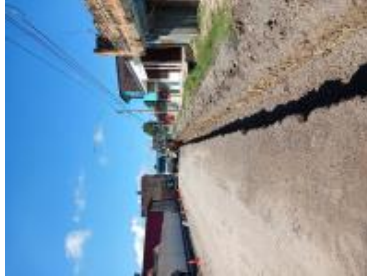
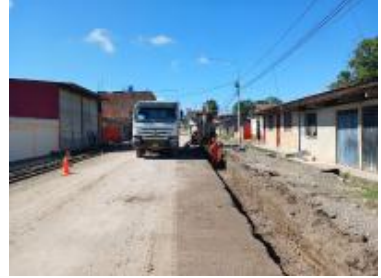
PROGRESIVA KM. 12+840 AL KM. 12+900 li
VISITA DE SEGUIMIENTO Y MONITOREO A LAS ACTIVIDADES REALIZADOS EN LA VIA LA CALZADA - SELVA ALEGRE: CONSTRUCCION DE CUNETAS RECTANGULARES C
ODIGO 500 DRENAJE
PARTIDA 510 E CUNETAS RECTANGULARES

En las progresivas Km. 12+840 al Km. 12+900 se realiza visita de seguimiento y monitoreo a las actividades realizados en la vía La Calzada - Selva Alegre, donde en el lado izquierdo de la vía se realiza la excavación para la construcción de cunetas rectangulares, se utiliza una retroexcavadora trabajan 1 capataz, 1 operador 2 obreros

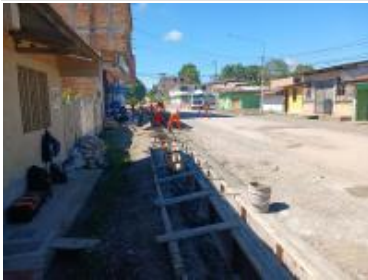
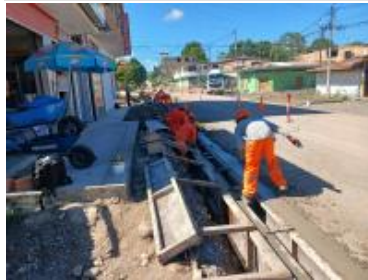
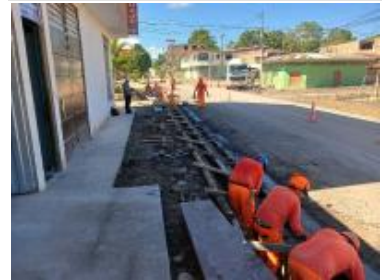
PROGRESIVA KM. 12+820 AL KM. 12+920 Id
VISITA DE SEGUIMIENTO Y MONITOREO A LAS ACTIVIDADES REALIZADOS EN LA VIA LA CALZADA - SELVA ALEGRE: CONSTRUCCION DE CUNETAS RECTANGULARES
CODIGO 500 DRENAJE
PARTIDA 510 E CUNETAS RECTANGULARES

En las progresivas Km. 12+820 al Km. 12+920 se realiza visita de seguimiento y monitoreo a las actividades realizados en la vía La Calzada - Selva Alegre, donde en el lado derecho de la vía se realiza el vaciado de mezcla de concreto para la construcción de cunetas rectangulares, se utiliza un camión mixer para el vaciado trabajan 1 capataz, 1 operador y 6 obreros

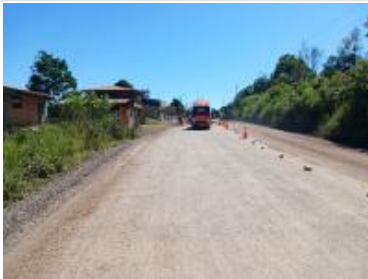
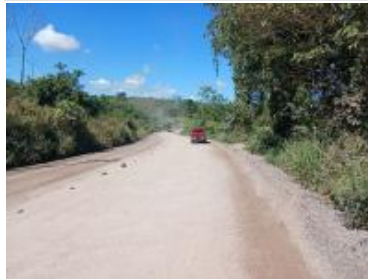
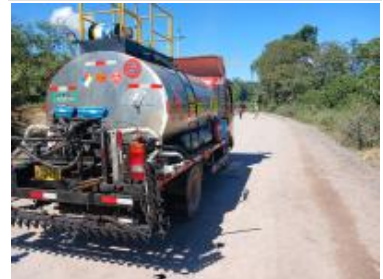
PROGRESIVAS KM. 14+240 AL KM. 14+540 Id
VISITA DE SEGUIMIENTO Y MONITOREO A LAS ACTIVIDADES REALIZADAS EN LA VIA SELVA ALEGRE LA CALZADA: IMPRIMACION ASFALTICA (LADO DERECHO)
CODIGO 400 PAVIMENTO ASFALTICO
PARTIDA 416.A IMPRIMACION ASFALTICO

En las progresivas Km. 14+240 al Km. 14+540 se realiza la visita al sitio donde se realizara la imprimación asfáltica donde se realizo previamente el sopleteo o limpieza de la superficie utilizando un compresor en el lado izquierdo de la vía, trabajaron 1 capataz, 1 operador, 2 obreros, se. utiliza un camión imprimador en el lado izquierdo de la vía, trabajan 1 capataz, un técnico, 2 operadores, 4 obreros, 2 vigías. Se espera la llegada de la Supervisión para el inicio y la toma de la prueba de taza. hacia las cunetas.

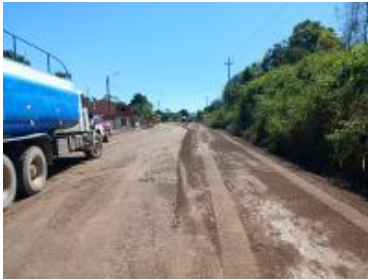
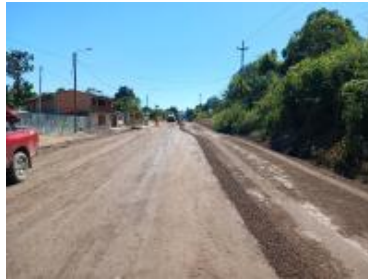
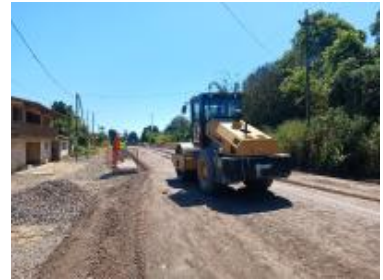
PROGRESIVAS KM. 13+800 AL KM. 14+220
VISITA DE SEGUIMIENTO Y MONITOREO A LAS ACTIVIDADES REALIZADOS EN LA VIA LA CALZADA
- SELVA ALEGRE: CONSTRUCCION DE BASE GRANULAR
CODIGO 400 SUB BASE Y BASES
PARTIDA 403.A BASE GRANULAR

En las progresivas Km. 13+800 al Km. 14+220 se realiza visita de seguimiento y monitoreo a las actividades realizadas y en ejecución en la Vía la Calzada - Selva alegre donde se continua con la construcción de base granular en este sector, se ha realizado el apilonado en el margen derecho de la vía en horas nocturnas y actualmente se realiza el extendido del material granular, en el sitio se utilizan 1 motoniveladora ,2 compactadoras de rodillo .1 camión cisterna. , trabajan 1capataz. 1 ing. de producción. 3 operadores, 4 obreros y 2 vigías.
