## BITACORA ELECTRÓNICA DE OBRA

NUMERO DE INFORME No. 0030-2024  
 CONTRATO DE OBRA: No. 031-2022-MTC/20.2 CON PRECIOS DE AGOSTO DE 2021  
 EMPRESA CONTRATISTA: CHINA CIVIL ENGINEERING CONSTRUCTION CORPORATION SUCURSAL DEL PERU  
 OBRA: SALDO DE OBRA: "CULMINACION DE OBRA DE MEJORAMIENTO DE LA CARRETERA RODRIGUEZ DE MENDOZA - EMPALME PE-5N (LA CALZADA), TRAMO: SELVA ALEGRE - EMPALME PE-5N (LA CALZADA)  
 MONTO DE LA OBRA: S/44'873,763.87 PLAZO DE EJECUCION: 190 DIAS CALENDARIO  
 SUPERVISOR: CONSORCIO SUPERVISOR ALEGRE LA CALZADA (PYUNGHWA ENGINEERING CONSULTANTS LTDA SUCURSAL DEL PERU y GEOTECNIA Y MECANICA DE SUELOS S.A.C.)  
 CONTRATO DE CONSULTORIA DE OBRA N° 01-2022-MTC/20.2 FECHA: 19-01-2022  
 MONTO SUPERVISION: 3,799,999.63 -Mediante OFICIO N° 905 - 2024-MTC/20.9 de fecha 23 de abril de 2024, la Entidad comunica el reinicio de ejecución de obra a partir del 22 de abril de 2024 LA OBRA ACTUALMENTE ESTA EN ACTIVIDAD DESDE 22-04-2024

SEGUIMIENTO Y MONITOREO A LAS OFICINAS DE LA SUPERVISION Y CONTRATISTA  
 VISITA DE SEGUIMIENTO Y MONITOREO A LAS ACTIVIDADES REALIZADAS EN LA VIA SELVA ALEGRE - LA CALZADA DESDE KM. 0+000 AL KM 24+080  
 LABORES DE OFICINA

#### Panel Fotográfi

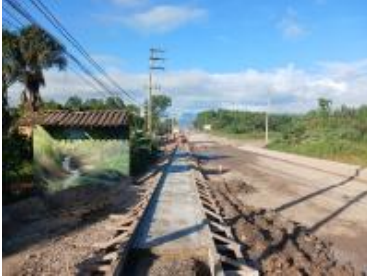
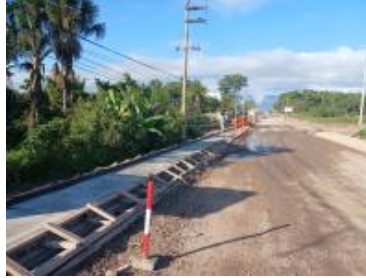
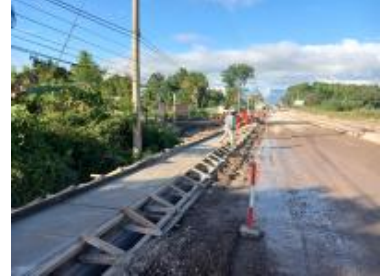
PROGRESIVAS KM. 10+420 a 10+500 li  
VISITA DE SEGUIMIENTO Y MONITOREO A LAS ACTIVIDADES REALIZADOS EN LA VIA LA CALZADA-  
SELVA ALEGRE: CONSTRUCCION DE VEREDAS  
CODIGO 600 OBRAS COMPLEMENTARIAS  
PARTIDA; 607,A VEREDAS

En las progresivas Km. 10+420 a Km. 10+500 se realiza visita de seguimiento y monitoreo al tramo de vía la Calzada - Selva alegre, donde se ha realizado el vaciado para la construcción de VEREDAS en el lado izquierdo de la vía, utilizando un camión mixer, 2 vibradores de concreto y herramientas menores, trabajaron 1capataz , 1 operador, y 10 obreros

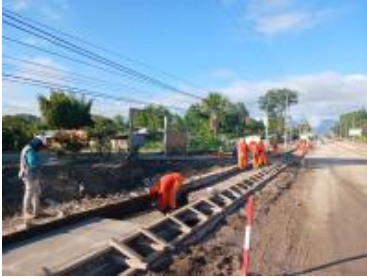
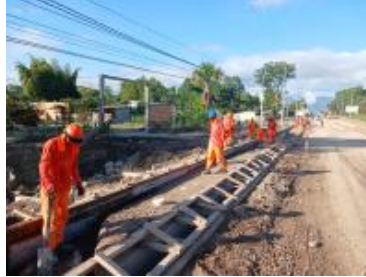
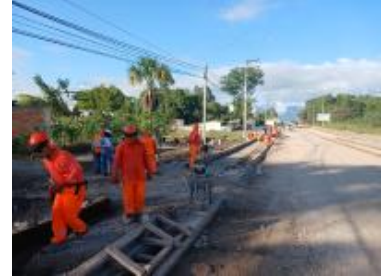
2

PROGRESIVAS KM. 10+557 a 10+580 Id  
VISITA DE SEGUIMIENTO Y MONITOREO A LAS ACTIVIDADES REALIZADOS EN LA VIA LA CALZADA  
- SELVA ALEGRE: CONSTRUCCION DE VEREDAS  
CODIGO 600 OBRAS COMPLEMENTARIAS  
PARTIDA; 607,A VEREDAS

En las progresivas Km. 10+577 a Km. 10+580 se realiza visita de seguimiento y monitoreo al tramo de vía la Calzada - Selva alegre, donde se realiza el encofrado para la construcción de VEREDAS en el lado derecho de la vía, utilizando herramientas menores, trabajan actualmente 1capataz y 15 obreros

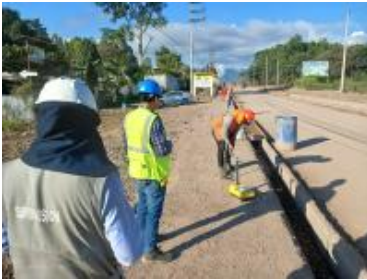
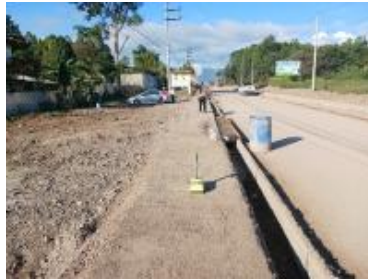
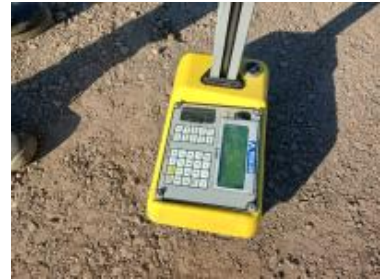
PROGRESIVAS KM. 10+560 a 10+700 li  
VISITA DE SEGUIMIENTO Y MONITOREO A LAS ACTIVIDADES REALIZADOS EN LA VIA LA CALZADA - SELVA ALEGRE: CONSTRUCCION DE VEREDAS (VERIFICACION DE COMPACTACION)  
CODIGO 600 OBRAS COMPLEMENTARIAS  
PARTIDA; 607,A VEREDAS

En las progresivas Km. 10+560 a Km. 10+700 se realiza visita de seguimiento y monitoreo al tramo de vía la Calzada - Selva alegre, donde se realiza el relleno para la construcción de VEREDAS en el lado izquierdo de la vía, utilizando una retroexcavadora, una mini compactadora y un mini cargador frontal y herramientas menores, trabajan actualmente 1capataz 3 operadores y 5 obreros, Actualmente se realiza ensayos de compactación del relleno ejecutado, resultando valores menores al 100 %, requiriendo volver a humedecer el relleno y volver a compactar.

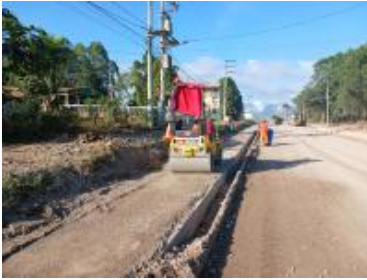
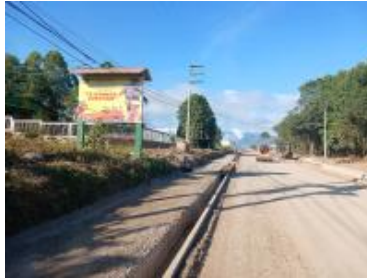
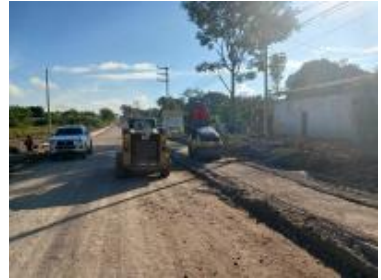
4

PROGRESIVAS KM. 10+600 a 10+700 li  
VISITA DE SEGUIMIENTO Y MONITOREO A LAS ACTIVIDADES REALIZADOS EN LA VIA LA CALZADA - SELVA ALEGRE: CONSTRUCCION DE VEREDAS  
CODIGO 600 OBRAS COMPLEMENTARIAS  
PARTIDA; 607,A VEREDAS

En las progresivas Km. 10+600 a Km. 10+700 se realiza visita de seguimiento y monitoreo al tramo de vía la Calzada - Selva alegre, donde se realiza el relleno para la construcción de VEREDAS en el lado izquierdo de la vía, utilizando una retroexcavadora, una mini compactadora y un mini cargador frontal y herramientas menores, trabajan actualmente 1capataz 3 operadores y 5 obreros

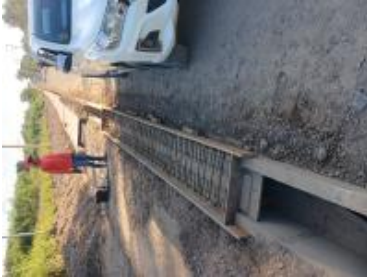
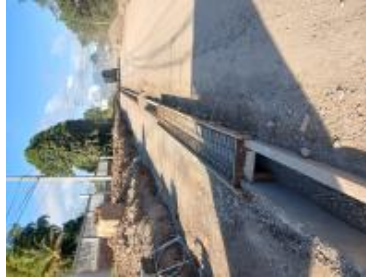
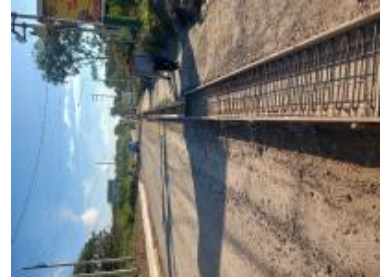
5

PROGRESIVA KM. 10+500 AL KM. 10+580  
VISITA DE SEGUIMIENTO Y MONITOREO A LAS ACTIVIDADES REALIZADOS EN LA VIA LA CALZADA  
- SELVA ALEGRE: CONSTRUCCION DE PASES VEHICULARES  
CODIGO 500 DRENAJE  
PARTIDA 522,A PASE VEHICULAR

En las progresivas Km. 10+500 al Km. 10+580 se realiza visita de seguimiento y monitoreo a las actividades realizados en la vía La Calzada - Selva Alegre, donde en el lado izquierdo y derecho de la vía se ha realizado el encofrado y refuerzo metálico para la construcción de pases vehiculares, se utiliza un carmix para el vaciado del pase vehicular trabajan 1 capataz, 1 operador 6 obreros

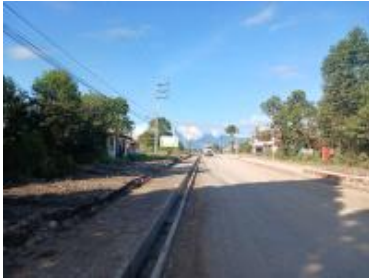
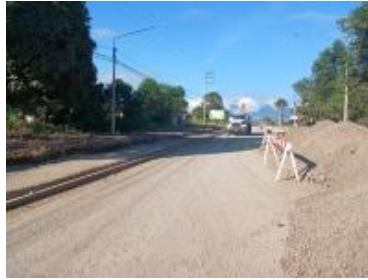
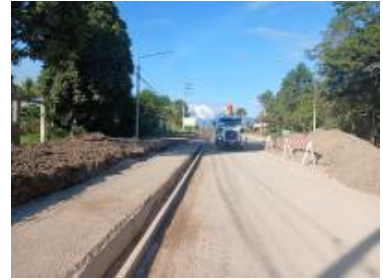
6

PROGRESIVAS KM. 10+600 a 10+700 li  
VISITA DE SEGUIMIENTO Y MONITOREO A LAS ACTIVIDADES REALIZADOS EN LA VIA LA CALZADA - SELVA ALEGRE: CONSTRUCCION DE VEREDAS (REGADO)  
CODIGO 600 OBRAS COMPLEMENTARIAS  
PARTIDA; 607,A VEREDAS

En las progresivas Km. 10+600 a Km. 10+700 se realiza visita de seguimiento y monitoreo al tramo de vía la Calzada - Selva alegre, donde se realiza el regado con agua en la zona del relleno para la construcción de VEREDAS en el lado izquierdo de la vía, utilizando un camión cisterna y herramientas menores, trabajan actualmente 1capataz 1 operadores y 2obreros

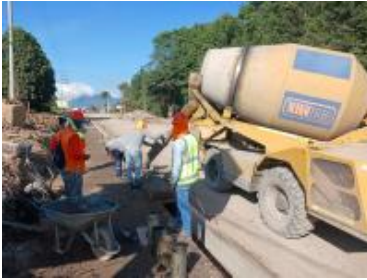
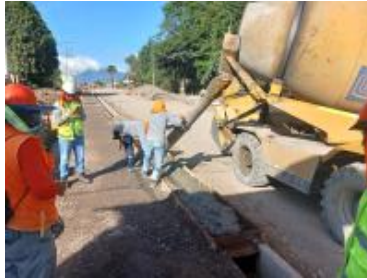
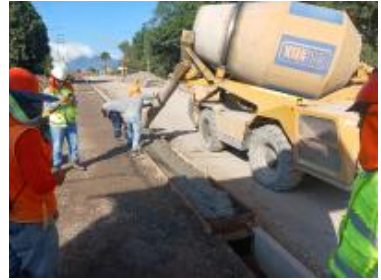
7

PROGRESIVA KM. 10+695 li  
VISITA DE SEGUIMIENTO Y MONITOREO A LAS ACTIVIDADES REALIZADOS EN LA VIA LA CALZADA  
- SELVA ALEGRE: CONSTRUCCION DE PASES VEHICULARES  
CODIGO 500 DRENAJE  
PARTIDA 522,A PASE VEHICULAR

En la progresiva Km. 10+695 se realiza visita de seguimiento y monitoreo a las actividades realizados en la vía La Calzada - Selva Alegre, donde en el lado izquierdo de la vía se ha realizado el encofrado y refuerzo metálico para la construcción de pases vehiculares, se utiliza un carmix para el vaciado del pase vehicular trabajan 1 capataz, 1 operador 3 obreros

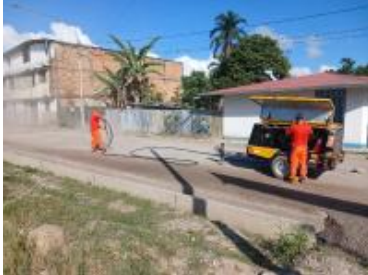
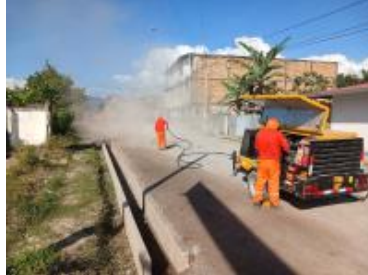
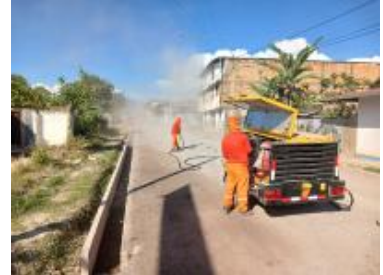
8

PROGRESIVA KM. 11+140 AL KM. 11+240 li  
VISITA DE SEGUIMIENTO Y MONITOREO A LAS ACTIVIDADES REALIZADAS EN LA VIA SELVA  
ALEGRE LA CALZADA: IMPRIMACION ASFALTICA ( LADO IZQUIERDO)

En las progresivas Km. 11+140 al Km. 11+240 se realiza la visita al sitio donde se realiza la limpieza de la superficie mediante el soplado , utilizando un compresor de aire y manguera donde trabajan 1 capataz, 1 operador ,2 obreros y 2 vigias para luego iniciar la imprimación asfáltica donde se utilizara un camión imprimador.

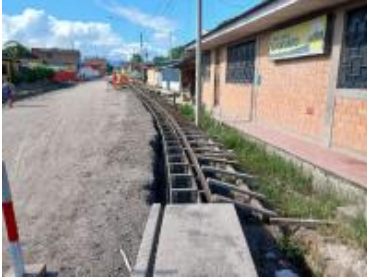
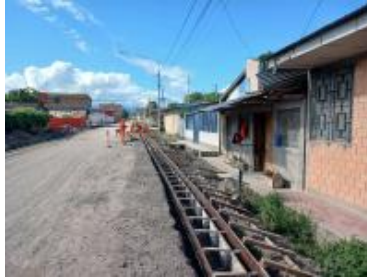
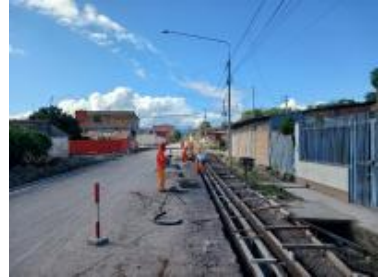
9

PROGRESIVA KM. 12+740 AL KM. 12+780 Id  
VISITA DE SEGUIMIENTO Y MONITOREO A LAS ACTIVIDADES REALIZADOS EN LA VIA LA CALZADA - SELVA ALEGRE: CONSTRUCCION DE CUNETAS RECTANGULARES  
CODIGO 500 DRENAJE  
PARTIDA 510 E CUNETAS RECTANGULARES

En las progresivas Km. 12+740 al Km. 12+780 se realiza visita de seguimiento y monitoreo a las actividades realizados en la vía La Calzada - Selva Alegre, donde en el lado derecho de la vía se realiza el encófrado para el vaciado de mezcla de concreto para la construcción de cunetas rectangulares, se utiliza herramientas menores trabajan 1 capataz, 1 operador y 10 obreros

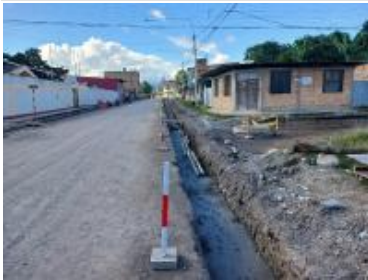
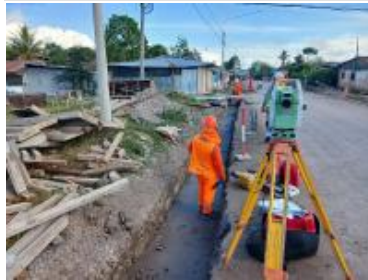
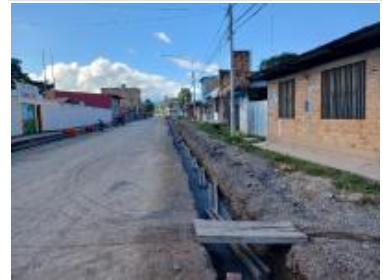
10

PROGRESIVA KM. 12+800 AL KM. 12+900 Id  
VISITA DE SEGUIMIENTO Y MONITOREO A LAS ACTIVIDADES REALIZADOS EN LA VIA LA CALZADA - SELVA ALEGRE: CONSTRUCCION DE CUNETAS RECTANGULARES  
CODIGO 500 DRENAJE  
PARTIDA 510 E CUNETAS RECTANGULARES

En las progresivas Km. 12+800 al Km. 12+900 se realiza visita de seguimiento y monitoreo a las actividades realizados en la vía La Calzada - Selva Alegre, donde en el lado derecho de la vía se ha realizado la excavación y el solado de concreto, para la construcción de cunetas rectangulares, se utilizo un carmix para el vaciado del solado trabajaron 1 capataz, 6 obreros

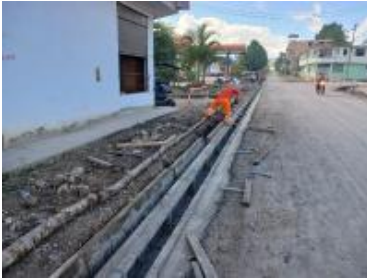
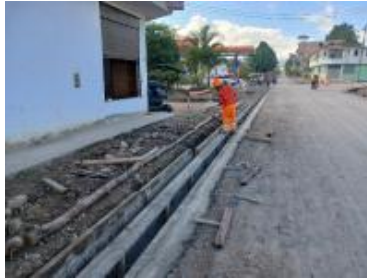
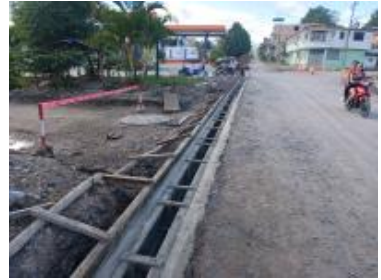
11

PROGRESIVA KM. 12+920 AL KM. 12+970 Id  
VISITA DE SEGUIMIENTO Y MONITOREO A LAS ACTIVIDADES REALIZADOS EN LA VIA LA CALZADA - SELVA ALEGRE: CONSTRUCCION DE CUNETAS RECTANGULARES  
CODIGO 500 DRENAJE  
PARTIDA 510 E CUNETAS RECTANGULARES

En las progresivas Km. 12+920 al Km. 12+970 se realiza visita de seguimiento y monitoreo a las actividades realizados en la vía La Calzada - Selva Alegre, donde en el lado derecho de la vía se realiza el desencofrado de la construcción de cunetas rectangulares, se utiliza herramientas menores trabajan 1 capataz, y 2 obreros

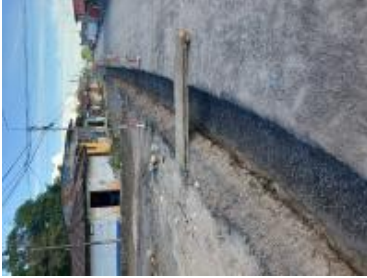
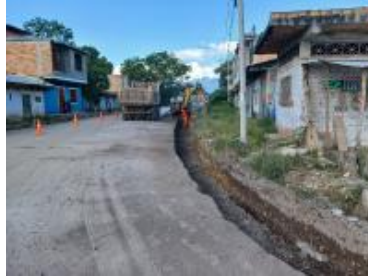
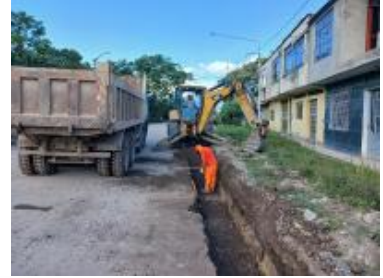
12

PROGRESIVA KM. 12+900 AL KM. 13+020 Id  
VISITA DE SEGUIMIENTO Y MONITOREO A LAS ACTIVIDADES REALIZADOS EN LA VIA LA CALZADA - SELVA ALEGRE: CONSTRUCCION DE CUNETAS RECTANGULARES C ODIGO 500 DRENAJE PARTIDA 510 E CUNETAS RECTANGULARES

En las progresivas Km. 12+900 al Km. 13+020 se realiza visita de seguimiento y monitoreo a las actividades realizados en la vía La Calzada - Selva Alegre, donde en el lado derecho de la vía se realiza la excavación para la construcción de cunetas rectangulares, se utiliza una retroexcavadora trabajan 1 capataz, 1 operador 2 obreros

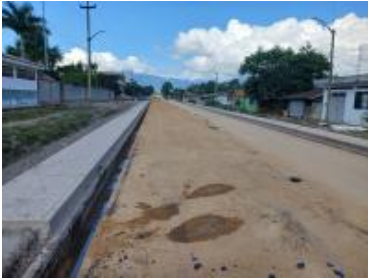
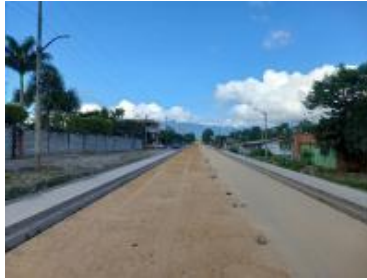
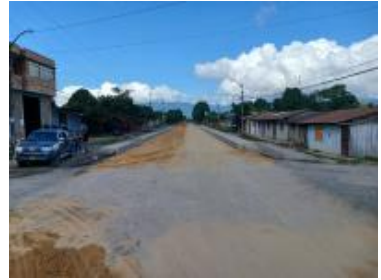
13

PROGRESIVAS KM. 13+180 AL KM. 13+380 li  
VISITA DE SEGUIMIENTO Y MONITOREO A LAS ACTIVIDADES REALIZADAS EN LA VIA SELVA ALEGRE LA CALZADA: IMPRIMACION ASFALTICA ( LADO IZQUIERDO)  
CODIGO 400 PAVIMENTO ASFALTICO  
PARTIDA 416.A IMPRIMACION ASFALTICA

En las progresivas Km. 13+180 al Km. 13+380 se realiza la visita al sitio donde se ha realizado la imprimación asfáltica donde actualmente se realiza el arenado en el lado izquierdo de la vía, trabajan 1 capataz, 6 obreros

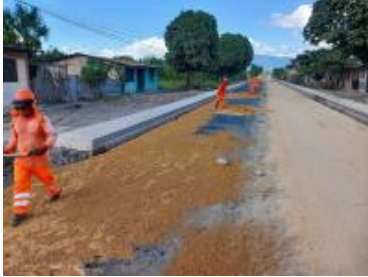
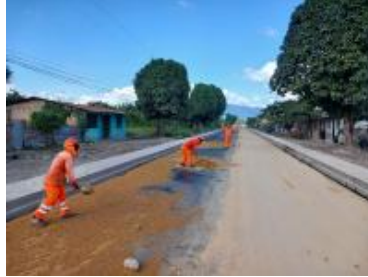
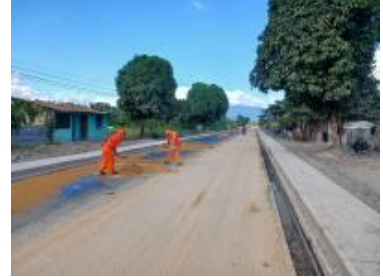
14

PROGRESIVAS KM. 13+400 AL KM. 13+500 li  
VISITA DE SEGUIMIENTO Y MONITOREO A LAS ACTIVIDADES REALIZADAS EN LA VIA SELVA ALEGRE LA CALZADA: IMPRIMACION ASFALTICA ( LADO IZQUIERDO)  
CODIGO 400 PAVIMENTO ASFALTICO  
PARTIDA 416.A IMPRIMACION ASFALTICA

En las progresivas Km. 13+180 al Km. 13+380 se realiza la visita al sitio donde se ha realizado la imprimación asfáltica donde actualmente se realiza el arenado en el lado izquierdo de la vía, trabajan 1 capataz, 6 obreros

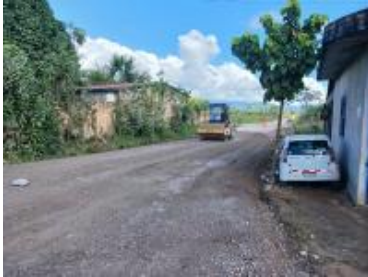
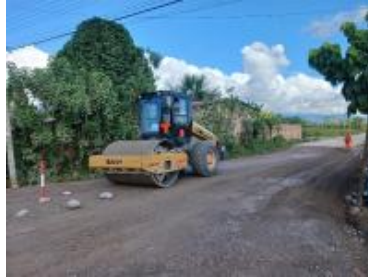
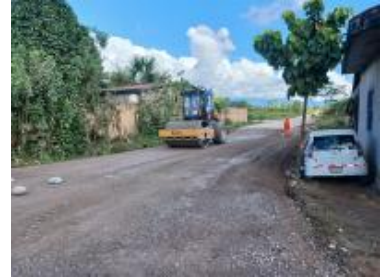
15

PROGRESIVA KM. 13+503  
VISITA DE SEGUIMIENTO Y MONITOREO A LAS ACTIVIDADES REALIZADOS EN LA VIA LA CALZADA - SELVA ALEGRE: CONSTRUCCION DE SUB BASE GRANULAR EN ACCESO  
CODIGO 400 SUB BASE Y BASES  
PARTIDA 402.A SUB BASE GRANULAR TRITURADA

En la progresiva Km. 13+503 En el lado derecho de la vía, se realiza visita de seguimiento y monitoreo a las actividades realizadas y en ejecución en la Vía la Calzada - Selva alegre donde se realiza la construcción de sub base granular en el acceso, se ha realizado el extendido del material utilizando una motoniveladora y actualmente se realiza la compactación utilizando una compactadora de rodillo , trabajan 1capataz. 1 ing. de producción. 2 operadores, 2 obreros .

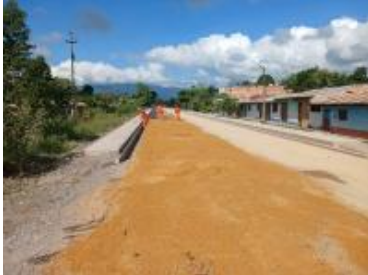
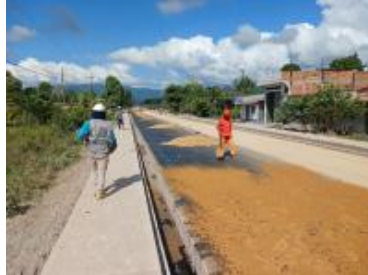
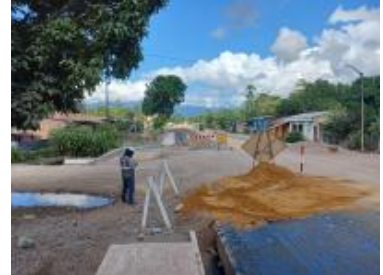
16

PROGRESIVAS KM. 13+600 AL KM. 13+800 li  
VISITA DE SEGUIMIENTO Y MONITOREO A LAS ACTIVIDADES REALIZADAS EN LA VIA SELVA ALEGRE LA CALZADA: IMPRIMACION ASFALTICA ( LADO IZQUIERDO)  
CODIGO 400 PAVIMENTO ASFALTICO  
PARTIDA 416.A IMPRIMACION ASFALTICA

En las progresivas Km. 13+600 al Km. 13+800 se realiza la visita al sitio donde se ha realizado la imprimación asfáltica donde actualmente se realiza el arenado en el lado izquierdo de la vía, trabajan 1 capataz, 6 obreros

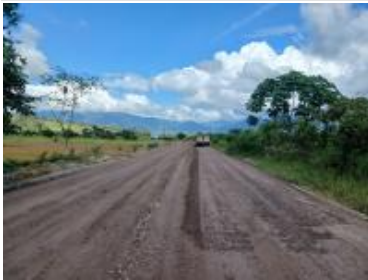
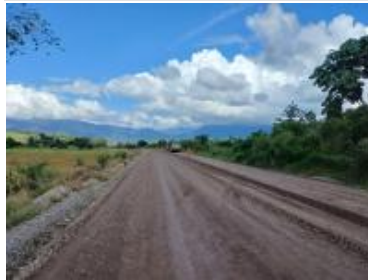
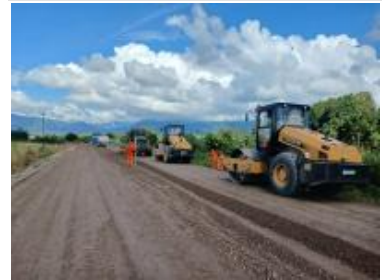
17

PROGRESIVAS KM. 14+920 AL KM. 15+020  
VISITA DE SEGUIMIENTO Y MONITOREO A LAS ACTIVIDADES REALIZADOS EN LA VIA LA CALZADA - SELVA ALEGRE: CONSTRUCCION DE BASE GRANULAR  
CODIGO 400 SUB BASE Y BASES  
PARTIDA 403.A BASE GRANULAR

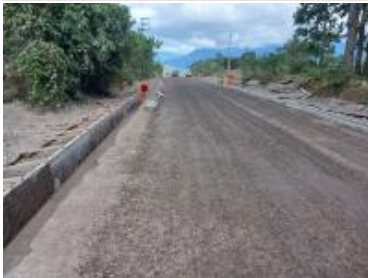
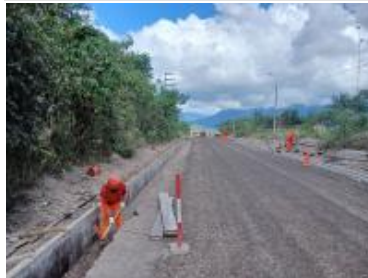
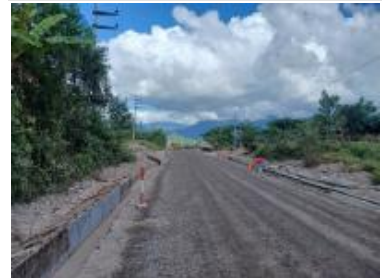
18

En las progresivas Km. 16+540 al Km. 16+700 se realiza visita de seguimiento y monitoreo a las actividades realizados en la vía La Calzada - Selva Alegre, donde en el lado izquierdo de la vía se ha realizado la excavación y el solado de concreto, para la construcción de cunetas rectangulares, actualmente se realiza el encofrado se utiliza herramientas menores, trabajan 1 capataz, 6 obreros

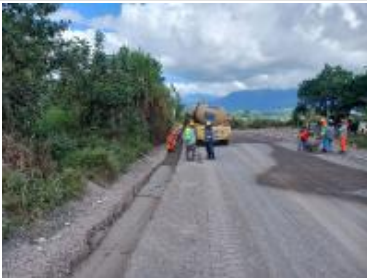
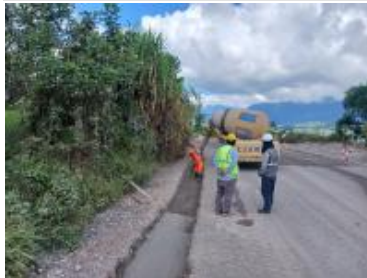
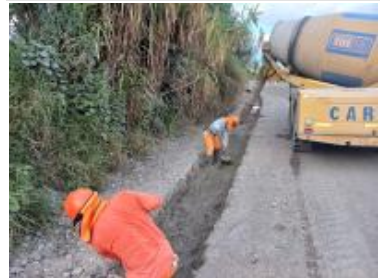
En las progresivas Km. 16+700 al Km. 16+780 se realiza visita de seguimiento y monitoreo a las actividades realizados en la vía La Calzada - Selva Alegre, donde en el lado izquierdo de la vía se ha realizado la excavación y actualmente se realiza el solado de concreto, para la construcción de cunetas rectangulares, se utiliza un carmix para el vaciado del solado trabajan 1 capataz, 1 operador 6 obreros.
