BITACORA ELECTRÓNICA DE OBRA

Confirma Bitacora: Si	Nro Informe: 0030	Fecha Informe: 19 - 06 - 2024	Nombre De La Obra: SELVA ALEGRE - LA CALZADA	Personal Encargado: BORIS WALTER AYLLÓN CARCELÉN
---------------------------------	-----------------------------	---	--	--

NUMERO DE INFORME No. 0030-2024
 CONTRATO DE OBRA: No. 031-2022-MTC/20.2 CON PRECIOS DE AGOSTO DE 2021
 EMPRESA CONTRATISTA: CHINA CIVIL ENGINEERING CONSTRUCTION CORPORATION SUCURSAL DEL PERU
 OBRA: SALDO DE OBRA: "CULMINACION DE OBRA DE MEJORAMIENTO DE LA CARRETERA RODRIGUEZ DE MENDOZA - EMPALME PE-5N (LA CALZADA), TRAMO: SELVA ALEGRE - EMPALME PE-5N (LA CALZADA)
 MONTO DE LA OBRA: S/44'873,763.87 PLAZO DE EJECUCION: 190 DIAS CALENDARIO
 SUPERVISOR: CONSORCIO SUPERVISOR ALEGRE LA CALZADA (PYUNGHWA ENGINEERING CONSULTANTS LTDA SUCURSAL DEL PERU y GEOTECNIA Y MECANICA DE SUELOS S.A.C.)
 CONTRATO DE CONSULTORIA DE OBRA N° 01-2022-MTC/20.2 FECHA: 19-01-2022
 MONTO SUPERVISION: 3,799,999.63 -Mediante OFICIO N° 905 - 2024-MTC/20.9 de fecha 23 de abril de 2024, la Entidad comunica el reinicio de ejecución de obra a partir del 22 de abril de 2024 LA OBRA ACTUALMENTE ESTA EN ACTIVIDAD DESDE 22-04-2024
 SEGUIMIENTO Y MONITOREO

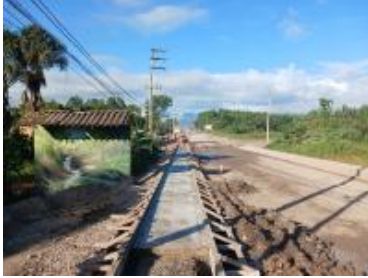
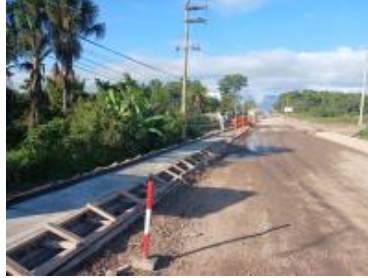
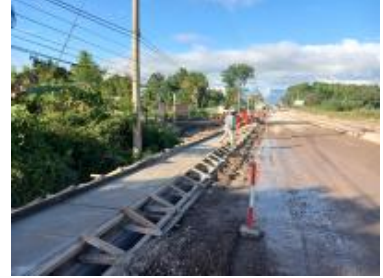
En las progresivas Km. 10+420 a Km. 10+500 se realiza visita de seguimiento y monitoreo al tramo de vía la Calzada - Selva alegre, donde se ha realizado el vaciado para la construcción de VEREDAS en el lado izquierdo de la vía, utilizando un camión mixer, 2 vibradores de concreto y herramientas menores, trabajaron 1capataz , 1 operador, y 10 obreros

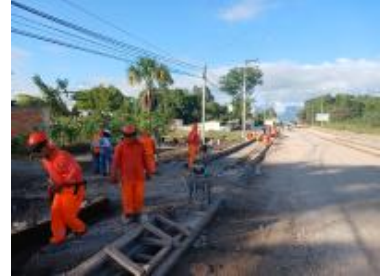
2

En las progresivas Km. 10+577 a Km. 10+580 se realiza visita de seguimiento y monitoreo al tramo de vía la Calzada - Selva alegre, donde se realiza el encofrado para la construcción de VEREDAS en el lado derecho de la vía, utilizando herramientas menores, trabajan actualmente 1capataz y 15 obreros

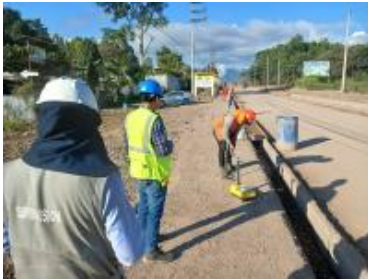
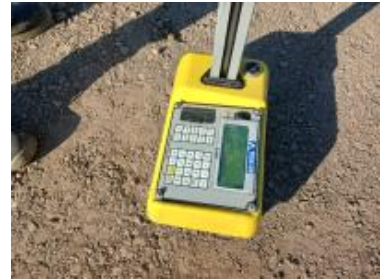
En las progresivas Km. 10+560 a Km. 10+700 se realiza visita de seguimiento y monitoreo al tramo de vía la Calzada - Selva alegre, donde se realiza el relleno para la construcción de VEREDAS en el lado izquierdo de la vía, utilizando una retroexcavadora, una mini compactadora y un mini cargador frontal y herramientas menores, trabajan actualmente 1capataz 3 operadores y 5 obreros, Actualmente se realiza ensayos de compactación del relleno ejecutado, resultando valores menores al 100 %, requiriendo volver a humedecer el relleno y volver a compactar.

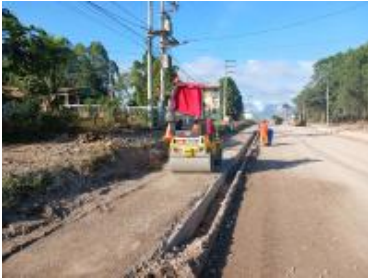
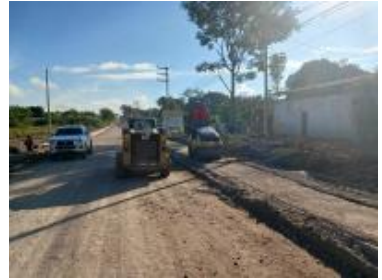
4

En las progresivas Km. 10+600 a Km. 10+700 se realiza visita de seguimiento y monitoreo al tramo de vía la Calzada - Selva alegre, donde se realiza el relleno para la construcción de VEREDAS en el lado izquierdo de la vía, utilizando una retroexcavadora, una mini compactadora y un mini cargador frontal y herramientas menores, trabajan actualmente 1capataz 3 operadores y 5 obreros

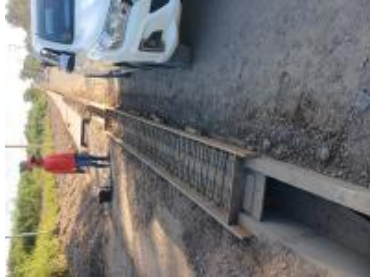
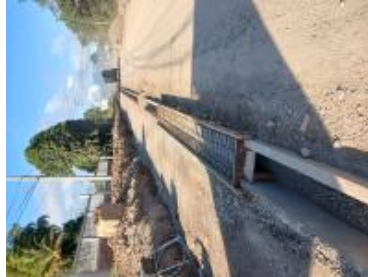
5

En las progresivas Km. 10+500 al Km. 10+580 se realiza visita de seguimiento y monitoreo a las actividades realizados en la vía La Calzada - Selva Alegre, donde en el lado izquierdo y derecho de la vía se ha realizado el encofrado y refuerzo metálico para la construcción de pases vehiculares, se utiliza un carmix para el vaciado del pase vehicular trabajan 1 capataz, 1 operador 6 obreros

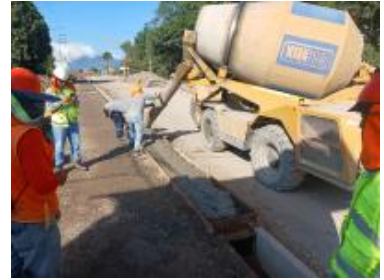
En la progresiva Km. 10+695 se realiza visita de seguimiento y monitoreo a las actividades realizados en la vía La Calzada - Selva Alegre, donde en el lado izquierdo de la vía se ha realizado el encofrado y refuerzo metálico para la construcción de pases vehiculares, se utiliza un carmix para el vaciado del pase vehicular trabajan 1 capataz, 1 operador 3 obreros

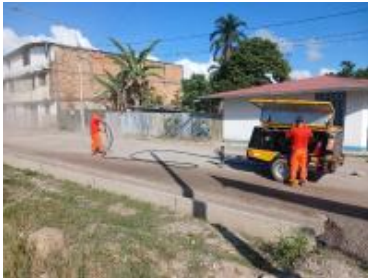
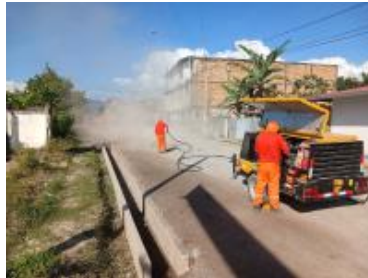
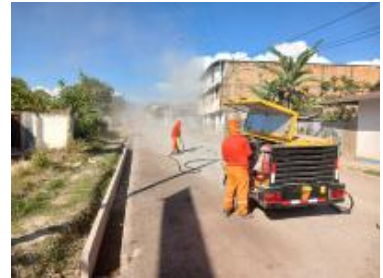
8

En las progresivas Km. 11+140 al Km. 11+240 se realiza la visita al sitio donde se realiza la limpieza de la superficie mediante el soplado , utilizando un compresor de aire y manguera donde trabajan 1 capataz, 1 operador ,2 obreros y 2 vigias para luego iniciar la imprimación asfáltica donde se utilizara un camión imprimador.

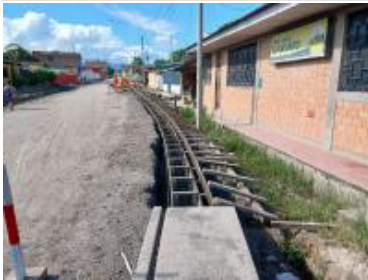
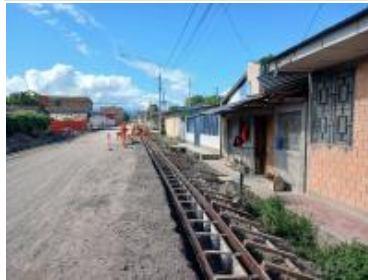
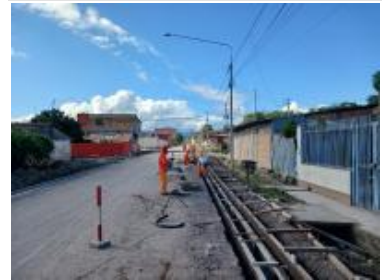
9

En las progresivas Km. 12+740 al Km. 12+780 se realiza visita de seguimiento y monitoreo a las actividades realizados en la vía La Calzada - Selva Alegre, donde en el lado derecho de la vía se realiza el encófrado para el vaciado de mezcla de concreto para la construcción de cunetas rectangulares, se utiliza herramientas menores trabajan 1 capataz, 1 operador y 10 obreros

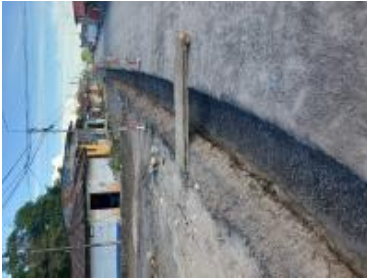
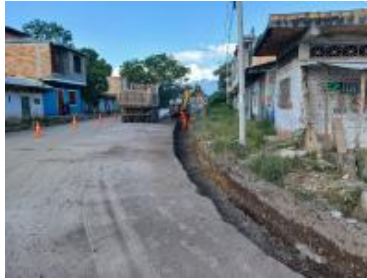
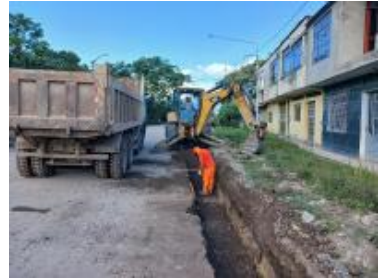
12

En las progresivas Km. 12+900 al Km. 13+020 se realiza visita de seguimiento y monitoreo a las actividades realizados en la vía La Calzada - Selva Alegre, donde en el lado derecho de la vía se realiza la excavación para la construcción de cunetas rectangulares, se utiliza una retroexcavadora trabajan 1 capataz, 1 operador 2 obreros

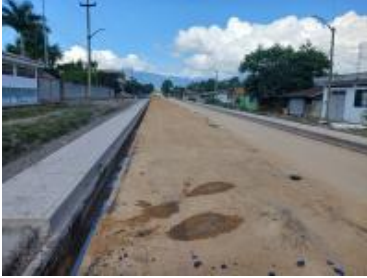
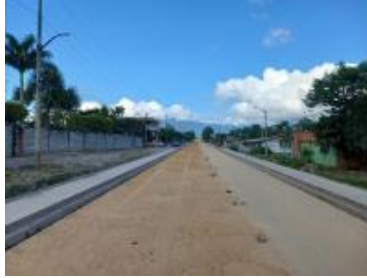
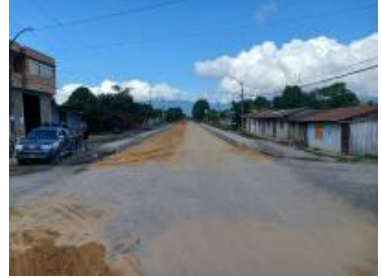
13

En las progresivas Km. 13+180 al Km. 13+380 se realiza la visita al sitio donde se ha realizado la imprimación asfáltica donde actualmente se realiza el arenado en el lado izquierdo de la vía, trabajan 1 capataz, 6 obreros

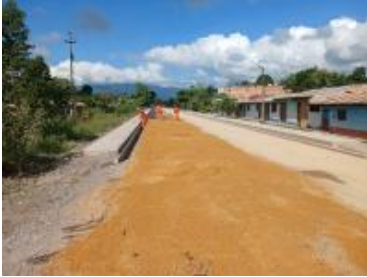
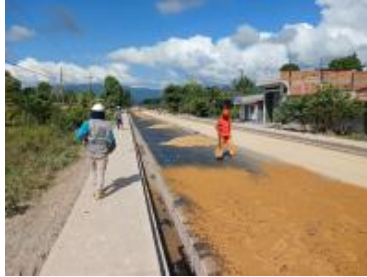
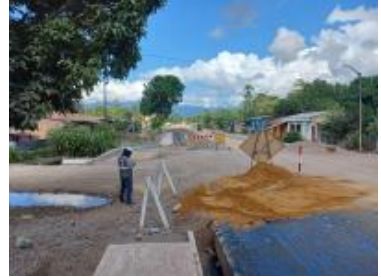
16

En las progresivas Km. 13+600 al Km. 13+800 se realiza la visita al sitio donde se ha realizado la imprimación asfáltica donde actualmente se realiza el arenado en el lado izquierdo de la vía, trabajan 1 capataz, 6 obreros

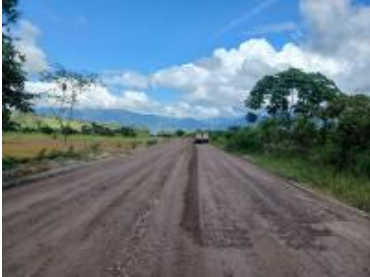
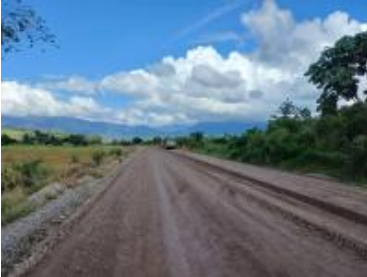
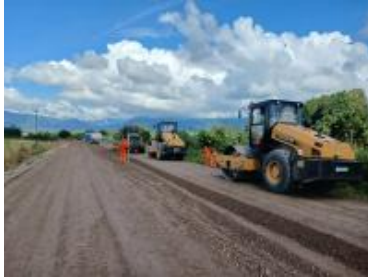
17

En las progresivas Km. 14+920 al Km. 15+020 se realiza visita de seguimiento y monitoreo a las actividades realizadas y en ejecución en la Vía la Calzada - Selva alegre donde se continua con la construcción de base granular en este sector, actualmente se realiza el extendido del material granular, en el sitio se utilizan 1 motoniveladora ,2 compactadoras de rodillo .1 camión cisterna. , trabajan 1capataz. 1 ing. de producción. 3 operadores, 4 obreros y 2 vigias

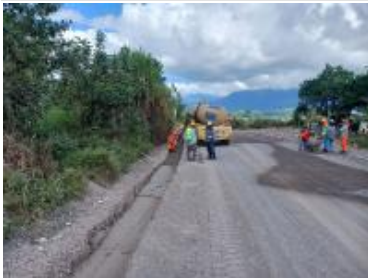
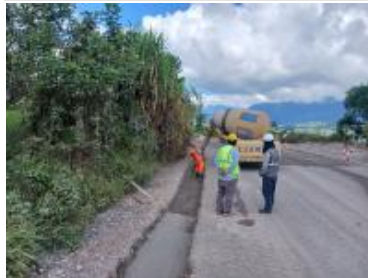
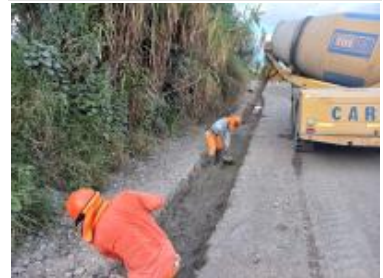
En las progresivas Km. 16+700 al Km. 16+780 se realiza visita de seguimiento y monitoreo a las actividades realizados en la vía La Calzada - Selva Alegre, donde en el lado izquierdo de la vía se ha realizado la excavación y actualmente se realiza el solado de concreto, para la construcción de cunetas rectangulares, se utiliza un carmix para el vaciado del solado trabajan 1 capataz, 1 operador 6 obreros.
