BITACORA ELECTRÓNICA DE OBRA

NUMERO DE INFORME No. 0032-2024
 CONTRATO DE OBRA: No. 031-2022-MTC/20.2 CON PRECIOS DE AGOSTO DE 2021
 EMPRESA CONTRATISTA: CHINA CIVIL ENGINEERING CONSTRUCTION CORPORATION SUCURSAL DEL PERU
 OBRA: SALDO DE OBRA: "CULMINACION DE OBRA DE MEJORAMIENTO DE LA CARRETERA RODRIGUEZ DE MENDOZA - EMPALME PE-5N (LA CALZADA), TRAMO: SELVA ALEGRE - EMPALME PE-5N (LA CALZADA)
 MONTO DE LA OBRA: S/44'873,763.87 PLAZO DE EJECUCION: 190 DIAS CALENDARIO
 SUPERVISOR: CONSORCIO SUPERVISOR ALEGRE LA CALZADA (PYUNGHWA ENGINEERING CONSULTANTS LTDA SUCURSAL DEL PERU y GEOTECNIA Y MECANICA DE SUELOS S.A.C.)
 CONTRATO DE CONSULTORIA DE OBRA N° 01-2022-MTC/20.2 FECHA: 19-01-2022
 MONTO SUPERVISION: 3,799,999.63 -Mediante OFICIO N° 905 - 2024-MTC/20.9 de fecha 23 de abril de 2024, la Entidad comunica el reinicio de ejecución de obra a partir del 22 de abril de 2024 LA OBRA ACTUALMENTE ESTA EN ACTIVIDAD DESDE 22-04-2024
 SEGUIMIENTO Y MONITOREO A LAS OFICINAS DE LA SUPERVISION Y CONTRATISTA

VISITA DE SEGUIMIENTO Y MONITOREO A LAS ACTIVIDADES REALIZADAS EN LA VIA SELVA ALEGRE - LA CALZADA DESDE KM. 0+000 AL KM 16+800
 LABORES DE OFICINA

VISITA DE SEGUIMIENTO Y MONITOREO A LAS A

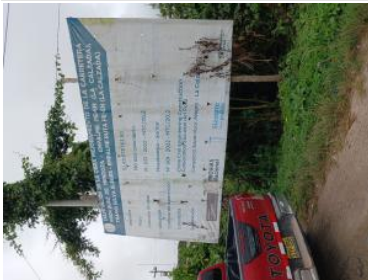
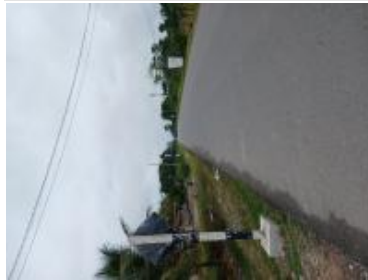
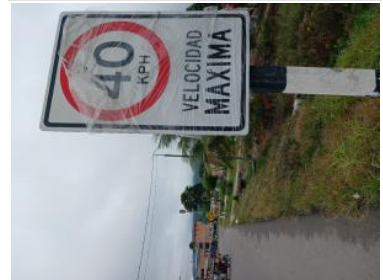
PROGRESIVA KM. 0+000

En la progresivas Km. 0+000 se realiza visita de seguimiento y monitoreo a las actividades realizadas y en ejecución en la Vía la Calzada - Selva alegre donde se aprecia en el inicio de la via, que todavia existe la valla alusiva a la obra, en el sitio se aprecia señalización vertical en ambos carriles, falta la colocación de marcas y tachas en el pavimento de asfalto.

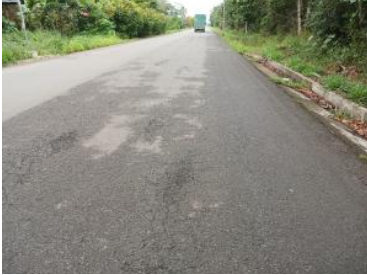
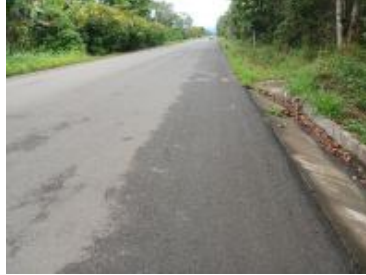
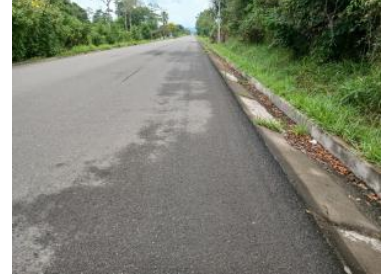
PROGRESIVAS KM. 1+500 AL KM. 1+560 Id
VISITA DE SEGUIMIENTO Y MONITOREO A LAS ACTIVIDADES REALIZADOS EN LA VIA LA CALZADA
- SELVA ALEGRE: ASFALTO EXISTENTE EN MAL ESTADO

En las progresivas Km. 1+500 al Km. 1+560 se realiza visita de seguimiento y monitoreo a las actividades realizadas y en ejecución en la Vía la Calzada - Selva alegre donde se aprecia el pavimento de asfalto en muy malas condiciones, con baches y agrietamientos en forma de piel de cocodrilo, también se aprecia todo el carril derecho con presencia de humedad. Esta actividad lo ejecuto otra Empresa Contratista el cual tiene que ser reparada,

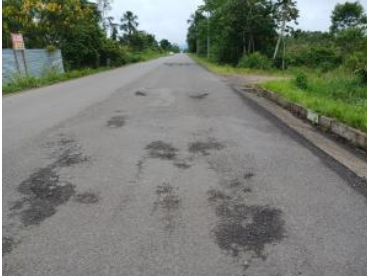
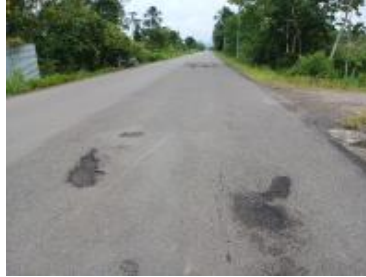
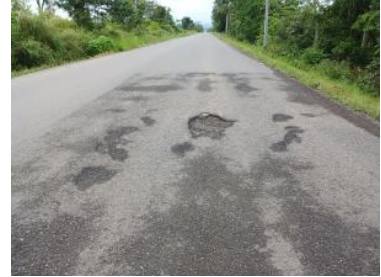
PROGRESIVAS KM. 1+650 AL KM. 1+700 Id

VISITA DE SEGUIMIENTO Y MONITOREO A LAS ACTIVIDADES REALIZADOS EN LA VIA LA CALZADA - SELVA ALEGRE: ASFALTO EXISTENTE EN MAL ESTADO

En las progresivas Km. 1+650 al Km. 1+700 se realiza visita de seguimiento y monitoreo a las actividades realizadas y en ejecución en la Vía la Calzada - Selva alegre donde se aprecia el pavimento de asfalto en muy malas condiciones, con baches y agrietamientos en forma de piel de cocodrilo, también se aprecia todo el carril derecho con presencia de humedad. Esta actividad lo ejecuto otra Empresa Contratista el cual tiene que reparar.

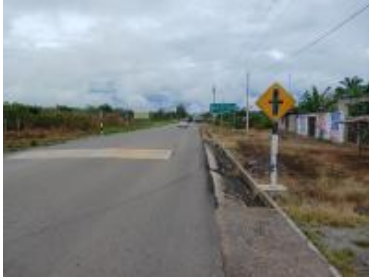
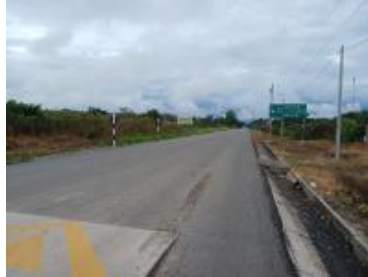
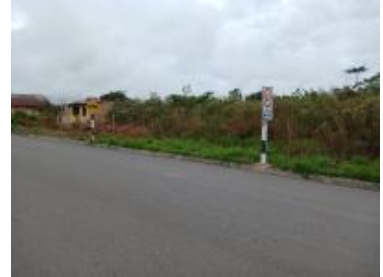
PROGRESIVA KM. 5+000
VISITA DE SEGUIMIENTO Y MONITOREO A LAS ACTIVIDADES REALIZADOS EN LA VIA LA CALZADA
- SELVA ALEGRE: SEÑALIZACION EXISTENTE

En la progresivas Km. 5+000 se realiza visita de seguimiento y monitoreo a las actividades realizadas y en ejecución en la Vía la Calzada - Selva alegre donde se aprecia en el sector la Habana se aprecia señalización vertical en ambos carriles, falta la colocación de marcas y tachas en el pavimento de asfalto desde el km 0+000 al km. 10+000

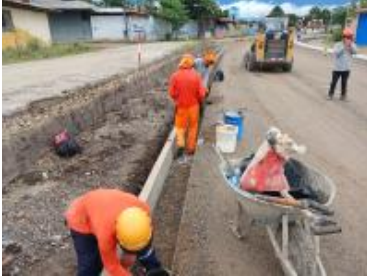
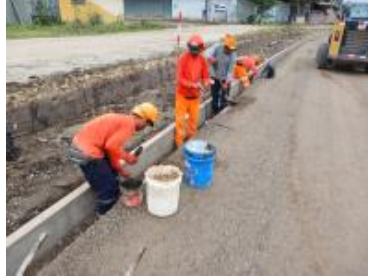
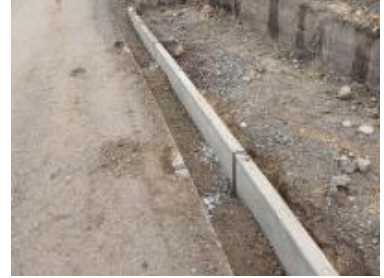
PROGRESIVA KM. 11+480 AL KM. 11+500 li
VISITA DE SEGUIMIENTO Y MONITOREO A LAS ACTIVIDADES REALIZADOS EN LA VIA LA CALZADA - SELVA ALEGRE: JUNTAS EN CUNETAS RECTANGULARES
CODIGO 500 DRENAJE
PARTIDA 510 E CUNETAS RECTANGULARES

En las progresivas Km. 11+480 al Km. 11+500 se realiza visita de seguimiento y monitoreo a las actividades realizados en la vía La Calzada - Selva Alegre, donde en el lado izquierdo de la vía se realiza la colocación de juntas de arena asfalto de las cunetas rectangulares, trabajan 1 capataz, 4 obreros

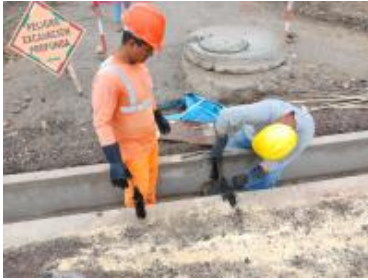
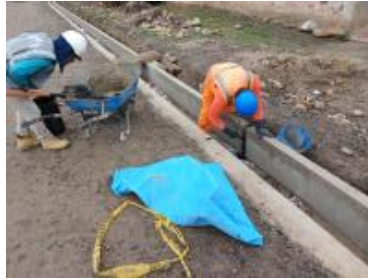
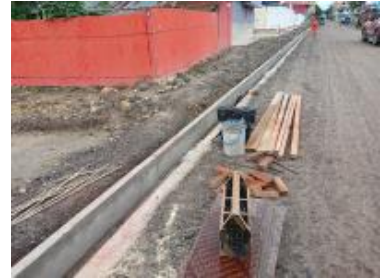
PROGRESIVA KM. 12+780 AL KM. 12+800 li
VISITA DE SEGUIMIENTO Y MONITOREO A LAS ACTIVIDADES REALIZADOS EN LA VIA LA CALZADA - SELVA ALEGRE: JUNTAS EN CUNETAS RECTANGULARES
CODIGO 500 DRENAJE
PARTIDA 510 E CUNETAS RECTANGULARES

En las progresivas Km. 12+780 al Km. 12+800 se realiza visita de seguimiento y monitoreo a las actividades realizados en la vía La Calzada - Selva Alegre, donde en el lado izquierdo de la vía se realiza la colocación de juntas de arena asfalto de las cunetas rectangulares, trabajan 1 capataz, 4 obreros

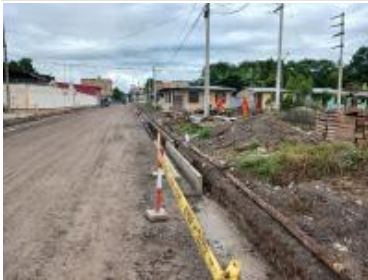
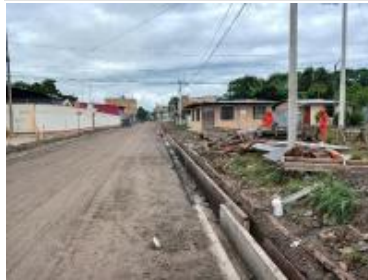
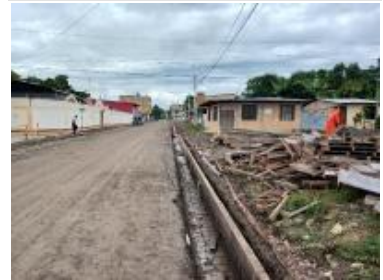
PROGRESIVA KM. 12+800 AL KM. 12+900 Id
VISITA DE SEGUIMIENTO Y MONITOREO A LAS ACTIVIDADES REALIZADOS EN LA VIA LA CALZADA - SELVA ALEGRE: CONSTRUCCION DE CUNETAS RECTANGULARES
CODIGO 500 DRENAJE
PARTIDA 510 E CUNETAS RECTANGULARES

En las progresivas Km. 12+800 al Km. 12+900 se realiza visita de seguimiento y monitoreo a las actividades realizados en la vía La Calzada - Selva Alegre, donde en el lado derecho de la vía se ha realizado la construcción de cunetas rectangulares, actualmente se esta desencofrando las cunetas. se utiliza herramientas menores trabajan 1 capataz, 5 obreros

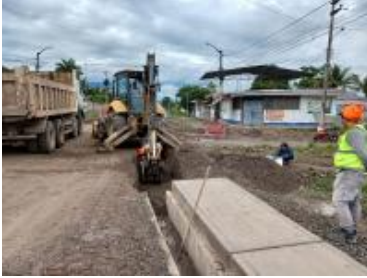
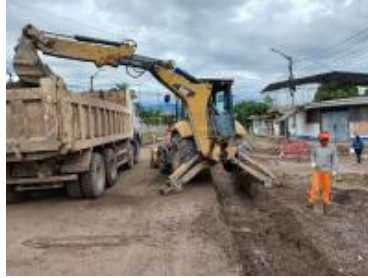
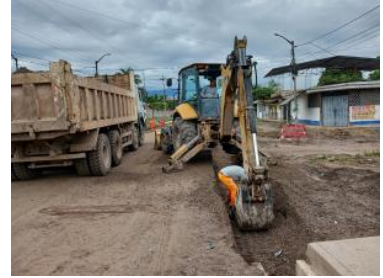
PROGRESIVA KM. 13+140 AL KM. 13+180 Id
VISITA DE SEGUIMIENTO Y MONITOREO A LAS ACTIVIDADES REALIZADOS EN LA VIA LA CALZADA
- SELVA ALEGRE: EXCAVACION PARA CONSTRUCCION DE CUNETAS RECTANGULARES
CODIGO 500 DRENAJE
PARTIDA 510 E CUNETAS RECTANGULARES

En las progresivas Km. 13+140 al Km. 13+180 se realiza visita de seguimiento y monitoreo a las actividades realizados en la vía La Calzada - Selva Alegre, donde en el lado derecho de la vía se realiza la excavación para la construcción de cunetas rectangulares, se utiliza una retroexcavadora trabajan 1 capataz, 1 operador, 2 obreros,

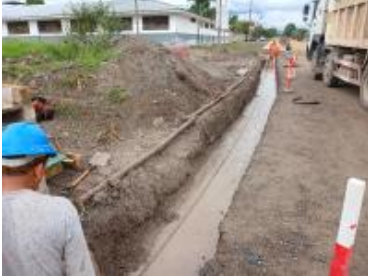
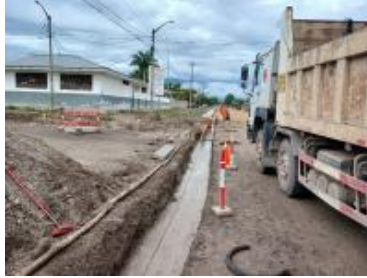
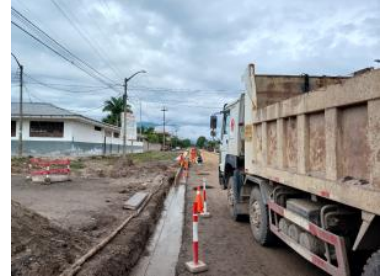
PROGRESIVAS KM. 13+140 AL KM. 13+160 li
VISITA DE SEGUIMIENTO Y MONITOREO A LAS ACTIVIDADES REALIZADOS EN LA VIA LA CALZADA - SELVA ALEGRE: CONSTRUCCION DE CUNETAS RECTANGULARES
CODIGO 500 DRENAJE
PARTIDA 510 E CUNETAS RECTANGULARES

En las progresivas Km. 13+140 al Km. 13+160 se realiza visita de seguimiento y monitoreo a las actividades realizados en la vía La Calzada - Selva Alegre, donde en el lado izquierdo de la vía se ha realizado la excavación y el solado de concreto, para la construcción de cunetas rectangulares, se utilizo un carmix para el vaciado del solado trabajaron 1 capataz, 6 obreros, Se inicia con el encofrado

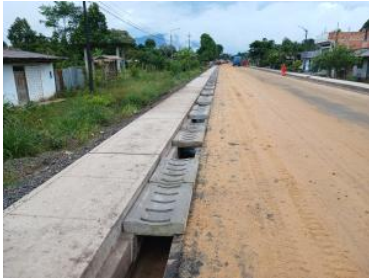
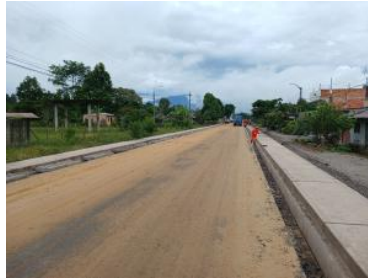
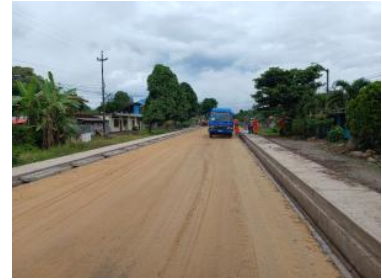
PROGRESIVA KM. 13+500 AL KM. 13+600 Id
VISITA DE SEGUIMIENTO Y MONITOREO A LAS ACTIVIDADES REALIZADOS EN LA VIA LA CALZADA - SELVA ALEGRE: COLOCACION DE TAPAS CUNETAS RECTANGULARES PREFABRICADAS CODIGO 500 DRENAJE
PARTIDA 510 E CUNETAS RECTANGULARES

En las progresivas Km. 13+500 al Km. 13+600 se realiza visita de seguimiento y monitoreo a las actividades realizados en la vía La Calzada - Selva Alegre, donde en el lado derecho e izquierdo de la vía se esta colocando las tapas prefabricadas encima de las cunetas rectangulares, actualmente trabajan 1 capataz, 10 obreros

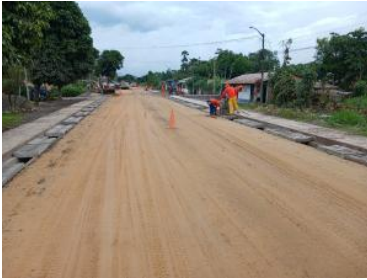
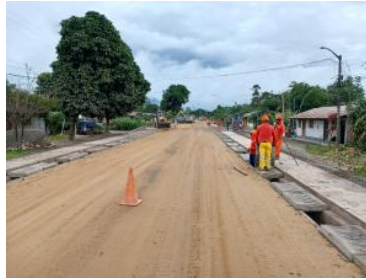
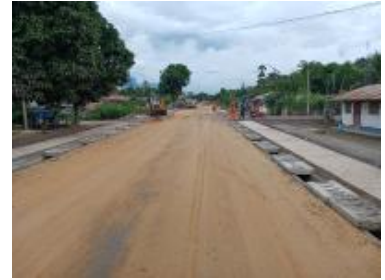
PROGRESIVA KM. 13+620 AL KM. 13+700 Id
VISITA DE SEGUIMIENTO Y MONITOREO A LAS ACTIVIDADES REALIZADOS EN LA VIA LA CALZADA - SELVA ALEGRE: COLOCACION DE TAPAS CUNETAS RECTANGULARES PREFABRICADAS CODIGO 500 DRENAJE
PARTIDA 510 E CUNETAS RECTANGULARES

En las progresivas Km. 13+620 al Km. 13+700 se realiza visita de seguimiento y monitoreo a las actividades realizados en la vía La Calzada - Selva Alegre, donde en el lado derecho e izquierdo de la vía se esta colocando las tapas prefabricadas encima de las cunetas rectangulares, actualmente trabajan 1 capataz, 10 obreros

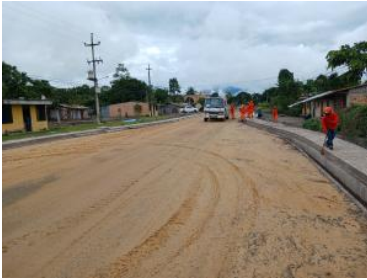
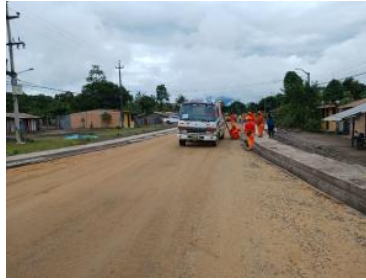
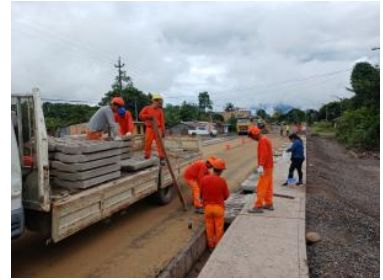
PROGRESIVA KM. 13+700 AL KM. 13+800 Id
VISITA DE SEGUIMIENTO Y MONITOREO A LAS ACTIVIDADES REALIZADOS EN LA VIA LA CALZADA - SELVA ALEGRE: COLOCACION DE TAPAS CUNETAS RECTANGULARES PREFABRICADAS CODIGO 500 DRENAJE
PARTIDA 510 E CUNETAS RECTANGULARES

En las progresivas Km. 13+700 al Km. 13+800 se realiza visita de seguimiento y monitoreo a las actividades realizados en la vía La Calzada - Selva Alegre, donde en el lado derecho e izquierdo de la vía se esta colocando las tapas prefabricadas encima de las cunetas rectangulares, actualmente trabajan 1 capataz, 10 obreros

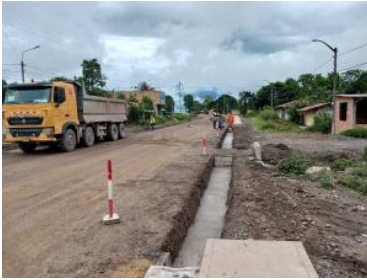
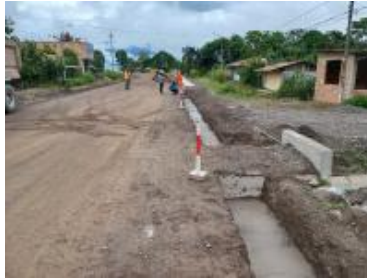
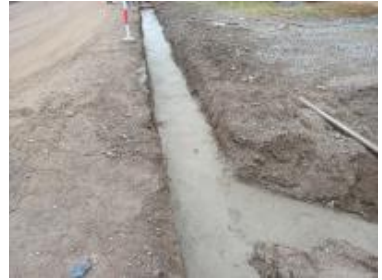
PROGRESIVA KM. 13+800 AL KM. 13+840 Id
VISITA DE SEGUIMIENTO Y MONITOREO A LAS ACTIVIDADES REALIZADOS EN LA VIA LA CALZADA
- SELVA ALEGRE: CONSTRUCCION DE CUNETAS RECTANGULARES
CODIGO 500 DRENAJE
PARTIDA 510 E CUNETAS RECTANGULARE

En las progresivas Km. 13+800 al Km. 13+840 se realiza visita de seguimiento y monitoreo a las actividades realizados en la vía La Calzada - Selva Alegre, donde en el lado derecho de la vía se ha realizado la excavación y el vaciado del solado de concreto, para la construcción de cunetas rectangulares, se utilizo un carmix para el vaciado del solado trabajaron 1 capataz, 6 obreros, Se inicia con el encofrado

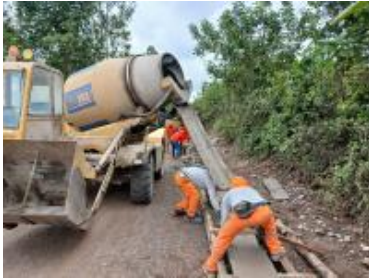
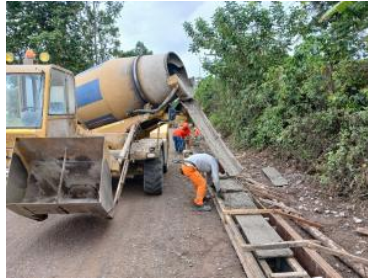
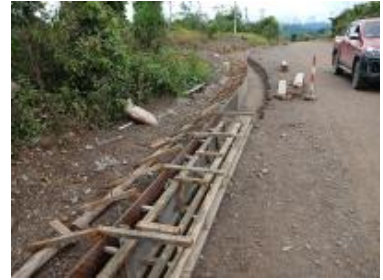
PROGRESIVAS KM. 16+577 AL KM. 16+607 Id
VISITA DE SEGUIMIENTO Y MONITOREO A LAS ACTIVIDADES REALIZADOS EN LA VIA LA CALZADA - SELVA ALEGRE: CONSTRUCCION DE CUNETAS RECTANGULARES
CODIGO 500 DRENAJE
PARTIDA 510 E CUNETAS RECTANGULARES

En las progresivas Km. 16+577 al Km. 16+607 lado derecho se realiza visita de seguimiento y monitoreo a las actividades realizados en la vía La Calzada - Selva Alegre, donde en el lado derecho de la vía se realiza el vaciado de mezcla de concreto para la construcción de cunetas rectangulares, se utiliza un carmix para el vaciado trabajaron 1 capataz, 1 operador y 8 obreros.

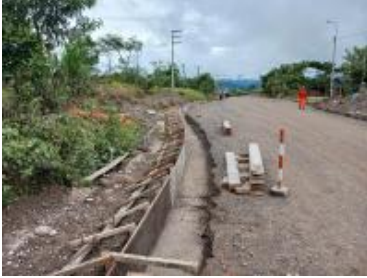
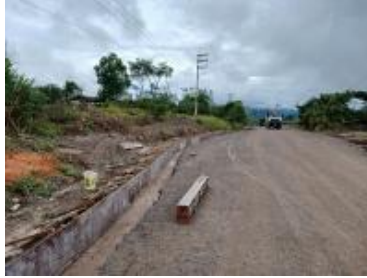
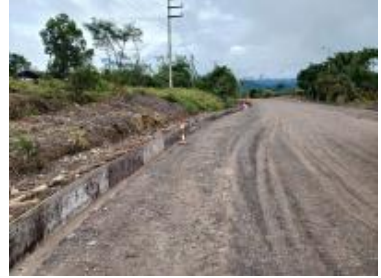
PROGRESIVAS KM. 16+660 AL KM. 16+680 li
VISITA DE SEGUIMIENTO Y MONITOREO A LAS ACTIVIDADES REALIZADOS EN LA VIA LA CALZADA-
SELVA ALEGRE: CONSTRUCCION DE CUNETAS RECTANGULARES
CODIGO 500 DRENAJE
PARTIDA 510 E CUNETAS RECTANGULARES

En las progresivas Km. 16+660 al Km. 16+680 se realiza visita de seguimiento y monitoreo a las actividades realizados en la vía La Calzada - Selva Alegre, donde en el lado izquierdo de la vía se ha realizado la excavación y el vaciado del solado para la construcción de cunetas rectangulares, actualmente se encofra trabajan 1 capataz, y 8 obreros.

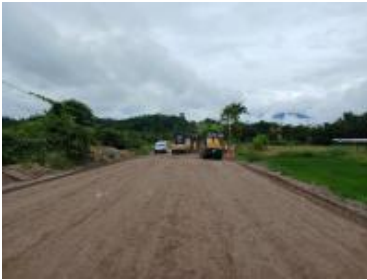
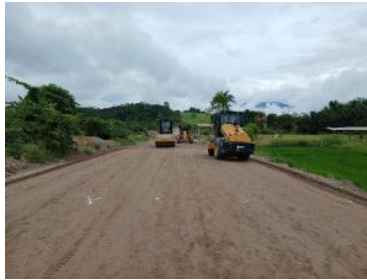
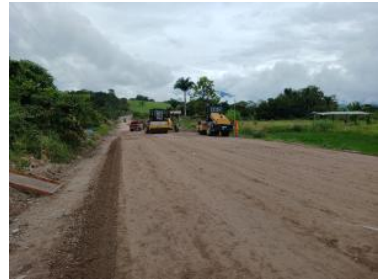
PROGRESIVAS KM. 15+002 AL KM. 15+320
VISITA DE SEGUIMIENTO Y MONITOREO A LAS ACTIVIDADES REALIZADOS EN LA VIA LA CALZADA - SELVA ALEGRE: CONSTRUCCION DE BASE GRANULAR
CODIGO 400 SUB BASE Y BASES
PARTIDA 403.A BASE GRANULAR

En las progresivas Km. 15+020 al Km. 15+320 se realiza visita de seguimiento y monitoreo a las actividades realizadas y en ejecución en la Vía la Calzada - Selva alegre donde se continua con la construcción de base granular en este sector, actualmente se realiza el extendido del material granular, en el sitio se utilizan 1 motoniveladora ,2 compactadoras de rodillo .1 camión cisterna. , trabajan 1capataz. 1 ing. de producción. 3 operadores, 4 obreros y 2 vigias

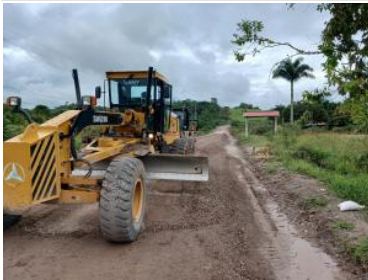
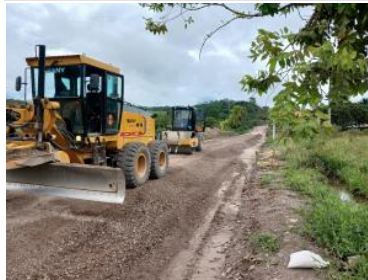
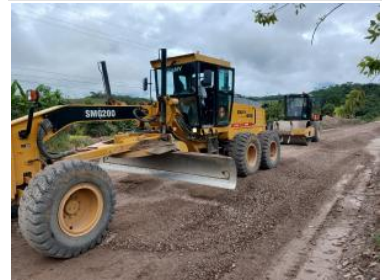
PROGRESIVAS KM. 15+340 AL KM. 15+440
VISITA DE SEGUIMIENTO Y MONITOREO A LAS ACTIVIDADES REALIZADOS EN LA VIA LA CALZADA - SELVA ALEGRE: CONSTRUCCION DE SUB BASE GRANULAR
CODIGO 400 SUB BASE Y BASES
PARTIDA 402.A SUB BASE GRANULAR TRITURADA

En las progresivas Km. 15+340 al Km. 15+440 se realiza visita de seguimiento y monitoreo a las actividades realizadas y en ejecución en la Vía la Calzada - Selva alegre donde se inicia con la construcción de sub base granular en este sector, actualmente se realiza el extendido del material granular, en el sitio se utilizan 1 motoniveladora ,2 compactadoras de rodillo .1 camión cisterna. , trabajan 1capataz. 1 ing. de producción. 3 operadores, 4 obreros y 2 vigias

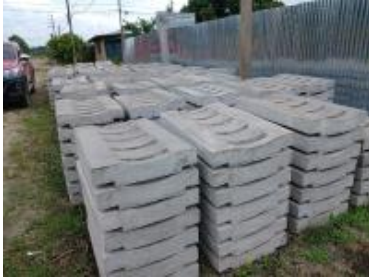
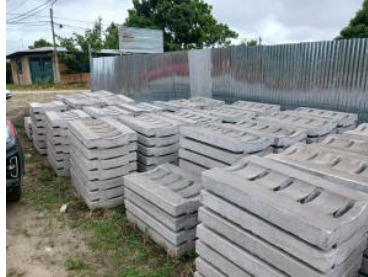
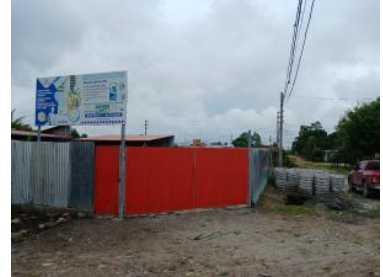
POBLADO DE SORITOR
VISITA DE SEGUIMIENTO Y MONITOREO A LAS ACTIVIDADES REALIZADOS EN LA VIA LA CALZADA - SELVA ALEGRE: LUGAR DONDE SE FABRICAN LAS TAPAS DE CUNETAS

En el poblado de Soritor se visita al taller donde se confeccionan las tapas prefabricadas de concreto armado para las cunetas rectangulares . se visita el lugar y se aprecia que un grupo de tapas prefabricadas estan a la interperie, pudiendo ocasionar que sufran deformaciones por los cambios de temperatura que actualmente están ocurriendo en la zona.
