BITACORA ELECTRÓNICA DE OBRA

NUMERO DE INFORME No. 0033-2024
 CONTRATO DE OBRA: No. 031-2022-MTC/20.2 CON PRECIOS DE AGOSTO DE 2021
 EMPRESA CONTRATISTA: CHINA CIVIL ENGINEERING CONSTRUCTION CORPORATION SUCURSAL DEL PERU
 OBRA: SALDO DE OBRA: "CULMINACION DE OBRA DE MEJORAMIENTO DE LA CARRETERA RODRIGUEZ DE MENDOZA - EMPALME PE-5N (LA CALZADA), TRAMO: SELVA ALEGRE - EMPALME PE-5N (LA CALZADA)
 MONTO DE LA OBRA: S/44'873,763.87 PLAZO DE EJECUCION: 190 DIAS CALENDARIO
 SUPERVISOR: CONSORCIO SUPERVISOR ALEGRE LA CALZADA (PYUNGHWA ENGINEERING CONSULTANTS LTDA SUCURSAL DEL PERU y GEOTECNIA Y MECANICA DE SUELOS S.A.C.)
 CONTRATO DE CONSULTORIA DE OBRA N° 01-2022-MTC/20.2 FECHA: 19-01-2022
 MONTO SUPERVISION: 3,799,999.63 -Mediante OFICIO N° 905 - 2024-MTC/20.9 de fecha 23 de abril de 2024, la Entidad comunica el reinicio de ejecución de obra a partir del 22 de abril de 2024 LA OBRA ACTUALMENTE ESTA EN ACTIVIDAD DESDE 22-04-2024
 SEGUIMIENTO Y MONITOREO A LAS OFICINAS DE LA SUPERVISION Y CONTRATISTA

VISITA DE SEGUIMIENTO Y MONITOREO A LAS ACTIVIDADES REALIZADAS EN LA VIA SELVA ALEGRE - LA CALZADA DESDE KM. 0+000 AL KM 16+800
 LABORES DE OFICINA

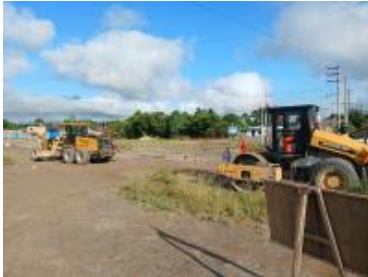
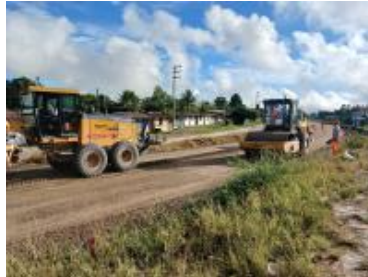
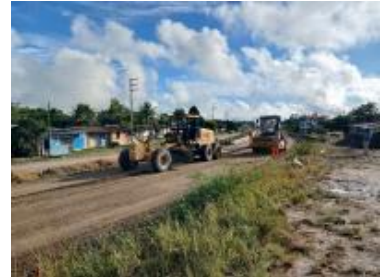
PROGRESIVAS KM. 11+400 AL KM. 11+700
VISITA DE SEGUIMIENTO Y MONITOREO A LAS ACTIVIDADES REALIZADOS EN LA VIA LA CALZADA - SELVA ALEGRE: CONSTRUCCION DE BASE GRANULAR
CODIGO 400 SUB BASE Y BASES
PARTIDA 403.A BASE GRANULAR

1 En las progresivas Km. 11+400 al Km. 11+700 se realiza visita de seguimiento y monitoreo a las actividades realizadas y en ejecución en la Vía la Calzada - Selva alegre donde se continua con la construcción de base granular en este sector, actualmente se realiza el extendido y refinado del material granular, en el sitio se utilizan 1 motoniveladora ,2 compactadoras de rodillo .1 camión cisterna. , trabajan 1capataz. 1 ing. de producción. 3 operadores, 4 obreros y 2 vigias

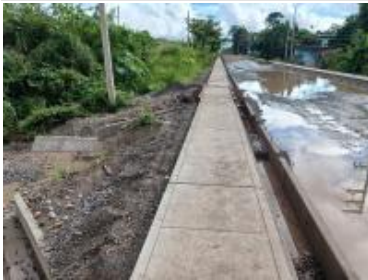
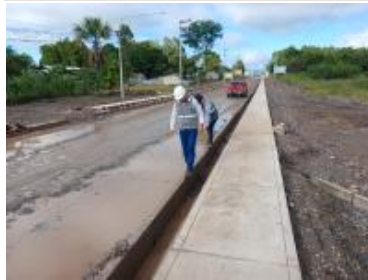
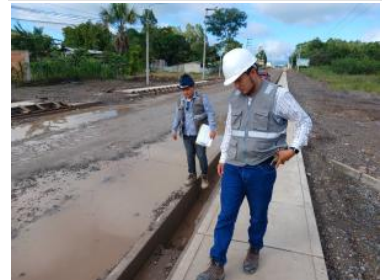
PROGRESIVA KM. 1+500
SEGUIMIENTO Y MONITOREO A LAS ACTIVIDADES REALIZADAS EN LA VIA LA CALZADA - SELVA ALEGRE : VERIFICACION DE CUNETAS POR PARTE DE LA SUPERVISION

En la progresiva Km. 1+500 se realiza el seguimiento y monitoreo a las actividades realizadas por la contratista y supervisión, se acompaña a los representantes de la supervisión a verificar las condiciones de las cunetas construidas, y señalizaciones llama la atención que los representantes que realizan la revisión no son el personal adecuado de la supervisión para la realización de estas revisiones en obra, es necesario la presencia en obra de los especialistas de estructuras y obras de arte y especialista de topografía, trazo y señalización para la evaluación de los trabajos ejecutados. Se observa que hasta la fecha no hay evidencia de la presencia en obra del ESPECIALISTA DE TRAZO, TOPOGRAFIA Y SEÑALIZACION.

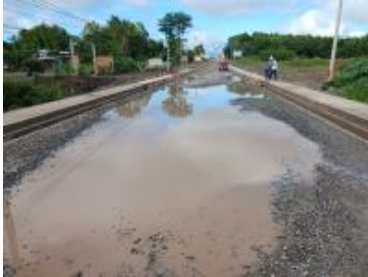
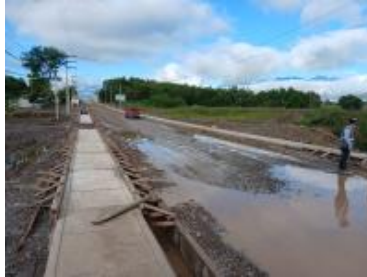
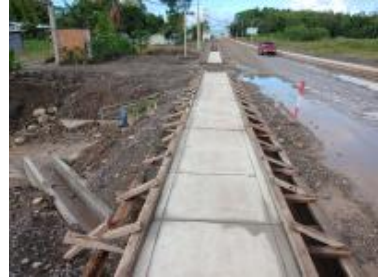
PROGRESIVAS KM. 10+500 a 10+540 li
VISITA DE SEGUIMIENTO Y MONITOREO A LAS ACTIVIDADES REALIZADOS EN LA VIA LA CALZADA - SELVA ALEGRE: VEREDAS CONSTRUIDAS
CODIGO 600 OBRAS COMPLEMENTARIAS
PARTIDA; 607,A VEREDAS

En las progresivas Km. 10+500 a Km. 10+540 se realiza visita de seguimiento y monitoreo al tramo de vía la Calzada - Selva alegre, donde se ha realizado la construcción de VEREDAS en el lado izquierdo de la vía, actualmente se aprecia las veredas construidas, falta el desencofrado de las veredas. Se observa que el agua ha dañado completamente la subbase de la vía. es necesario que el Contratista realice su reconstrucción para continuar con la base granular.

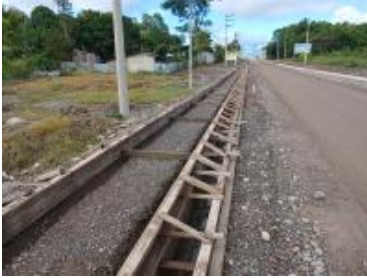
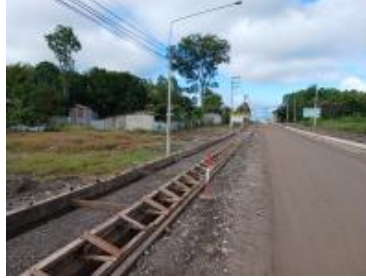
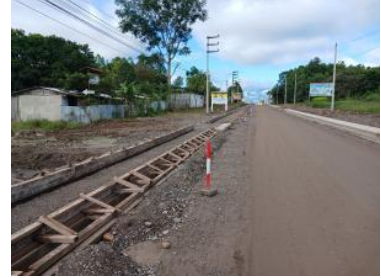
PROGRESIVAS KM. 10+540 a 10+620 li
VISITA DE SEGUIMIENTO Y MONITOREO A LAS ACTIVIDADES REALIZADOS EN LA VIA LA CALZADA - SELVA ALEGRE: CONSTRUCCION DE VEREDAS
CODIGO 600 OBRAS COMPLEMENTARIAS
PARTIDA; 607,A VEREDAS

En las progresivas Km. 10+540 a Km. 10+620 se realiza visita de seguimiento y monitoreo al tramo de vía la Calzada - Selva alegre, donde se ha realizado el encofrado para la construcción de VEREDAS en el lado izquierdo de la vía, utilizaron herramientas menores, trabajaron 1capataz y 5 obreros

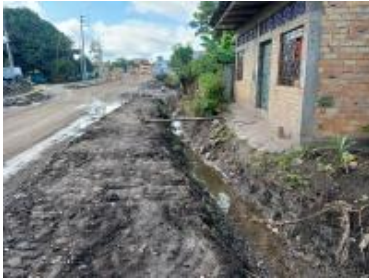
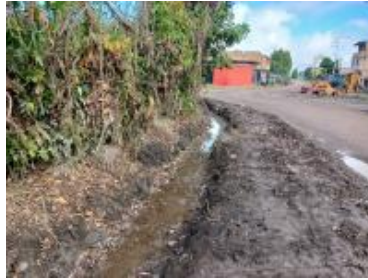
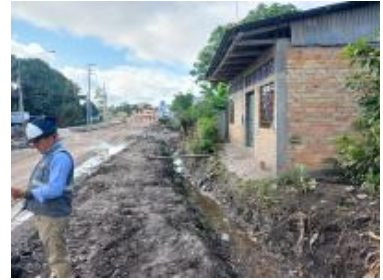
PROGRESIVAS KM. 11+800 AL KM. 11+840 li
VISITA DE SEGUIMIENTO Y MONITOREO A LAS ACTIVIDADES REALIZADOS EN LA VIA LA CALZADA - SELVA ALEGRE: CONSTRUCCION DE CUNETAS RECTANGULARES
CODIGO 500 DRENAJE
PARTIDA 510 E CUNETAS RECTANGULARES

En las progresivas Km. 11+800 al Km. 11+840 se realiza visita de seguimiento y monitoreo a las actividades realizados en la vía La Calzada - Selva Alegre, donde en el lado izquierdo de la vía se ha realizado la excavación de una zanja de drenaje para evitar que el agua de escurrimiento de las lluvias llegue hacia la vía principal.

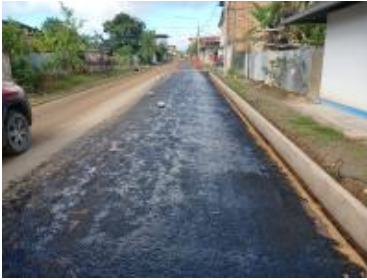
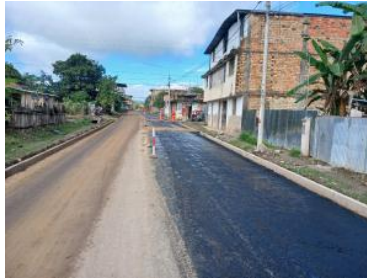
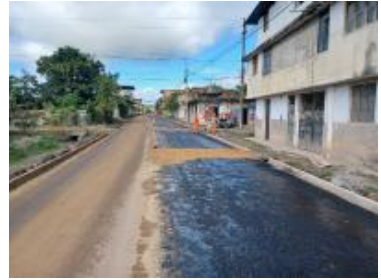
PROGRESIVAS KM. 12+140 AL KM. 12+300
VISITA DE SEGUIMIENTO Y MONITOREO A LAS ACTIVIDADES REALIZADAS EN LA VIA SELVA
ALEGRE LA CALZADA: IMPRIMACION ASFALTICA (LADO DERECHO)
CODIGO 400 PAVIMENTO ASFALTICO
PARTIDA 416.A IMPRIMACION ASFALTICA

En las progresivas Km. 12+140 al Km. 12+300 se realiza la visita al sitio donde se ha realizado la imprimación asfáltica en el lado derecho, se utilizó un camión imprimador y trabajaron 1 capataz, 1 técnico, 1 operador, 4 obreros y 2 vigías

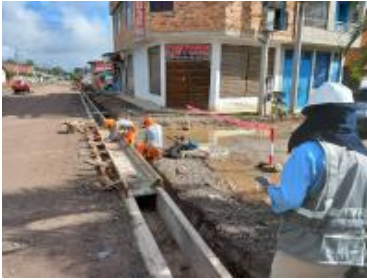
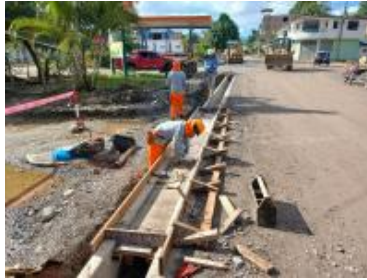
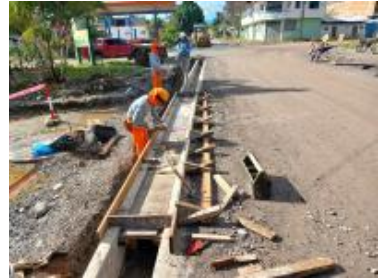
PROGRESIVA KM. 12+920 li
VISITA DE SEGUIMIENTO Y MONITOREO A LAS ACTIVIDADES REALIZADOS EN LA VIA LA CALZADA
- SELVA ALEGRE: CONSTRUCCION DE PASES VEHICULARES
CODIGO 500 DRENAJE
PARTIDA 522,A PASE VEHICULAR

En la progresiva Km. 12+920 se realiza visita de seguimiento y monitoreo a las actividades realizados en la vía La Calzada - Selva Alegre, donde en el lado izquierdo de la vía se esta realizando el encofrado para la construcción de pases vehiculares, se utiliza herramientas menores trabajan 2 obreros

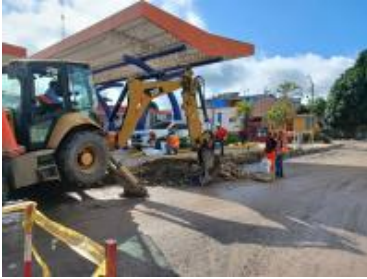
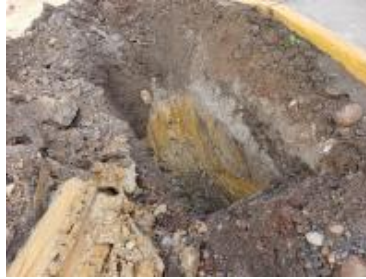
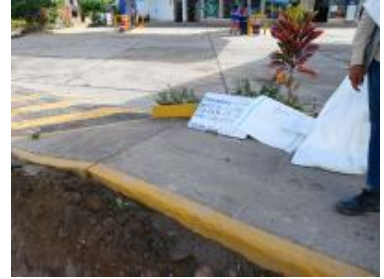
PROGRESIVA KM. 12+985 li
VISITA DE SEGUIMIENTO Y MONITOREO A LAS ACTIVIDADES REALIZADAS EN LA VIA LA CALZADA -
SELVA ALEGRE: CONSTRUCCION DE CALICATA EN ACCESO

En la progresiva Km. 12+985 en el lado izquierdo del acceso se ha realizado una calicata para verificar las diferentes capas del terreno original, La supervisión junto con la contratista realizan la verificación y toma de muestras del material encontrado, Se utilizo una retroexcavadora y trabajaron 1 capataz, 2 técnicos, 1 operador de la Contratista y 1 técnico de la Supervisión.

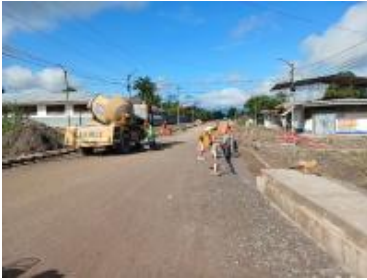
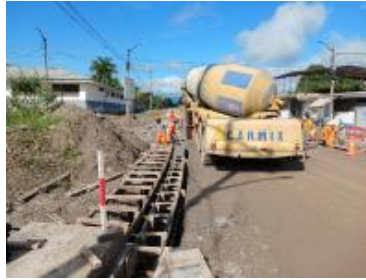
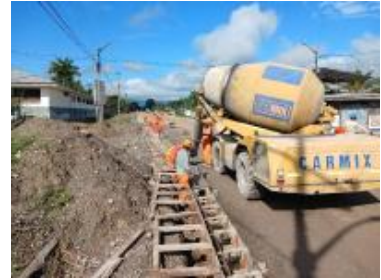
PROGRESIVA KM. 13+140 AL KM. 13+160 Id y li
VISITA DE SEGUIMIENTO Y MONITOREO A LAS ACTIVIDADES REALIZADOS EN LA VIA LA CALZADA
- SELVA ALEGRE: CONSTRUCCION DE CUNETAS RECTANGULARES
CODIGO 500 DRENAJE
PARTIDA 510 E CUNETAS RECTANGULARES

En las progresivas Km. 13+140 al Km. 13+160 se realiza visita de seguimiento y monitoreo a las actividades realizados en la vía La Calzada - Selva Alegre, donde en el lado derecho e izquierdo de la vía se realiza el vaciado de mezcla de concreto, para la construcción de cunetas rectangulares, se utiliza un carmix para el vaciado trabajan 1 capataz, 10 obreros,

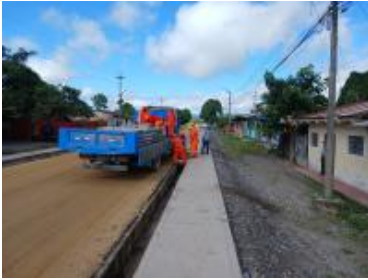
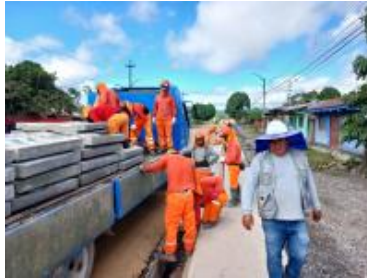
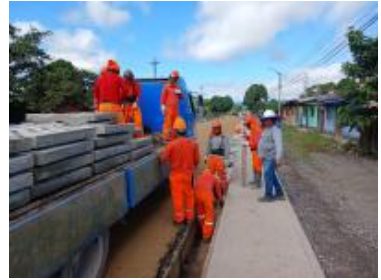
PROGRESIVA KM. 13+300 AL KM. 13+400 Id
VISITA DE SEGUIMIENTO Y MONITOREO A LAS ACTIVIDADES REALIZADOS EN LA VIA LA CALZADA - SELVA ALEGRE: COLOCACION DE TAPAS CUNETAS RECTANGULARES PREFABRICADAS CODIGO 500 DRENAJE
PARTIDA 510 E CUNETAS RECTANGULARES

En las progresivas Km. 13+300 al Km. 13+400 se realiza visita de seguimiento y monitoreo a las actividades realizados en la vía La Calzada - Selva Alegre, donde en el lado derecho e izquierdo de la vía se esta colocando las tapas prefabricadas encima de las cunetas rectangulares, actualmente trabajan 1 capataz, 10 obreros

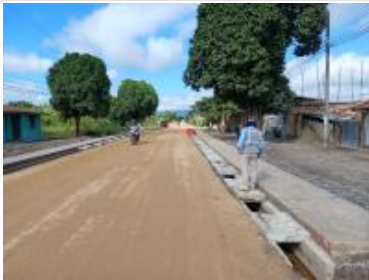
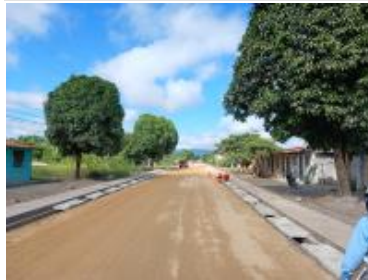
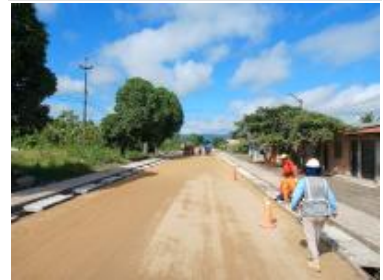
PROGRESIVAS KM. 13+400 AL KM. 13+600 Id
VISITA DE SEGUIMIENTO Y MONITOREO A LAS ACTIVIDADES REALIZADOS EN LA VIA LA CALZADA - SELVA ALEGRE: COLOCACION DE TAPAS CUNETAS RECTANGULARES PREFABRICADAS CODIGO 500 DRENAJE
PARTIDA 510 E CUNETAS RECTANGULARES

En las progresivas Km. 13+400 al Km. 13+600 se realiza visita de seguimiento y monitoreo a las actividades realizados en la vía La Calzada - Selva Alegre, donde en el lado derecho e izquierdo de la vía se esta colocando las tapas prefabricadas encima de las cunetas rectangulares, actualmente trabajan 1 capataz, 10 obreros

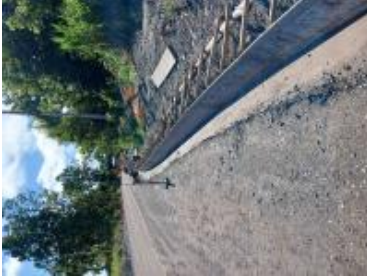
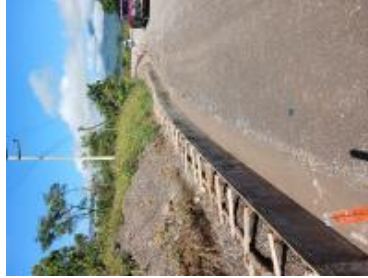
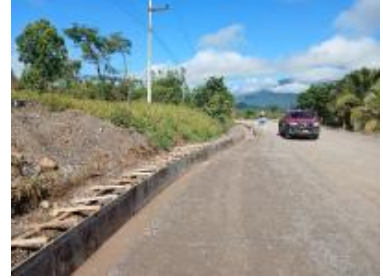
PROGRESIVAS KM. 16+660 AL KM. 16+680 li
VISITA DE SEGUIMIENTO Y MONITOREO A LAS ACTIVIDADES REALIZADOS EN LA VIA LA CALZADA - SELVA ALEGRE: CONSTRUCCION DE CUNETAS RECTANGULARES
CODIGO 500 DRENAJE
PARTIDA 510 E CUNETAS RECTANGULARES

En las progresivas Km. 16+660 al Km. 16+680 se realiza visita de seguimiento y monitoreo a las actividades realizados en la vía La Calzada - Selva Alegre, donde en el lado izquierdo de la vía se ha realizado la excavación y el vaciado del solado para la construcción de cunetas rectangulares, actualmente se encofra trabajan 1 capataz, y 5 obreros

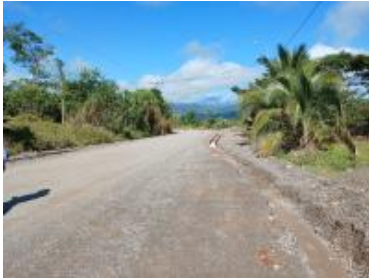
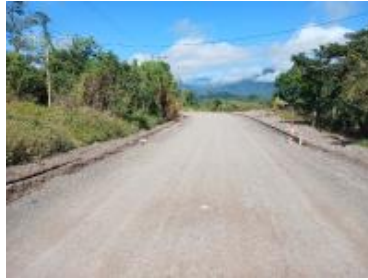
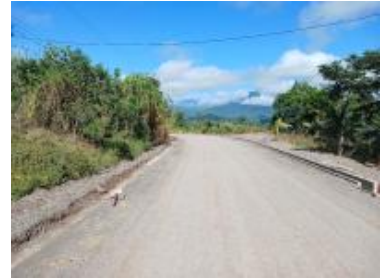
PROGRESIVAS KM. 16+660 AL KM. 16+680 li
VISITA DE SEGUIMIENTO Y MONITOREO A LAS ACTIVIDADES REALIZADOS EN LA VIA LA CALZADA SELVA ALEGRE: CONSTRUCCION DE CUNETAS RECTANGULARES
CODIGO 500 DRENAJE
PARTIDA 510 E CUNETAS RECTANGULARES

En las progresivas Km. 16+660 al Km. 16+680 se realiza visita de seguimiento y monitoreo a las actividades realizados en la vía La Calzada - Selva Alegre, donde en el lado izquierdo de la vía se ha realizado la excavación y el vaciado del solado para la construcción de cunetas rectangulares, trabajaron 1 capataz, y 8 obreros

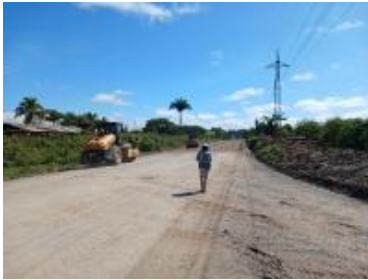
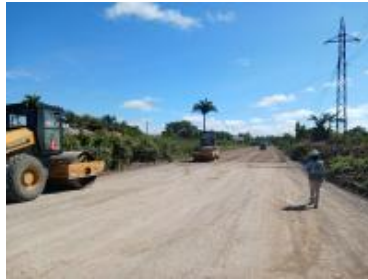
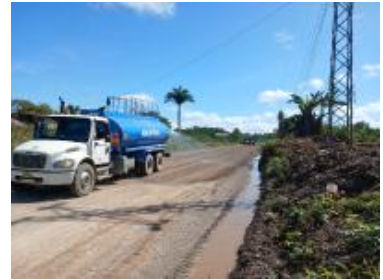
PROGRESIVAS KM. 15+340 AL KM. 15+440
VISITA DE SEGUIMIENTO Y MONITOREO A LAS ACTIVIDADES REALIZADOS EN LA VIA LA CALZADA - SELVA ALEGRE: CONSTRUCCION DE SUB BASE GRANULAR
CODIGO 400 SUB BASE Y BASES
PARTIDA 402.A SUB BASE GRANULAR TRITURADA

En las progresivas Km. 15+340 al Km. 15+440 se realiza visita de seguimiento y monitoreo a las actividades realizadas y en ejecución en la Vía la Calzada - Selva alegre donde se continua con la construcción de sub base granular en este sector, actualmente se realiza el extendido del material granular, en el sitio se utilizan 1 motoniveladora ,2 compactadoras de rodillo .1 camión cisterna. , trabajan 1capataz. 1 ing. de producción. 3 operadores, 4 obreros y 2 vigias
