## BITACORA ELECTRÓNICA DE OBRA

NUMERO DE INFORME No. 0035-2024  
 CONTRATO DE OBRA: No. 031-2022-MTC/20.2 CON PRECIOS DE AGOSTO DE 2021  
 EMPRESA CONTRATISTA: CHINA CIVIL ENGINEERING CONSTRUCTION CORPORATION SUCURSAL DEL PERU  
 OBRA: SALDO DE OBRA: "CULMINACION DE OBRA DE MEJORAMIENTO DE LA CARRETERA RODRIGUEZ DE MENDOZA - EMPALME PE-5N (LA CALZADA), TRAMO: SELVA ALEGRE - EMPALME PE-5N (LA CALZADA)  
 MONTO DE LA OBRA: S/44'873,763.87 PLAZO DE EJECUCION: 190 DIAS CALENDARIO  
 SUPERVISOR: CONSORCIO SUPERVISOR ALEGRE LA CALZADA (PYUNGHWA ENGINEERING CONSULTANTS LTDA SUCURSAL DEL PERU y GEOTECNIA Y MECANICA DE SUELOS S.A.C.)  
 CONTRATO DE CONSULTORIA DE OBRA N° 01-2022-MTC/20.2 FECHA: 19-01-2022  
 MONTO SUPERVISION: 3,799,999.63 -Mediante OFICIO N° 905 - 2024-MTC/20.9 de fecha 23 de abril de 2024, la Entidad comunica el reinicio de ejecución de obra a partir del 22 de abril de 2024 LA OBRA ACTUALMENTE ESTA EN ACTIVIDAD DESDE 22-04-2024 ,

VISITA DE SEGUIMIENTO Y MONITOREO A LAS OFICINAS DE LA SUPERVISION  
 VISITA DE SEGUIMIENTO Y MONITOREO A LAS ACTIVIDADES REALIZADAS EN LA VIA SELVA ALEGRE - LA CALZADA EN LAS PROGRESIVAS 0+000 A 13+400  
 LABORES DE OFICINA - REDACCION DE INF

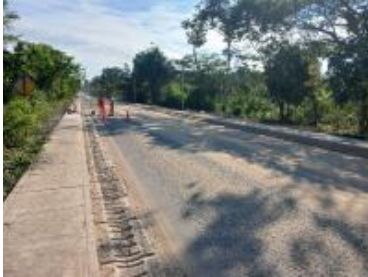
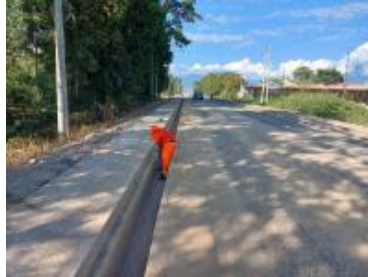
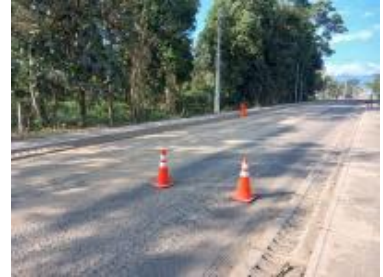
PROGRESIVAS KM. 10+100 AL KM. 10+420

En las progresivas Km. 10+100 al Km. 10+420 se realiza visita de seguimiento y monitoreo a las actividades realizados en la vía La Calzada - Selva Alegre, donde en el lado izquierdo de la vía se realiza la limpieza de cunetas de drenaje y el bacheo en zonas donde se ha realizado imprimación. trabajan 3 obreros.

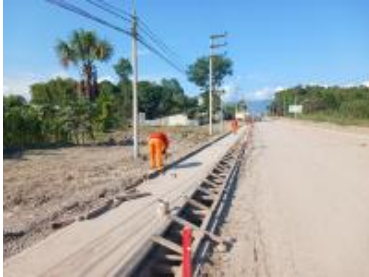
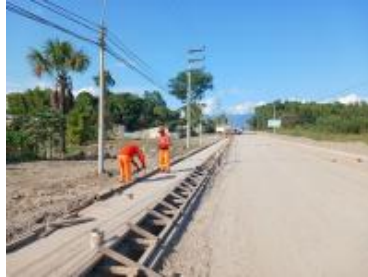
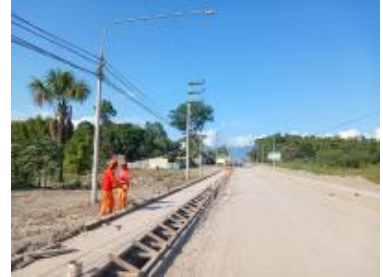
PROGRESIVA KM. 10+520 AL KM. 10+600 li  
VISITA DE SEGUIMIENTO Y MONITOREO A LAS ACTIVIDADES REALIZADOS EN LA VIA LA CALZADA - SELVA ALEGRE: CONSTRUCCION DE VEREDAS  
CODIGO 600 OBRAS COMPLEMENTARIAS  
PARTIDA; 607,A VEREDAS

En las progresivas Km. 10+520 a Km. 10+600 se realiza visita de seguimiento y monitoreo al tramo de vía la Calzada - Selva alegre, donde se ha realizado el encofrado y vaciado para la construcción de VEREDAS en el lado izquierdo de la vía, utilizaron herramientas menores, trabajaron 1capataz y 5 obreros Actualmente se realiza el desencofrado.

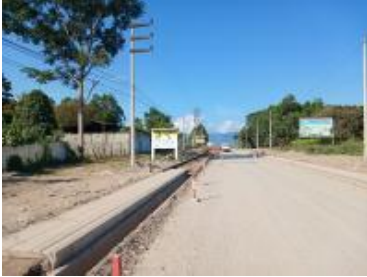
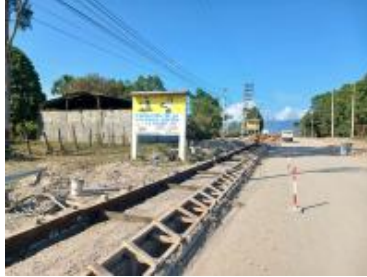
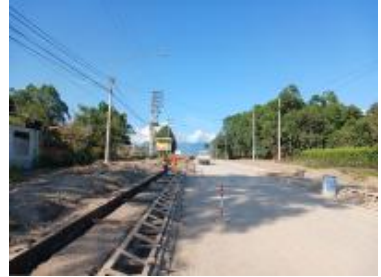
PROGRESIVAS KM. 10+620 a 10+680 li  
VISITA DE SEGUIMIENTO Y MONITOREO A LAS ACTIVIDADES REALIZADOS EN LA VIA LA CALZADA  
- SELVA ALEGRE: CONSTRUCCION DE VEREDAS  
CODIGO 600 OBRAS COMPLEMENTARIAS  
PARTIDA; 607,A VEREDAS

En las progresivas Km. 10+620 a Km. 10+680 se realiza visita de seguimiento y monitoreo al tramo de vía la Calzada - Selva alegre, donde se realiza el encofrado para la construcción de VEREDAS en el lado izquierdo de la vía, Se utiliza herramientas menores, trabajan 1capataz y 5 obreros

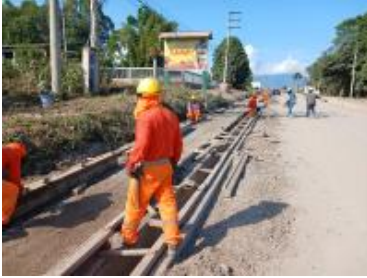
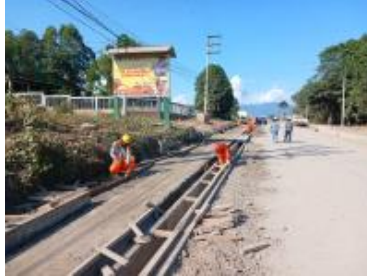
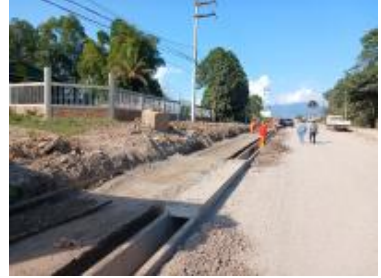
PROGRESIVAS KM. 10+680 a 10+700 li  
VISITA DE SEGUIMIENTO Y MONITOREO A LAS ACTIVIDADES REALIZADOS EN LA VIA LA CALZADA - SELVA ALEGRE: CONSTRUCCION DE VEREDAS  
CODIGO 600 OBRAS COMPLEMENTARIAS  
PARTIDA; 607,A VEREDAS

En las progresivas Km. 10+680 a Km. 10+700 se realiza visita de seguimiento y monitoreo al tramo de vía la Calzada - Selva alegre, donde se ha realizado el encofrado para la construcción de VEREDAS en el lado izquierdo de la vía, utilizaron herramientas menores, trabajaron 1capataz y 5 obreros. se realiza la limpieza y excavación final de las uñas de las veredas.

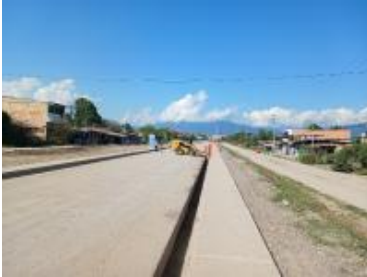
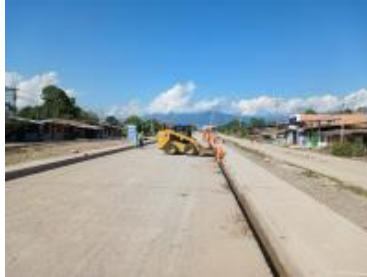
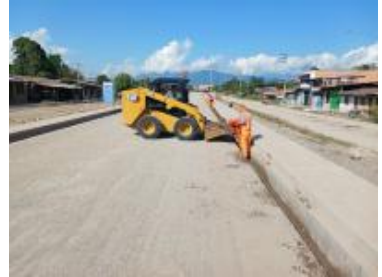
PROGRESIVAS KM. 11+000 AL KM. 11+100 Id  
VISITA DE SEGUIMIENTO Y MONITOREO A LAS ACTIVIDADES REALIZADOS EN LA VIA LA CALZADA  
- SELVA ALEGRE: CONSTRUCCION DE CUNETAS RECTANGULAR

En las progresivas Km. 11+000 al Km. 11+100 se realiza visita de seguimiento y monitoreo a las actividades realizados en la vía La Calzada - Selva Alegre, donde en el lado derecho de la vía se realiza la limpieza de cunetas de drenaje Se utiliza un mini cargador y herramientas menores. trabajan 1 capataz, 1 operador y 4 obreros.

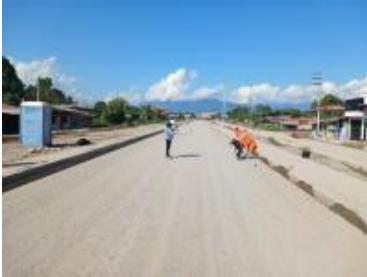
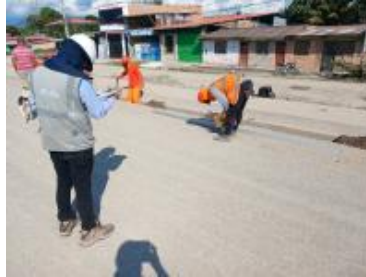
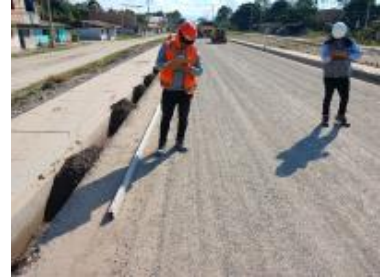
PROGRESIVA KM. 11+120  
VISITA DE SEGUIMIENTO Y MONITOREO A LAS ACTIVIDADES REALIZADOS EN LA VIA LA CALZADA - SELVA ALEGRE: CONTROL DE CALIDAD DE CONSTRUCCION DE BASE GRANULAR  
CODIGO 400 SUB BASE Y BASES  
PARTIDA 403.A BASE GRANULAR

En la progresiva Km. 11+120 se realiza visita de seguimiento y monitoreo a las actividades realizadas y en ejecución en la Vía la Calzada - Selva alegre donde se realizo la construcción de base granular en este sector, actualmente se realiza los controles de calidad de la base granular colocada, se mide la lisura y se determina las densidades, trabajan un tecnico de la supervisión, 2 tecnicos de la Contratista.

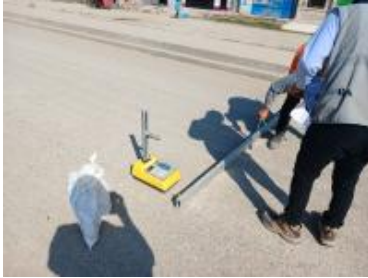
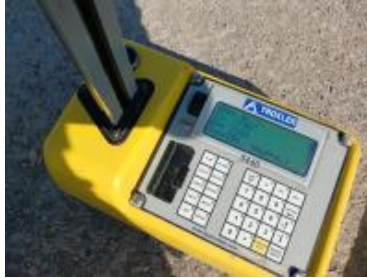
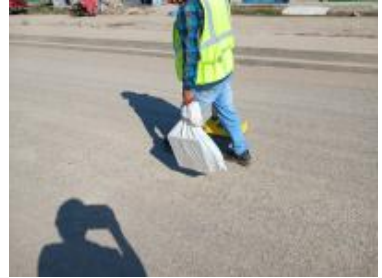
PROGRESIVA KM. 11+120  
VISITA DE SEGUIMIENTO Y MONITOREO A LAS ACTIVIDADES REALIZADOS EN LA VIA LA CALZADA - SELVA ALEGRE: CONTROL DE CALIDAD DE CONSTRUCCION DE BASE GRANULAR ( DENSIDADES)  
CODIGO 400 SUB BASE Y BASES  
PARTIDA 403.A BASE GRANULAR

En la progresiva Km. 11+120 se realiza visita de seguimiento y monitoreo a las actividades realizadas y en ejecución en la Vía la Calzada - Selva alegre donde se realizo la construcción de base granular en este sector, actualmente se realiza los controles de calidad de la base granular colocada, se mide las densidades, y los resultados arrojan una compactación de 95% , no dan , es necesario volver a compactastrabajan un tecnico de la supervisión, 2 tecnicos de la Contratista.

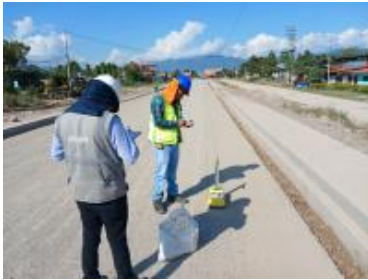
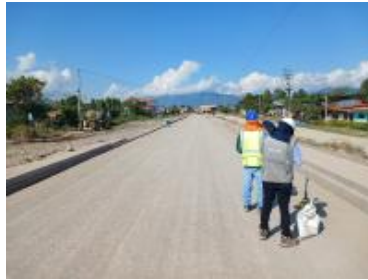
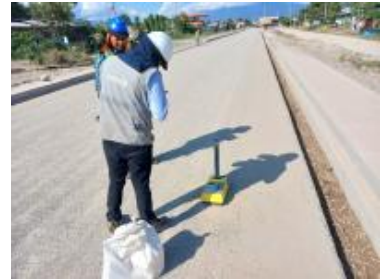
PROGRESIVA KM. 11+150  
VISITA DE SEGUIMIENTO Y MONITOREO A LAS ACTIVIDADES REALIZADOS EN LA VIA LA CALZADA - SELVA ALEGRE: CONTROL DE CALIDAD DE CONSTRUCCION DE BASE GRANULAR ( DENSIDADES)  
CODIGO 400 SUB BASE Y BASES  
PARTIDA 403.A BASE GRANULAR

En la progresiva Km. 11+150 se realiza visita de seguimiento y monitoreo a las actividades realizadas y en ejecución en la Vía la Calzada - Selva alegre donde se realizo la construcción de base granular en este sector, actualmente se realiza los controles de calidad de la base granular colocada, se mide las densidades, y los resultados arrojan una compactación de 95% , no dan , es necesario volver a compactastrabajan un tecnico de la supervisión, 2 tecnicos de la Contratista.

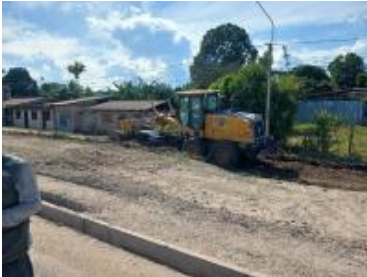
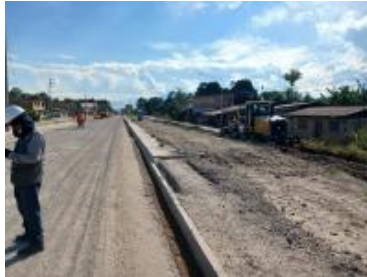
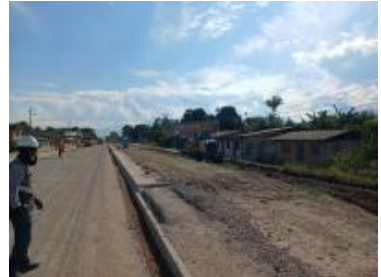
PROGRESIVA KM. 11+000 AL KM. 11+480 LI  
VISITA DE SEGUIMIENTO Y MONITOREO A LAS ACTIVIDADES EN EJECUCION EN LA VIA LA  
CALZADA - SELVA ALEGRE : MANTENIMIENTO DE VIAS DE ACCESO PARALELAS A LA PRIN CIPAL

En las progresivas Km. 11+000 al Km. 11+480 se realiza el mantenimiento de la via de acceso paralela a la principal, que se ha deteriorado por el paso de camiones particulares, se utiliza una motoniveladora para la limpieza y mantenimiento de la via. trabaja unn operador.

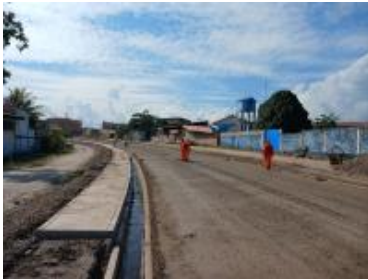
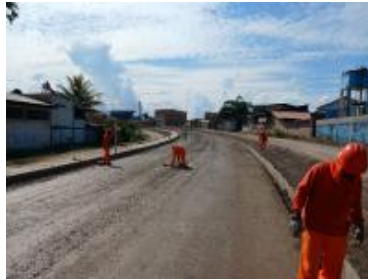
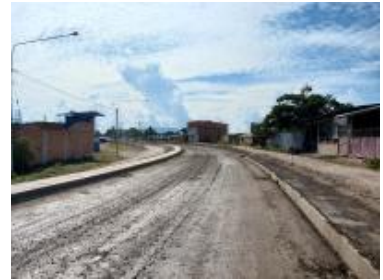
PROGRESIVAS KM. 11+400 AL KM. 11+700  
VISITA DE SEGUIMIENTO Y MONITOREO A LAS ACTIVIDADES REALIZADOS EN LA VIA LA CALZADA - SELVA ALEGRE: CONSTRUCCION DE BASE GRANULAR  
CODIGO 400 SUB BASE Y BASES  
PARTIDA 403.A BASE GRANULAR

En las progresivas Km. 11+400 al Km. 11+700 se realiza visita de seguimiento y monitoreo a las actividades realizadas y en ejecución en la Vía la Calzada - Selva alegre donde se continua con la construcción de base granular en este sector, actualmente se realiza el extendido y refinado del material granular, en el sitio se utilizan 1 motoniveladora ,2 compactadoras de rodillo .1 camión cisterna. , trabajan 1capataz. 1 ing. de producción. 3 operadores, 4 obreros y 2 vigias

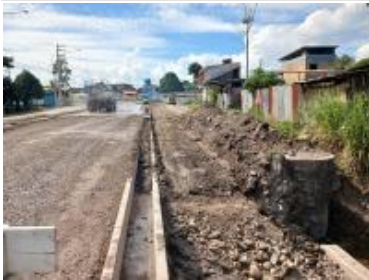
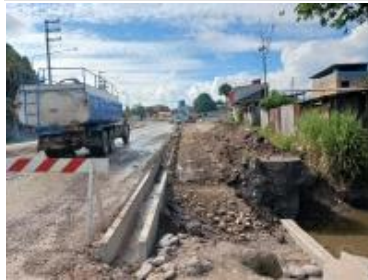
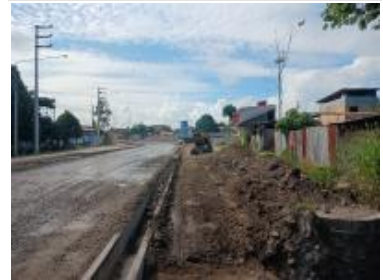
PROGRESIVAS KM. 14+480 a 14+700 li  
VISITA DE SEGUIMIENTO Y MONITOREO A LAS ACTIVIDADES REALIZADOS EN LA VIA LA CALZADA - SELVA ALEGRE: CONSTRUCCION DE VEREDAS  
CODIGO 600 OBRAS COMPLEMENTARIAS  
PARTIDA; 607,A VEREDAS

En las progresivas Km. 14+480 a Km. 14+700 se realiza visita de seguimiento y monitoreo al tramo de vía la Calzada - Selva alegre, donde se realiza el relleno para la construcción de VEREDAS en el lado izquierdo de la vía, utilizando una retroexcavadora, una mini compactadora y un mini cargador frontal y herramientas menores, trabajan actualmente 1capataz 3 operadores y 5 obreros

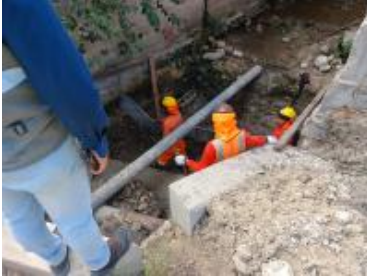
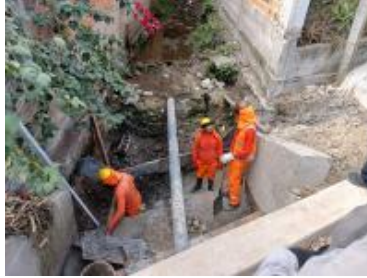
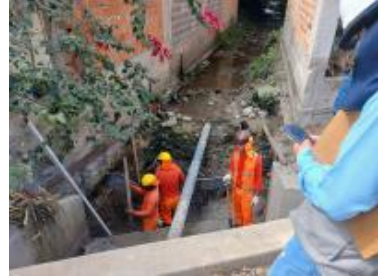
PROGRESIVA KM. 12+536  
VISITA DE SEGUIMIENTO Y MONITOREO A LAS ACTIVIDADES REALIZADOS EN LA VIA LA CALZADA - SELVA ALEGRE: CONSTRUCCION DE EMBOQUILLADO (ENTRADA A ALCANTARILLA)  
CODIGO 500 DRENAJE  
PARTIDA 519 A EMBOQUILLADO DE PIEDRA

En la progresiva Km. 12+536 se realiza visita de seguimiento y monitoreo a las actividades realizadas en la via la Calzada - selva alegre, se realiza el encofrado en la entrada del cabezal de alcantarilla, trabajan 1 capataz y 3 obreros.

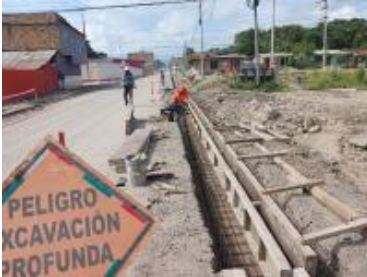
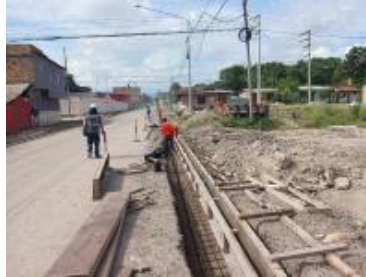
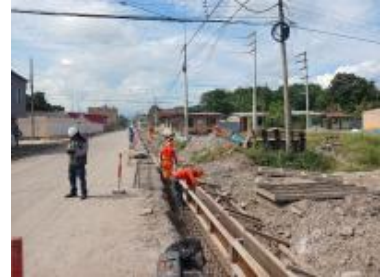
PROGRESIVAS KM. 12+780 AL KM. 12+820 Id  
VISITA DE SEGUIMIENTO Y MONITOREO A LAS ACTIVIDADES REALIZADOS EN LA VIA LA CALZADA - SELVA ALEGRE: CONSTRUCCION DE CUNETAS RECTANGULARES  
CODIGO 500 DRENAJE  
PARTIDA 510 E CUNETAS RECTANGULARES

En las progresivas Km. 12+780 al Km. 12+820 se realiza visita de seguimiento y monitoreo a las actividades realizados en la vía La Calzada - Selva Alegre, donde en el lado derecho de la vía se ha realizado la excavación y el vaciado del solado para la construcción de cunetas rectangulares, actualmente se encofra y coloca el refuerzo metálico trabajan 1 capataz, y 5 obreros
