## BITACORA ELECTRÓNICA DE OBRA

NUMERO DE INFORME No. 0036-2024  
 CONTRATO DE OBRA: No. 031-2022-MTC/20.2 CON PRECIOS DE AGOSTO DE 2021  
 EMPRESA CONTRATISTA: CHINA CIVIL ENGINEERING CONSTRUCTION CORPORATION SUCURSAL DEL PERU  
 OBRA: SALDO DE OBRA: "CULMINACION DE OBRA DE MEJORAMIENTO DE LA CARRETERA RODRIGUEZ DE MENDOZA - EMPALME PE-5N (LA CALZADA), TRAMO: SELVA ALEGRE - EMPALME PE-5N (LA CALZADA)  
 MONTO DE LA OBRA: S/44'873,763.87 PLAZO DE EJECUCION: 190 DIAS CALENDARIO  
 SUPERVISOR: CONSORCIO SUPERVISOR ALEGRE LA CALZADA (PYUNGHWA ENGINEERING CONSULTANTS LTDA SUCURSAL DEL PERU y GEOTECNIA Y MECANICA DE SUELOS S.A.C.)  
 CONTRATO DE CONSULTORIA DE OBRA N° 01-2022-MTC/20.2 FECHA: 19-01-2022  
 MONTO SUPERVISION: 3,799,999.63 -Mediante OFICIO N° 905 - 2024-MTC/20.9 de fecha 23 de abril de 2024, la Entidad comunica el reinicio de ejecución de obra a partir del 22 de abril de 2024 LA OBRA ACTUALMENTE ESTA EN ACTIVIDAD DESDE 22-04-2024 ,

VISITA DE SEGUIMIENTO Y MONITOREO A LAS OFICINAS DE LA SUPERVISION  
 VISITA DE SEGUIMIENTO Y MONITOREO A LAS ACTIVIDADES REALIZADAS EN LA VIA SELVA ALEGRE - LA CALZADA EN LAS PROGRESIVAS 0+000 A 16+700  
 LABORES DE OFICINA - REDACCION DE INF

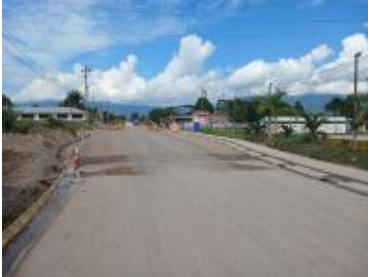
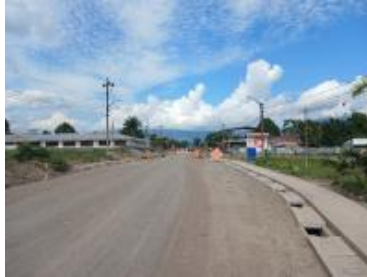
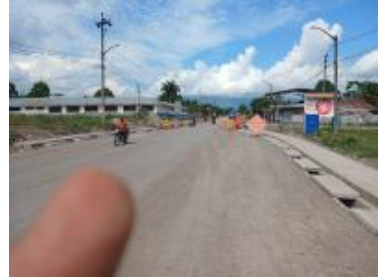
PROGRESIVA KM. 13+120 AL KM. 13+200 Id y li  
VISITA DE SEGUIMIENTO Y MONITOREO A LAS ACTIVIDADES REALIZADOS EN LA VIA LA CALZADA - SELVA ALEGRE: COLOCACION DE TAPAS CUNETAS RECTANGULARES PREFABRICADAS CODIGO 500 DRENAJE  
PARTIDA 510 E CUNETAS RECTANGULARES

En las progresivas Km. 13+120 al Km. 13+200 se realiza visita de seguimiento y monitoreo a las actividades realizados en la vía La Calzada - Selva Alegre, donde en el lado derecho e izquierdo de la vía se esta colocando las tapas prefabricadas encima de las cunetas rectangulares, actualmente trabajan 1 capataz, 10 obreros

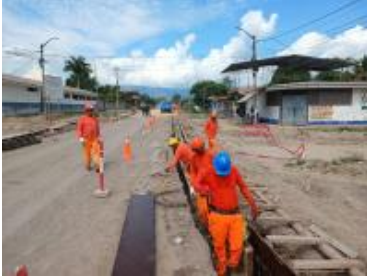
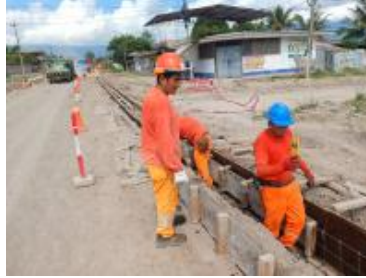
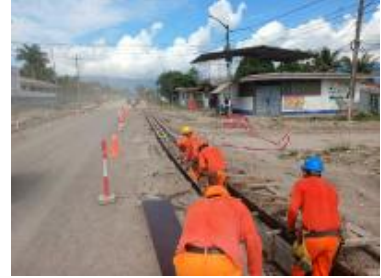
PROGRESIVAS KM. 13+140 AL KM. 13+180 Id  
VISITA DE SEGUIMIENTO Y MONITOREO A LAS ACTIVIDADES REALIZADOS EN LA VIA LA CALZADA  
- SELVA ALEGRE: CONSTRUCCION DE CUNETAS RECTANGULARES  
CODIGO 500 DRENAJE  
PARTIDA 510 E CUNETAS RECTANGULARES

En las progresivas Km. 13+140 al Km. 13+180 se realiza visita de seguimiento y monitoreo a las actividades realizados en la vía La Calzada - Selva Alegre, donde en el lado izquierdo de la vía se ha realizado la excavación y el vaciado del solado para la construcción de cunetas rectangulares, actualmente se realiza el encofrado, trabajan 1 capataz, y 5 obreros

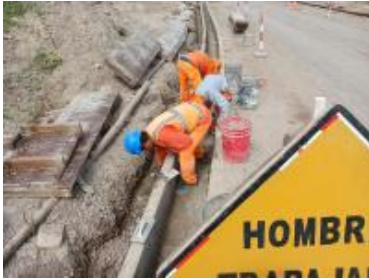
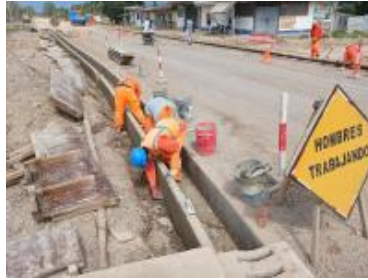
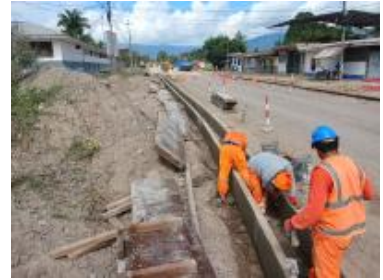
3

PROGRESIVAS KM. 13+140 AL KM. 13+380 li  
VISITA DE SEGUIMIENTO Y MONITOREO A LAS ACTIVIDADES REALIZADOS EN LA VIA LA CALZADA - SELVA ALEGRE: CONSTRUCCION DE CUNETAS RECTANGULARES  
CODIGO 500 DRENAJE  
PARTIDA 510 E CUNETAS RECTANGULARES

En las progresivas Km. 13+140 al Km. 13+380 se realiza visita de seguimiento y monitoreo a las actividades realizados en la vía La Calzada - Selva Alegre, donde en el lado izquierdo de la vía se ha realizado la excavación, encofrado, refuerzo metálico y el vaciado para la construcción de cunetas rectangulares, actualmente se realiza el solaqueo del concreto trabajan 1 capataz, y 5 obreros

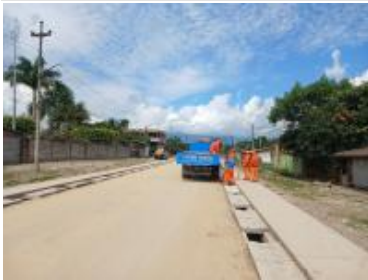
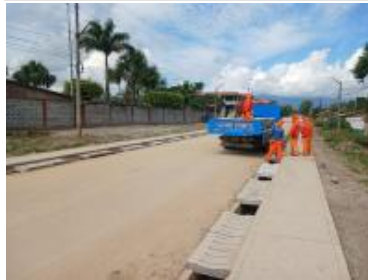
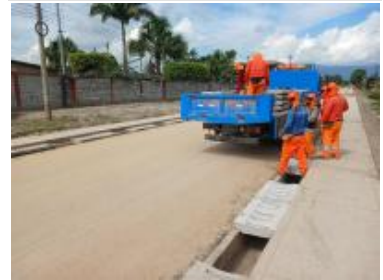
4

PROGRESIVAS KM. 13+180 AL KM. 13+280 Id y li  
VISITA DE SEGUIMIENTO Y MONITOREO A LAS ACTIVIDADES REALIZADOS EN LA VIA LA CALZADA - SELVA ALEGRE: COLOCACION DE TAPAS CUNETAS RECTANGULARES PREFABRICADAS CODIGO 500 DRENAJE  
PARTIDA 510 E CUNETAS RECTANGULARES

En las progresivas Km. 13+400 al Km. 13+600 se realiza visita de seguimiento y monitoreo a las actividades realizados en la vía La Calzada - Selva Alegre, donde en el lado derecho e izquierdo de la vía se esta colocando las tapas prefabricadas encima de las cunetas rectangulares, actualmente trabajan 1 capataz, 10 obreros

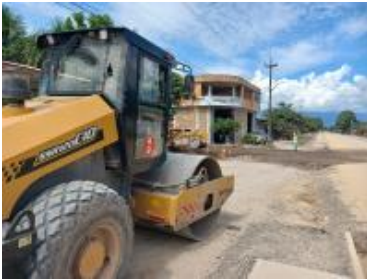
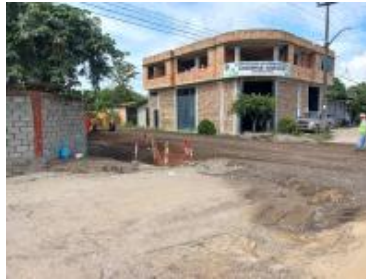
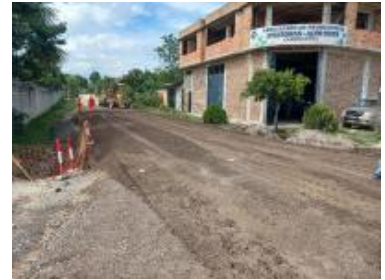
5

VISITA DE SEGUIMIENTO Y MONITOREO A LAS ACTIVIDADES REALIZADOS EN LA VIA LA CALZADA - SELVA ALEGRE: CONSTRUCCION DE BASE GRANULAR ( ACCESO LADO IZQUIERDO)

En la progresiva Km. 13+274 se realiza visita de seguimiento y monitoreo a las actividades realizadas y en ejecución en la Vía la Calzada - Selva alegre donde se realiza la construcción de base granular en el acceso ( lado izquierdo), actualmente se realiza el extendido y refinado del material granular, en el sitio se utilizan 1 motoniveladora ,1 compactadora de rodillo .1 camión cisterna. , trabajan 1capataz. 1 ing. de producción. 2 operadores, 1 chofer,2 obreros y 2 vigias

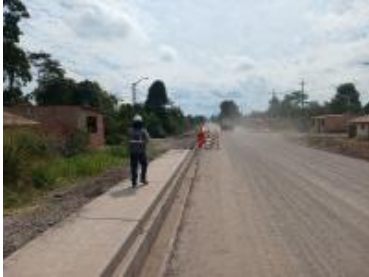
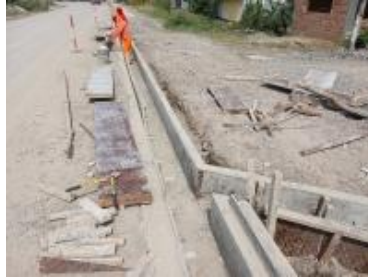
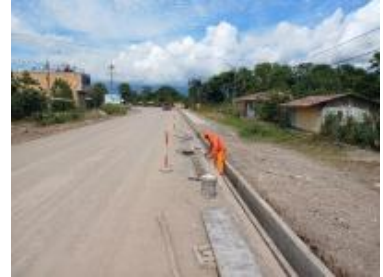
6

PROGRESIVAS KM. 13+800 AL KM. 13+810 Id  
VISITA DE SEGUIMIENTO Y MONITOREO A LAS ACTIVIDADES REALIZADOS EN LA VIA LA CALZADA - SELVA ALEGRE: CONSTRUCCION DE CUNETAS RECTANGULARES CODIGO 500 DRENAJE PARTIDA 510 E CUNETAS RECTANGULARES

En las progresivas Km. 13+800 al Km. 13+810 se realiza visita de seguimiento y monitoreo a las actividades realizados en la vía La Calzada - Selva Alegre, donde en el lado derecho de la vía se ha realizado la excavación y el vaciado para la construcción de cunetas rectangulares, actualmente se realiza el desencofrado, trabajan 1 capataz, y 2 obreros

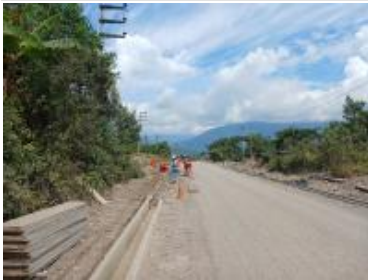
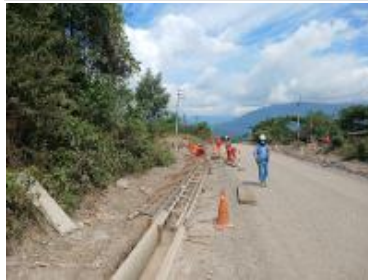
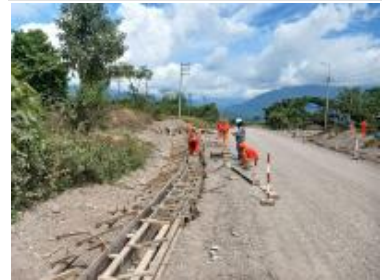
7

PROGRESIVAS KM. 16+600 AL KM. 16+700 li  
VISITA DE SEGUIMIENTO Y MONITOREO A LAS ACTIVIDADES REALIZADOS EN LA VIA LA CALZADA - SELVA ALEGRE: CONSTRUCCION DE CUNETAS RECTANGULARES  
CODIGO 500 DRENAJE  
PARTIDA 510 E CUNETAS RECTANGULARES

En las progresivas Km. 16+600 al Km. 16+700 se realiza visita de seguimiento y monitoreo a las actividades realizados en la vía La Calzada - Selva Alegre, donde en el lado derecho de la vía se ha realizado la excavación y el vaciado del solado para la construcción de cunetas rectangulares, actualmente se encofra y coloca el refuerzo metálico trabajan 1 capataz, y 8 obreros

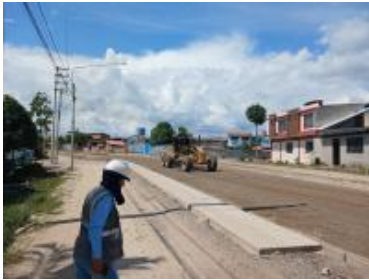
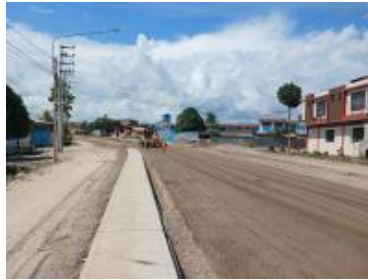
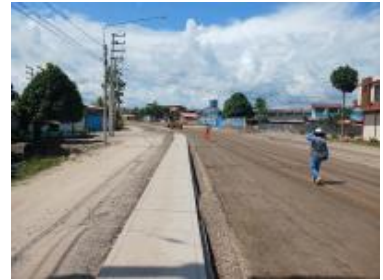
8

PROGRESIVAS KM. 11+420 AL KM. 11+770  
VISITA DE SEGUIMIENTO Y MONITOREO A LAS ACTIVIDADES REALIZADOS EN LA VIA LA CALZADA - SELVA ALEGRE: CONSTRUCCION DE BASE GRANULAR  
CODIGO 400 SUB BASE Y BASES  
PARTIDA 403.A BASE GRANULAR

En las progresivas Km. 11+420 al Km. 11+770 se realiza visita de seguimiento y monitoreo a las actividades realizadas y en ejecución en la Vía la Calzada - Selva alegre donde se continua con la construcción de base granular en este sector, actualmente se realiza el extendido y refinado del material granular, en el sitio se utilizan 1 motoniveladora ,2 compactadoras de rodillo .1 camión cisterna. , trabajan 1capataz. 1 ing. de producción. 3 operadores, 4 obreros y 2 vigias

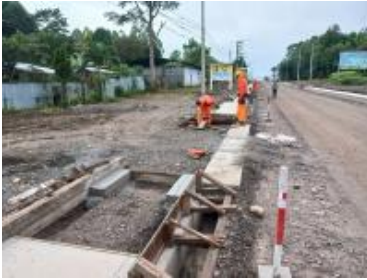
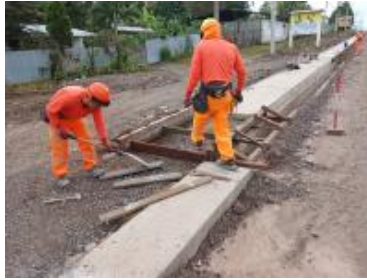
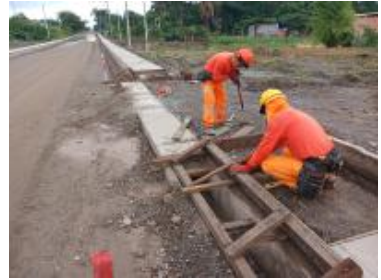
9

PROGRESIVAS KM. 10+600 a 10+620 li  
VISITA DE SEGUIMIENTO Y MONITOREO A LAS ACTIVIDADES REALIZADOS EN LA VIA LA CALZADA - SELVA ALEGRE: CONSTRUCCION DE VEREDAS  
CODIGO 600 OBRAS COMPLEMENTARIAS  
PARTIDA; 607,A VEREDAS

En las progresivas Km. 10+600 a Km. 10+620 li se realiza visita de seguimiento y monitoreo al tramo de vía la Calzada - Selva alegre, donde se ha realizado el encofrado para la construcción de VEREDAS en el lado izquierdo de la vía, utilizaron herramientas menores, trabajaron 1capataz y 5 obreros. se realiza la limpieza y excavación final de las uñas de las veredas

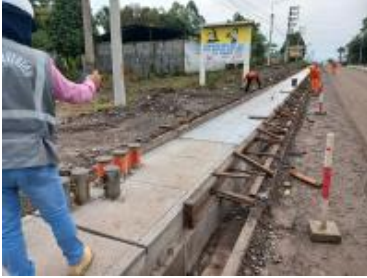
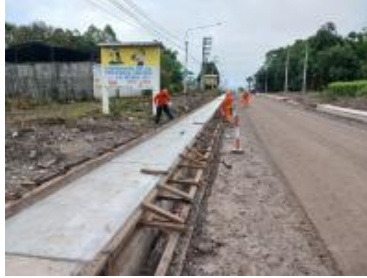
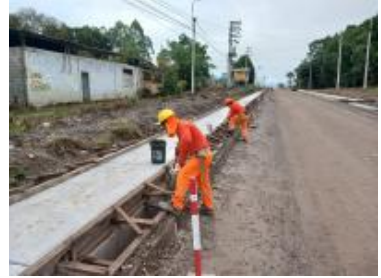
10

PROGRESIVAS KM. 10+620 a 10+720 li  
VISITA DE SEGUIMIENTO Y MONITOREO A LAS ACTIVIDADES REALIZADOS EN LA VIA LA CALZADA  
- SELVA ALEGRE: CONSTRUCCION DE VEREDAS  
CODIGO 600 OBRAS COMPLEMENTARIAS  
PARTIDA; 607,A VEREDAS

En las progresivas Km. 10+620 a Km. 10+720 li se realiza visita de seguimiento y monitoreo al tramo de vía la Calzada - Selva alegre, donde se ha realizado la construcción de VEREDAS en el lado izquierdo de la vía, utilizaron herramientas menores, trabajaron 1capataz y 5 obreros. actualmente se realiza el desencofrado de las veredas

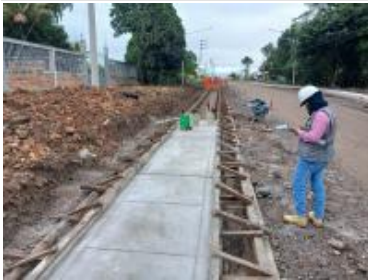
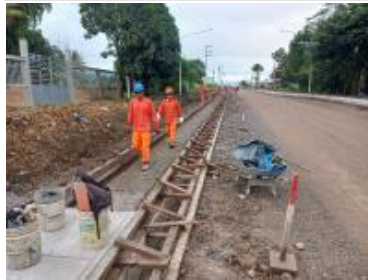
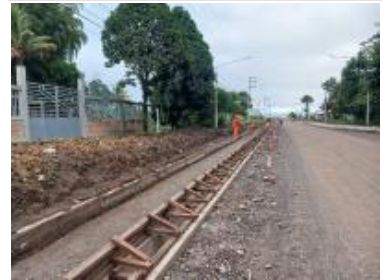
11

PROGRESIVAS KM. 10+700 a 10+750 li  
VISITA DE SEGUIMIENTO Y MONITOREO A LAS ACTIVIDADES REALIZADOS EN LA VIA LA CALZADA - SELVA ALEGRE: CONSTRUCCION DE VEREDAS  
CODIGO 600 OBRAS COMPLEMENTARIAS  
PARTIDA; 607,A VEREDAS

En las progresivas Km. 10+680 a Km. 10+700 se realiza visita de seguimiento y monitoreo al tramo de vía la Calzada - Selva alegre, donde se ha realizado el encofrado para la construcción de VEREDAS en el lado izquierdo de la vía, utilizaron herramientas menores, trabajaron 1capataz y 5 obreros. se realiza la limpieza y excavación final de las uñas de las veredas para el próximo vaciado.

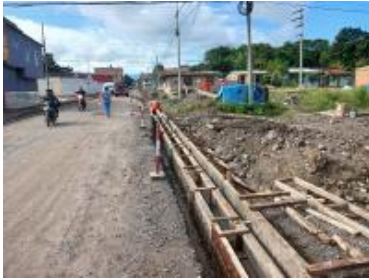
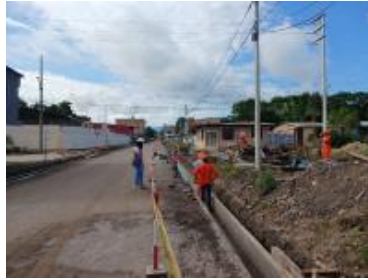
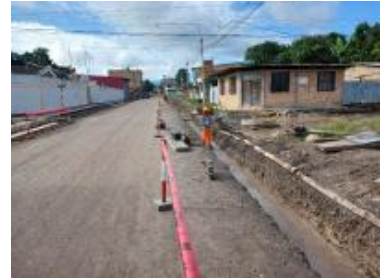
12

PROGRESIVAS KM. 12+800 a 12+880 Id  
VISITA DE SEGUIMIENTO Y MONITOREO A LAS ACTIVIDADES REALIZADOS EN LA VIA LA CALZADA - SELVA ALEGRE: CONSTRUCCION DE VEREDAS  
CODIGO 600 OBRAS COMPLEMENTARIAS  
PARTIDA; 607,A VEREDAS

En las progresivas Km. 12+800 a Km. 12+880 se realiza visita de seguimiento y monitoreo al tramo de vía la Calzada - Selva alegre, donde se ha realizado la excavación ,el solado, el encofrado y el refuerzo metálico, para la construcción de VEREDAS en el lado derecho de la vía, utilizaron herramientas menores, trabajaron 1capataz y 5 obreros.

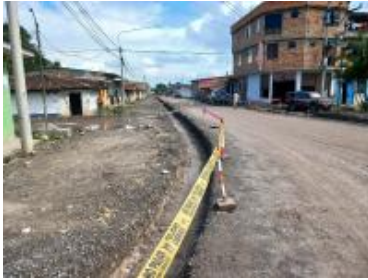
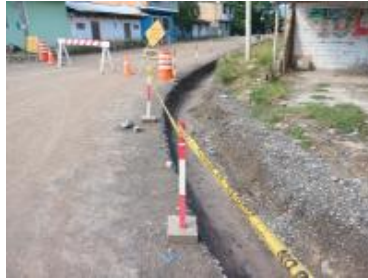
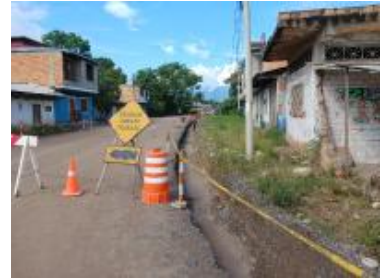
13

PROGRESIVA KM. 12+880 AL KM. 13+000 Id  
VISITA DE SEGUIMIENTO Y MONITOREO A LAS ACTIVIDADES REALIZADOS EN LA VIA LA CALZADA - SELVA ALEGRE: CONSTRUCCION DE CUNETAS RECTANGULARES  
CODIGO 500 DRENAJE  
PARTIDA 510 E CUNETAS RECTANGULARES

En las progresivas Km. 12+880 al Km. 13+000 se realiza visita de seguimiento y monitoreo a las actividades realizados en la vía La Calzada - Selva Alegre, donde en el lado derecho de la vía se ha realizado la excavación y el solado de concreto, para la construcción de cunetas rectangulares, se utilizo un carmix para el vaciado del solado trabajaron 1 capataz, 6 obreros

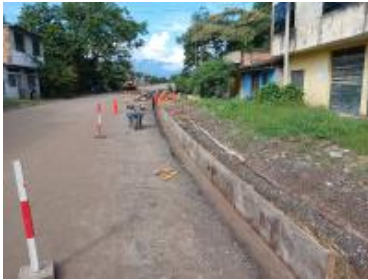
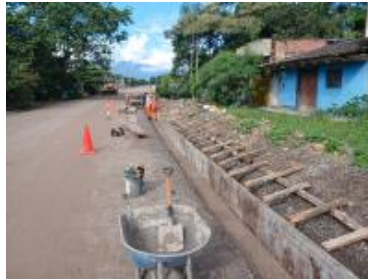
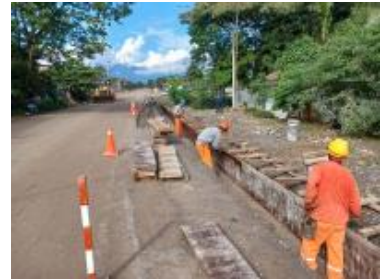
14

PROGRESIVA KM. 13+020 AL KM. 13+080 Id  
VISITA DE SEGUIMIENTO Y MONITOREO A LAS ACTIVIDADES REALIZADOS EN LA VIA LA CALZADA - SELVA ALEGRE: CONSTRUCCION DE CUNETAS RECTANGULARES  
CODIGO 500 DRENAJE  
PARTIDA 510 E CUNETAS RECTANGULARES

En las progresivas Km. 13+020 al Km. 13+080 se realiza visita de seguimiento y monitoreo a las actividades realizados en la vía La Calzada - Selva Alegre, donde en el lado izquierdo de la vía se ha realizado la excavación y el solado de concreto, para la construcción de cunetas rectangulares, se utilizo un carmix para el vaciado del solado trabajaron 1 capataz, 6 obreros actualmente se realiza el encofrado para la construccion de cunetas

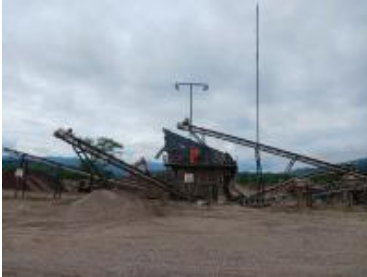
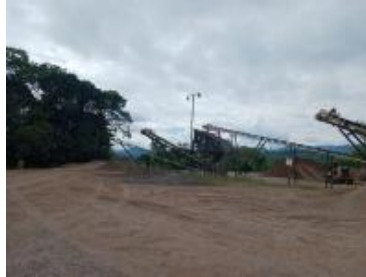
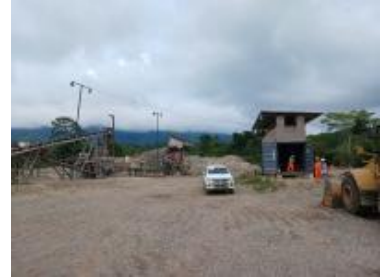
15

PROGRESIVA KM. 24+082  
VISITA DE SEGUIMIENTO Y MONITOREO A LAS AREAS AUXILIARES DE LA VIA LA CALZADA- SELVA  
ALEGRE: CHANCADORA SIN ACTIVIDAD

En la progresiva KM. 24+082 se realiza visita de seguimiento y monitoreo a las áreas auxiliares de la vía selva alegre . la calzada , donde se verifica la inactividad actual de la chancadora , a pesar que estan laborando en dos turnos, no hay buena producción de material de base granular . la chancadora se daña constantemente.

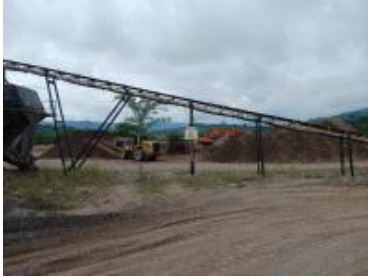
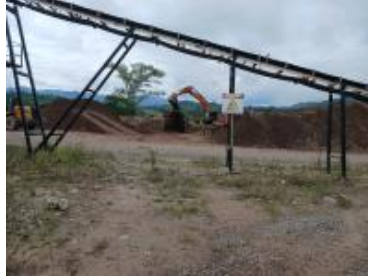
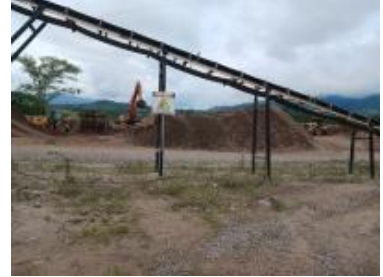
16

PROGRESIVA KM. 24+082  
VISITA DE SEGUIMIENTO Y MONITOREO A LAS AREAS AUXILIARES DE LA VIA LA CALZADA- SELVA ALEGRE: CHANCADORA SIN ACTIVIDAD

En la progresiva KM. 24+082 se realiza visita de seguimiento y monitoreo a las áreas auxiliares de la via selva alegre . la calzada , donde se verifica la inactividad actual de la chancadora , a pesar que estan laborando en dos turnos, no hay buena producción de material de base granular . la chancadora se daña constantemene. Actualmente solo se esta elaborando material de sub bases donde se utiliza 2 cargadores frontales y 1 excavadora de oruga.

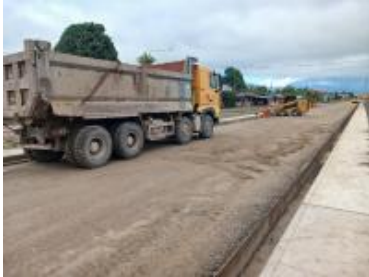
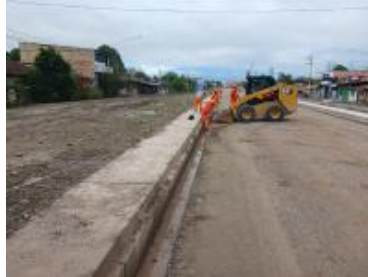
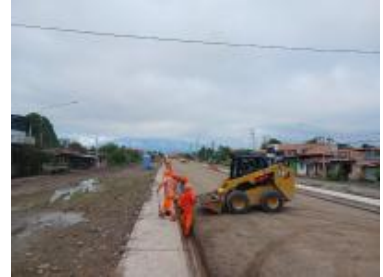
17

PROGRESIVAS KM. 11+000 AL KM. 11+100  
VISITA DE SEGUIMIENTO Y MONITOREO A LAS ACTIVIDADES REALIZADOS EN LA VIA LA CALZADA - SELVA ALEGRE: CONSTRUCCION DE CUNETAS RECTANGULAR

En las progresivas Km. 11+000 al Km. 11+100 se realiza visita de seguimiento y monitoreo a las actividades realizados en la vía La Calzada - Selva Alegre, donde en el lado izquierdo de la vía se realiza la limpieza de cunetas de drenaje. se utiliza un mini cargador y herramientas menores , trabajan 1capataz, 1 operador, 8 obreros
