## BITACORA ELECTRÓNICA DE OBRA

NUMERO DE INFORME No. 0036-2024  
 CONTRATO DE OBRA: No. 031-2022-MTC/20.2 CON PRECIOS DE AGOSTO DE 2021  
 EMPRESA CONTRATISTA: CHINA CIVIL ENGINEERING CONSTRUCTION CORPORATION SUCURSAL DEL PERU  
 OBRA: SALDO DE OBRA: "CULMINACION DE OBRA DE MEJORAMIENTO DE LA CARRETERA RODRIGUEZ DE MENDOZA - EMPALME PE-5N (LA CALZADA), TRAMO: SELVA ALEGRE - EMPALME PE-5N (LA CALZADA)  
 MONTO DE LA OBRA: S/44'873,763.87 PLAZO DE EJECUCION: 190 DIAS CALENDARIO  
 SUPERVISOR: CONSORCIO SUPERVISOR ALEGRE LA CALZADA (PYUNGHWA ENGINEERING CONSULTANTS LTDA SUCURSAL DEL PERU y GEOTECNIA Y MECANICA DE SUELOS S.A.C.)  
 CONTRATO DE CONSULTORIA DE OBRA N° 01-2022-MTC/20.2 FECHA: 19-01-2022  
 MONTO SUPERVISION: 3,799,999.63 -Mediante OFICIO N° 905 - 2024-MTC/20.9 de fecha 23 de abril de 2024, la Entidad comunica el reinicio de ejecución de obra a partir del 22 de abril de 2024 LA OBRA ACTUALMENTE ESTA EN ACTIVIDAD DESDE 22-04-2024 ,

VISITA DE SEGUIMIENTO Y MONITOREO A LAS OFICINAS DE LA SUPERVISION  
 VISITA DE SEGUIMIENTO Y MONITOREO A LAS ACTIVIDADES REALIZADAS EN LA VIA SELVA ALEGRE - LA CALZADA EN LAS PROGRESIVAS 0+000 A 16+700  
 LABORES DE OFICINA - REDACCION DE INF

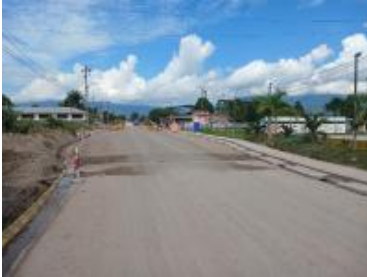
PROGRESIVA KM. 13+120 AL KM. 13+200 Id y li  
VISITA DE SEGUIMIENTO Y MONITOREO A LAS ACTIVIDADES REALIZADOS EN LA VIA LA CALZADA - SELVA ALEGRE: COLOCACION DE TAPAS CUNETAS RECTANGULARES PREFABRICADAS CODIGO 500 DRENAJE  
PARTIDA 510 E CUNETAS RECTANGULARES

En las progresivas Km. 13+120 al Km. 13+200 se realiza visita de seguimiento y monitoreo a las actividades realizados en la vía La Calzada - Selva Alegre, donde en el lado derecho e izquierdo de la vía se esta colocando las tapas prefabricadas encima de las cunetas rectangulares, actualmente trabajan 1 capataz, 10 obreros

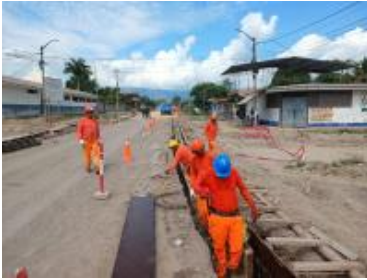
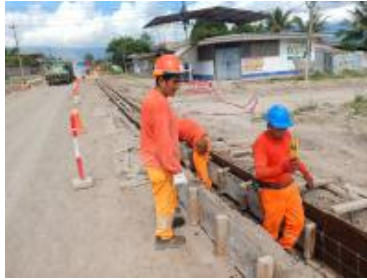
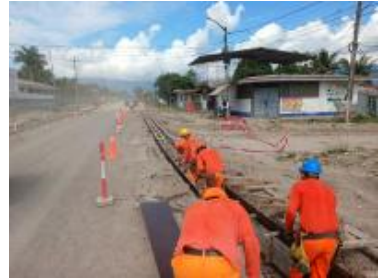
PROGRESIVAS KM. 13+140 AL KM. 13+180 Id  
VISITA DE SEGUIMIENTO Y MONITOREO A LAS ACTIVIDADES REALIZADOS EN LA VIA LA CALZADA - SELVA ALEGRE: CONSTRUCCION DE CUNETAS RECTANGULARES  
CODIGO 500 DRENAJE  
PARTIDA 510 E CUNETAS RECTANGULARES

En las progresivas Km. 13+140 al Km. 13+180 se realiza visita de seguimiento y monitoreo a las actividades realizados en la vía La Calzada - Selva Alegre, donde en el lado izquierdo de la vía se ha realizado la excavación y el vaciado del solado para la construcción de cunetas rectangulares, actualmente se realiza el encofrado, trabajan 1 capataz, y 5 obreros

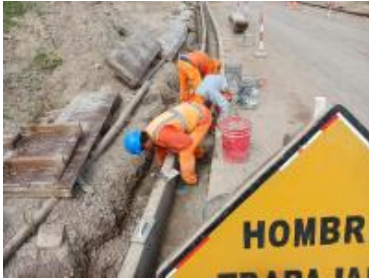
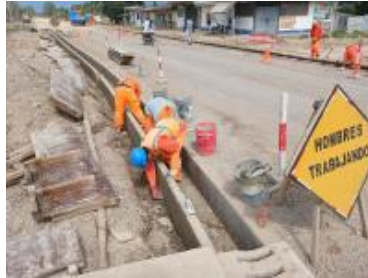
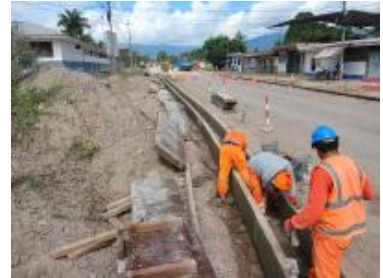
PROGRESIVAS KM. 13+140 AL KM. 13+380 li  
VISITA DE SEGUIMIENTO Y MONITOREO A LAS ACTIVIDADES REALIZADOS EN LA VIA LA CALZADA - SELVA ALEGRE: CONSTRUCCION DE CUNETAS RECTANGULARES  
CODIGO 500 DRENAJE  
PARTIDA 510 E CUNETAS RECTANGULARES

En las progresivas Km. 13+140 al Km. 13+380 se realiza visita de seguimiento y monitoreo a las actividades realizados en la vía La Calzada - Selva Alegre, donde en el lado izquierdo de la vía se ha realizado la excavación, encofrado, refuerzo metálico y el vaciado para la construcción de cunetas rectangulares, actualmente se realiza el solaqueo del concreto trabajan 1 capataz, y 5 obreros

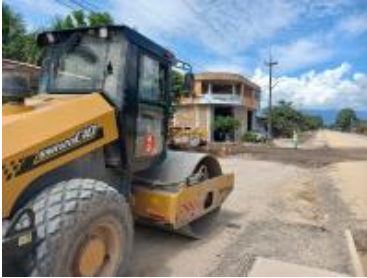
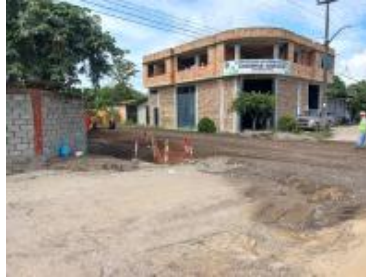
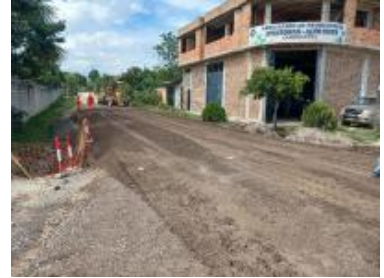
VISITA DE SEGUIMIENTO Y MONITOREO A LAS ACTIVIDADES REALIZADOS EN LA VIA LA CALZADA - SELVA ALEGRE: CONSTRUCCION DE BASE GRANULAR ( ACCESO LADO IZQUIERDO)

En la progresiva Km. 13+274 se realiza visita de seguimiento y monitoreo a las actividades realizadas y en ejecución en la Vía la Calzada - Selva alegre donde se realiza la construcción de base granular en el acceso ( lado izquierdo), actualmente se realiza el extendido y refinado del material granular, en el sitio se utilizan 1 motoniveladora ,1 compactadora de rodillo .1 camión cisterna. , trabajan 1capataz. 1 ing. de producción. 2 operadores, 1 chofer,2 obreros y 2 vigias

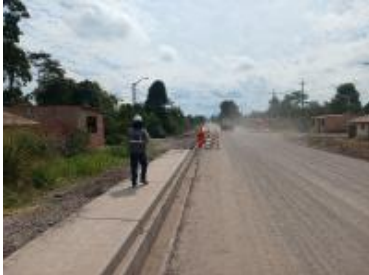
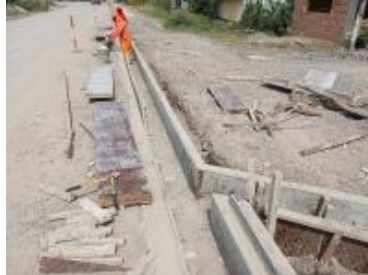
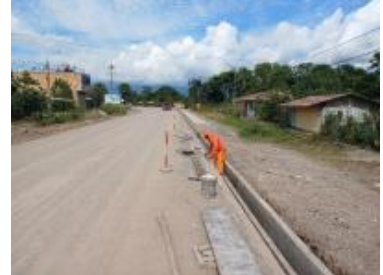
PROGRESIVAS KM. 13+800 AL KM. 13+810 Id  
VISITA DE SEGUIMIENTO Y MONITOREO A LAS ACTIVIDADES REALIZADOS EN LA VIA LA CALZADA - SELVA ALEGRE: CONSTRUCCION DE CUNETAS RECTANGULARES  
CODIGO 500 DRENAJE  
PARTIDA 510 E CUNETAS RECTANGULARES

En las progresivas Km. 13+800 al Km. 13+810 se realiza visita de seguimiento y monitoreo a las actividades realizados en la vía La Calzada - Selva Alegre, donde en el lado derecho de la vía se ha realizado la excavación y el vaciado para la construcción de cunetas rectangulares, actualmente se realiza el desencofrado, trabajan 1 capataz, y 2 obreros

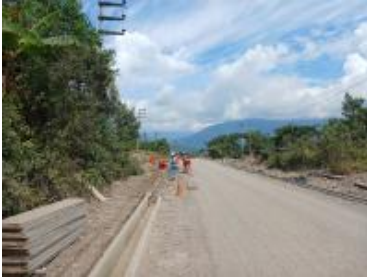
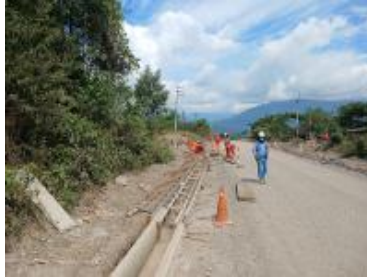
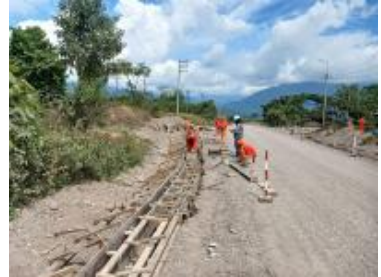
PROGRESIVAS KM. 16+600 AL KM. 16+700 li  
VISITA DE SEGUIMIENTO Y MONITOREO A LAS ACTIVIDADES REALIZADOS EN LA VIA LA CALZADA - SELVA ALEGRE: CONSTRUCCION DE CUNETAS RECTANGULARES  
CODIGO 500 DRENAJE  
PARTIDA 510 E CUNETAS RECTANGULARES

En las progresivas Km. 16+600 al Km. 16+700 se realiza visita de seguimiento y monitoreo a las actividades realizados en la vía La Calzada - Selva Alegre, donde en el lado derecho de la vía se ha realizado la excavación y el vaciado del solado para la construcción de cunetas rectangulares, actualmente se encofra y coloca el refuerzo metálico trabajan 1 capataz, y 8 obreros

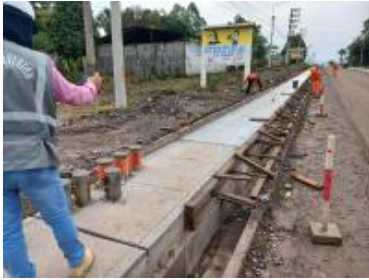
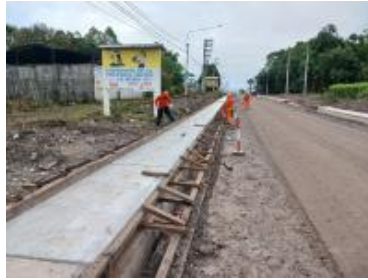
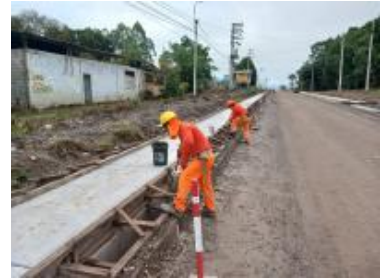
PROGRESIVAS KM. 10+620 a 10+720 li  
VISITA DE SEGUIMIENTO Y MONITOREO A LAS ACTIVIDADES REALIZADOS EN LA VIA LA CALZADA - SELVA ALEGRE: CONSTRUCCION DE VEREDAS  
CODIGO 600 OBRAS COMPLEMENTARIAS  
PARTIDA; 607,A VEREDAS

En las progresivas Km. 10+620 a Km. 10+720 li se realiza visita de seguimiento y monitoreo al tramo de vía la Calzada - Selva alegre, donde se ha realizado la construcción de VEREDAS en el lado izquierdo de la vía, utilizaron herramientas menores, trabajaron 1capataz y 5 obreros. actualmente se realiza el desencofrado de las veredas

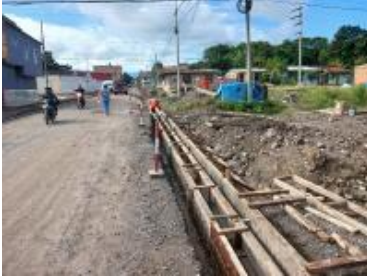
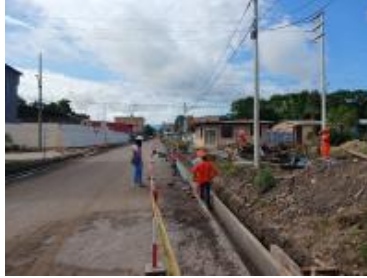
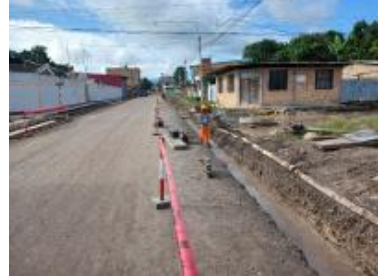
PROGRESIVAS KM. 12+800 a 12+880 Id  
VISITA DE SEGUIMIENTO Y MONITOREO A LAS ACTIVIDADES REALIZADOS EN LA VIA LA CALZADA - SELVA ALEGRE: CONSTRUCCION DE VEREDAS  
CODIGO 600 OBRAS COMPLEMENTARIAS  
PARTIDA; 607,A VEREDAS

En las progresivas Km. 12+800 a Km. 12+880 se realiza visita de seguimiento y monitoreo al tramo de vía la Calzada - Selva alegre, donde se ha realizado la excavación ,el solado, el encofrado y el refuerzo metálico, para la construcción de VEREDAS en el lado derecho de la vía, utilizaron herramientas menores, trabajaron 1capataz y 5 obreros.

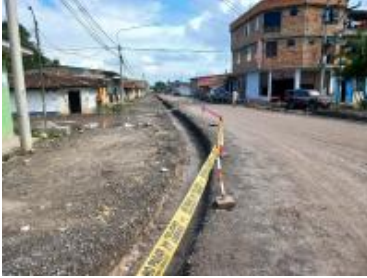
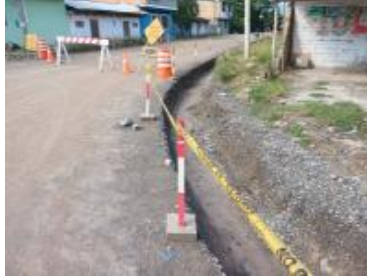
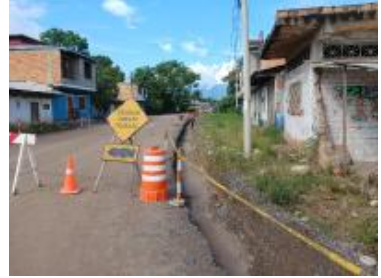
PROGRESIVA KM. 12+880 AL KM. 13+000 Id  
VISITA DE SEGUIMIENTO Y MONITOREO A LAS ACTIVIDADES REALIZADOS EN LA VIA LA CALZADA - SELVA ALEGRE: CONSTRUCCION DE CUNETAS RECTANGULARES  
CODIGO 500 DRENAJE  
PARTIDA 510 E CUNETAS RECTANGULARES

En las progresivas Km. 12+880 al Km. 13+000 se realiza visita de seguimiento y monitoreo a las actividades realizados en la vía La Calzada - Selva Alegre, donde en el lado derecho de la vía se ha realizado la excavación y el solado de concreto, para la construcción de cunetas rectangulares, se utilizo un carmix para el vaciado del solado trabajaron 1 capataz, 6 obreros

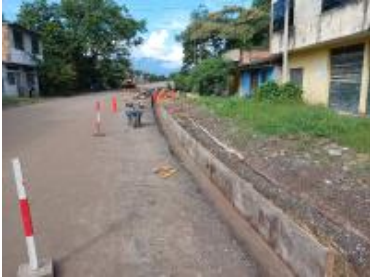
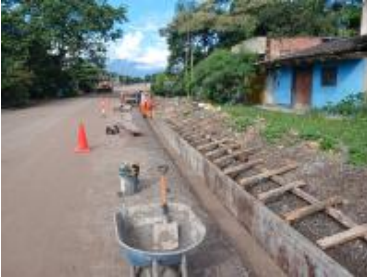
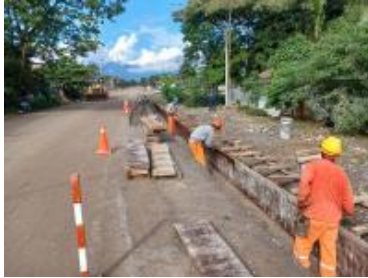
PROGRESIVA KM. 13+020 AL KM. 13+080 Id  
VISITA DE SEGUIMIENTO Y MONITOREO A LAS ACTIVIDADES REALIZADOS EN LA VIA LA CALZADA - SELVA ALEGRE: CONSTRUCCION DE CUNETAS RECTANGULARES  
CODIGO 500 DRENAJE  
PARTIDA 510 E CUNETAS RECTANGULARES

En las progresivas Km. 13+020 al Km. 13+080 se realiza visita de seguimiento y monitoreo a las actividades realizados en la vía La Calzada - Selva Alegre, donde en el lado izquierdo de la vía se ha realizado la excavación y el solado de concreto, para la construcción de cunetas rectangulares, se utilizo un carmix para el vaciado del solado trabajaron 1 capataz, 6 obreros actualmente se realiza el encofrado para la construccion de cunetas

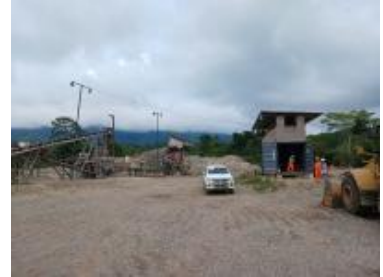
PROGRESIVA KM. 24+082  
VISITA DE SEGUIMIENTO Y MONITOREO A LAS AREAS AUXILIARES DE LA VIA LA CALZADA- SELVA  
ALEGRE: CHANCADORA SIN ACTIVIDAD

En la progresiva KM. 24+082 se realiza visita de seguimiento y monitoreo a las áreas auxiliares de la vía selva alegre . la calzada , donde se verifica la inactividad actual de la chancadora , a pesar que estan laborando en dos turnos, no hay buena producción de material de base granular . la chancadora se daña constantemente.

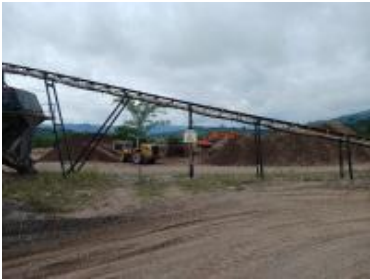
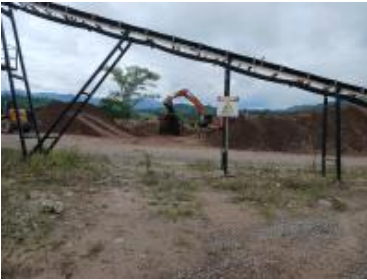
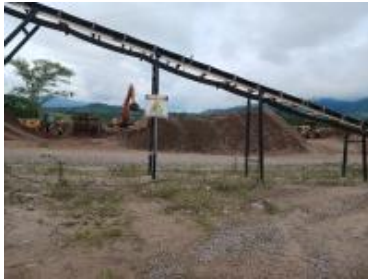
PROGRESIVA KM. 24+082  
VISITA DE SEGUIMIENTO Y MONITOREO A LAS AREAS AUXILIARES DE LA VIA LA CALZADA- SELVA ALEGRE: CHANCADORA SIN ACTIVIDAD

En la progresiva KM. 24+082 se realiza visita de seguimiento y monitoreo a las áreas auxiliares de la via selva alegre . la calzada , donde se verifica la inactividad actual de la chancadora , a pesar que estan laborando en dos turnos, no hay buena producción de material de base granular . la chancadora se daña constantemene. Actualmente solo se esta elaborando material de sub bases donde se utiliza 2 cargadores frontales y 1 excavadora de oruga.
