## BITACORA ELECTRÓNICA DE OBRA

| Confirma Bitacora: | Nro Informe: | Fecha Informe: | Nombre De La Obra: | Personal Encargado: |
|---|---|---|---|---|
| Si | 0037 | 27 - 06 - 2024 | SELVA ALEGRE - LA CALZADA | BORIS WALTER AYLLÓN CARCELÉN |

NUMERO DE INFORME No. 0037-2024  
 CONTRATO DE OBRA: No. 031-2022-MTC/20.2 CON PRECIOS DE AGOSTO DE 2021  
 EMPRESA CONTRATISTA: CHINA CIVIL ENGINEERING CONSTRUCTION CORPORATION SUCURSAL DEL PERU  
 OBRA: SALDO DE OBRA: "CULMINACION DE OBRA DE MEJORAMIENTO DE LA CARRETERA RODRIGUEZ DE MENDOZA - EMPALME PE-5N (LA CALZADA), TRAMO: SELVA ALEGRE - EMPALME PE-5N (LA CALZADA)  
 MONTO DE LA OBRA: S/44'873,763.87 PLAZO DE EJECUCION: 190 DIAS CALENDARIO  
 SUPERVISOR: CONSORCIO SUPERVISOR ALEGRE LA CALZADA (PYUNGHWA ENGINEERING CONSULTANTS LTDA SUCURSAL DEL PERU y GEOTECNIA Y MECANICA DE SUELOS S.A.C.)  
 CONTRATO DE CONSULTORIA DE OBRA N° 01-2022-MTC/20.2 FECHA: 19-01-2022  
 MONTO SUPERVISION: 3,799,999.63 -Mediante OFICIO N° 905 - 2024-MTC/20.9 de fecha 23 de abril de 2024, la Entidad comunica el reinicio de ejecución de obra a partir del 22 de abril de 2024 LA OBRA ACTUALMENTE ESTA EN ACTIVIDAD DESDE 22-04-2024 ,

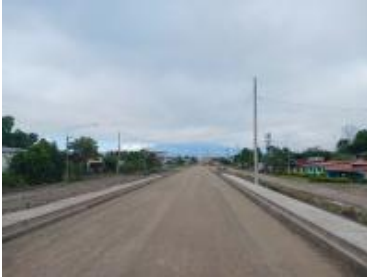
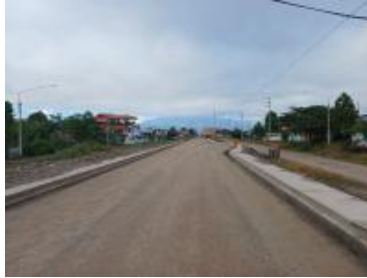
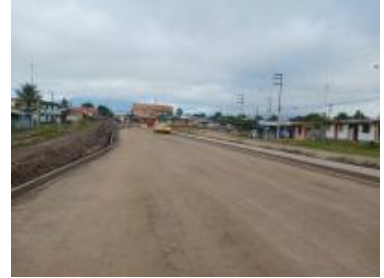
PROGRESIVAS KM. 11+000 AL KM. 11+480  
VISITA DE SEGUIMIENTO Y MONITOREO A LAS ACTIVIDADES REALIZADOS EN LA VIA LA CALZADA  
- SELVA ALEGRE: CONSTRUCCION DE BASE GRANULAR  
CODIGO 400 SUB BASE Y BASES  
PARTIDA 403.A BASE GRANULAR

En las progresivas Km. 11+000 al Km. 11+480 se realiza visita de seguimiento y monitoreo a las actividades realizadas y en ejecución en la Vía la Calzada - Selva alegre donde se continua con la construcción de base granular en este sector, actualmente se realiza la compactación del material granular, en el sitio se utilizan 1 motoniveladora ,2 compactadoras de rodillo .1 camión cisterna. , trabajan 1capataz. 1 ing. de producción. 3 operadores, 4 obreros y 2 vigias

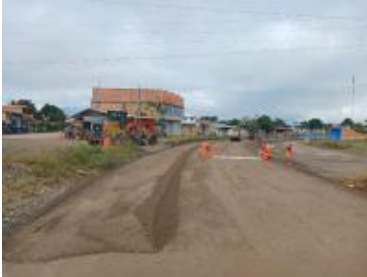
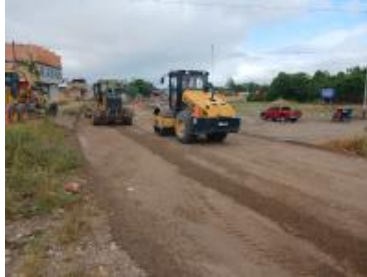
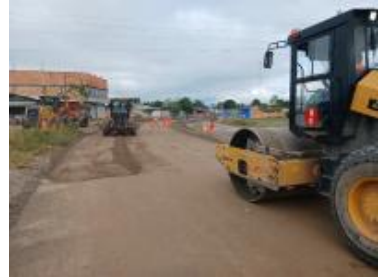
PROGRESIVAS KM. 11+480 AL KM. 11+770  
VISITA DE SEGUIMIENTO Y MONITOREO A LAS ACTIVIDADES REALIZADOS EN LA VIA LA CALZADA  
- SELVA ALEGRE: CONSTRUCCION DE BASE GRANULAR  
CODIGO 400 SUB BASE Y BASES  
PARTIDA 403.A BASE GRANULAR

En las progresivas Km. 11+000 al Km. 11+480 se realiza visita de seguimiento y monitoreo a las actividades realizadas y en ejecución en la Vía la Calzada - Selva alegre donde se continua con la construcción de base granular en este sector, actualmente se realiza la compactación del material granular, en el sitio se utilizan 1 motoniveladora ,2 compactadoras de rodillo .1 camión cisterna. , trabajan 1capataz. 1 ing. de producción. 3 operadores, 4 obreros y 2 vigias

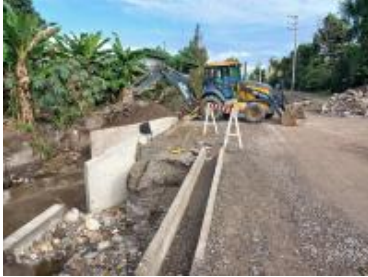
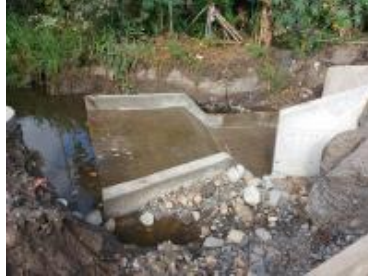
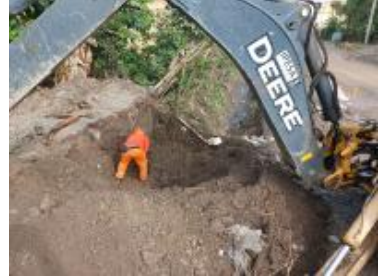
PROGRESIVA KM. 11+788

VISITA DE SEGUIMIENTO Y MONITOREO A LAS ACTIVIDADES EJECUTADAS Y EN EJECUCION DE LA VIA SELVA ALEGRE - LA CALZADA: EMBOQUILLADO REALIZADO

En la progresiva Km. 11+788 en el margen izquierdo se ha construido un emboquillado en la entrada a alcantarilla marco existente, donde se ha construido de acuerdo al expediente técnico, pero se observa que falta la ejecución de labores complementarios como un muro de protección en los lados y la protección de un buzón de desague que ha quedado expuesto a dañarse en caso de una crecida del río. Es necesario la revisión de este punto, porque ya hay reclamos por parte de la población.

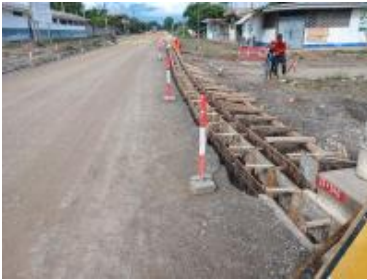
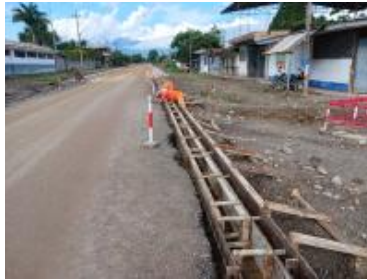
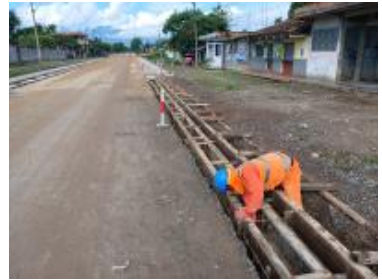
PROGRESIVA KM. 13+140 AL KM. 13+180 Id  
VISITA DE SEGUIMIENTO Y MONITOREO A LAS ACTIVIDADES REALIZADOS EN LA VIA LA CALZADA - SELVA ALEGRE: CONSTRUCCION DE CUNETAS RECTANGULARES  
CODIGO 500 DRENAJE  
PARTIDA 510 E CUNETAS RECTANGULARES

En las progresivas Km. 13+140 al Km. 13+180 se realiza visita de seguimiento y monitoreo a las actividades realizados en la vía La Calzada - Selva Alegre, donde en el lado derecho de la vía se ha realizado la excavación y el solado de concreto, para la construcción de cunetas rectangulares, se utilizo un carmix para el vaciado del solado trabajaron 1 capataz, 6 obreros actualmente se realiza el encofrado y colocación de refuerzo metálico para la construcción de cunetas

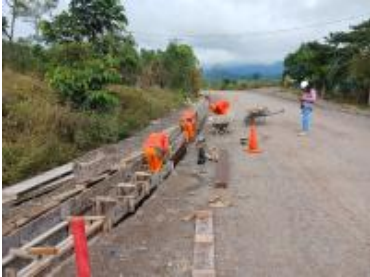
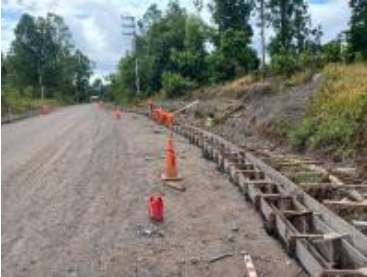
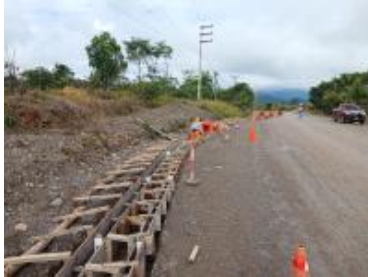
PROGRESIVA KM. 16+620 AL KM. 16+480 Id  
VISITA DE SEGUIMIENTO Y MONITOREO A LAS ACTIVIDADES REALIZADOS EN LA VIA LA CALZADA - SELVA ALEGRE: CONSTRUCCION DE CUNETAS RECTANGULARES  
CODIGO 500 DRENAJE  
PARTIDA 510 E CUNETAS RECTANGULARES

En las progresivas Km. 16+620 al Km. 16+480 se realiza visita de seguimiento y monitoreo a las actividades realizados en la vía La Calzada - Selva Alegre, donde en el lado derecho de la vía se ha realizado la excavación y el solado de concreto, para la construcción de cunetas rectangulares, se utilizo un carmix para el vaciado del solado trabajaron 1 capataz, 6 obreros actualmente se realiza el encofrado y colocación de refuerzo metálico para la construcción de cunetas.
