BITACORA ELECTRÓNICA DE OBRA

Confirma Bitacora: Si	Nro Informe: 0040	Fecha Informe: 02 - 07 - 2024	Nombre De La Obra: SELVA ALEGRE - LA CALZADA	Personal Encargado: BORIS WALTER AYLLÓN CARCELÉN
---------------------------------	-----------------------------	---	--	---

NUMERO DE INFORME No. 0040-2024
 CONTRATO DE OBRA: No. 031-2022-MTC/20.2 CON PRECIOS DE AGOSTO DE 2021
 EMPRESA CONTRATISTA: CHINA CIVIL ENGINEERING CONSTRUCTION CORPORATION SUCURSAL DEL PERU
 OBRA: SALDO DE OBRA: "CULMINACION DE OBRA DE MEJORAMIENTO DE LA CARRETERA RODRIGUEZ DE MENDOZA - EMPALME PE-5N (LA CALZADA), TRAMO: SELVA ALEGRE - EMPALME PE-5N (LA CALZADA)
 MONTO DE LA OBRA: S/44'873,763.87 PLAZO DE EJECUCION: 190 DIAS CALENDARIO
 SUPERVISOR: CONSORCIO SUPERVISOR ALEGRE LA CALZADA (PYUNGHWA ENGINEERING CONSULTANTS LTDA SUCURSAL DEL PERU y GEOTECNIA Y MECANICA DE SUELOS S.A.C.)
 CONTRATO DE CONSULTORIA DE OBRA N° 01-2022-MTC/20.2 FECHA: 19-01-2022
 MONTO SUPERVISION: 3,799,999.63 -Mediante OFICIO N° 905 - 2024-MTC/20.9 de fecha 23 de abril de 2024, la Entidad comunica el reinicio de ejecución de obra a partir del 22 de abril de 2024 LA OBRA ACTUALMENTE ESTA EN ACTIVIDAD DESDE 22-04-2024 ,

VISITA DE SEGUIMIENT

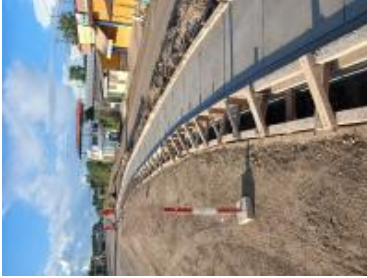
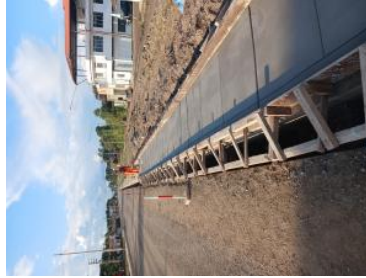
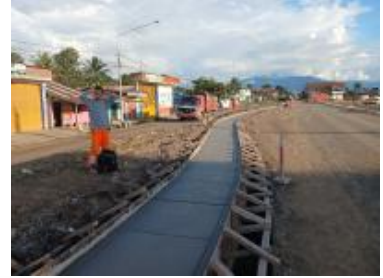
PROGRESIVA KM. 11+382 AL KM. 11+160 li
VISITA DE SEGUIMIENTO Y MONITOREO A LAS ACTIVIDADES REALIZADOS EN LA VIA LA CALZADA - SELVA ALEGRE: CONSTRUCCION DE VEREDAS
CODIGO 600 OBRAS COMPLEMENTARIAS
PARTIDA; 607,A VEREDAS

En las progresivas Km. 11+382 a Km. 11+160 se realiza visita de seguimiento y monitoreo al tramo de vía la Calzada - Selva alegre, donde se ha realizado el vaciado de mezcla de concreto para la construcción de VEREDAS en el lado izquierdo de la vía, actualmente se realiza el acabado, se utiliza herramientas menores y trabajan 1capataz y 5 obreros

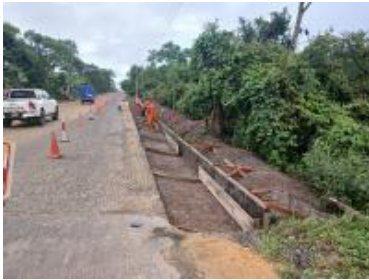
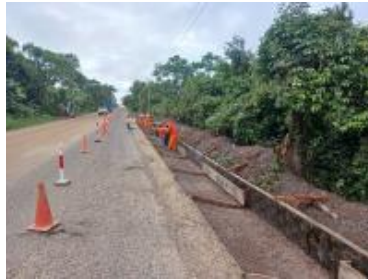
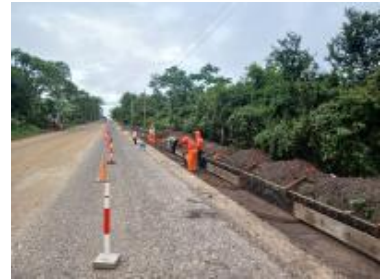
PROGRESIVAS KM. 10+000 AL KM. 10+100
VISITA DE SEGUIMIENTO Y MONITOREO A LAS ACTIVIDADES EJECUTADAS Y EN EJECUCION EN LA VIA SELVA ALEGRE - LA CALZADA: CONSTRUCCION DE CUNETAS TRAPEZOIDALES TIPO 1
CODIGO 500: DRENAJE
PARTIDA510.A CUNETAS TRAPEZOIDALES TIPO1

En las progresivas KM. 10+000 al KM. 10+100 se realiza visita de seguimiento y monitoreo a las actividades en ejecución en la via Selva Alegre - La calzada, se realiza la construcción de cunetas trapezoidales tipo 1 en el margen derecho de la via , se utiliza herramientas menores, trabajan 1 capataz y 8 obreros.

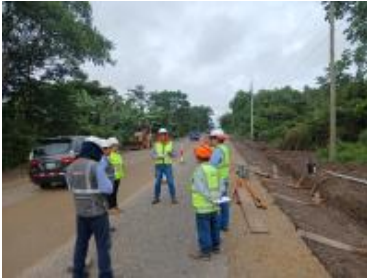
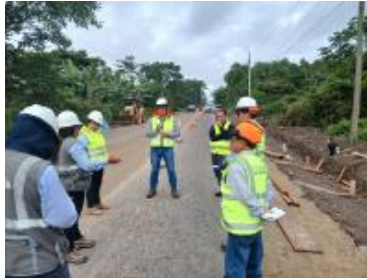
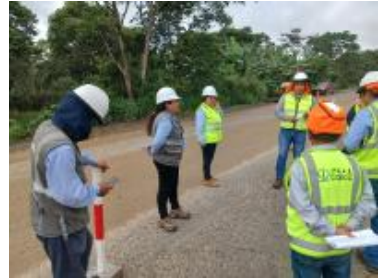
PROGRESIVA KM. 10+000 AL KM. 10+100

En la progresiva Km. 10+000 al Km. 10+100 se realiza visita de seguimiento y monitoreo a las actividades realizadas en la obra, donde se realiza hoy una reunión en campo verificando las diferentes actividades ejecutadas desde el reinicio de la obra. Estar los Ings. Gladys Santiago , administradora del Contrato, y Luis Oscategui , Geólogo de la Dirección de Obras, de PROVIAS NACIONAL, con representantes de la supervisión y Contratista para realizar un recorrido de reconocimiento de las actividades ejecutadas y las necesarias por ejecutar.

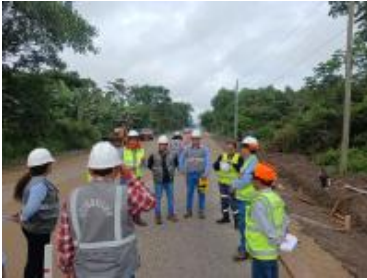
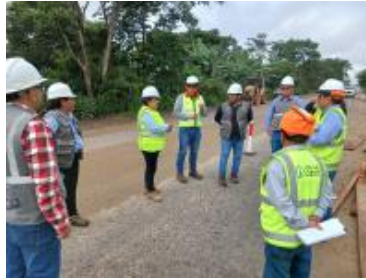
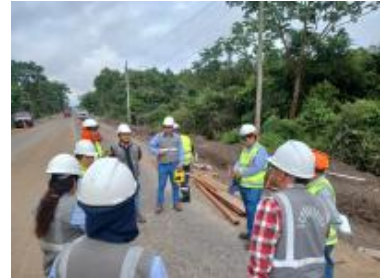
PROGRESIVA KM. 10+000 AL KM. 10+100

En la progresiva Km. 10+000 al Km. 10+100 se realiza visita de seguimiento y monitoreo a las actividades realizadas en la obra, donde se realiza hoy una reunión en campo verificando las diferentes actividades ejecutadas desde el reinicio de la obra. Estar los Ings. Gladys Santiago , administradora del Contrato, y Luis Oscategui , Geólogo de la Dirección de Obras, de PROVIAS NACIONAL, con representantes de la supervisión y Contratista para realizar un recorrido de reconocimiento de las actividades ejecutadas y las necesarias por ejecutar.

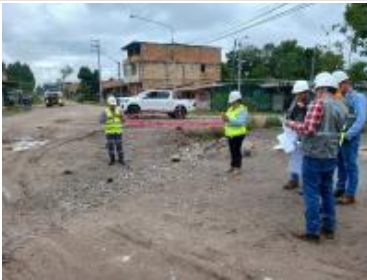
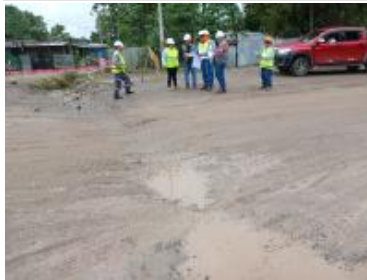
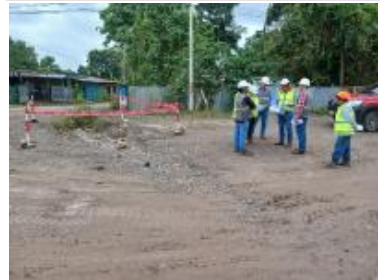
PROGRESIVA KM. 11+840

VISITA DE ACOMPAÑAMIENTO A LOS LUGARES DONDE SE REQUIERE LA CONSTRUCCION DE ESTRUCTURAS NUEVAS: NECESIDAD DE CONSTRUCCION DE ALCANTARILLA MARCO

En la progresiva Km. 11+840 se realiza visita de acompañamiento a los Ings. Gladys Santiago , administradora del Contrato, y Luis Oscategui , Geólogo de la Dirección de Obras, de PROVIAS NACIONAL, representantes de la supervisión y Contratista para realizar una inspección a los diferentes puntos donde se solicito por medio de un ADICIONAL No. 05 la necesidad de construcción de estructuras y obras de drenaje el cual no fueron aprobadas por la Entidad, hoy se visita el sitio donde se planteó la necesidad de construcción de alcantarilla marco y se planteo las diferentes alternativas de solución a este problema o la posibilidad de volver a solicitar la construcción de la estructura de drenaje.

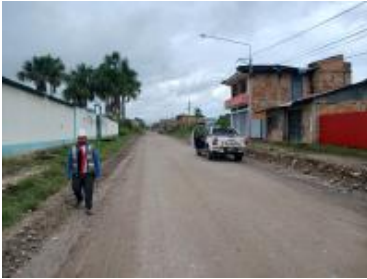
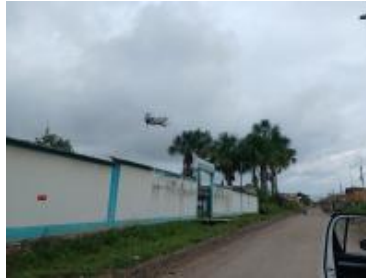
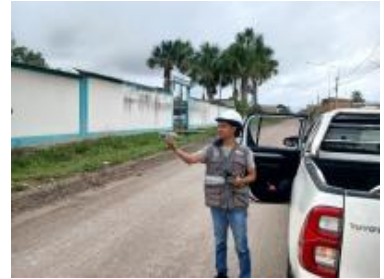
PROGRESIVA KM. 11+960
VISITA DE SEGUIMIENTO Y MONITOREO A LAS ACTIVIDADES EN EJECUCIÓN EN LA VIA SELVA
ALEGRE- LA CALZADA: VUELO DE DRON

En la progresiva Km. 11+960 se realiza visita de seguimiento y monitoreo a las actividades en la via Selva Alegre -La Calzada donde hoy se evidencia el uso de un DRON sobrevolando y registrando las actividades realizadas en campo.

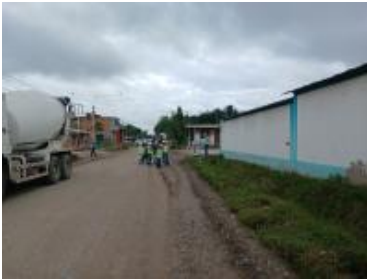
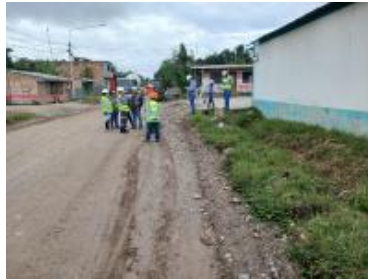
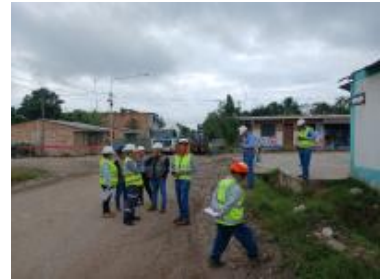
PROGRESIVAS KM. 11+840 a 12+120

VISITA DE ACOMPAÑAMIENTO A LOS LUGARES DONDE SE REQUIERE LA CONSTRUCCION DE ESTRUCTURAS NUEVAS: NECESIDAD DE CONSTRUCCION DE SUB DRENAJE

En las progresivas Km. 11+840 a Km. 12+120 se realiza visita de acompañamiento a los Ings. Gladys Santiago , administradora del Contrato, y Luis Oscategui , Geólogo de la Dirección de Obras, de PROVIAS NACIONAL, representantes de la supervisión y Contratista para realizar una inspección a los diferentes puntos donde se solicito por medio de un ADICIONAL No. 05 la necesidad de construcción de estructuras y obras de drenaje el cual no fueron aprobadas por la Entidad, hoy se visita el sitio donde se planteó la necesidad de construcción de sub drenaje y se realizo calicatas en diferentes puntos del sector para verificar la presencia de agua subterránea, para plantear la posibilidad de volver a solicitar la construcción de la estructura de drenaje.

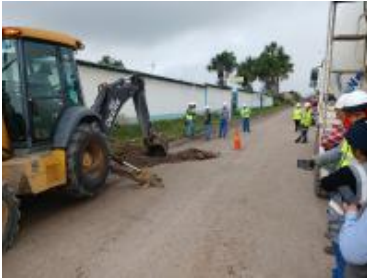
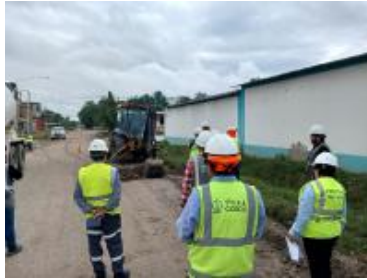
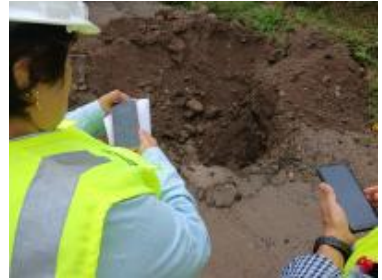
PROGRESIVA KM. 11+940

VISITA DE ACOMPAÑAMIENTO A LOS LUGARES DONDE SE REQUIERE LA CONSTRUCCION DE ESTRUCTURAS NUEVAS: NECESIDAD DE CONSTRUCCION DE SUB DRENAJE (CALICATA No. 01)

En las progresiva Km. 11+840 a Km. 12+120 se realiza visita de acompañamiento a los Ings. Gladys Santiago , administradora del Contrato, y Luis Oscategui , Geólogo de la Dirección de Obras, de PROVIAS NACIONAL, representantes de la supervisión y Contratista para realizar una inspección a los diferentes puntos donde se solicito por medio de un ADICIONAL No. 05 la necesidad de construcción de estructuras y obras de drenaje el cual no fueron aprobadas por la Entidad, hoy se visita el sitio donde se planteó la necesidad de construcción de sub drenaje y se realizo calicatas en diferentes puntos del sector para verificar la presencia de agua subterránea, para plantear la posibilidad de volver a solicitar la construcción de la estructura de drenaje. En la progresiva Km. 11+940 se realiza la CALICATA No. 1, donde excavando en el margen izquierdo de la via ,se observo la presencia de agua subterránea .

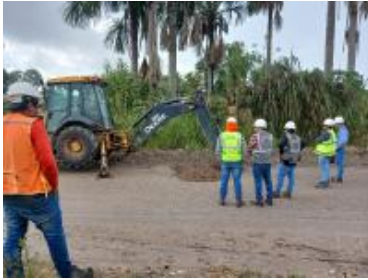
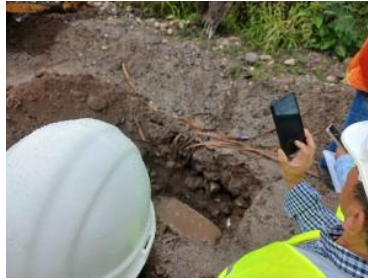
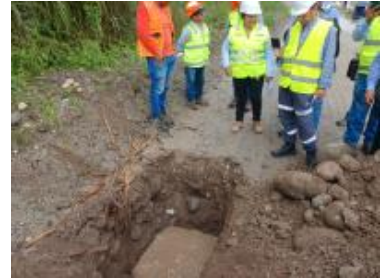
PROGRESIVA KM. 12+040

VISITA DE ACOMPAÑAMIENTO A LOS LUGARES DONDE SE REQUIERE LA CONSTRUCCION DE ESTRUCTURAS NUEVAS: NECESIDAD DE CONSTRUCCION DE SUB DRENAJE (CALICATA No. 02)

En las progresiva Km. 11+840 a Km. 12+120 se realiza visita de acompañamiento a los Ings. Gladys Santiago , administradora del Contrato, y Luis Oscategui , Geólogo de la Dirección de Obras, de PROVIAS NACIONAL, representantes de la supervisión y Contratista para realizar una inspección a los diferentes puntos donde se solicito por medio de un ADICIONAL No. 05 la necesidad de construcción de estructuras y obras de drenaje el cual no fueron aprobadas por la Entidad, hoy se visita el sitio donde se planteó la necesidad de construcción de sub drenaje y se realizo calicatas en diferentes puntos del sector para verificar la presencia de agua subterránea, para plantear la posibilidad de volver a solicitar la construcción de la estructura de drenaje. En la progresiva Km. 12+040 se realiza la CALICATA No. 2, donde excavando en el margen izquierdo de la via ,se observo la presencia de agua subterránea en mayor proporción.

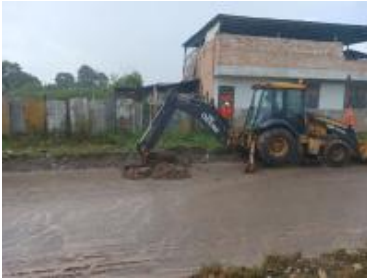
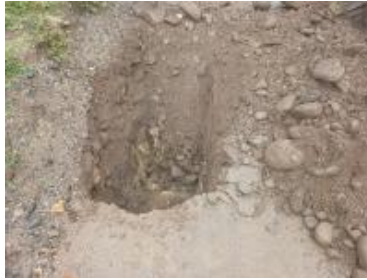
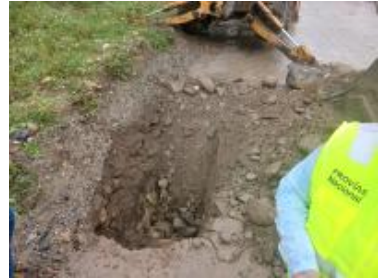
PROGRESIVA KM. 12+105

VISITA DE ACOMPAÑAMIENTO A LOS LUGARES DONDE SE REQUIERE LA CONSTRUCCION DE ESTRUCTURAS NUEVAS: NECESIDAD DE CONSTRUCCION DE SUB DRENAJE (CALICATA No. 03)

En las progresiva Km. 11+840 a Km. 12+120 se realiza visita de acompañamiento a los Ings. Gladys Santiago , administradora del Contrato, y Luis Oscategui , Geólogo de la Dirección de Obras, de PROVIAS NACIONAL, representantes de la supervisión y Contratista para realizar una inspección a los diferentes puntos donde se solicito por medio de un ADICIONAL No. 05 la necesidad de construcción de estructuras y obras de drenaje el cual no fueron aprobadas por la Entidad, hoy se visita el sitio donde se planteó la necesidad de construcción de sub drenaje y se realizo calicatas en diferentes puntos del sector para verificar la presencia de agua subterránea, para plantear la posibilidad de volver a solicitar la construcción de la estructura de drenaje. En la progresiva Km. 12+105 se realiza la CALICATA No. 3, donde excavando en el margen izquierdo de la via ,se observo la presencia de agua subterránea en menor proporción.

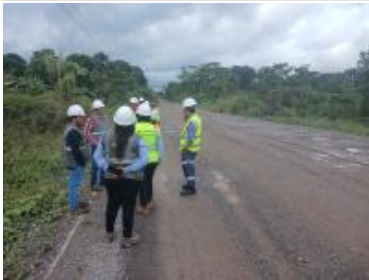
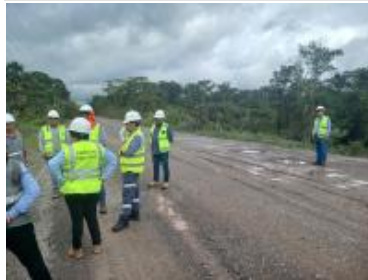
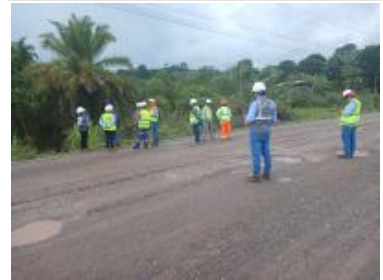
PROGRESIVAS KM. 18+305 a 18+385

VISITA DE ACOMPAÑAMIENTO A LOS LUGARES DONDE SE REQUIERE LA CONSTRUCCION DE ESTRUCTURAS NUEVAS: NECESIDAD DE CONSTRUCCION DE MURO DE CONTENCIÓN

En las progresivas Km. 18+305 a Km. 18+385 se realiza visita de acompañamiento a los Ings. Gladys Santiago , administradora del Contrato, y Luis Oscategui , Geólogo de la Dirección de Obras, de PROVIAS NACIONAL, representantes de la supervisión y Contratista para realizar una inspección a los diferentes puntos donde se solicito por medio de un ADICIONAL No. 05 la necesidad de construcción de estructuras y obras de drenaje el cual no fueron aprobadas por la Entidad, hoy se visita el sitio donde se planteó la necesidad de construcción de muros de contención y se planteo como solución realizar una adecuación del eje, para evitar la construcción de muros,

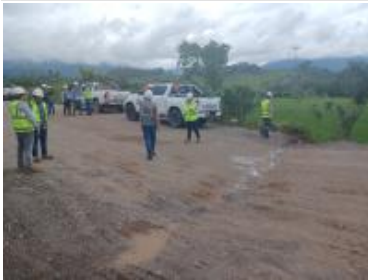
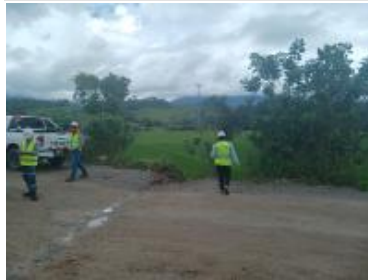
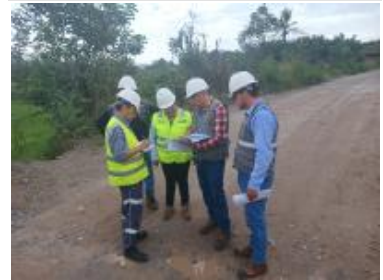
PROGRESIVA KM. 19+485

VISITA DE ACOMPAÑAMIENTO A LOS LUGARES DONDE SE REQUIERE LA CONSTRUCCION DE ESTRUCTURAS NUEVAS: NECESIDAD DE CONSTRUCCION DE ALCANTARILLA MARCO

En la progresiva Km. 19+485 se realiza visita de acompañamiento a los Ings. Gladys Santiago , administradora del Contrato, y Luis Oscategui , Geólogo de la Dirección de Obras, de PROVIAS NACIONAL, representantes de la supervisión y Contratista para realizar una inspección a los diferentes puntos donde se solicito por medio de un ADICIONAL No. 05 la necesidad de construcción de estructuras y obras de drenaje el cual no fueron aprobadas por la Entidad, hoy se visita el sitio donde se planteó la necesidad de construcción de alcantarilla marco y se planteo las diferentes alternativas de solución a este problema o la posibilidad de volver a solicitar la construcción de la estructura de drenaje.

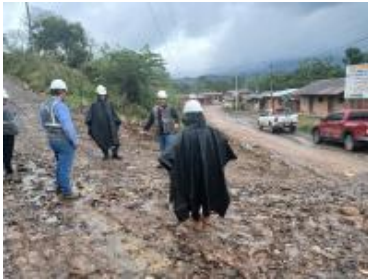
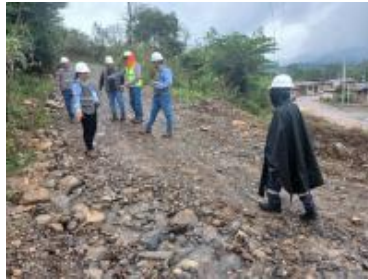
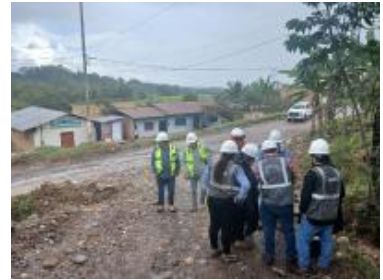
PROGRESIVA KM. 19+945

VISITA DE ACOMPAÑAMIENTO A LOS LUGARES DONDE SE REQUIERE LA CONSTRUCCION DE ESTRUCTURAS NUEVAS: NECESIDAD DE CONSTRUCCION DE ALCANTARILLA MARCO

En la progresiva Km. 19+945 se realiza visita de acompañamiento a los Ings. Gladys Santiago , administradora del Contrato, y Luis Oscategui , Geólogo de la Dirección de Obras, de PROVIAS NACIONAL, representantes de la supervisión y Contratista para realizar una inspección a los diferentes puntos donde se solicito por medio de un ADICIONAL No. 05 la necesidad de construcción de estructuras y obras de drenaje el cual no fueron aprobadas por la Entidad, hoy se visita el sitio donde se planteó la necesidad de construcción de alcantarilla marco en un acceso (casi longitudinalmente a la via principal) y se planteo las diferentes alternativas de solución a este problema como la canalización de las agua con cunetas con mas area de captación y drenarlas hacia el rio.

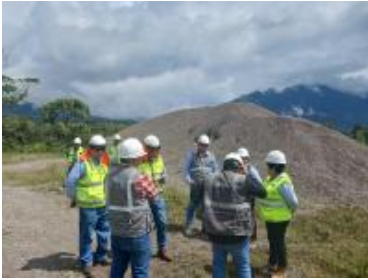
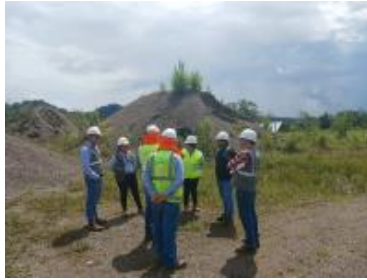
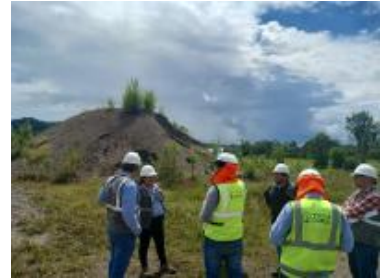
PROGRESIVA KM. 24+082

VISITA DE ACOMPAÑAMIENTO A LOS LUGARES DONDE SE REQUIERE LA CONSTRUCCION DE ESTRUCTURAS NUEVAS: VISITA AL SITIO DONDE SE UBICARA LA PLANTA DE ASFALTO

En la progresiva Km. 24+082 se realiza visita de acompañamiento a los Ings. Gladys Santiago , administradora del Contrato, y Luis Oscategui , Geólogo de la Dirección de Obras, de PROVIAS NACIONAL, representantes de la supervisión y Contratista para realizar una inspección a las diferentes áreas de la Cantera. donde a 500 metros dentro del acceso hacia la planta chancadora y cantera se ubica un área de acopio de material arena y piedra que anteriormente utilizaba la empresa OBRAINSA ,en este lugar se plantea colocar la planta de asfalto.

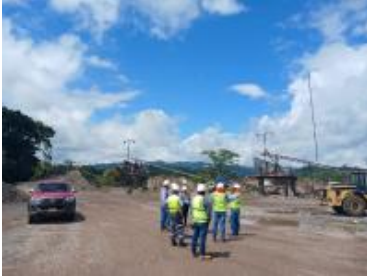
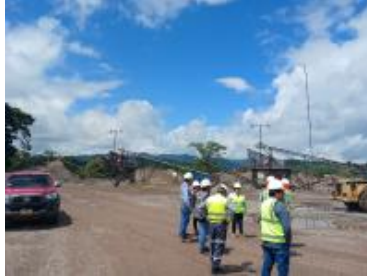
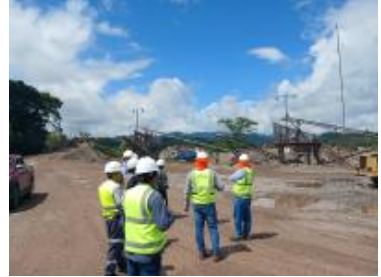
PROGRESIVA KM. 24+082

VISITA DE ACOMPAÑAMIENTO A LOS LUGARES DONDE SE REQUIERE LA CONSTRUCCION DE ESTRUCTURAS NUEVAS: VISITA AL SITIO DONDE SE UBICA LA CHANCADORA

En la progresiva Km. 24+082 se realiza visita de acompañamiento a los Ings. Gladys Santiago , administradora del Contrato, y Luis Oscategui , Geólogo de la Dirección de Obras, de PROVIAS NACIONAL, representantes de la supervisión y Contratista para realizar una inspección a las diferentes áreas de la Cantera. donde a 1000 metros dentro del acceso hacia la cantera se ubica la planta chancadora que durante la visita se mantiene sin actividad,
