BITACORA ELECTRÓNICA DE OBRA

REGISTRO DE LA BITACORA Y FOTO DEL CUADERNO DE OBRA

NUMERO DE INFORME No. 0043-2024
 CONTRATO DE OBRA: No. 031-2022-MTC/20.2 CON PRECIOS DE AGOSTO DE 2021
 EMPRESA CONTRATISTA: CHINA CIVIL ENGINEERING CONSTRUCTION CORPORATION SUCURSAL DEL PERU
 OBRA: SALDO DE OBRA: "CULMINACION DE OBRA DE MEJORAMIENTO DE LA CARRETERA RODRIGUEZ DE MENDOZA - EMPALME PE-5N (LA CALZADA), TRAMO: SELVA ALEGRE - EMPALME PE-5N (LA CALZADA)
 MONTO DE LA OBRA: S/44'873,763.87 PLAZO DE EJECUCION: 190 DIAS CALENDARIO
 SUPERVISOR: CONSORCIO SUPERVISOR ALEGRE LA CALZADA (PYUNGHWA ENGINEERING CONSULTANTS LTDA SUCURSAL DEL PERU y GEOTECNIA Y MECANICA DE SUELOS S.A.C.)
 CONTRATO DE CONSULTORIA DE OBRA N° 01-2022-MTC/20.2 FECHA: 19-01-2022
 MONTO SUPERVISION: 3,799,999.63 -Mediante OFICIO N° 905 - 2024-MTC/20.9 de fecha 23 de abril de 2024, la Entidad comunica el reinicio de ejecución de obra a partir del 22 de abril de 2024 LA OBRA ACTUALMENTE ESTA EN ACTIVIDAD DESDE 22-04-2024 ,

VISITA DE SEGUIMIENTO Y MONITOREO A LAS OFICINAS DE LA SUPERVISION
 VISITA DE SEGUIMIENTO Y MONITOREO A LAS ACTIVIDADES REALIZADAS EN LA VIA SELVA ALEGRE - LA CALZADA EN LAS PROGRESIVAS 0+000 A 16+600
 LABOR

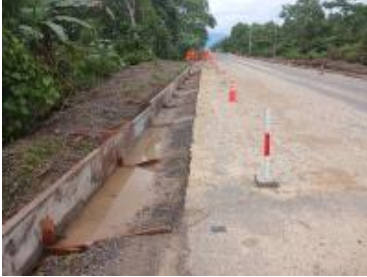
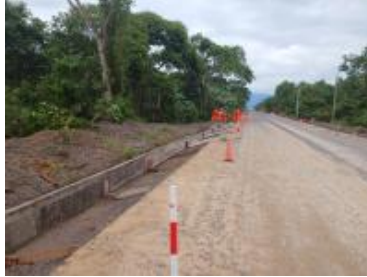
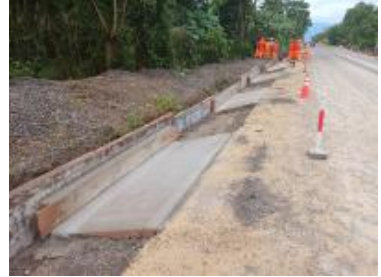
PROGRESIVAS KM. 10+000 AL KM. 10+100 li
VISITA DE SEGUIMIENTO Y MONITOREO A LAS ACTIVIDADES EJECUTADAS Y EN EJECUCION EN
LA VIA SELVA ALEGRE - LA CALZADA: CONSTRUCCION DE CUNETAS TRAPEZOIDALES TIPO 1
CODIGO 500: DRENAJE
PARTIDA510.A CUNETAS TRAPEZOIDALES TIPO1 .

En las progresivas KM. 10+000 al KM. 10+100 se realiza visita de seguimiento y monitoreo a las actividades en ejecución en la vía Selva Alegre - La calzada, se continua con la construcción de cunetas trapezoidales tipo 1 en el margen izquierdo de la vía , se utiliza herramientas menores, trabajan 1 capataz y 8 obreros

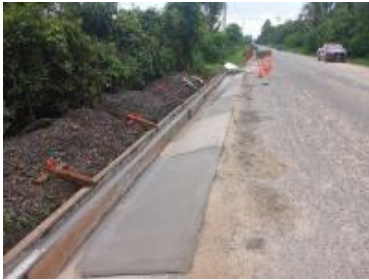
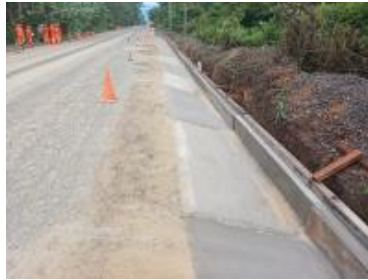
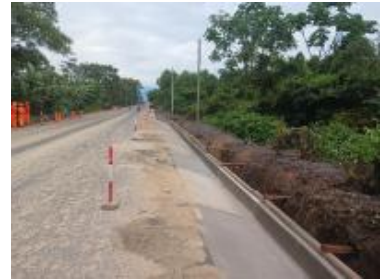
PROGRESIVAS KM. 10+000 AL KM. 10+100 Id
VISITA DE SEGUIMIENTO Y MONITOREO A LAS ACTIVIDADES EJECUTADAS Y EN EJECUCION EN LA VIA SELVA ALEGRE - LA CALZADA: CONSTRUCCION DE CUNETAS TRAPEZOIDALES TIPO 1
CODIGO 500: DRENAJE
PARTIDA510.A CUNETAS TRAPEZOIDALES TIPO1 .

En las progresivas KM. 10+000 al KM. 10+100 se realiza visita de seguimiento y monitoreo a las actividades en ejecución en la vía Selva Alegre - La calzada, se continua con la construcción de cunetas trapezoidales tipo 1 en el margen derecho de la vía , se utiliza herramientas menores, trabajan 1 capataz y 8 obreros

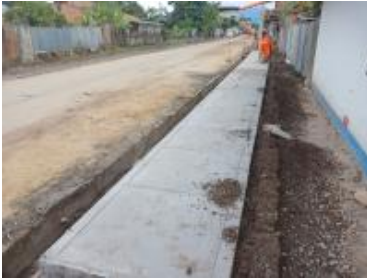
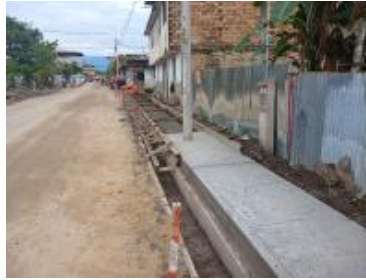
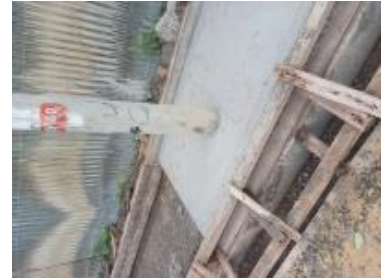
PROGRESIVAS KM. 12+140 a 12+160 Id
VISITA DE SEGUIMIENTO Y MONITOREO A LAS ACTIVIDADES REALIZADOS EN LA VIA LA CALZADA
- SELVA ALEGRE: CONSTRUCCION DE VEREDAS
CODIGO 600 OBRAS COMPLEMENTARIAS
PARTIDA; 607,A VEREDAS

En las progresivas Km. 12+140 a Km. 12+160 se realiza visita de seguimiento y monitoreo al tramo de vía la Calzada - Selva alegre, donde se ha realizado la construcción de VEREDAS en el lado derecho de la vía, utilizando un camión mixer y herramientas menores, trabajaron 1capataz 1 operadores y 5 obreros

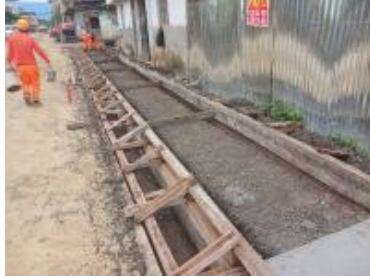
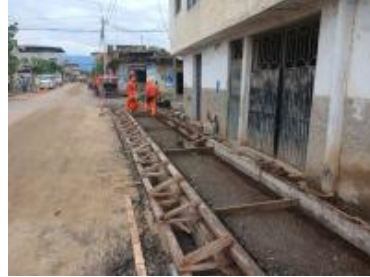
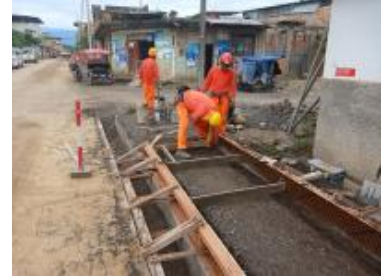
PROGRESIVAS KM. 12+160 a 12+180 Id
VISITA DE SEGUIMIENTO Y MONITOREO A LAS ACTIVIDADES REALIZADOS EN LA VIA LA CALZADA
- SELVA ALEGRE: CONSTRUCCION DE VEREDAS
CODIGO 600 OBRAS COMPLEMENTARIAS
PARTIDA; 607,A VEREDAS

En las progresivas Km. 12+140 a Km. 12+160 se realiza visita de seguimiento y monitoreo al tramo de vía la Calzada - Selva alegre, donde se realiza el encofrado para la la construcción de VEREDAS en el lado derecho de la vía, utilizando herramientas menores, trabajan 1capataz y 5 obreros

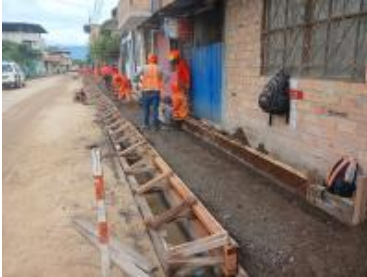
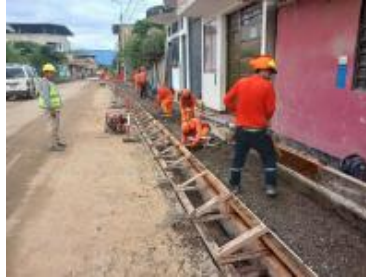
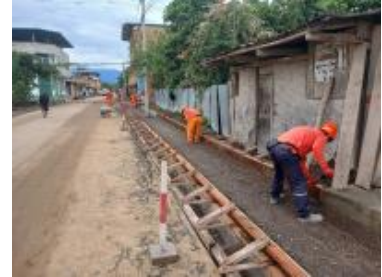
PROGRESIVAS KM. 12+200 a 12+260 Id
VISITA DE SEGUIMIENTO Y MONITOREO A LAS ACTIVIDADES REALIZADOS EN LA VIA LA CALZADA
- SELVA ALEGRE: CONSTRUCCION DE VEREDAS
CODIGO 600 OBRAS COMPLEMENTARIAS
PARTIDA; 607,A VEREDAS

En las progresivas Km. 12+200 a Km. 12+260 se realiza visita de seguimiento y monitoreo al tramo de vía la Calzada - Selva alegre, donde se realiza el relleno para la construcción de VEREDAS en el lado derecho de la vía, utilizando una una mini compactadora y un mini cargador frontal y herramientas menores, trabajan actualmente 1 capataz 2 operadores y 8 obreros

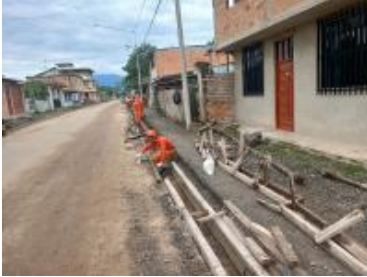
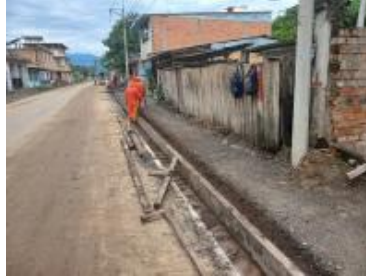
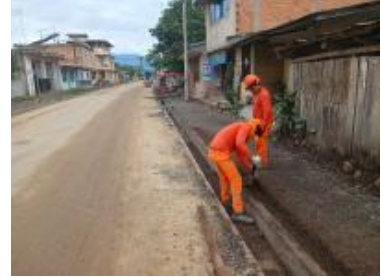
PROGRESIVAS KM. 12+260 a 12+340 Id VISITA DE SEGUIMIENTO Y MONITOREO A LAS ACTIVIDADES REALIZADOS EN LA VIA LA CALZADA - SELVA ALEGRE: CONSTRUCCION DE VEREDAS CODIGO 600 OBRAS COMPLEMENTARIAS PARTIDA; 607,A VEREDAS

En las progresivas Km. 12+260 a Km. 12+340 se realiza visita de seguimiento y monitoreo al tramo de vía la Calzada - Selva alegre, donde se realiza el relleno para la construcción de VEREDAS en el lado derecho de la vía, utilizando una una mini compactadora y un mini cargador frontal y herramientas menores, trabajan actualmente 1 capataz 2 operadores y 8 obreros

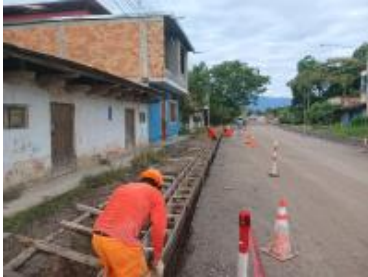
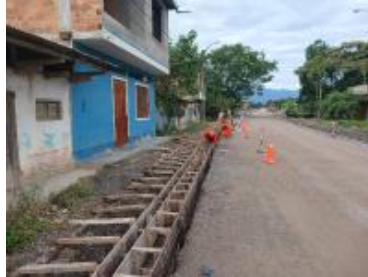
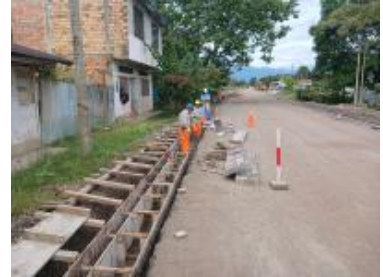
PROGRESIVAS KM. 13+000 AL KM. 13+040 li
VISITA DE SEGUIMIENTO Y MONITOREO A LAS ACTIVIDADES REALIZADOS EN LA VIA LA CALZADA - SELVA ALEGRE: CONSTRUCCION DE CUNETAS RECTANGULARES
CODIGO 500 DRENAJE
PARTIDA 510 E CUNETAS RECTANGULARES

En las progresivas Km. 13+000 al Km. 13+040 se realiza visita de seguimiento y monitoreo a las actividades realizados en la vía La Calzada - Selva Alegre, donde en el lado izquierdo de la vía se ha realizado la excavación y el vaciado del solado para la construcción de cunetas rectangulares, actualmente se encofra y coloca el refuerzo metálico trabajan 1 capataz, y 7 obreros

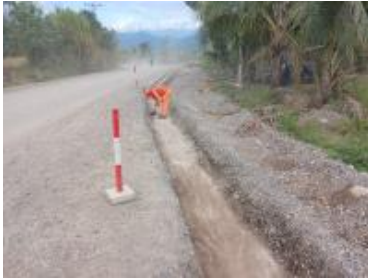
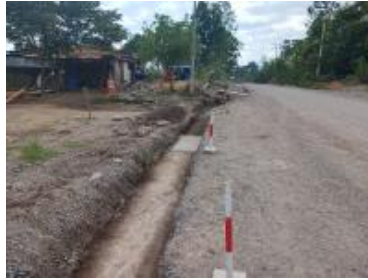
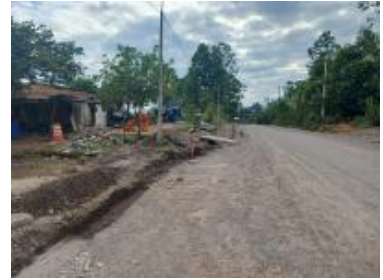
PROGRESIVAS KM. 16+640 AL KM. 16+680 Id
VISITA DE SEGUIMIENTO Y MONITOREO A LAS ACTIVIDADES REALIZADOS EN LA VIA LA CALZADA - SELVA ALEGRE: CONSTRUCCION DE CUNETAS RECTANGULARES
CODIGO 500 DRENAJE
PARTIDA 510 E CUNETAS RECTANGULARES

En las progresivas Km. 16+640 al Km. 16+680 se realiza visita de seguimiento y monitoreo a las actividades realizados en la vía La Calzada - Selva Alegre, donde en el lado derecho de la vía se ha realizado la excavación y el vaciado del solado para la construcción de cunetas rectangulares, actualmente se limpia para iniciar el encofrado trabajan 1 capataz, y 2 obreros

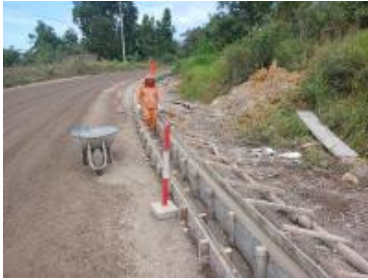
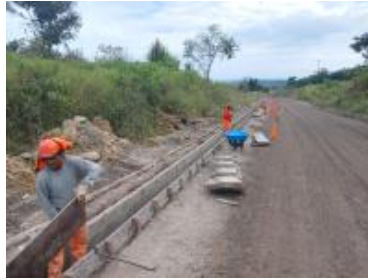
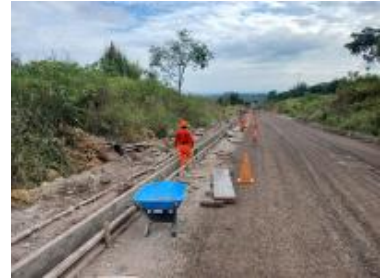
PROGRESIVAS KM. 16+460 AL KM. 16+360 Id
VISITA DE SEGUIMIENTO Y MONITOREO A LAS ACTIVIDADES REALIZADOS EN LA VIA LA CALZADA
- SELVA ALEGRE: CONSTRUCCION DE CUNETAS RECTANGULARES
CODIGO 500 DRENAJE
PARTIDA 510 E CUNETAS RECTANGULARES

En las progresivas Km. 16+640 al Km. 16+680 se realiza visita de seguimiento y monitoreo a las actividades realizados en la vía La Calzada - Selva Alegre, donde en el lado derecho de la vía se ha realizado la excavación y el vaciado del solado para la construcción de cunetas rectangulares, actualmente coloca el encofrado y el refuerzo metálico, trabajan 1 capataz, y 6 obreros
