BITACORA ELECTRÓNICA DE OBRA

NUMERO DE INFORME No. 0044-2024
 CONTRATO DE OBRA: No. 031-2022-MTC/20.2 CON PRECIOS DE AGOSTO DE 2021
 EMPRESA CONTRATISTA: CHINA CIVIL ENGINEERING CONSTRUCTION CORPORATION SUCURSAL DEL PERU
 OBRA: SALDO DE OBRA: "CULMINACION DE OBRA DE MEJORAMIENTO DE LA CARRETERA RODRIGUEZ DE MENDOZA - EMPALME PE-5N (LA CALZADA), TRAMO: SELVA ALEGRE - EMPALME PE-5N (LA CALZADA)
 MONTO DE LA OBRA: S/44'873,763.87 PLAZO DE EJECUCION: 190 DIAS CALENDARIO
 SUPERVISOR: CONSORCIO SUPERVISOR ALEGRE LA CALZADA (PYUNGHWA ENGINEERING CONSULTANTS LTDA SUCURSAL DEL PERU y GEOTECNIA Y MECANICA DE SUELOS S.A.C.)
 CONTRATO DE CONSULTORIA DE OBRA N° 01-2022-MTC/20.2 FECHA: 19-01-2022
 MONTO SUPERVISION: 3,799,999.63 -Mediante OFICIO N° 905 - 2024-MTC/20.9 de fecha 23 de abril de 2024, la Entidad comunica el reinicio de ejecución de obra a partir del 22 de abril de 2024 LA OBRA ACTUALMENTE ESTA EN ACTIVIDAD DESDE 22-04-2024 ,

VISITA DE SEGUIMIENTO Y MONITOREO A LAS OFICINAS DE LA SUPERVISION
 VISITA DE SEGUIMIENTO Y MONITOREO A LAS ACTIVIDADES REALIZADAS EN LA VIA SELVA ALEGRE - LA CALZADA EN LAS PROGRESIVAS 0+000 A 24+082
 LABORES DE OFICINA - REDACCION DE INFORMES

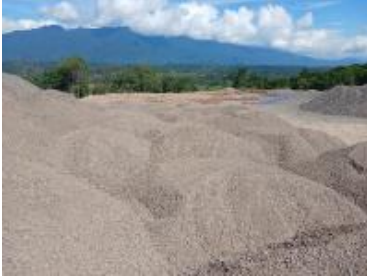
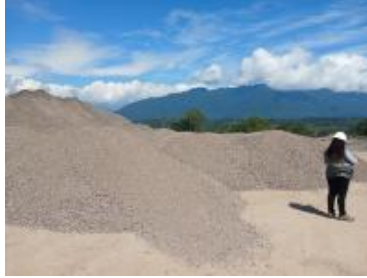
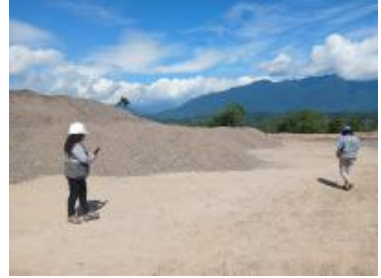
PROGRESIVA KM. 15+900
VISITA DE SEGUIMIENTO Y MONITOREO A LAS AREAS AUXILIARES DE LA VIA SELVA ALEGRE - LA CALZADA: VERIFICACION DE MATERIALES ACOPIADOS (BASE GRANULAR)

En la progresiva Km. 15+900 se ubica el DME que actualmente se utiliza como acopio de material donde en el margen derecho de la via principal hay un acceso, entrando desde el Km 15+660 se accede al DME km. 15+900 y se verifica el acopio de aproximadamente 1180 m3 de material base granular yel acopio de material granular y piedra chancada. se realizo la visita acompañando a la especialista de suelos y pavimentos de la supervisión. Ing. Rosa Chavez.

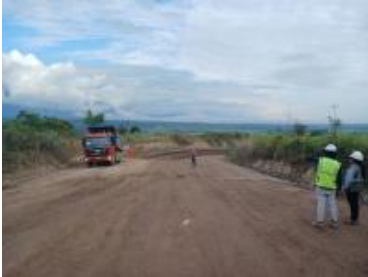
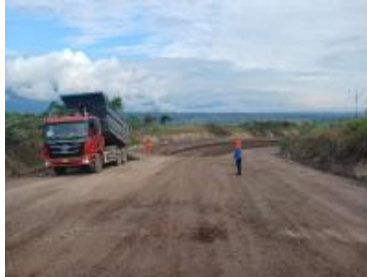
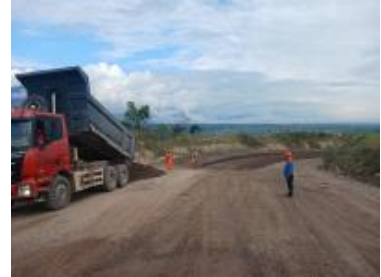
PROGRESIVAS KM. 15+300 AL KM. 16+000
VISITA DE SEGUIMIENTO Y MONITOREO A LAS ACTIVIDADES REALIZADOS EN LA VIA LA CALZADA - SELVA ALEGRE: CONSTRUCCION DE SUB BASE GRANULAR TRITURADA
CODIGO 400 SUB BASE Y BASES
PARTIDA 402.A SUB BASE GRANULAR TRITURADA

En las progresivas Km. 15+300 al Km. 16+000 se realiza visita de seguimiento y monitoreo a las actividades realizadas y en ejecución en la Vía la Calzada - Selva alegre donde se inicia con el apilonado de material para la construcción de sub base granular en este sector, actualmente se realiza el transporte, descarga y apilonado del material granular, en el margen derecho de la vía, se utiliza: 5 volquetes, trabajan 1 capataz. 1 ing. de producción. 2 chofer, 2 obreros y 2 vigías.

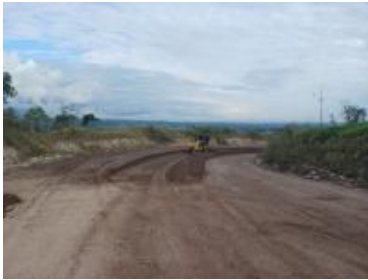
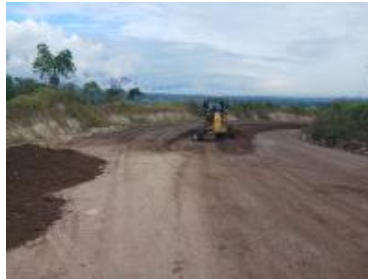
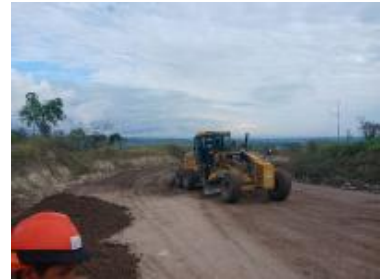
PROGRESIVAS KM. 15+300 AL KM. 15+800
VISITA DE SEGUIMIENTO Y MONITOREO A LAS ACTIVIDADES REALIZADOS EN LA VIA LA CALZADA - SELVA ALEGRE: CONSTRUCCION DE SUB BASE GRANULAR TRITURADA
CODIGO 400 SUB BASE Y BASES
PARTIDA 402.A SUB BASE GRANULAR TRITURADA

En las progresivas Km. 15+300 al Km. 15+800 se realiza visita de seguimiento y monitoreo a las actividades realizadas y en ejecución en la Vía la Calzada - Selva alegre donde se continua con la construcción de sub base granular en este sector, actualmente se realiza el extendido y compactación del material granular, en el sitio se utiliza: 1 motoniveladora ,2 compactadora de rodillo .1 camión cisterna. , trabajan 1 capataz. 1 ing. de producción. 3 operadores, 1 chofer, 4 obreros y 2 vigías

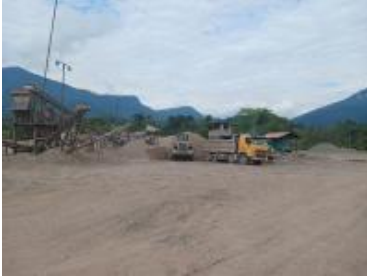
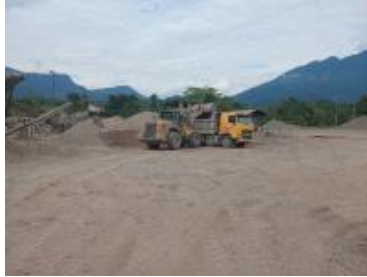
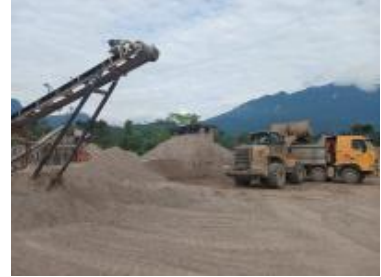
PROGRESIVA KM. 24+082
VISITA DE SEGUIMIENTO Y MONITOREO A LAS AREAS AUXILIARES DE LA VIA SELVA ALEGRE - LA
CALZADA: VERIFICACION DE MATERIALES ACOPIADOS EN CHANCADORA(BASE GRANULAR)

En la progresiva Km. 24+082 entrando por la derecha a 1km por un acceso se ubica la planta chancadora se verifica insitu que se tiene producido aproximadamente 225 m3 de material base granular y como 600 m3 de material de sub base, la planta chancadora ha reiniciado sus actividades de producción de material de base.

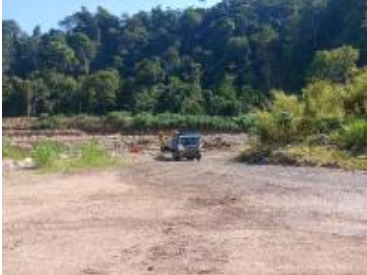
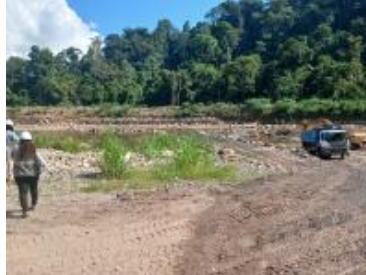
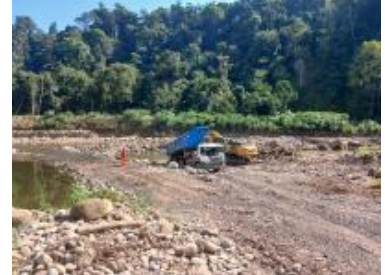
VISITA DE SEGUIMIENTO Y MONITOREO A LAS AREAS AUXILIARES DE LA VIA SELVA ALEGRE - LA CALZADA: VERIFICACION DEL LAVADO DE MATERIAL OVER

En la progresiva Km. 24+082 entrando por la derecha a 1km por un acceso se ubica la planta chancadora se verifica insitu que se tiene producido aproximadamente 225 m3 de material base granular y como 600 m3 de materialde sub base, la planta chancadora ha reiniciado sus actividades de producción de material de base. el material de roca es transportado al rio donde el material canto rodado es lavado utilizando una excavadora de oruga y se vuelve a llevar a la chancadora.

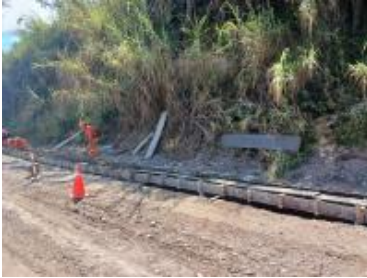
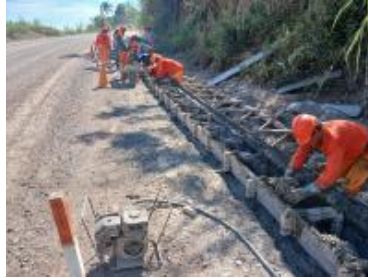
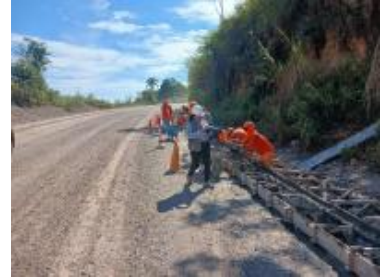
PROGRESIVAS KM. 16+790 AL KM. 16+830 li
VISITA DE SEGUIMIENTO Y MONITOREO A LAS ACTIVIDADES REALIZADOS EN LA VIA LA CALZADA - SELVA ALEGRE: CONSTRUCCION DE CUNETAS RECTANGULARES
CODIGO 500 DRENAJE
PARTIDA 510 E CUNETAS RECTANGULARES

En las progresivas Km. 16+790 al Km. 16+830 se realiza visita de seguimiento y monitoreo a las actividades realizados en la vía La Calzada - Selva Alegre, donde en el lado izquierdo de la vía se ha realizado la excavación, solado, encofrado y refuerzo metálico para la construcción de cunetas rectangulares, actualmente se realiza el vaciado, se utiliza un camión mixer, 2 vibradores de concreto y herramientas menores trabajan 1 capataz, 1 operador y 8 obreros

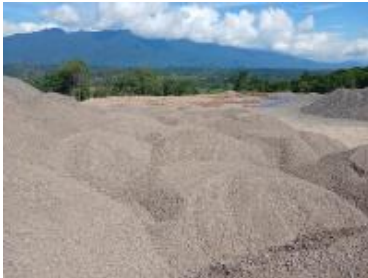
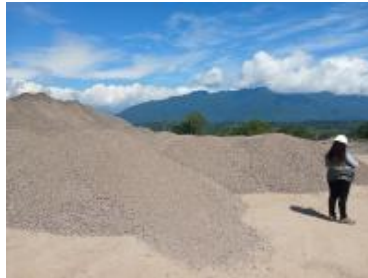
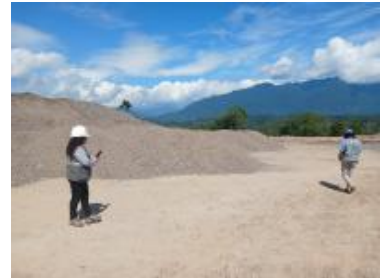
PROGRESIVA KM. 15+900
VISITA DE SEGUIMIENTO Y MONITOREO A LAS AREAS AUXILIARES DE LA VIA SELVA ALEGRE - LA CALZADA: VERIFICACION DE MATERIALES ACOPIADOS (BASE GRANULAR)

En la progresiva Km. 15+900 se ubica el DME que actualmente se utiliza como acopio de material donde en el margen derecho de la via principal hay un acceso, entrando desde el Km 15+660 se accede al DME km. 15+900 y se verifica el acopio de aproximadamente 1180 m3 de material base granular yel acopio de material granular y piedra chancada. se realizo la visita acompañando a la especialista de suelos y pavimentos de la supervisión. Ing. Rosa Chavez.

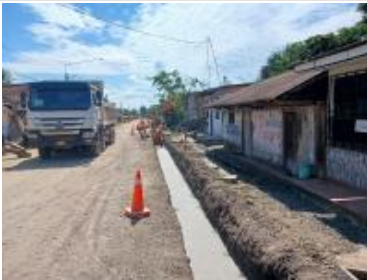
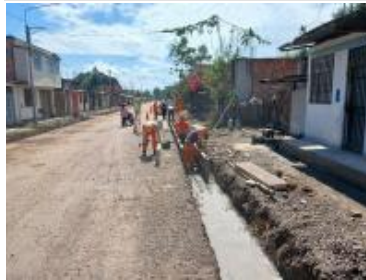
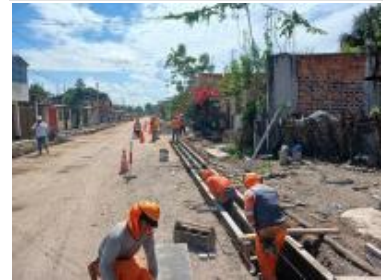
PROGRESIVAS KM. 12+600 AL KM. 12+500 li
VISITA DE SEGUIMIENTO Y MONITOREO A LAS ACTIVIDADES REALIZADOS EN LA VIA LA CALZADA
- SELVA ALEGRE: CONSTRUCCION DE CUNETAS RECTANGULARES
CODIGO 500 DRENAJE
PARTIDA 510 E CUNETAS RECTANGULARES

En las progresivas Km. 12+600 al Km. 12+500 se realiza visita de seguimiento y monitoreo a las actividades realizados en la vía La Calzada - Selva Alegre, donde en el lado izquierdo de la vía se ha realizado la excavación y el vaciado del solado para la construcción de cunetas rectangulares, actualmente se encofra y coloca el refuerzo metálico trabajan 1 capataz, y 8 obreros

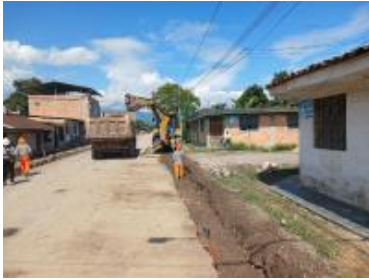
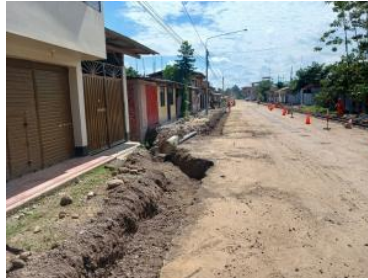
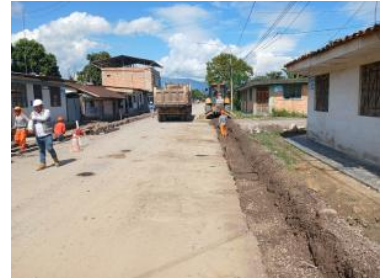
PROGRESIVAS KM. 12+560 AL KM. 12+480 Id
VISITA DE SEGUIMIENTO Y MONITOREO A LAS ACTIVIDADES REALIZADOS EN LA VIA LA CALZADA - SELVA ALEGRE: CONSTRUCCION DE CUNETAS RECTANGULARES
CODIGO 500 DRENAJE
PARTIDA 510 E CUNETAS RECTANGULARES

En las progresivas Km. 12+560 al Km. 12+480 se realiza visita de seguimiento y monitoreo a las actividades realizados en la vía La Calzada - Selva Alegre, donde en el lado derecho de la vía se realiza la excavación para la construcción de cunetas rectangulares, se utiliza una retroexcavadora y un volquete actualmente trabajan 1 capataz, 1 operador, 1 chofer y 3 obreros

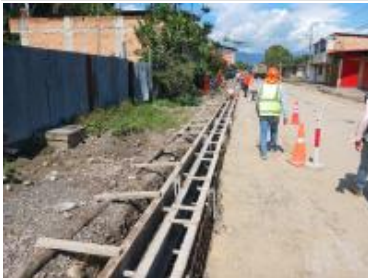
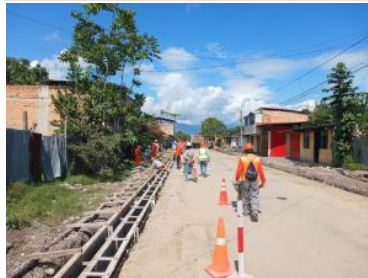
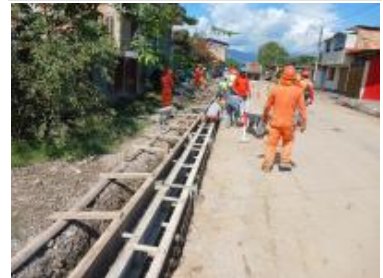
PROGRESIVAS KM. 12+490 AL KM. 12+360 li
VISITA DE SEGUIMIENTO Y MONITOREO A LAS ACTIVIDADES REALIZADOS EN LA VIA LA CALZADA - SELVA ALEGRE: CONSTRUCCION DE CUNETAS RECTANGULARES
CODIGO 500 DRENAJE
PARTIDA 510 E CUNETAS RECTANGULARES

En las progresivas Km. 12+490 al Km. 12+360 se realiza visita de seguimiento y monitoreo a las actividades realizados en la vía La Calzada - Selva Alegre, donde en el lado izquierdo de la vía se ha realizado la excavación y el vaciado del solado para la construcción de cunetas rectangulares, actualmente se encofra y coloca el refuerzo metálico trabajan 1 capataz, y 8 obreros

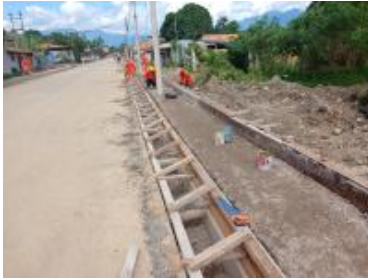
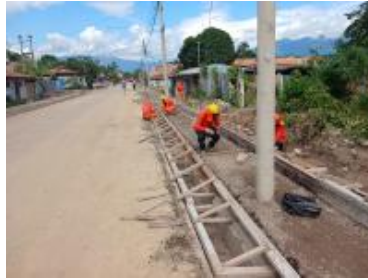
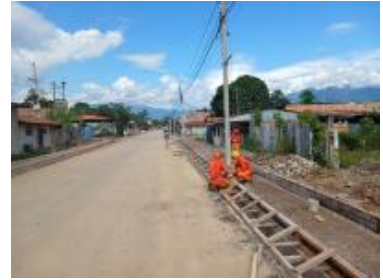
PROGRESIVAS KM. 12+340 a 12+380 Id
VISITA DE SEGUIMIENTO Y MONITOREO A LAS ACTIVIDADES REALIZADOS EN LA VIA LA CALZADA - SELVA ALEGRE: CONSTRUCCION DE VEREDAS
CODIGO 600 OBRAS COMPLEMENTARIAS
PARTIDA; 607,A VEREDAS

En las progresivas Km. 12+340 a Km. 12+380 se realiza visita de seguimiento y monitoreo al tramo de vía la Calzada - Selva alegre, donde se realiza el encofrado para la la construcción de VEREDAS en el lado derecho de la vía, utilizando herramientas menores, trabajan 1capataz y 5 obreros

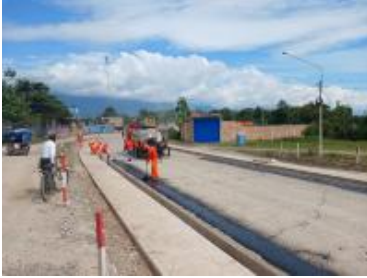
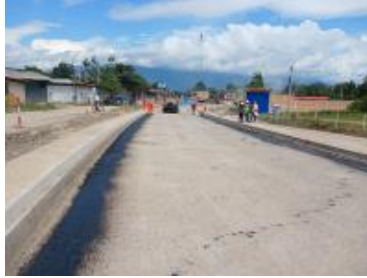
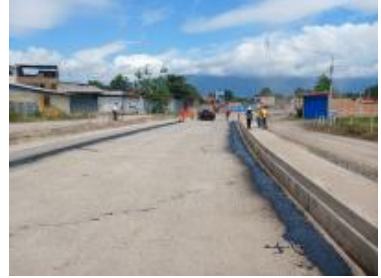
PROGRESIVAS KM. 11+530 AL KM. 11+640

En las progresivas KM. 11+530 al KM. 11+640 se realiza visita de seguimiento y monitoreo a las actividades en ejecución en la vía Selva Alegre - La calzada, donde se verifica que se ha iniciado la imprimación asfáltica en ambos carriles, se inicia el imprimado en los bordes para evitar derrames hacia las cunetas construidas Se utiliza un camión imprimador, trabajaron 1 capataz, 1 operador, 1 técnico , 2 obreros y 2 vigias
