BITACORA ELECTRÓNICA DE OBRA

NUMERO DE INFORME No. 0044-2024
 CONTRATO DE OBRA: No. 031-2022-MTC/20.2 CON PRECIOS DE AGOSTO DE 2021
 EMPRESA CONTRATISTA: CHINA CIVIL ENGINEERING CONSTRUCTION CORPORATION SUCURSAL DEL PERU
 OBRA: SALDO DE OBRA: "CULMINACION DE OBRA DE MEJORAMIENTO DE LA CARRETERA RODRIGUEZ DE MENDOZA - EMPALME PE-5N (LA CALZADA), TRAMO: SELVA ALEGRE - EMPALME PE-5N (LA CALZADA)
 MONTO DE LA OBRA: S/44'873,763.87 PLAZO DE EJECUCION: 190 DIAS CALENDARIO
 SUPERVISOR: CONSORCIO SUPERVISOR ALEGRE LA CALZADA (PYUNGHWA ENGINEERING CONSULTANTS LTDA SUCURSAL DEL PERU y GEOTECNIA Y MECANICA DE SUELOS S.A.C.)
 CONTRATO DE CONSULTORIA DE OBRA N° 01-2022-MTC/20.2 FECHA: 19-01-2022
 MONTO SUPERVISION: 3,799,999.63 -Mediante OFICIO N° 905 - 2024-MTC/20.9 de fecha 23 de abril de 2024, la Entidad comunica el reinicio de ejecución de obra a partir del 22 de abril de 2024 LA OBRA ACTUALMENTE ESTA EN ACTIVIDAD DESDE 22-04-2024 ,

VISITA DE SEGUIMIENTO Y MONITOREO A LAS OFICINAS DE LA SUPERVISION
 VISITA DE SEGUIMIENTO Y MONITOREO A LAS ACTIVIDADES REALIZADAS EN LA VIA SELVA ALEGRE - LA CALZADA EN LAS PROGRESIVAS 0+000 A 24+082
 LABORES DE OFICINA - REDACCION DE INFORMES

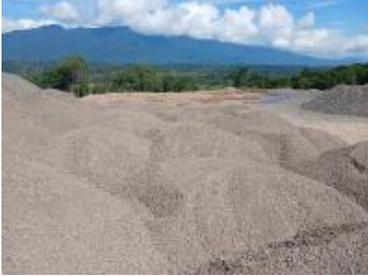
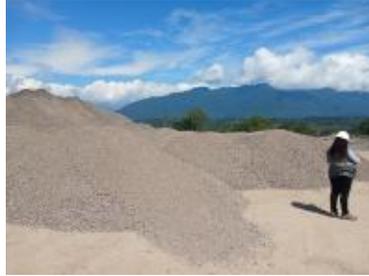
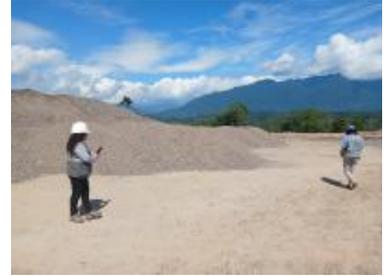
PROGRESIVA KM. 15+900
VISITA DE SEGUIMIENTO Y MONITOREO A LAS AREAS AUXILIARES DE LA VIA SELVA ALEGRE - LA CALZADA: VERIFICACION DE MATERIALES ACOPIADOS (BASE GRANULAR)

En la progresiva Km. 15+900 se ubica el DME que actualmente se utiliza como acopio de material donde en el margen derecho de la via principal hay un acceso, entrando desde el Km 15+660 se accede al DME km. 15+900 y se verifica el acopio de aproximadamente 1180 m3 de material base granular yel acopio de material granular y piedra chancada. se realizo la visita acompañando a la especialista de suelos y pavimentos de la supervisión. Ing. Rosa Chavez.

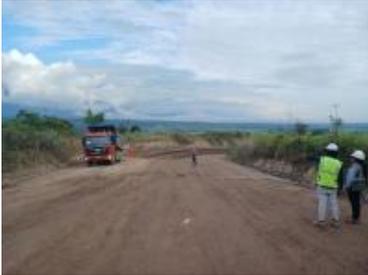
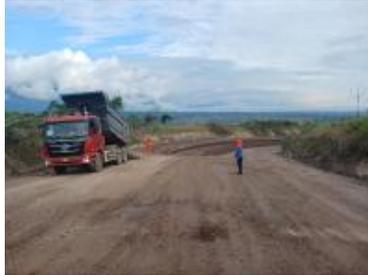
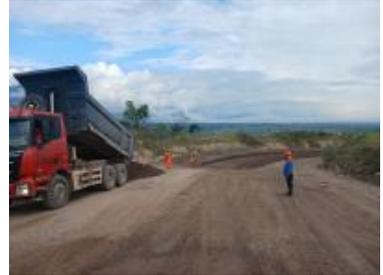
PROGRESIVAS KM. 15+300 AL KM. 16+000
VISITA DE SEGUIMIENTO Y MONITOREO A LAS ACTIVIDADES REALIZADOS EN LA VIA LA CALZADA - SELVA ALEGRE: CONSTRUCCION DE SUB BASE GRANULAR TRITURADA
CODIGO 400 SUB BASE Y BASES
PARTIDA 402.A SUB BASE GRANULAR TRITURADA

En las progresivas Km. 15+300 al Km. 16+000 se realiza visita de seguimiento y monitoreo a las actividades realizadas y en ejecución en la Vía la Calzada - Selva alegre donde se inicia con el apilonado de material para la construcción de sub base granular en este sector, actualmente se realiza el transporte, descarga y apilonado del material granular, en el margen derecho de la vía, se utiliza: 5 volquetes, trabajan 1 capataz. 1 ing. de producción. 2 chofer, 2 obreros y 2 vigías.

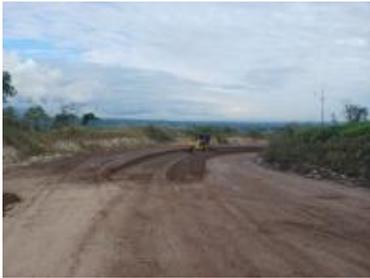
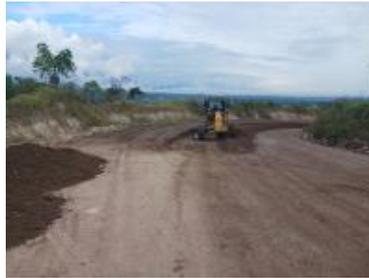
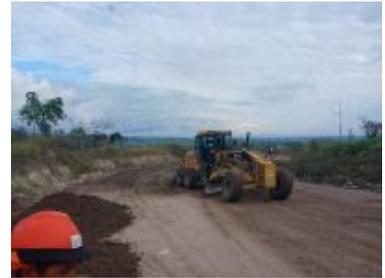
PROGRESIVAS KM. 15+300 AL KM. 15+800
VISITA DE SEGUIMIENTO Y MONITOREO A LAS ACTIVIDADES REALIZADOS EN LA VIA LA CALZADA - SELVA ALEGRE: CONSTRUCCION DE SUB BASE GRANULAR TRITURADA
CODIGO 400 SUB BASE Y BASES
PARTIDA 402.A SUB BASE GRANULAR TRITURADA

En las progresivas Km. 15+300 al Km. 15+800 se realiza visita de seguimiento y monitoreo a las actividades realizadas y en ejecución en la Vía la Calzada - Selva alegre donde se continua con la construcción de sub base granular en este sector, actualmente se realiza el extendido y compactación del material granular, en el sitio se utiliza: 1 motoniveladora ,2 compactadora de rodillo .1 camión cisterna. , trabajan 1 capataz. 1 ing. de producción. 3 operadores, 1 chofer, 4 obreros y 2 vigías

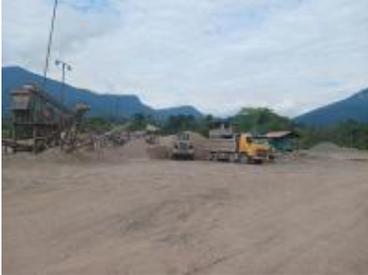
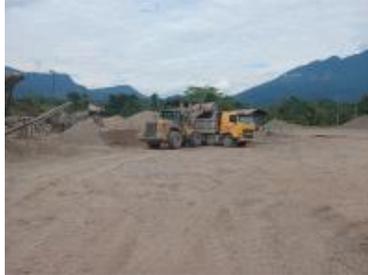
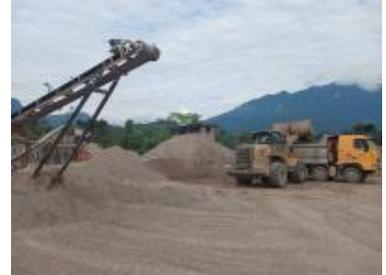
VISITA DE SEGUIMIENTO Y MONITOREO A LAS AREAS AUXILIARES DE LA VIA SELVA ALEGRE - LA CALZADA: VERIFICACION DE MATERIALES ACOPIADOS EN CHANCADORA(BASE GRANULAR)

En la progresiva Km. 24+082 entrando por la derecha a 1km por un acceso se ubica la planta chancadora se verifica insitu que se tiene producido aproximadamente 225 m3 de material base granular y como 600 m3 de material de sub base, la planta chancadora ha reiniciado sus actividades de producción de material de base.

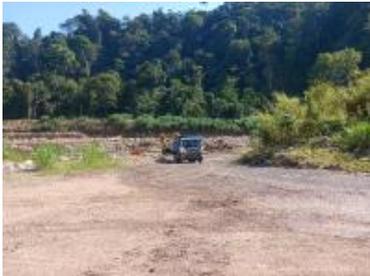
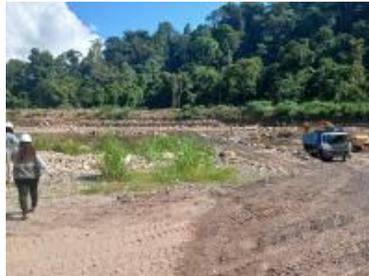
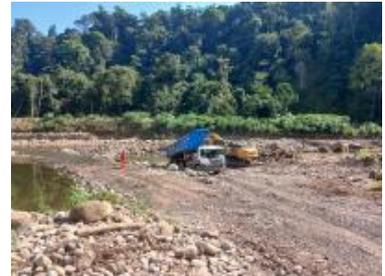
VISITA DE SEGUIMIENTO Y MONITOREO A LAS AREAS AUXILIARES DE LA VIA SELVA ALEGRE - LA CALZADA: VERIFICACION DEL LAVADO DE MATERIAL OVER

En la progresiva Km. 24+082 entrando por la derecha a 1km por un acceso se ubica la planta chancadora se verifica insitu que se tiene producido aproximadamente 225 m3 de material base granular y como 600 m3 de material de sub base, la planta chancadora ha reiniciado sus actividades de producción de material de base. el material de roca es transportado al rio donde el material canto rodado es lavado utilizando una excavadora de oruga y se vuelve a llevar a la chancadora.

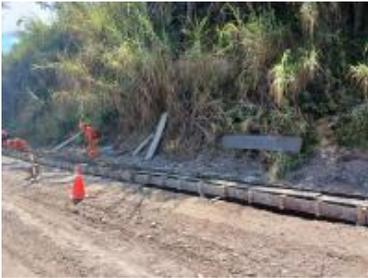
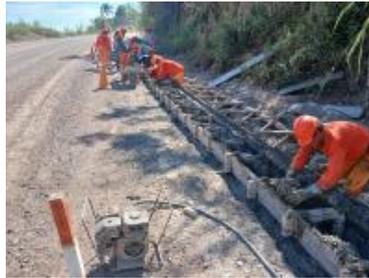
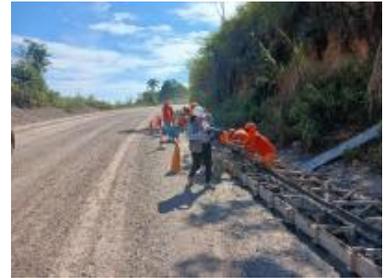
PROGRESIVAS KM. 16+790 AL KM. 16+830 li
VISITA DE SEGUIMIENTO Y MONITOREO A LAS ACTIVIDADES REALIZADOS EN LA VIA LA CALZADA - SELVA ALEGRE: CONSTRUCCION DE CUNETAS RECTANGULARES
CODIGO 500 DRENAJE
PARTIDA 510 E CUNETAS RECTANGULARES

En las progresivas Km. 16+790 al Km. 16+830 se realiza visita de seguimiento y monitoreo a las actividades realizados en la vía La Calzada - Selva Alegre, donde en el lado izquierdo de la vía se ha realizado la excavación, solado, encofrado y refuerzo metálico para la construcción de cunetas rectangulares, actualmente se realiza el vaciado, se utiliza un camión mixer, 2 vibradores de concreto y herramientas menores trabajan 1 capataz, 1 operador y 8 obreros

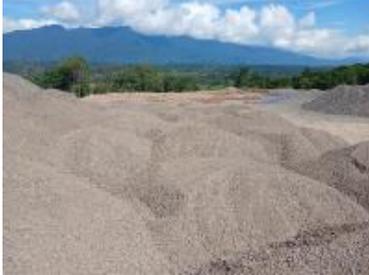
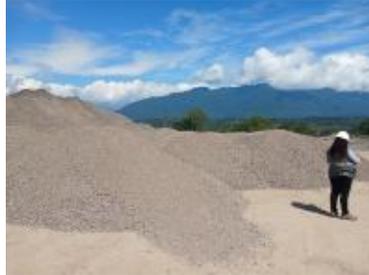
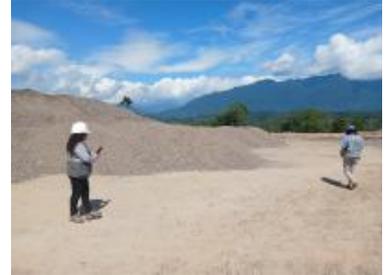
PROGRESIVA KM. 15+900
VISITA DE SEGUIMIENTO Y MONITOREO A LAS AREAS AUXILIARES DE LA VIA SELVA ALEGRE - LA CALZADA: VERIFICACION DE MATERIALES ACOPIADOS (BASE GRANULAR)

En la progresiva Km. 15+900 se ubica el DME que actualmente se utiliza como acopio de material donde en el margen derecho de la via principal hay un acceso, entrando desde el Km 15+660 se accede al DME km. 15+900 y se verifica el acopio de aproximadamente 1180 m3 de material base granular yel acopio de material granular y piedra chancada. se realizo la visita acompañando a la especialista de suelos y pavimentos de la supervisión. Ing. Rosa Chavez.

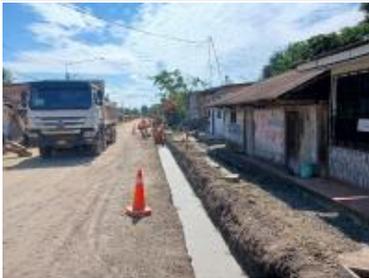
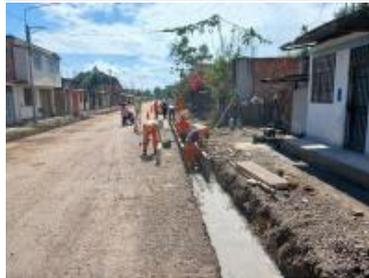
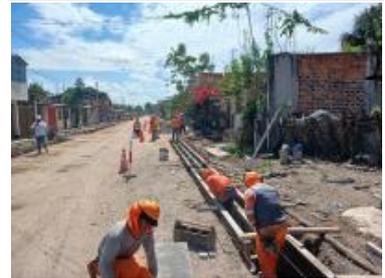
PROGRESIVAS KM. 12+600 AL KM. 12+500 li
VISITA DE SEGUIMIENTO Y MONITOREO A LAS ACTIVIDADES REALIZADOS EN LA VIA LA CALZADA - SELVA ALEGRE: CONSTRUCCION DE CUNETAS RECTANGULARES
CODIGO 500 DRENAJE
PARTIDA 510 E CUNETAS RECTANGULARES

En las progresivas Km. 12+600 al Km. 12+500 se realiza visita de seguimiento y monitoreo a las actividades realizados en la vía La Calzada - Selva Alegre, donde en el lado izquierdo de la vía se ha realizado la excavación y el vaciado del solado para la construcción de cunetas rectangulares, actualmente se encofra y coloca el refuerzo metálico trabajan 1 capataz, y 8 obreros

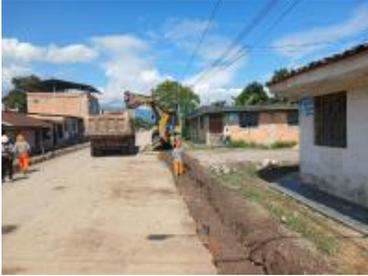
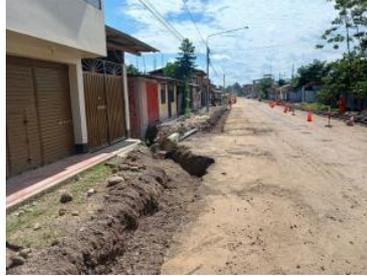
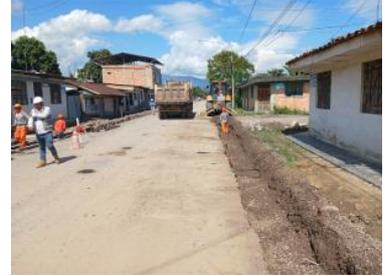
PROGRESIVAS KM. 12+560 AL KM. 12+480 Id
VISITA DE SEGUIMIENTO Y MONITOREO A LAS ACTIVIDADES REALIZADOS EN LA VIA LA CALZADA
- SELVA ALEGRE: CONSTRUCCION DE CUNETAS RECTANGULARES
CODIGO 500 DRENAJE
PARTIDA 510 E CUNETAS RECTANGULARES

En las progresivas Km. 12+560 al Km. 12+480 se realiza visita de seguimiento y monitoreo a las actividades realizados en la vía La Calzada - Selva Alegre, donde en el lado derecho de la vía se realiza la excavación para la construcción de cunetas rectangulares, se utiliza una retroexcavadora y un volquete actualmente trabajan 1 capataz, 1 operador, 1 chofer y 3 obreros

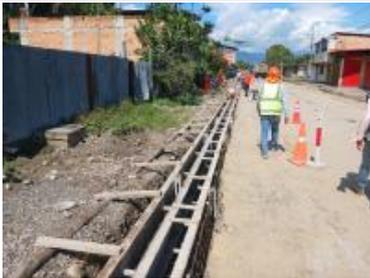
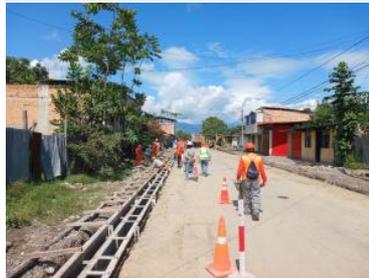
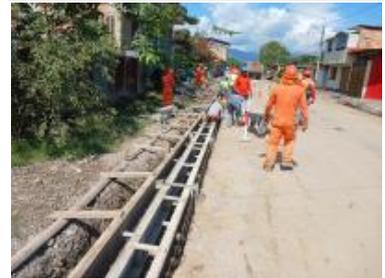
PROGRESIVAS KM. 12+490 AL KM. 12+360 li
VISITA DE SEGUIMIENTO Y MONITOREO A LAS ACTIVIDADES REALIZADOS EN LA VIA LA CALZADA - SELVA ALEGRE: CONSTRUCCION DE CUNETAS RECTANGULARES
CODIGO 500 DRENAJE
PARTIDA 510 E CUNETAS RECTANGULARES

En las progresivas Km. 12+490 al Km. 12+360 se realiza visita de seguimiento y monitoreo a las actividades realizados en la vía La Calzada - Selva Alegre, donde en el lado izquierdo de la vía se ha realizado la excavación y el vaciado del solado para la construcción de cunetas rectangulares, actualmente se encofra y coloca el refuerzo metálico trabajan 1 capataz, y 8 obreros

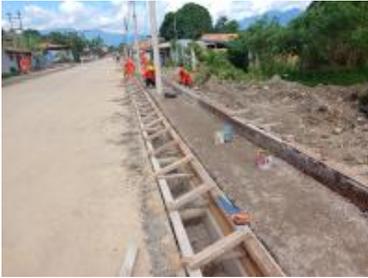
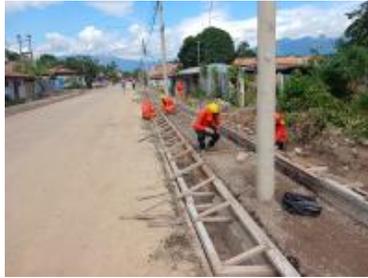
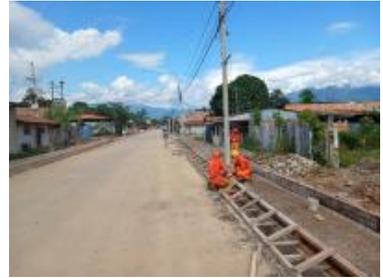
PROGRESIVAS KM. 12+340 a 12+380 Id
VISITA DE SEGUIMIENTO Y MONITOREO A LAS ACTIVIDADES REALIZADOS EN LA VIA LA CALZADA - SELVA ALEGRE: CONSTRUCCION DE VEREDAS
CODIGO 600 OBRAS COMPLEMENTARIAS
PARTIDA; 607,A VEREDAS

En las progresivas Km. 12+340 a Km. 12+380 se realiza visita de seguimiento y monitoreo al tramo de vía la Calzada - Selva alegre, donde se realiza el encofrado para la la construcción de VEREDAS en el lado derecho de la vía, utilizando herramientas menores, trabajan 1capataz y 5 obreros

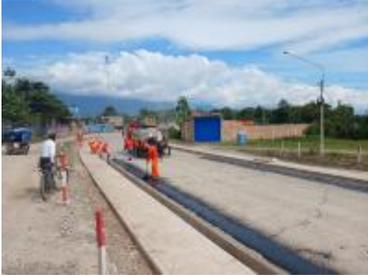
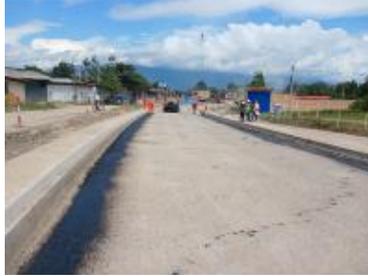
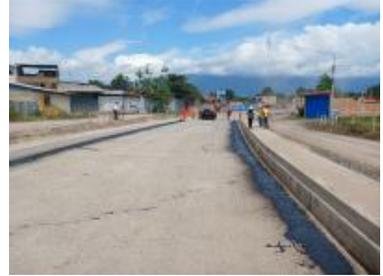
VISITA DE SEGUIMIENTO Y MONITOREO A LAS ACTIVIDADES EJECUTADAS Y EN EJECUCION EN LA VIA SELVA ALEGRE - LA CALZADA: IMPRIMACION ASFALTICA

En las progresivas KM. 11+530 al KM. 11+640 se realiza visita de seguimiento y monitoreo a las actividades en ejecución en la vía Selva Alegre - La calzada, donde se verifica que se ha iniciado la imprimación asfáltica en ambos carriles, se inicia el imprimado en los bordes para evitar derrames hacia las cunetas construidas Se utiliza un camión imprimador, trabajaron 1 capataz, 1 operador, 1 técnico , 2 obreros y 2 vigias
