BITACORA ELECTRÓNICA DE OBRA

NUMERO DE INFORME No. 0044-2024
 CONTRATO DE OBRA: No. 031-2022-MTC/20.2 CON PRECIOS DE AGOSTO DE 2021
 EMPRESA CONTRATISTA: CHINA CIVIL ENGINEERING CONSTRUCTION CORPORATION SUCURSAL DEL PERU
 OBRA: SALDO DE OBRA: "CULMINACION DE OBRA DE MEJORAMIENTO DE LA CARRETERA RODRIGUEZ DE MENDOZA - EMPALME PE-5N (LA CALZADA), TRAMO: SELVA ALEGRE - EMPALME PE-5N (LA CALZADA)
 MONTO DE LA OBRA: S/44'873,763.87 PLAZO DE EJECUCION: 190 DIAS CALENDARIO
 SUPERVISOR: CONSORCIO SUPERVISOR ALEGRE LA CALZADA (PYUNGHWA ENGINEERING CONSULTANTS LTDA SUCURSAL DEL PERU y GEOTECNIA Y MECANICA DE SUELOS S.A.C.)
 CONTRATO DE CONSULTORIA DE OBRA N° 01-2022-MTC/20.2 FECHA: 19-01-2022
 MONTO SUPERVISION: 3,799,999.63 -Mediante OFICIO N° 905 - 2024-MTC/20.9 de fecha 23 de abril de 2024, la Entidad comunica el reinicio de ejecución de obra a partir del 22 de abril de 2024 LA OBRA ACTUALMENTE ESTA EN ACTIVIDAD DESDE 22-04-2024 ,

VISITA DE SEGUIMIENTO Y MONITOREO A LAS OFICINAS DE LA SUPERVISION
 VISITA DE SEGUIMIENTO Y MONITOREO A LAS ACTIVIDADES REALIZADAS EN LA VIA SELVA ALEGRE - LA CALZADA EN LAS PROGRESIVAS 0+000 A 24+082
 LABORES DE OFICINA - REDACCION DE INFORMES

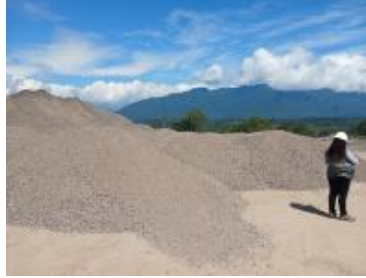
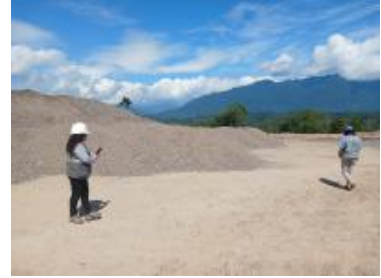
PROGRESIVA KM. 15+900

VISITA DE SEGUIMIENTO Y MONITOREO A LAS AREAS AUXILIARES DE LA VIA SELVA ALEGRE - LA CALZADA: VERIFICACION DE MATERIALES ACOPIADOS (BASE GRANULAR)

En la progresiva Km. 15+900 se ubica el DME que actualmente se utiliza como acopio de material donde en el margen derecho de la via principal hay un acceso, entrando desde el Km 15+660 se accede al DME km. 15+900 y se verifica el acopio de aproximadamente 1180 m3 de material base granular yel acopio de material granular y piedra chancada. se realizo la visita acompañando a la especialista de suelos y pavimentos de la supervisión. Ing. Rosa Chavez.

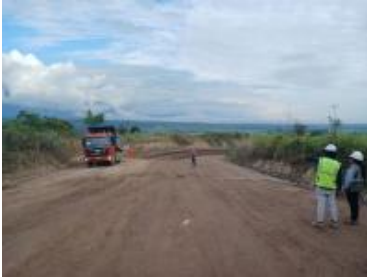
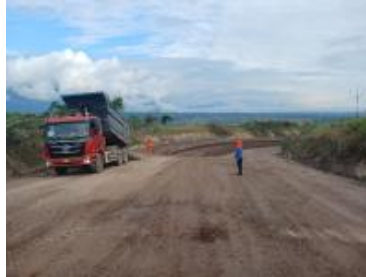
PROGRESIVAS KM. 15+300 AL KM. 16+000

VISITA DE SEGUIMIENTO Y MONITOREO A LAS ACTIVIDADES REALIZADOS EN LA VIA LA CALZADA

- SELVA ALEGRE: CONSTRUCCION DE SUB BASE GRANULAR TRITURADA

PARTIDA 402.A SUB BASE GRANULAR TRITURADA

En las progresivas Km. 15+300 al Km. 16+000 se realiza visita de seguimiento y monitoreo a las actividades realizadas y en ejecución en la Vía la Calzada - Selva alegre donde se inicia con el apilonado de material para la construcción de sub base granular en este sector, actualmente se realiza el transporte, descarga y apilonado del material granular, en el margen derecho de la vía, se utiliza: 5 volquetes, trabajan 1 capataz. 1 ing. de producción. 2 chofer, 2 obreros y 2 vigías.

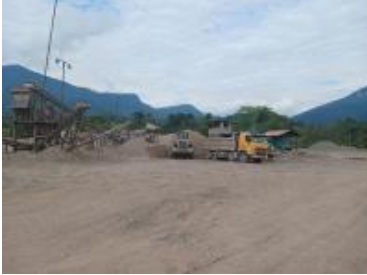
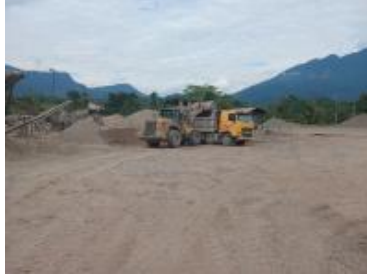
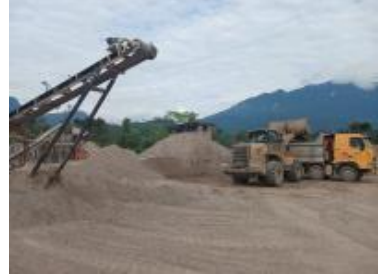
PROGRESIVA KM. 24+082

VISITA DE SEGUIMIENTO Y MONITOREO A LAS AREAS AUXILIARES DE LA VIA SELVA ALEGRE - LA CALZADA: VERIFICACION DE MATERIALES ACOPIADOS EN CHANCADORA(BASE GRANULAR)

En la progresiva Km. 24+082 entrando por la derecha a 1km por un acceso se ubica la planta chancadora se verifica insitu que se tiene producido aproximadamente 225 m3 de material base granular y como 600 m3 de material de sub base, la planta chancadora ha reiniciado sus actividades de producción de material de base.

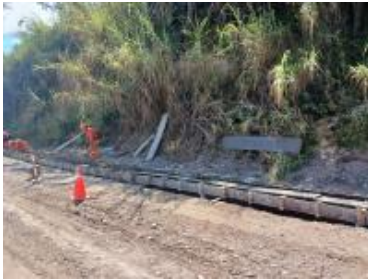
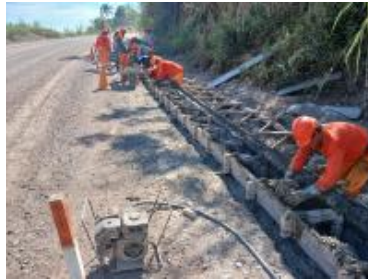
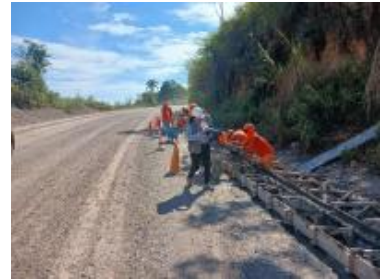
PROGRESIVAS KM. 16+790 AL KM. 16+830 li
VISITA DE SEGUIMIENTO Y MONITOREO A LAS ACTIVIDADES REALIZADOS EN LA VIA LA CALZADA - SELVA ALEGRE: CONSTRUCCION DE CUNETAS RECTANGULARES
CODIGO 500 DRENAJE
PARTIDA 510 E CUNETAS RECTANGULARES

En las progresivas Km. 16+790 al Km. 16+830 se realiza visita de seguimiento y monitoreo a las actividades realizados en la vía La Calzada - Selva Alegre, donde en el lado izquierdo de la vía se ha realizado la excavación, solado, encofrado y refuerzo metálico para la construcción de cunetas rectangulares, actualmente se realiza el vaciado, se utiliza un camión mixer, 2 vibradores de concreto y herramientas menores trabajan 1 capataz, 1 operador y 8 obreros

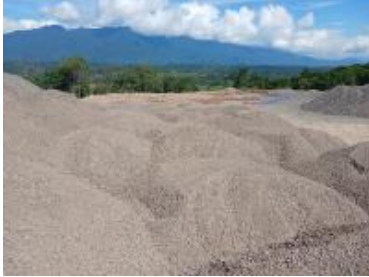
PROGRESIVA KM. 15+900
VISITA DE SEGUIMIENTO Y MONITOREO A LAS AREAS AUXILIARES DE LA VIA SELVA ALEGRE - LA CALZADA: VERIFICACION DE MATERIALES ACOPIADOS (BASE GRANULAR)

En la progresiva Km. 15+900 se ubica el DME que actualmente se utiliza como acopio de material donde en el margen derecho de la via principal hay un acceso, entrando desde el Km 15+660 se accede al DME km. 15+900 y se verifica el acopio de aproximadamente 1180 m3 de material base granular yel acopio de material granular y piedra chancada. se realizo la visita acompañando a la especialista de suelos y pavimentos de la supervisión. Ing. Rosa Chavez.

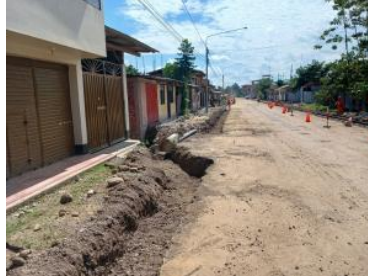
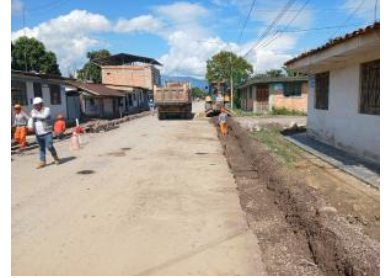
PROGRESIVAS KM. 12+560 AL KM. 12+480 Id
VISITA DE SEGUIMIENTO Y MONITOREO A LAS ACTIVIDADES REALIZADOS EN LA VIA LA CALZADA - SELVA ALEGRE: CONSTRUCCION DE CUNETAS RECTANGULARES
CODIGO 500 DRENAJE
PARTIDA 510 E CUNETAS RECTANGULARES

En las progresivas Km. 12+560 al Km. 12+480 se realiza visita de seguimiento y monitoreo a las actividades realizados en la vía La Calzada - Selva Alegre, donde en el lado derecho de la vía se realiza la excavación para la construcción de cunetas rectangulares, se utiliza una retroexcavadora y un volquete actualmente trabajan 1 capataz, 1 operador, 1 chofer y 3 obreros

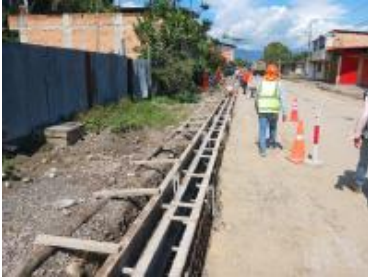
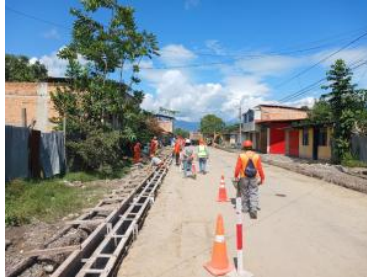
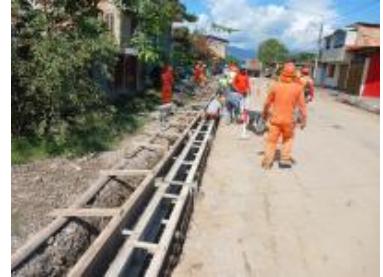
PROGRESIVAS KM. 12+490 AL KM. 12+360 li
VISITA DE SEGUIMIENTO Y MONITOREO A LAS ACTIVIDADES REALIZADOS EN LA VIA LA CALZADA - SELVA ALEGRE: CONSTRUCCION DE CUNETAS RECTANGULARES
CODIGO 500 DRENAJE
PARTIDA 510 E CUNETAS RECTANGULARES

En las progresivas Km. 12+490 al Km. 12+360 se realiza visita de seguimiento y monitoreo a las actividades realizados en la vía La Calzada - Selva Alegre, donde en el lado izquierdo de la vía se ha realizado la excavación y el vaciado del solado para la construcción de cunetas rectangulares, actualmente se encofra y coloca el refuerzo metálico trabajan 1 capataz, y 8 obreros

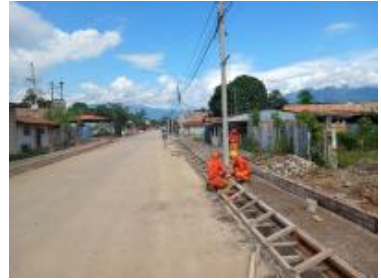
PROGRESIVAS KM. 12+340 a 12+380 Id
VISITA DE SEGUIMIENTO Y MONITOREO A LAS ACTIVIDADES REALIZADOS EN LA VIA LA CALZADA - SELVA ALEGRE: CONSTRUCCION DE VEREDAS
CODIGO 600 OBRAS COMPLEMENTARIAS
PARTIDA; 607,A VEREDAS

En las progresivas Km. 12+340 a Km. 12+380 se realiza visita de seguimiento y monitoreo al tramo de vía la Calzada - Selva alegre, donde se realiza el encofrado para la la construcción de VEREDAS en el lado derecho de la vía, utilizando herramientas menores, trabajan 1capataz y 5 obreros

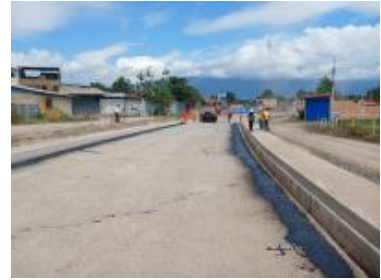
PROGRESIVAS KM. 11+530 AL KM. 11+640

VISITA DE SEGUIMIENTO Y MONITOREO A LAS ACTIVIDADES EJECUTADAS Y EN EJECUCION EN LA VIA SELVA ALEGRE - LA CALZADA: IMPRIMACION ASFALTICA

En las progresivas KM. 11+530 al KM. 11+640 se realiza visita de seguimiento y monitoreo a las actividades en ejecución en la vía Selva Alegre - La calzada, donde se verifica que se ha iniciado la imprimación asfáltica en ambos carriles, se inicia el imprimado en los bordes para evitar derrames hacia las cunetas construidas Se utiliza un camión imprimador, trabajaron 1 capataz, 1 operador, 1 técnico , 2 obreros y 2 vigias
