BITACORA ELECTRÓNICA DE OBRA

NUMERO DE INFORME No. 0044-2024
 CONTRATO DE OBRA: No. 031-2022-MTC/20.2 CON PRECIOS DE AGOSTO DE 2021
 EMPRESA CONTRATISTA: CHINA CIVIL ENGINEERING CONSTRUCTION CORPORATION SUCURSAL DEL PERU
 OBRA: SALDO DE OBRA: "CULMINACION DE OBRA DE MEJORAMIENTO DE LA CARRETERA RODRIGUEZ DE MENDOZA - EMPALME PE-5N (LA CALZADA), TRAMO: SELVA ALEGRE - EMPALME PE-5N (LA CALZADA)
 MONTO DE LA OBRA: S/44'873,763.87 PLAZO DE EJECUCION: 190 DIAS CALENDARIO
 SUPERVISOR: CONSORCIO SUPERVISOR ALEGRE LA CALZADA (PYUNGHWA ENGINEERING CONSULTANTS LTDA SUCURSAL DEL PERU y GEOTECNIA Y MECANICA DE SUELOS S.A.C.)
 CONTRATO DE CONSULTORIA DE OBRA N° 01-2022-MTC/20.2 FECHA: 19-01-2022
 MONTO SUPERVISION: 3,799,999.63 -Mediante OFICIO N° 905 - 2024-MTC/20.9 de fecha 23 de abril de 2024, la Entidad comunica el reinicio de ejecución de obra a partir del 22 de abril de 2024 LA OBRA ACTUALMENTE ESTA EN ACTIVIDAD DESDE 22-04-2024 ,

VISITA DE SEGUIMIENTO Y MONITOREO A LAS OFICINAS DE LA SUPERVISION
 VISITA DE SEGUIMIENTO Y MONITOREO A LAS ACTIVIDADES REALIZADAS EN LA VIA SELVA ALEGRE - LA CALZADA EN LAS PROGRESIVAS 0+000 A 24+082
 LABORES DE OFICINA - REDACCION DE INFORMES

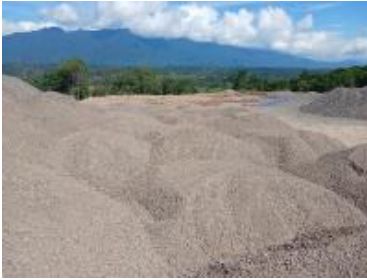
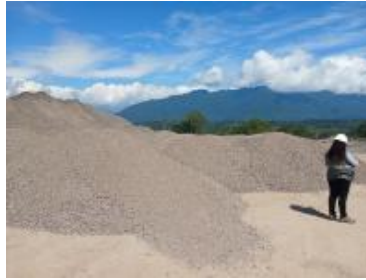
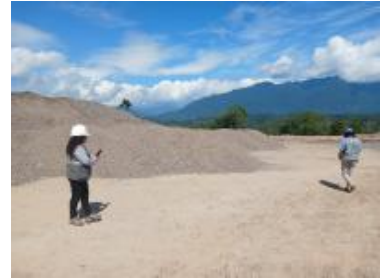
PROGRESIVA KM. 15+900
VISITA DE SEGUIMIENTO Y MONITOREO A LAS AREAS AUXILIARES DE LA VIA SELVA ALEGRE - LA CALZADA: VERIFICACION DE MATERIALES ACOPIADOS (BASE GRANULAR)

En la progresiva Km. 15+900 se ubica el DME que actualmente se utiliza como acopio de material donde en el margen derecho de la via principal hay un acceso, entrando desde el Km 15+660 se accede al DME km. 15+900 y se verifica el acopio de aproximadamente 1180 m3 de material base granular yel acopio de material granular y piedra chancada. se realizo la visita acompañando a la especialista de suelos y pavimentos de la supervisión. Ing. Rosa Chavez.

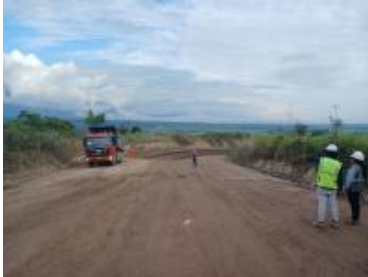
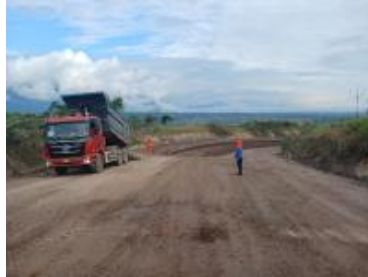
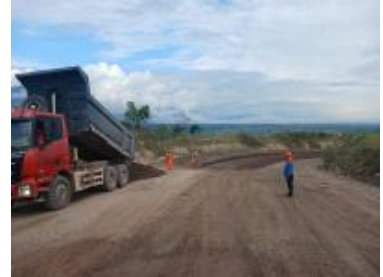
PROGRESIVAS KM. 15+300 AL KM. 16+000
VISITA DE SEGUIMIENTO Y MONITOREO A LAS ACTIVIDADES REALIZADOS EN LA VIA LA CALZADA
- SELVA ALEGRE: CONSTRUCCION DE SUB BASE GRANULAR TRITURADA
CODIGO 400 SUB BASE Y BASES
PARTIDA 402.A SUB BASE GRANULAR TRITURADA

En las progresivas Km. 15+300 al Km. 16+000 se realiza visita de seguimiento y monitoreo a las actividades realizadas y en ejecución en la Vía la Calzada - Selva alegre donde se inicia con el apilonado de material para la construcción de sub base granular en este sector, actualmente se realiza el transporte, descarga y apilonado del material granular, en el margen derecho de la vía, se utiliza: 5 volquetes, trabajan 1 capataz. 1 ing. de producción. 2 chofer, 2 obreros y 2 vigías.

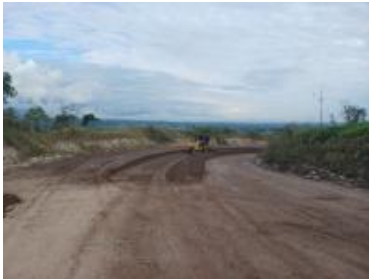
PROGRESIVAS KM. 15+300 AL KM. 15+800
VISITA DE SEGUIMIENTO Y MONITOREO A LAS ACTIVIDADES REALIZADOS EN LA VIA LA CALZADA - SELVA ALEGRE: CONSTRUCCION DE SUB BASE GRANULAR TRITURADA
CODIGO 400 SUB BASE Y BASES
PARTIDA 402.A SUB BASE GRANULAR TRITURADA

En las progresivas Km. 15+300 al Km. 15+800 se realiza visita de seguimiento y monitoreo a las actividades realizadas y en ejecución en la Vía la Calzada - Selva alegre donde se continua con la construcción de sub base granular en este sector, actualmente se realiza el extendido y compactación del material granular, en el sitio se utiliza: 1 motoniveladora ,2 compactadora de rodillo .1 camión cisterna. , trabajan 1 capataz. 1 ing. de producción. 3 operadores, 1 chofer, 4 obreros y 2 vigías

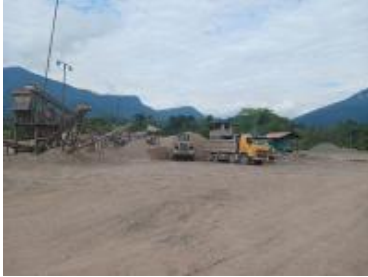
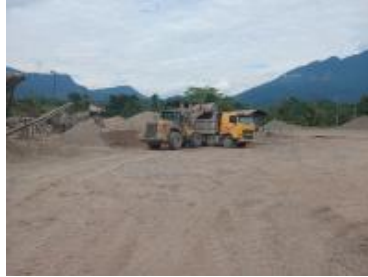
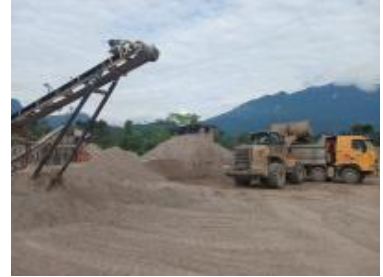
PROGRESIVA KM. 24+082
VISITA DE SEGUIMIENTO Y MONITOREO A LAS AREAS AUXILIARES DE LA VIA SELVA ALEGRE - LA
CALZADA: VERIFICACION DE MATERIALES ACOPIADOS EN CHANCADORA(BASE GRANULAR)

En la progresiva Km. 24+082 entrando por la derecha a 1km por un acceso se ubica la planta chancadora se verifica insitu que se tiene producido aproximadamente 225 m3 de material base granular y como 600 m3 de material de sub base, la planta chancadora ha reiniciado sus actividades de producción de material de base.

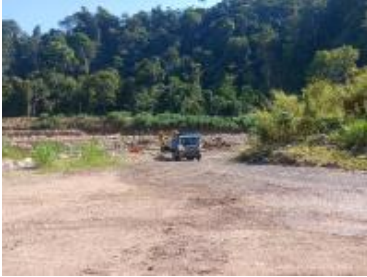
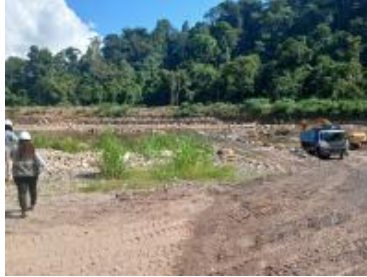
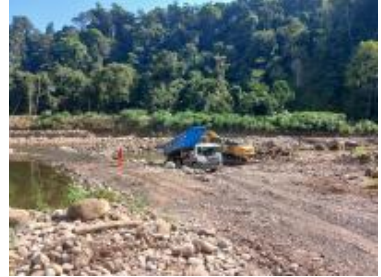
VISITA DE SEGUIMIENTO Y MONITOREO A LAS AREAS AUXILIARES DE LA VIA SELVA ALEGRE - LA CALZADA: VERIFICACION DEL LAVADO DE MATERIAL OVER

En la progresiva Km. 24+082 entrando por la derecha a 1km por un acceso se ubica la planta chancadora se verifica insitu que se tiene producido aproximadamente 225 m3 de material base granular y como 600 m3 de material de sub base, la planta chancadora ha reiniciado sus actividades de producción de material de base. el material de roca es transportado al rio donde el material canto rodado es lavado utilizando una excavadora de oruga y se vuelve a llevar a la chancadora.

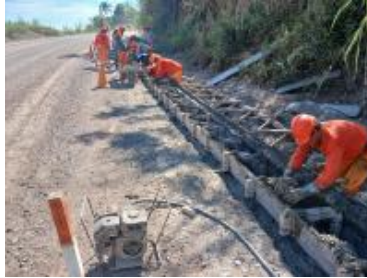
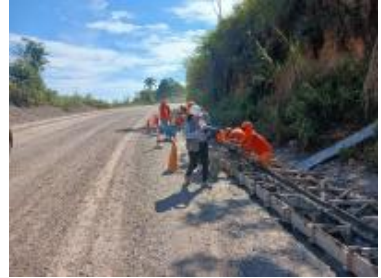
PROGRESIVAS KM. 16+790 AL KM. 16+830 li
VISITA DE SEGUIMIENTO Y MONITOREO A LAS ACTIVIDADES REALIZADOS EN LA VIA LA CALZADA - SELVA ALEGRE: CONSTRUCCION DE CUNETAS RECTANGULARES
CODIGO 500 DRENAJE
PARTIDA 510 E CUNETAS RECTANGULARES

En las progresivas Km. 16+790 al Km. 16+830 se realiza visita de seguimiento y monitoreo a las actividades realizados en la vía La Calzada - Selva Alegre, donde en el lado izquierdo de la vía se ha realizado la excavación, solado, encofrado y refuerzo metálico para la construcción de cunetas rectangulares, actualmente se realiza el vaciado, se utiliza un camión mixer, 2 vibradores de concreto y herramientas menores trabajan 1 capataz, 1 operador y 8 obreros

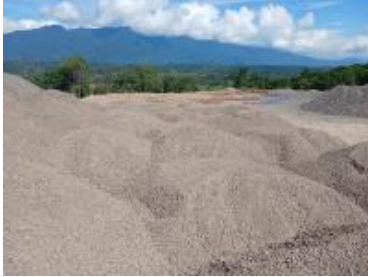
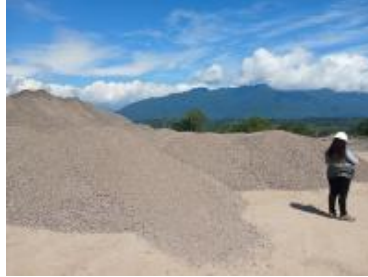
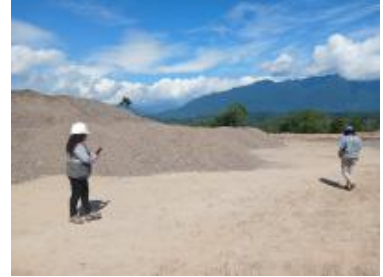
PROGRESIVA KM. 15+900
VISITA DE SEGUIMIENTO Y MONITOREO A LAS AREAS AUXILIARES DE LA VIA SELVA ALEGRE - LA CALZADA: VERIFICACION DE MATERIALES ACOPIADOS (BASE GRANULAR)

En la progresiva Km. 15+900 se ubica el DME que actualmente se utiliza como acopio de material donde en el margen derecho de la via principal hay un acceso, entrando desde el Km 15+660 se accede al DME km. 15+900 y se verifica el acopio de aproximadamente 1180 m3 de material base granular yel acopio de material granular y piedra chancada. se realizo la visita acompañando a la especialista de suelos y pavimentos de la supervisión. Ing. Rosa Chavez.

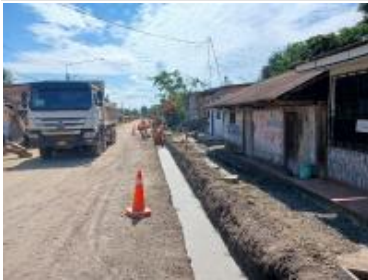
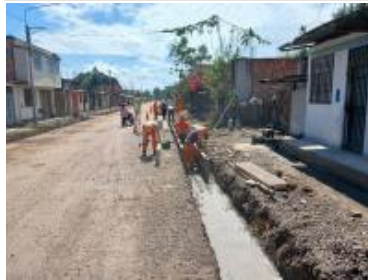
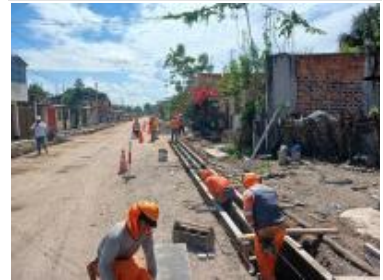
PROGRESIVAS KM. 12+600 AL KM. 12+500 li
VISITA DE SEGUIMIENTO Y MONITOREO A LAS ACTIVIDADES REALIZADOS EN LA VIA LA CALZADA - SELVA ALEGRE: CONSTRUCCION DE CUNETAS RECTANGULARES
CODIGO 500 DRENAJE
PARTIDA 510 E CUNETAS RECTANGULARES

En las progresivas Km. 12+600 al Km. 12+500 se realiza visita de seguimiento y monitoreo a las actividades realizados en la vía La Calzada - Selva Alegre, donde en el lado izquierdo de la vía se ha realizado la excavación y el vaciado del solado para la construcción de cunetas rectangulares, actualmente se encofra y coloca el refuerzo metálico trabajan 1 capataz, y 8 obreros

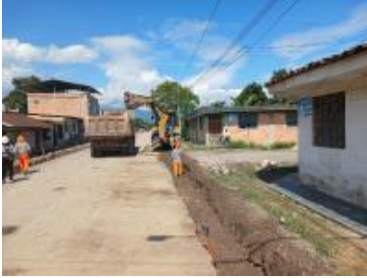
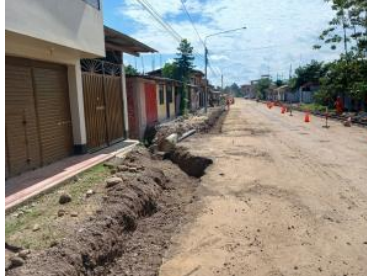
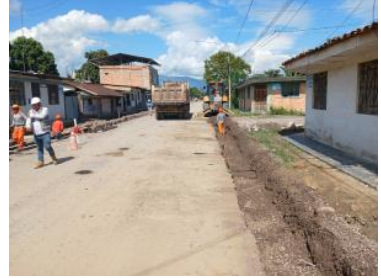
PROGRESIVAS KM. 12+560 AL KM. 12+480 Id
VISITA DE SEGUIMIENTO Y MONITOREO A LAS ACTIVIDADES REALIZADOS EN LA VIA LA CALZADA
- SELVA ALEGRE: CONSTRUCCION DE CUNETAS RECTANGULARES
CODIGO 500 DRENAJE
PARTIDA 510 E CUNETAS RECTANGULARES

En las progresivas Km. 12+560 al Km. 12+480 se realiza visita de seguimiento y monitoreo a las actividades realizados en la vía La Calzada - Selva Alegre, donde en el lado derecho de la vía se realiza la excavación para la construcción de cunetas rectangulares, se utiliza una retroexcavadora y un volquete actualmente trabajan 1 capataz, 1 operador, 1 chofer y 3 obreros

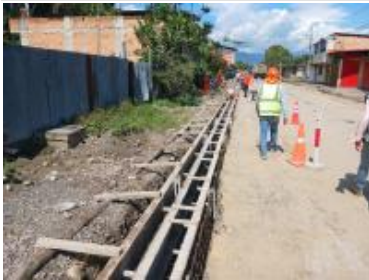
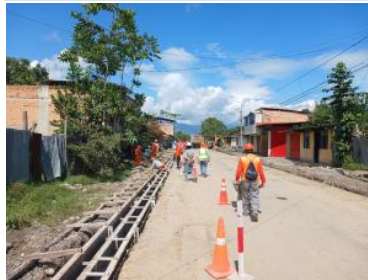
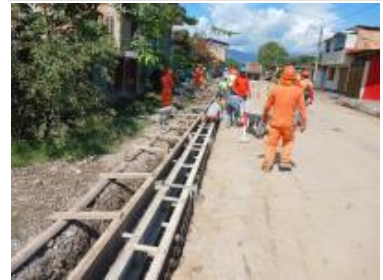
PROGRESIVAS KM. 12+490 AL KM. 12+360 li
VISITA DE SEGUIMIENTO Y MONITOREO A LAS ACTIVIDADES REALIZADOS EN LA VIA LA CALZADA - SELVA ALEGRE: CONSTRUCCION DE CUNETAS RECTANGULARES
CODIGO 500 DRENAJE
PARTIDA 510 E CUNETAS RECTANGULARES

En las progresivas Km. 12+490 al Km. 12+360 se realiza visita de seguimiento y monitoreo a las actividades realizados en la vía La Calzada - Selva Alegre, donde en el lado izquierdo de la vía se ha realizado la excavación y el vaciado del solado para la construcción de cunetas rectangulares, actualmente se encofra y coloca el refuerzo metálico trabajan 1 capataz, y 8 obreros

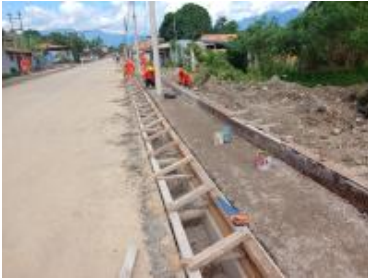
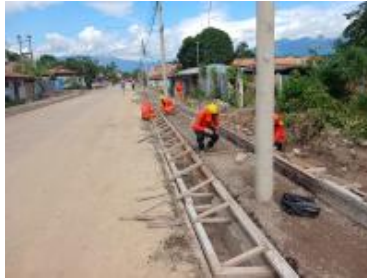
PROGRESIVAS KM. 12+340 a 12+380 Id
VISITA DE SEGUIMIENTO Y MONITOREO A LAS ACTIVIDADES REALIZADOS EN LA VIA LA CALZADA - SELVA ALEGRE: CONSTRUCCION DE VEREDAS
CODIGO 600 OBRAS COMPLEMENTARIAS
PARTIDA; 607,A VEREDAS

En las progresivas Km. 12+340 a Km. 12+380 se realiza visita de seguimiento y monitoreo al tramo de vía la Calzada - Selva alegre, donde se realiza el encofrado para la la construcción de VEREDAS en el lado derecho de la vía, utilizando herramientas menores, trabajan 1capataz y 5 obreros

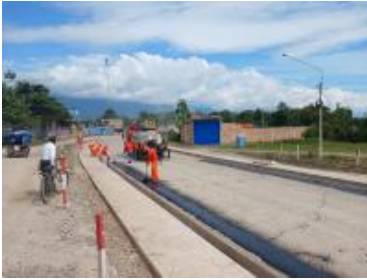
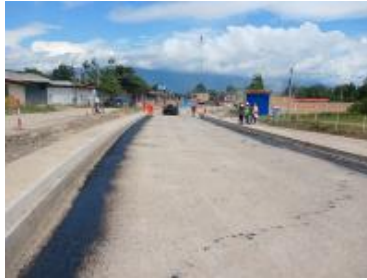
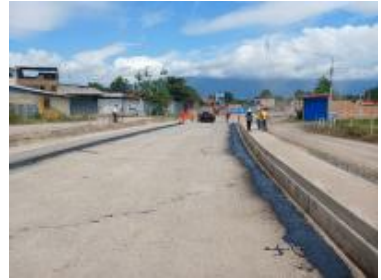
VISITA DE SEGUIMIENTO Y MONITOREO A LAS ACTIVIDADES EJECUTADAS Y EN EJECUCION EN LA VIA SELVA ALEGRE - LA CALZADA: IMPRIMACION ASFALTICA

En las progresivas KM. 11+530 al KM. 11+640 se realiza visita de seguimiento y monitoreo a las actividades en ejecución en la vía Selva Alegre - La calzada, donde se verifica que se ha iniciado la imprimación asfáltica en ambos carriles, se inicia el imprimado en los bordes para evitar derrames hacia las cunetas construidas Se utiliza un camión imprimador, trabajaron 1 capataz, 1 operador, 1 técnico , 2 obreros y 2 vigias
